# Asbestinventarisatetest

Zavelbaan 120, 9300 Aalst

Attestnummer : 20240712-000152.001

Uitgegeven op : 12.07.2024

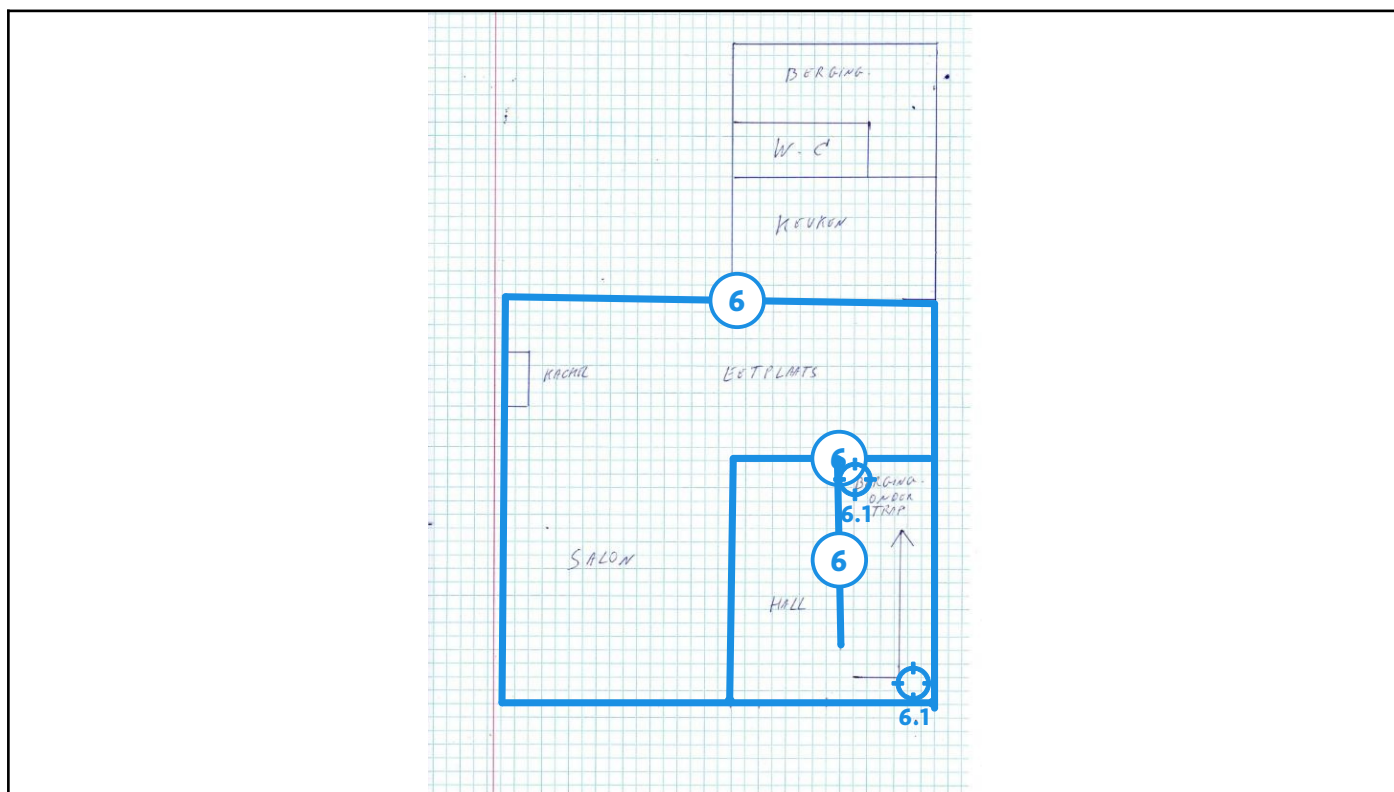
## Plan 1.4: gelijkvloers pleister muren

Beschrijving	Type	Actie
6. pleisterwerk muren	Geen asbest	-
6.1 Code: E-24-026380/01	Mengmonster	-

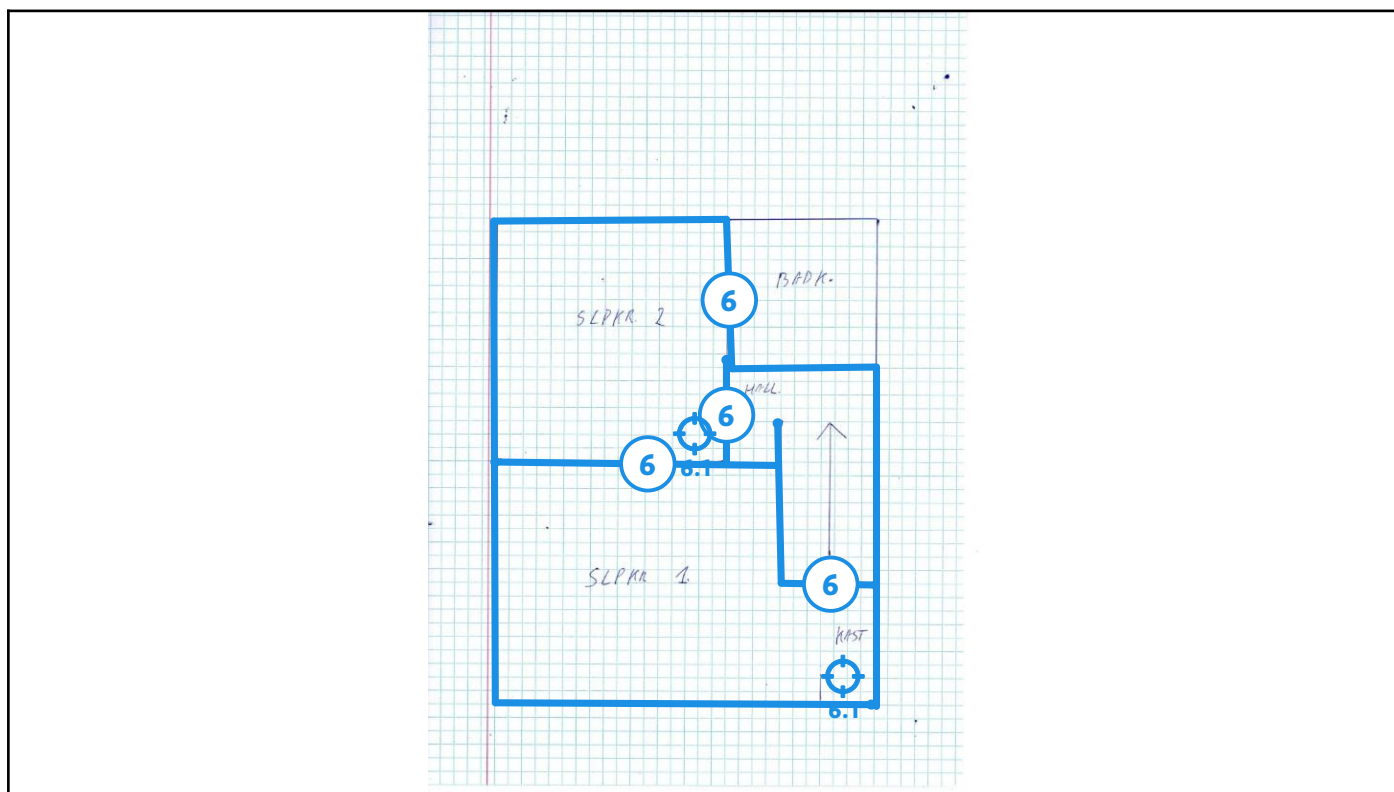
## Plan 1.5: verdieping 1 pleister muren

Beschrijving	Type	Actie
6. pleisterwerk muren	Geen asbest	-
6.1 Code: E-24-026380/01	Mengmonster	-

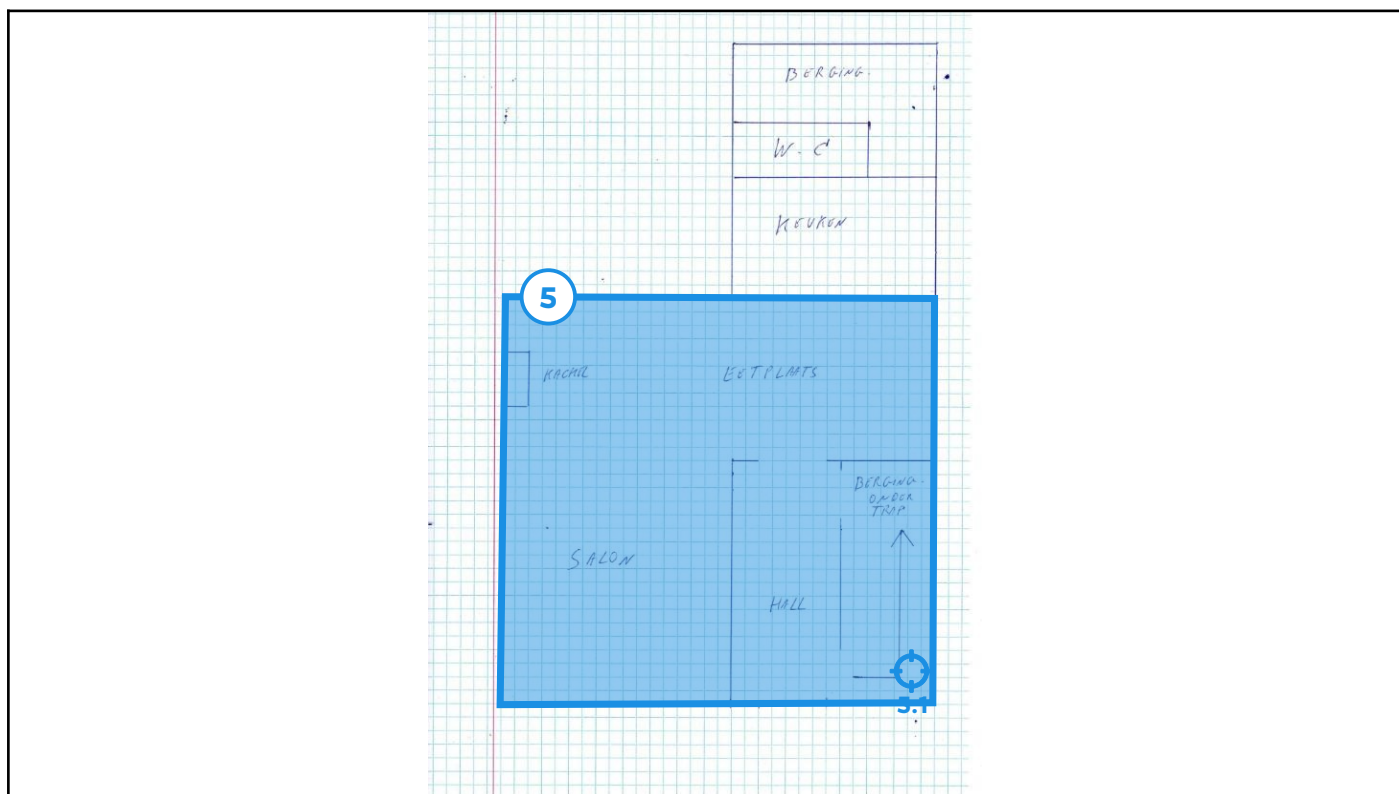
## Plan 1.6: gelijkvloers pleister plafonds

Beschrijving	Type	Actie
5. pleisterwerk plafonds	Geen asbest	-
5.1 Code: E-24-026380/02	Mengmonster	-

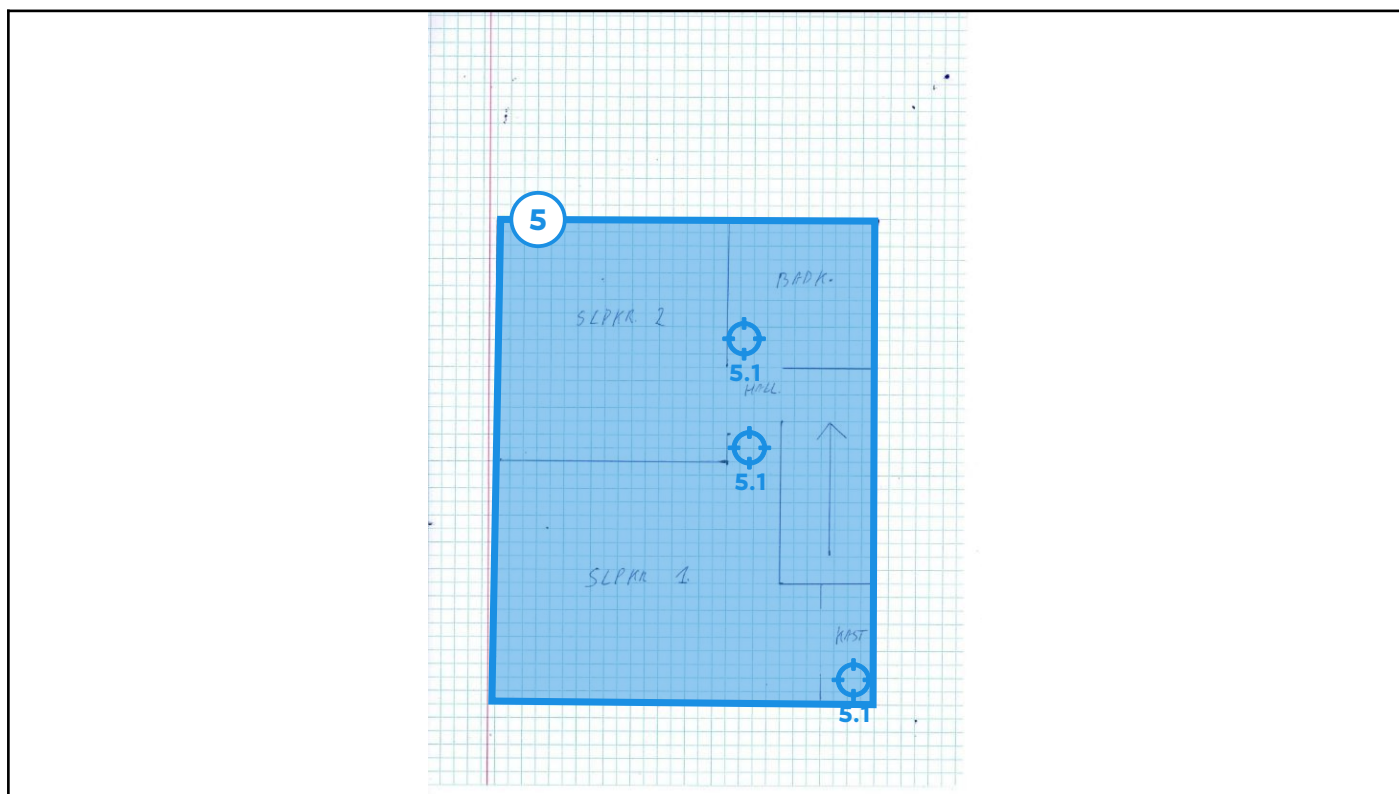
## Plan 1.7: verdieping 1 pleister plafonds

Beschrijving	Type	Actie
5. pleisterwerk plafonds	Geen asbest	-
5.1 Code: E-24-026380/02	Mengmonster	-

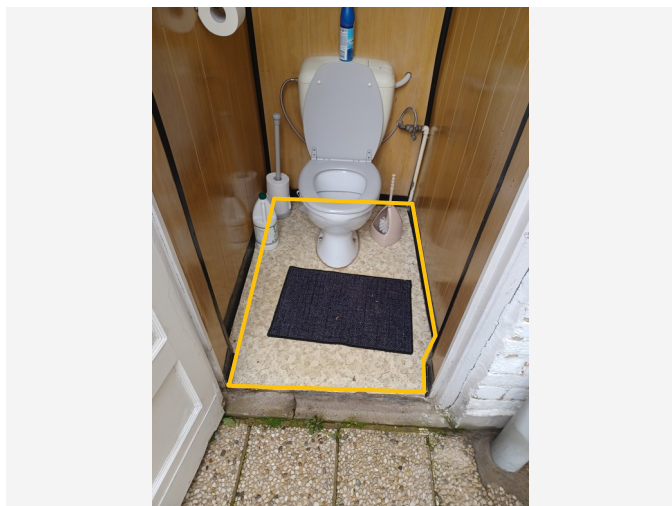
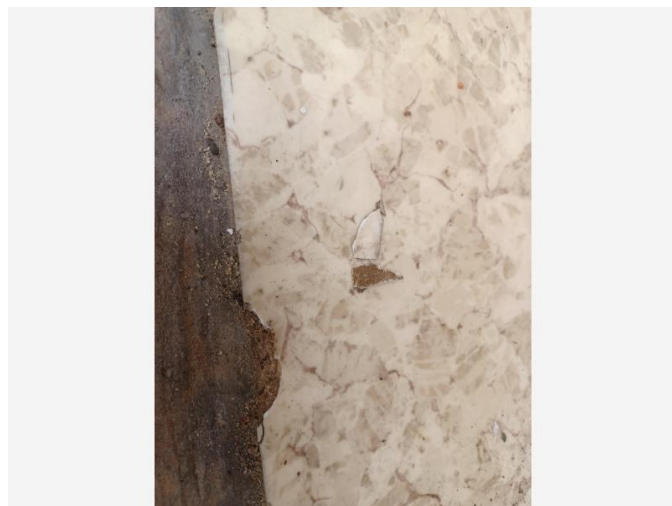
## Fiche 4: vloerzeil toilet gelijkvloers

Geen asbest

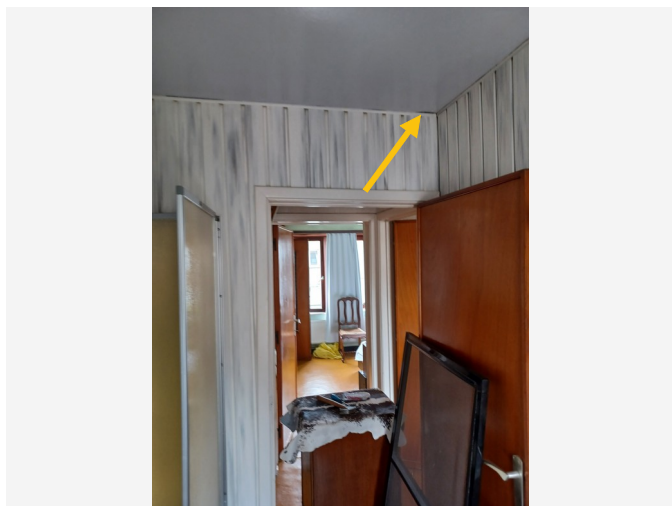
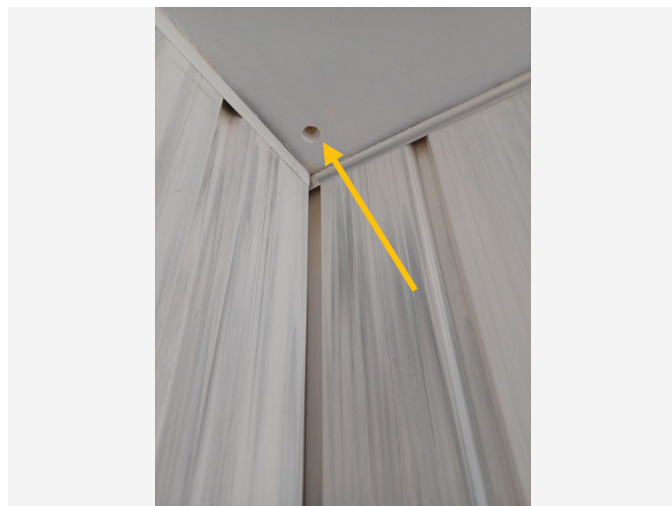
## Fiche 5: pleisterwerk plafonds

Geen asbest

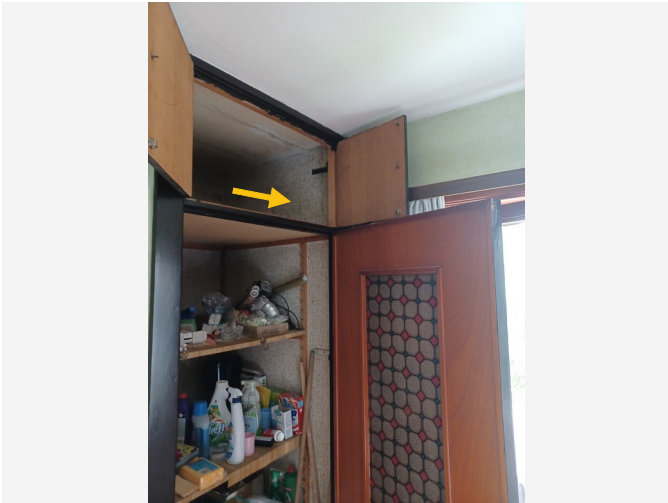
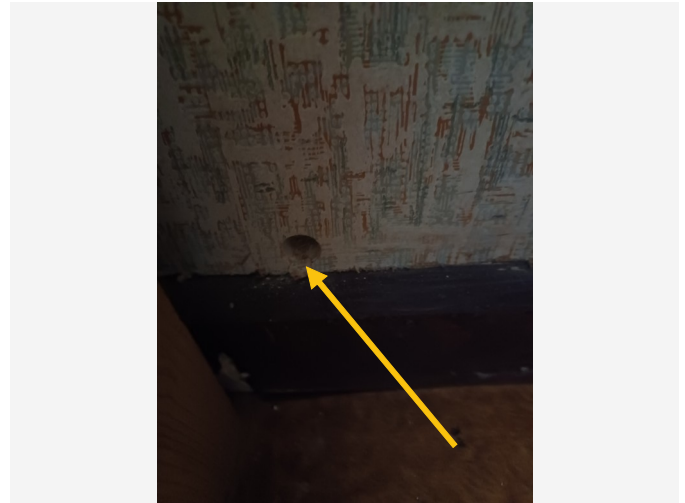
## Fiche 6: pleisterwerk muren

Geen asbest
