Asbestinventarisatetest

Onze Lieve Vrouwplein 10, 9300 Aalst

Attestnummer : 20240621-000026.001

Uitgegeven op : 21.06.2024

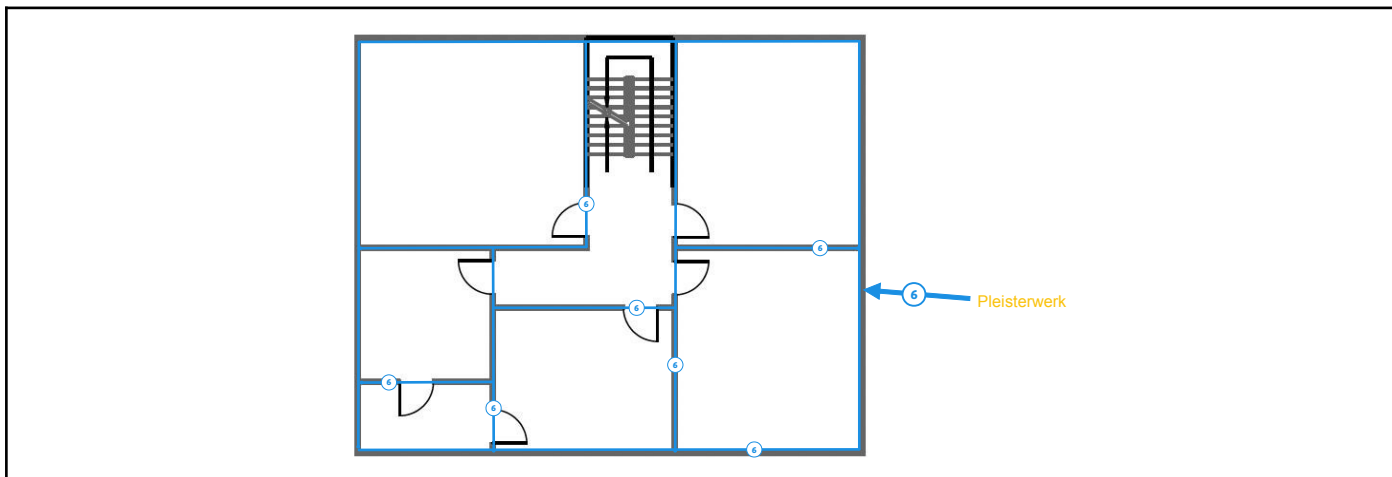
Plan 1.3: Eerste verdieping

Beschrijving	Type	Actie
6. Pleisterwerk	Geen asbest	-

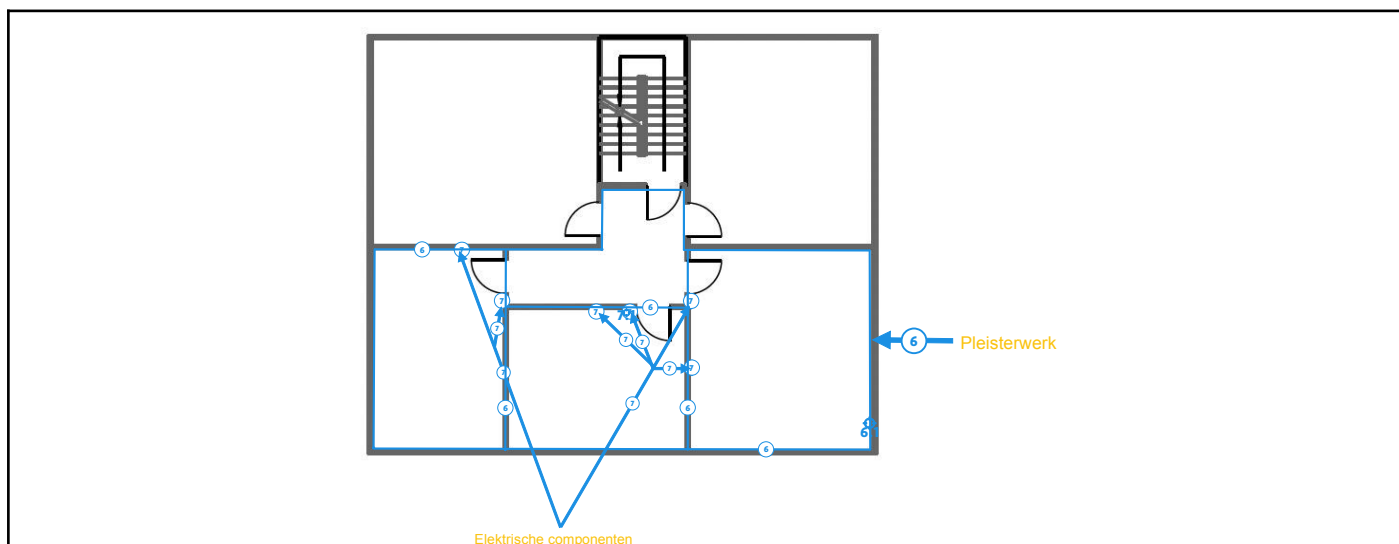
Plan 1.4: Tweede verdieping

Beschrijving	Type	Actie
6. Pleisterwerk	Geen asbest	-
6.1 Code: MM01	Mengmonster	-
7. Elektrische componenten 2de verdieping	Geen asbest	-
7.1 Code: MM03	Puntmonster	-
