Asbestinventarisatetest

Gentsesteenweg 332, 9420 Erpe-Mere

Attestnummer : 20241201-000156.000

Uitgegeven op : 01.12.2024

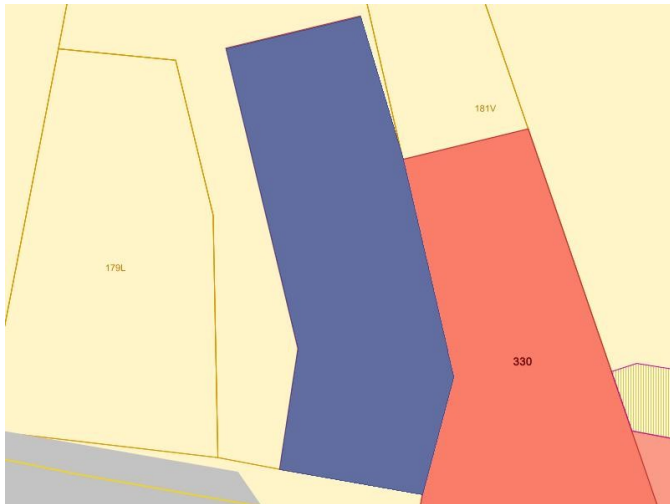
Zone 1: Hoofdgebouw

- 1 Asbestmateriaal**
- 1 Beperking**
- 0 Uitsluitingen
- 0 Roerende goederen
- 0 Puin, steenslag, (water)bodem
- 1 Advies**
- 1 Geen asbest**
