# Asbestinventarisatetest

Hielaartstraat 66, 9506 Geraardsbergen

Attestnummer : 20240430-000386.000

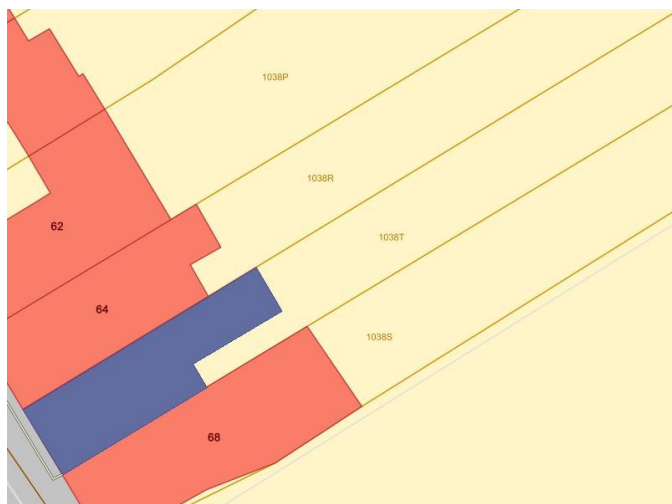
## Zone 1: Hoofdgebouw

- 7 Asbestmaterialen**
- 0 Beperkingen
- 0 Uitsluitingen
- 0 Roerende goederen
- 0 Puin, steenslag, (water)bodem
- 1 Adviezen**
- 2 Geen asbest**

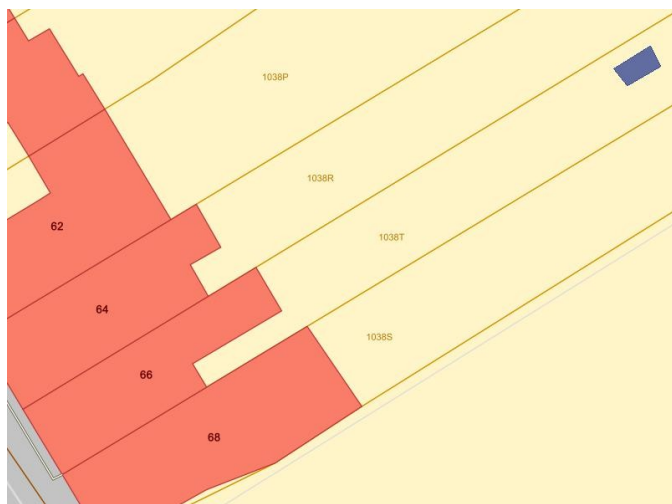
## Zone 2: serre in glas

- 0 Asbestmaterialen
- 0 Beperkingen
- 0 Uitsluitingen
- 0 Roerende goederen
- 0 Puin, steenslag, (water)bodem
- 0 Adviezen
- 0 Geen asbest
