# Asbestinventarisatattest

Luc Schampstraat 8, 9320 Aalst

Attestnummer : 20260826-000254.000

Uitgegeven op : 26.08.2026

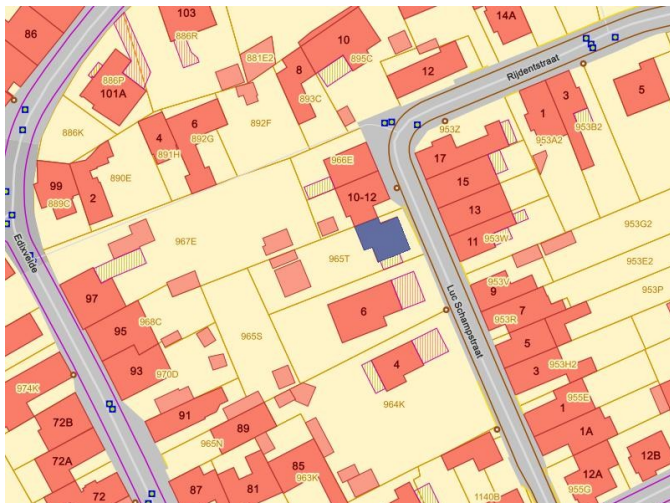
## Zone 1: Hoofdgebouw

| Beschrijving | Type | Actie |
|---|---|---|
| 1. Dak bestaande uit leien | Asbestmateriaal | <a href="#">Verwijderen</a> |

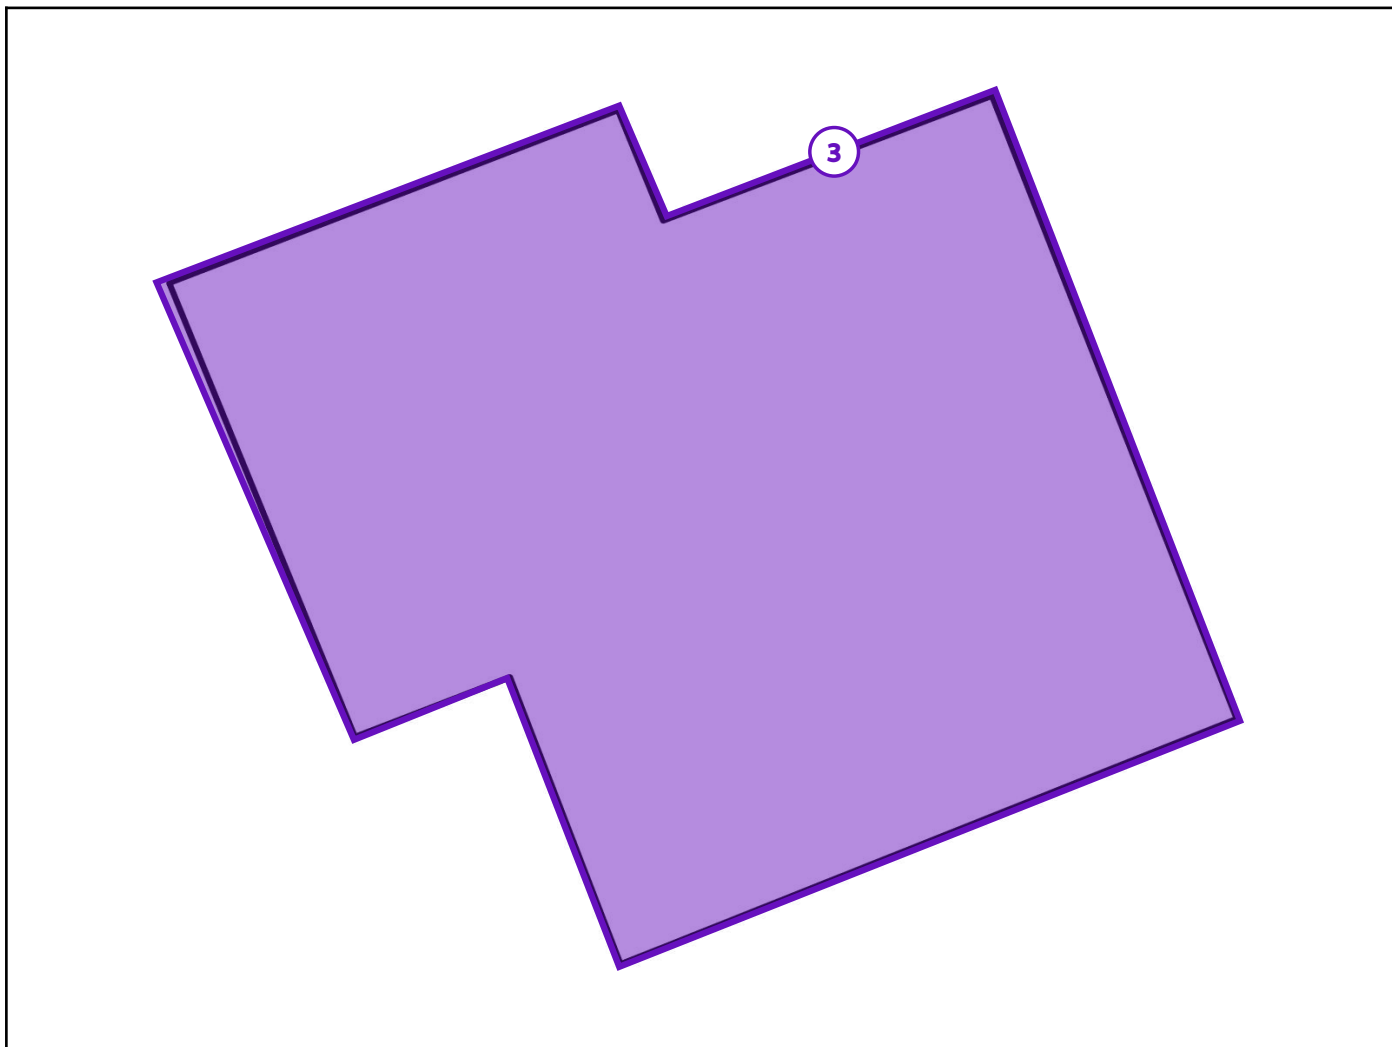
## Plan 1.2: CV-installatie?

| Beschrijving | Type | Actie |
|---|---|---|
| 3. inspectie CV-installatie niet mogelijk | Beperking | - |

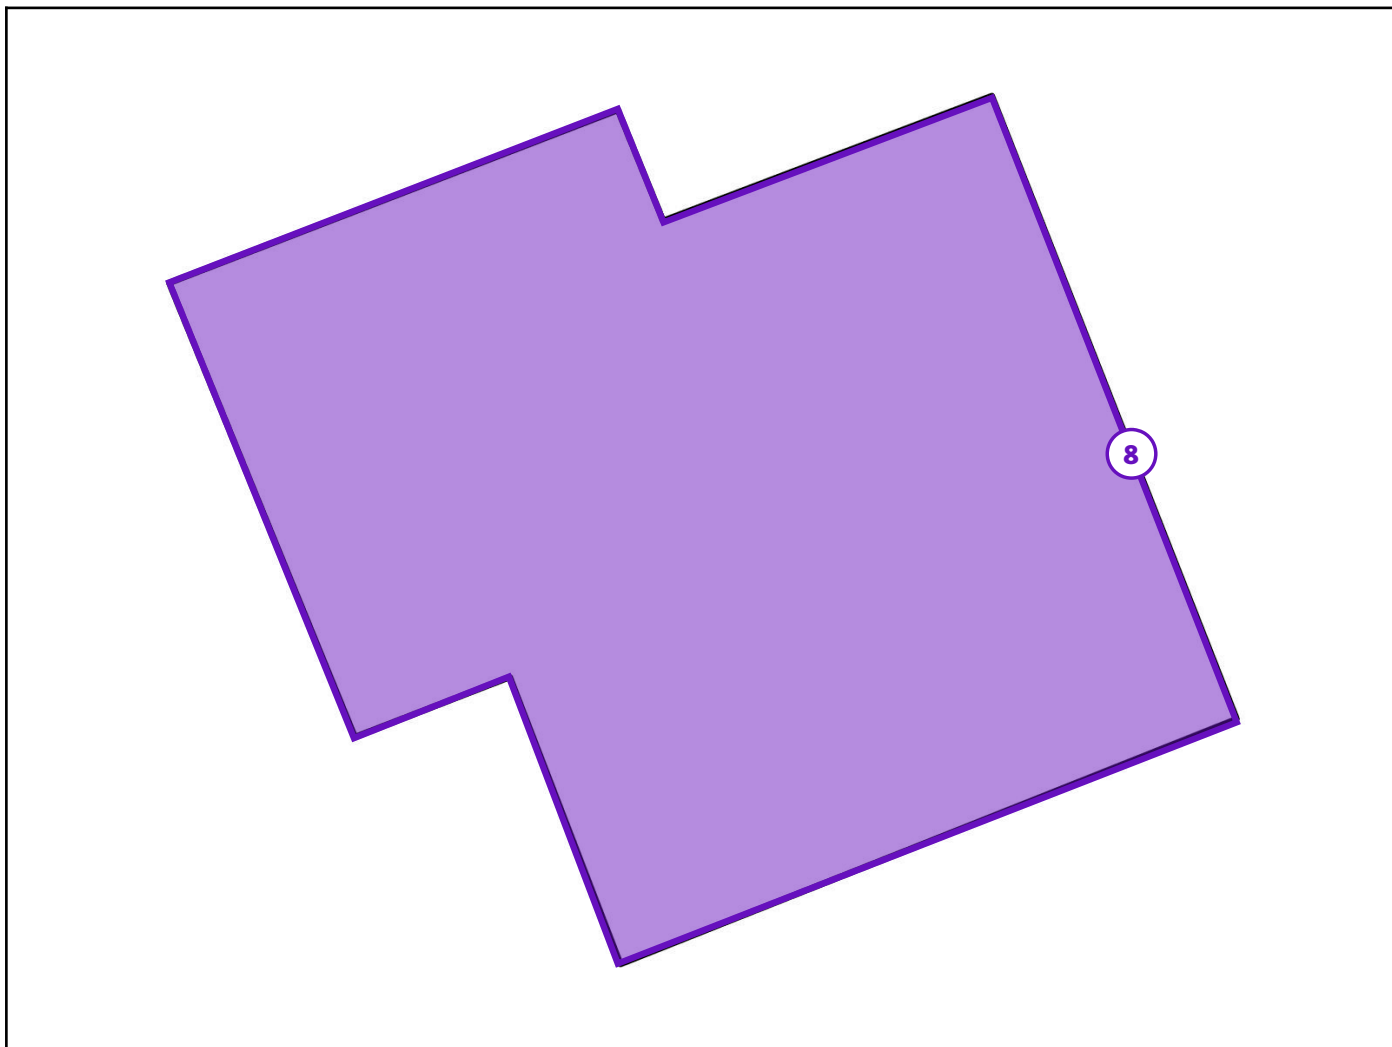
## Plan 1.3: Afdichtingsmateriaal?

| Beschrijving | Type | Actie |
|---|---|---|
| 8. Inspectie afdichtingsmateriaal aan schrijnwerk niet mogelijk | Beperking | - |

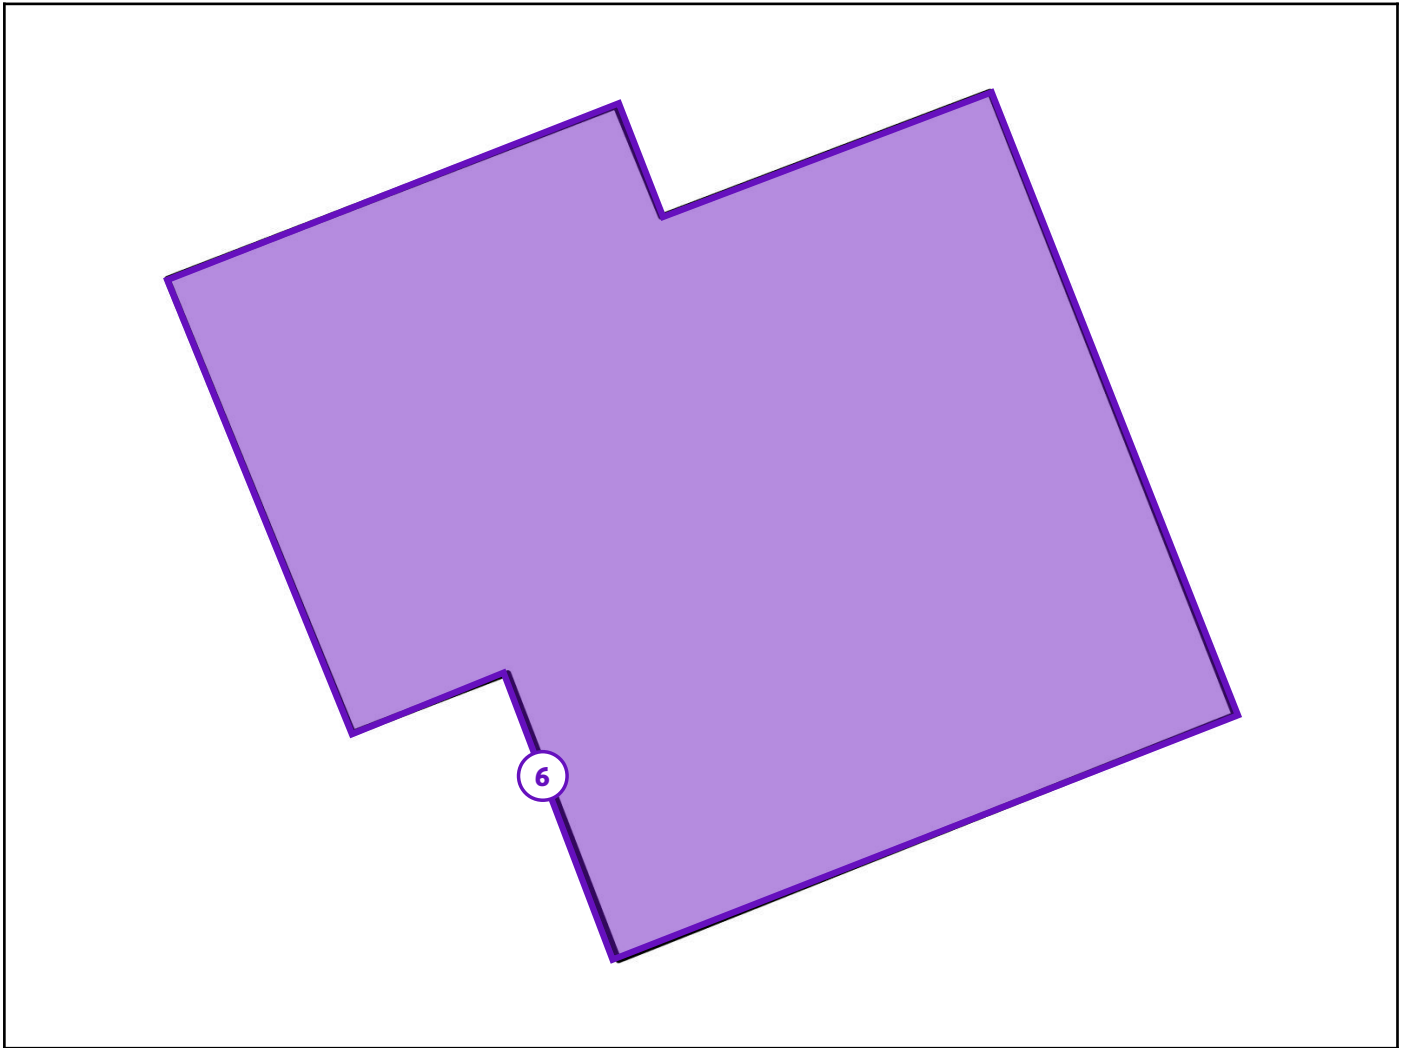
## Plan 1.4: Pleisterwerk?

| Beschrijving | Type | Actie |
|---|---|---|
| 6. Inspectie pleisterwerk niet mogelijk | Beperking | - |

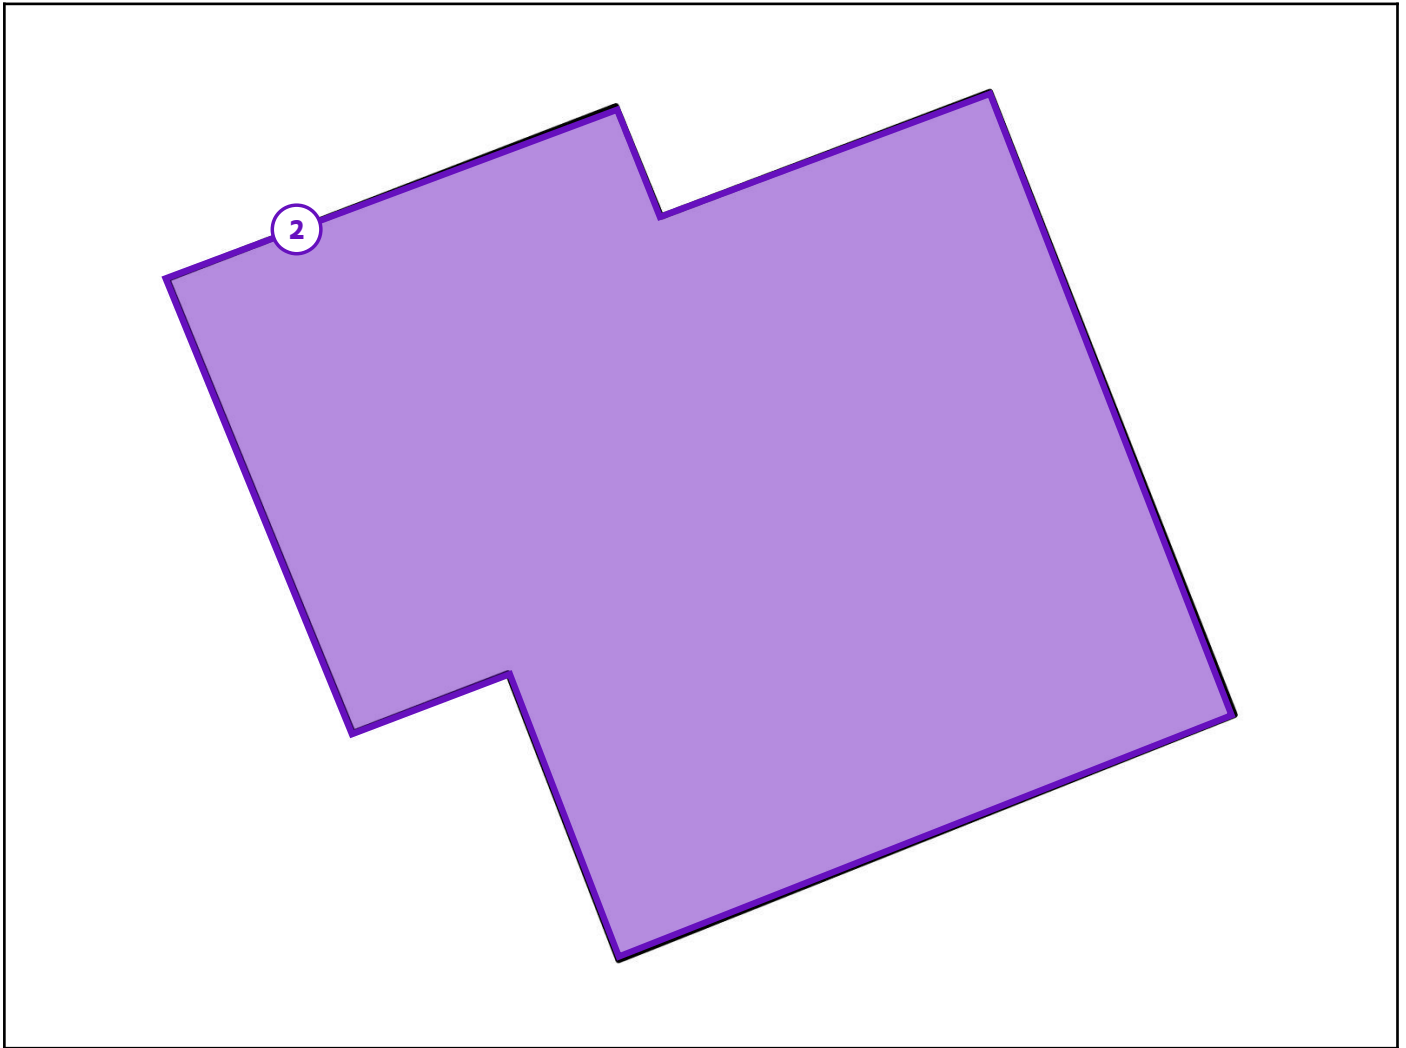
## Plan 1.5: Leidingisolatie?

| Beschrijving | Type | Actie |
|---|---|---|
| 2. Inspectie leidingisolatie niet mogelijk | Beperking | - |

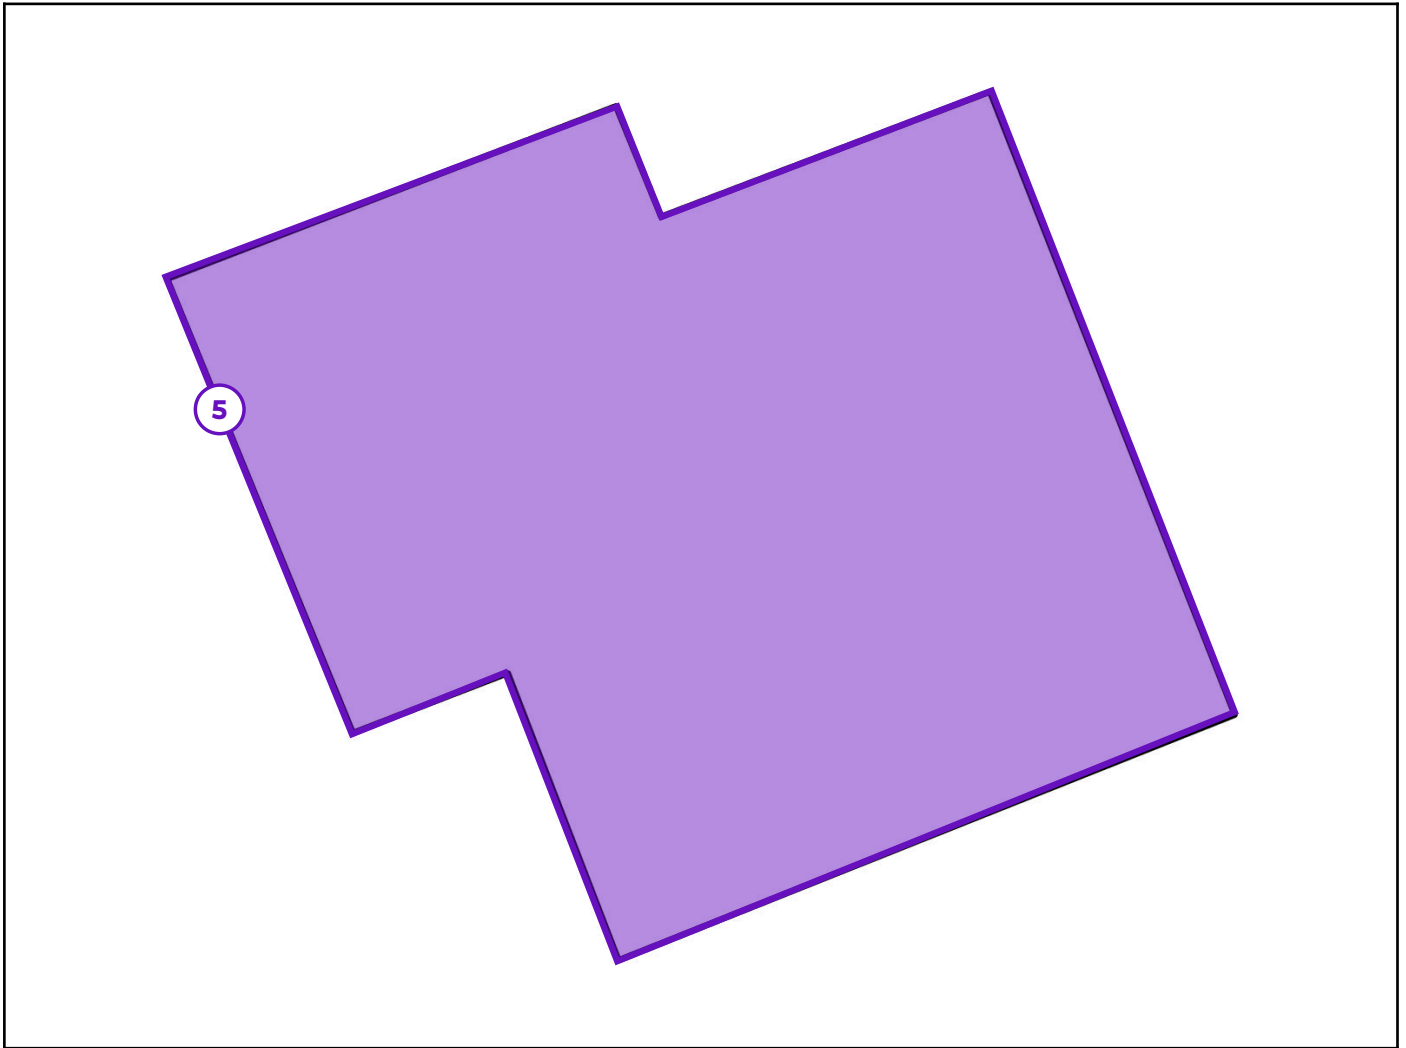
## Plan 1.6: Lift?

| Beschrijving | Type | Actie |
|---|---|---|
| 5. Inspectie aanwezigheid lift niet mogelijk | Beperking | - |

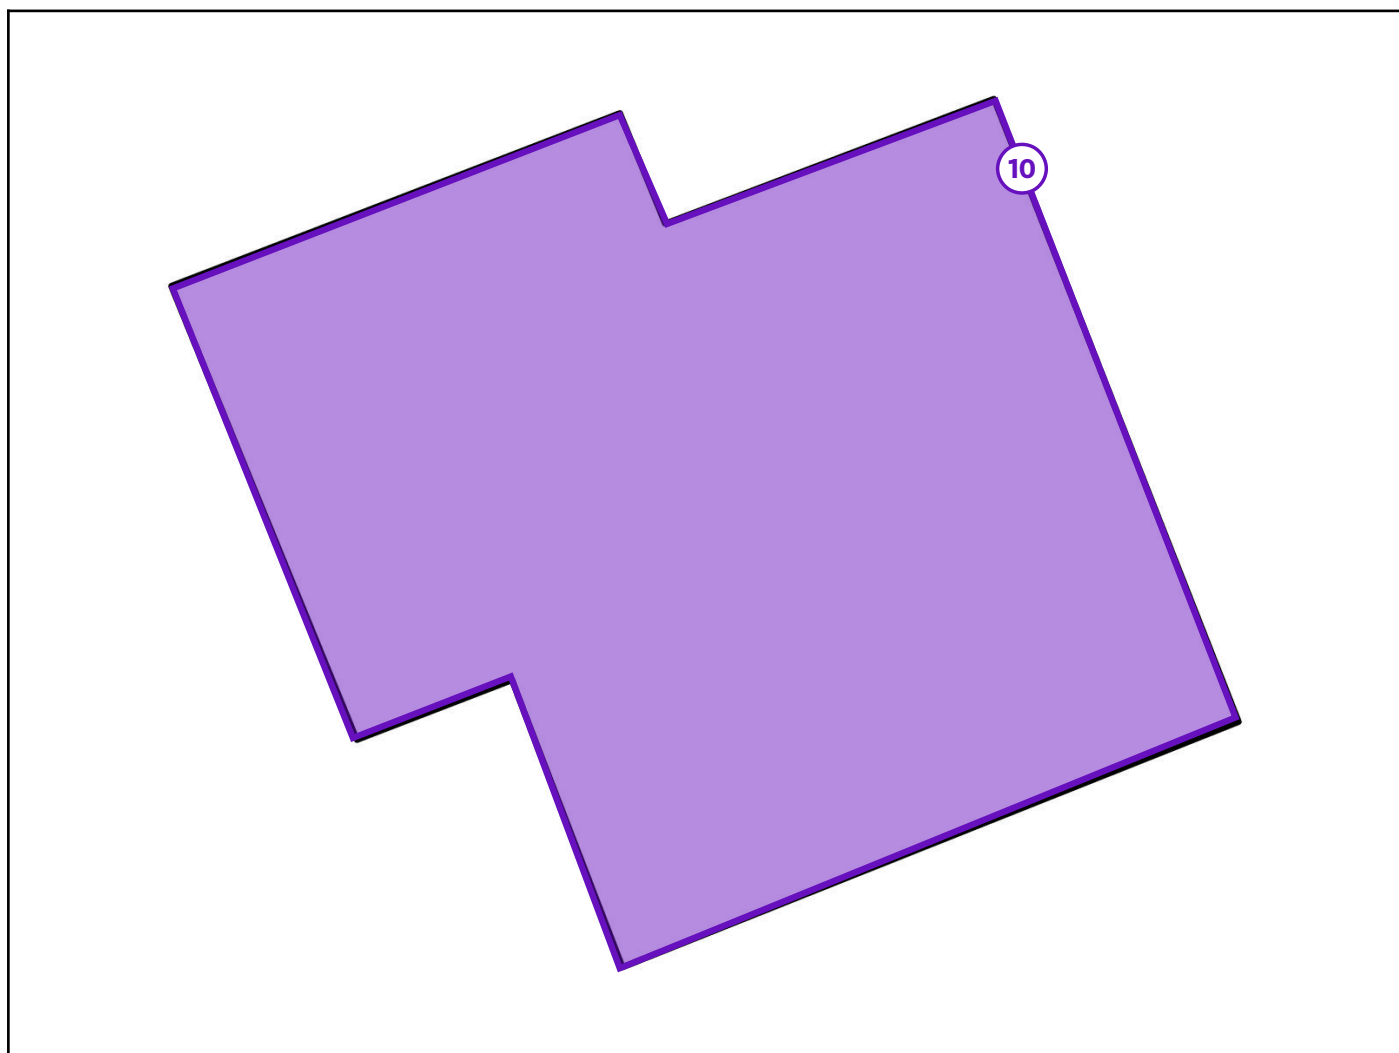
## Plan 1.7: Rookgaskanalen?

| Beschrijving | Type | Actie |
|---|---|---|
| 10. Inspectie rookgaskanalen niet mogelijk | Beperking | - |

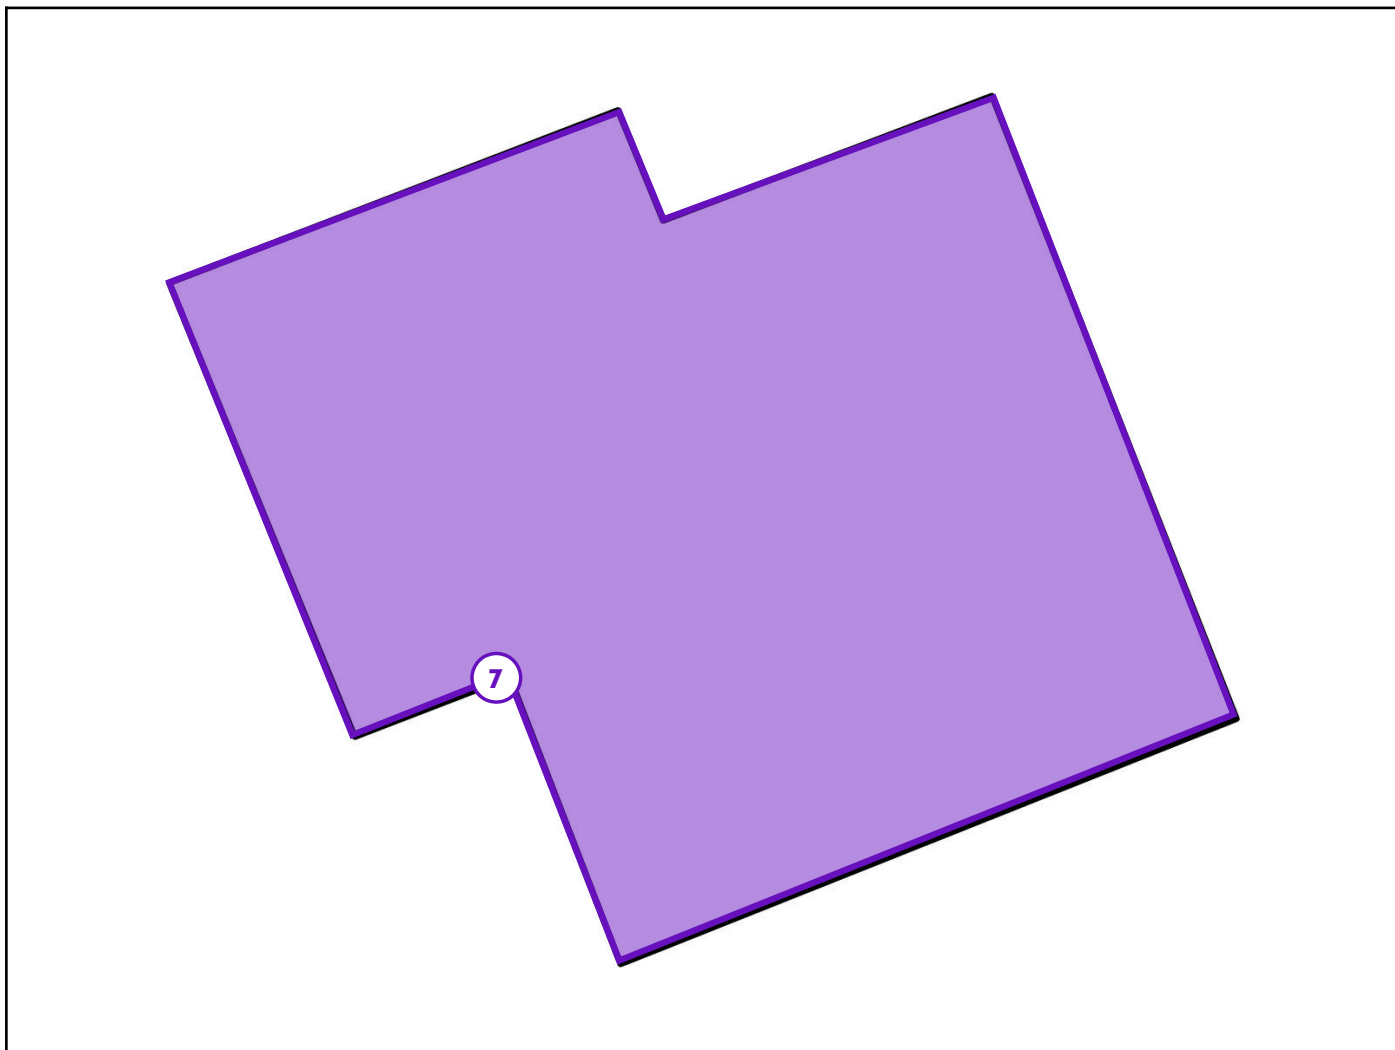
## Plan 1.8: Onderdak?

| Beschrijving | Type | Actie |
|---|---|---|
| 7. Inspectie onderdak niet mogelijk | Beperking | - |

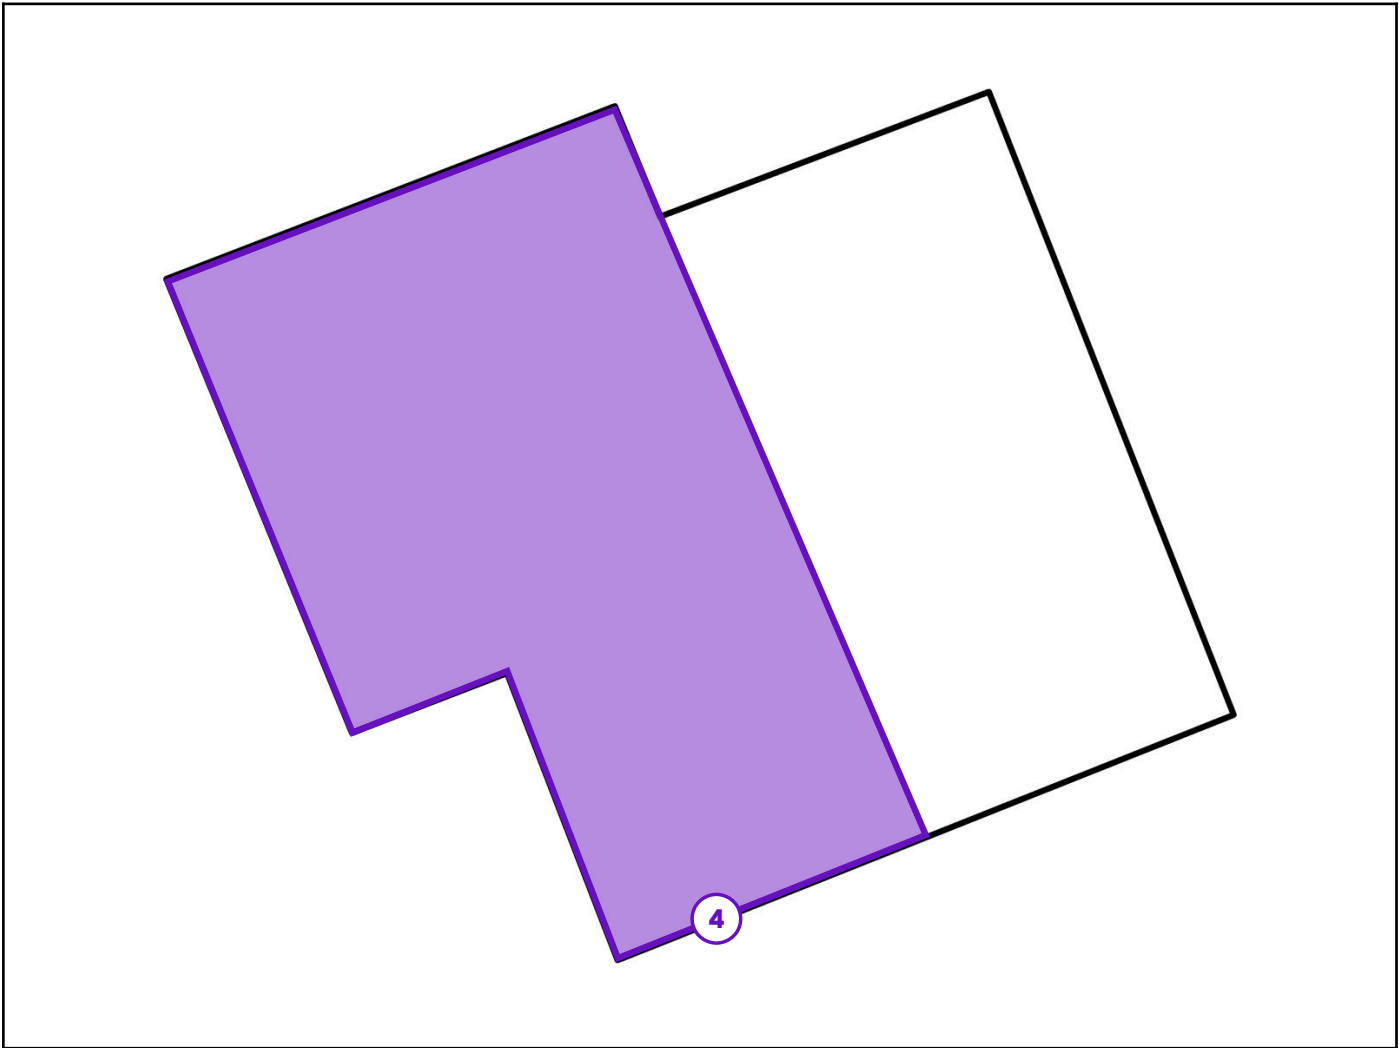
# Plan 1.9: Dakbedekking?

| Beschrijving | Type | Actie |
|---|---|---|
| 4. Inspectie dakbedekking niet mogelijk | Beperking | - |

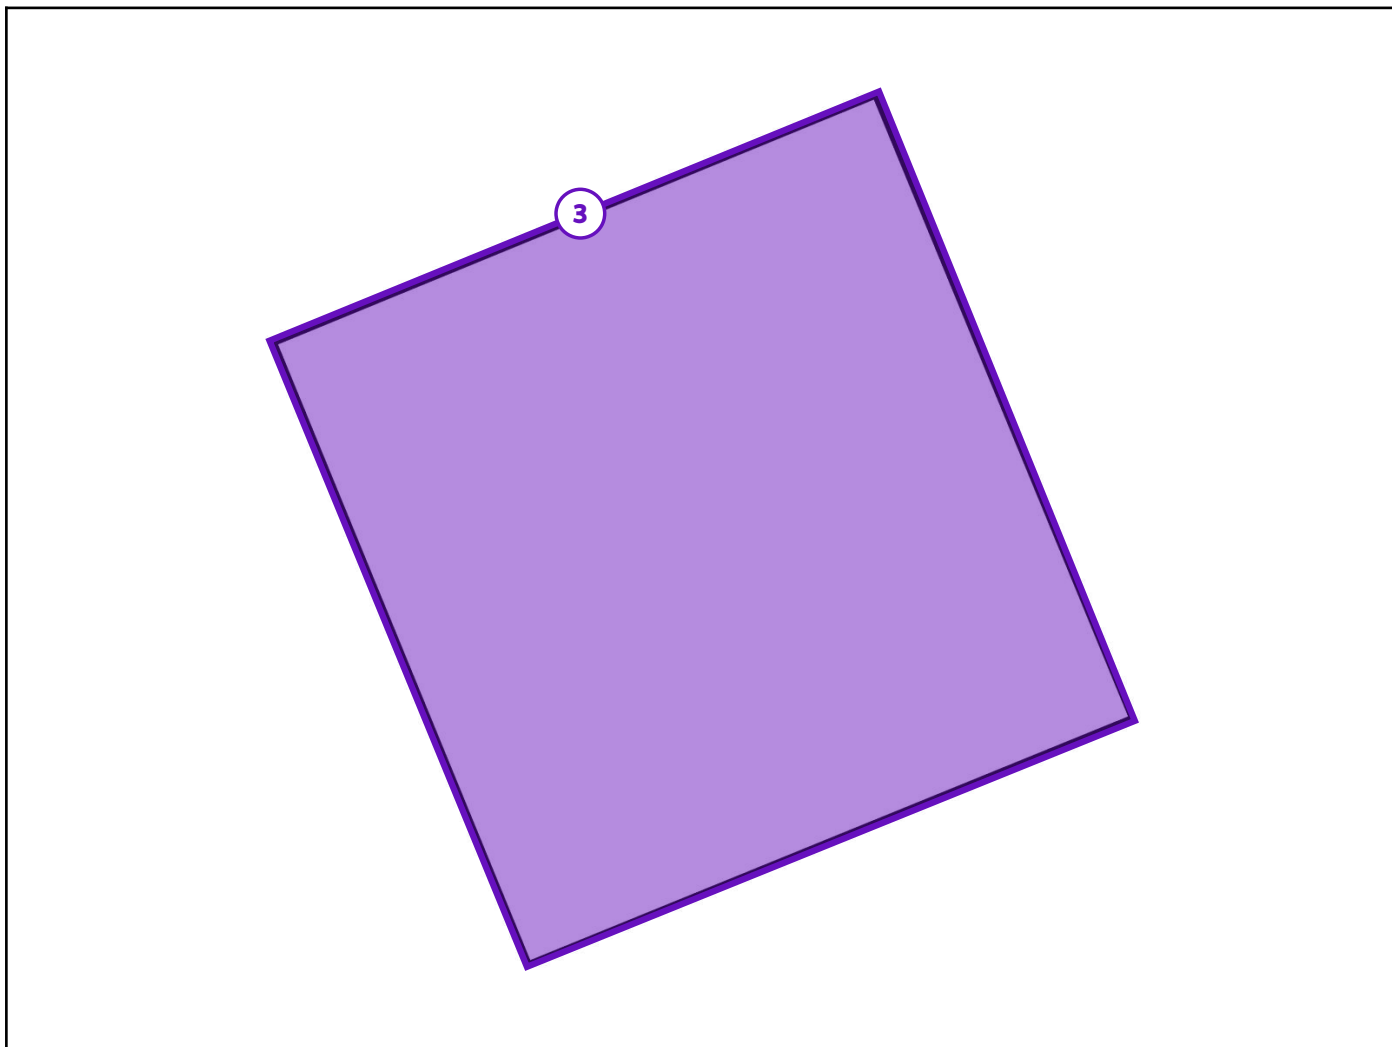
## Plan 2.1: CV-installatie?

| Beschrijving | Type | Actie |
|---|---|---|
| 3. inspectie CV-installatie niet mogelijk | Beperking | - |

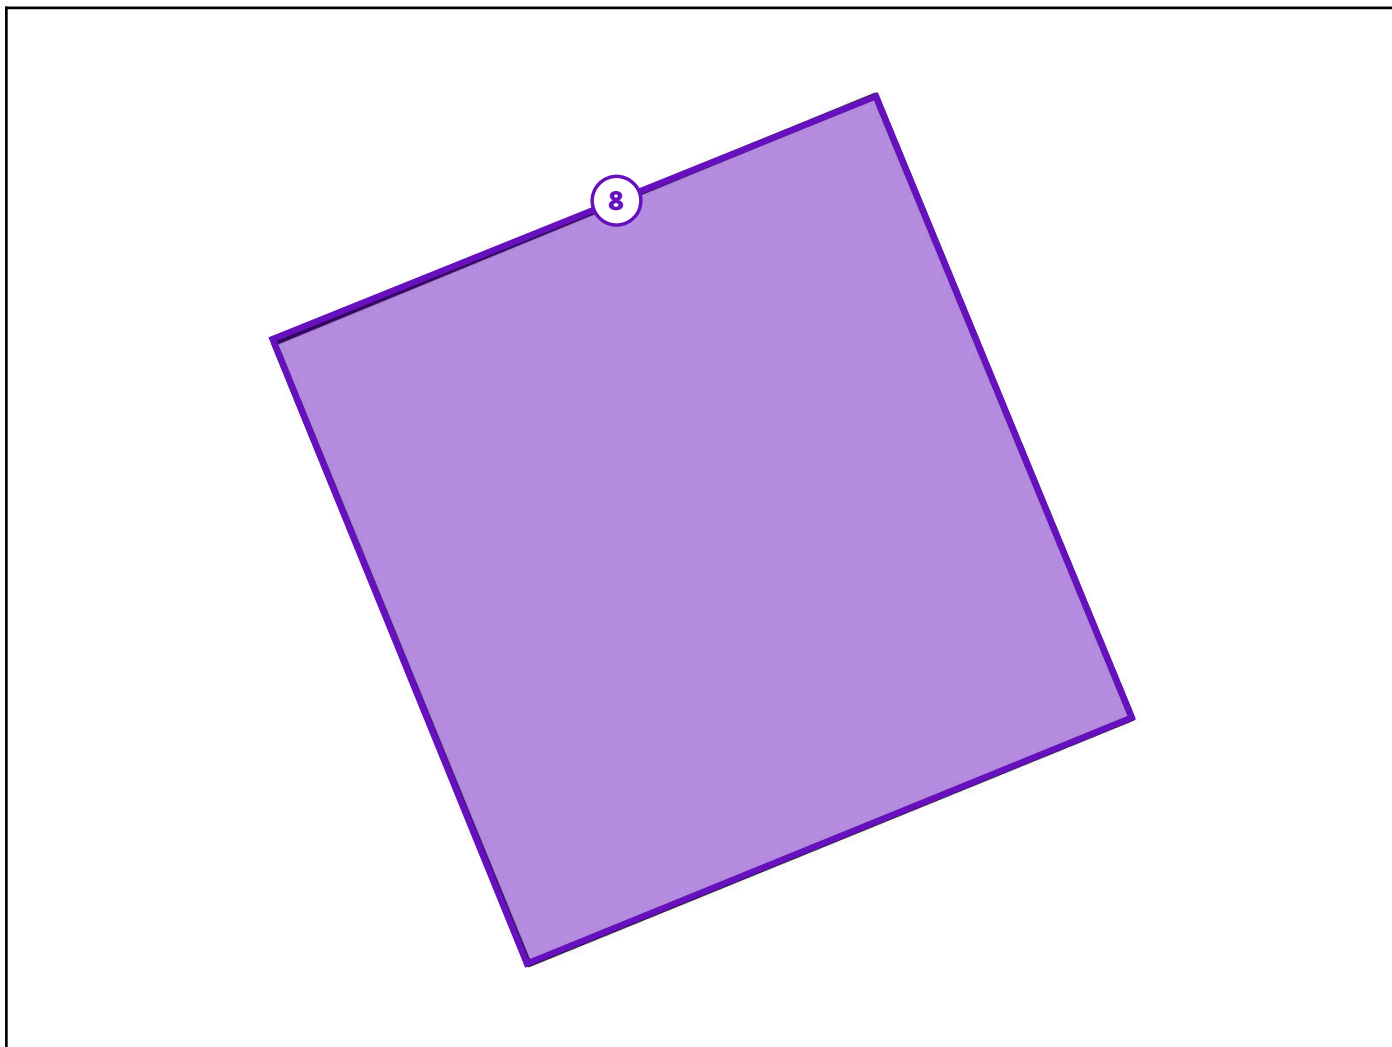
## Plan 2.2: Afdichtingsmateriaal?

| Beschrijving | Type | Actie |
|---|---|---|
| 8. Inspectie afdichtingsmateriaal aan schrijnwerk niet mogelijk | Beperking | - |

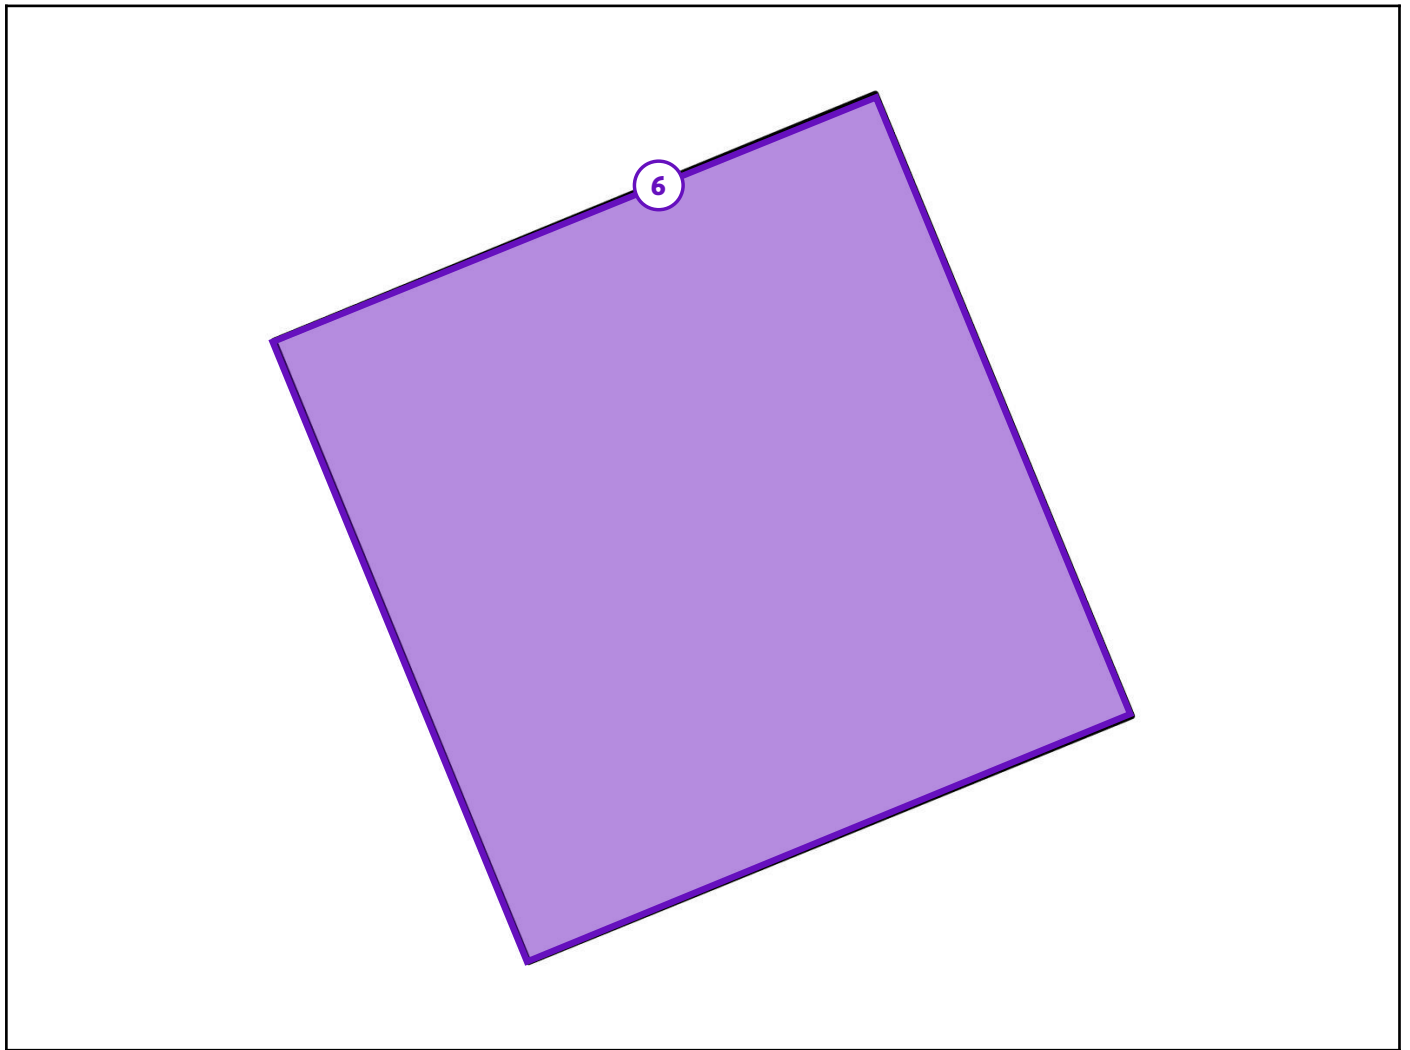
## Plan 2.3: Pleisterwerk?

| Beschrijving | Type | Actie |
|---|---|---|
| 6. Inspectie pleisterwerk niet mogelijk | Beperking | - |

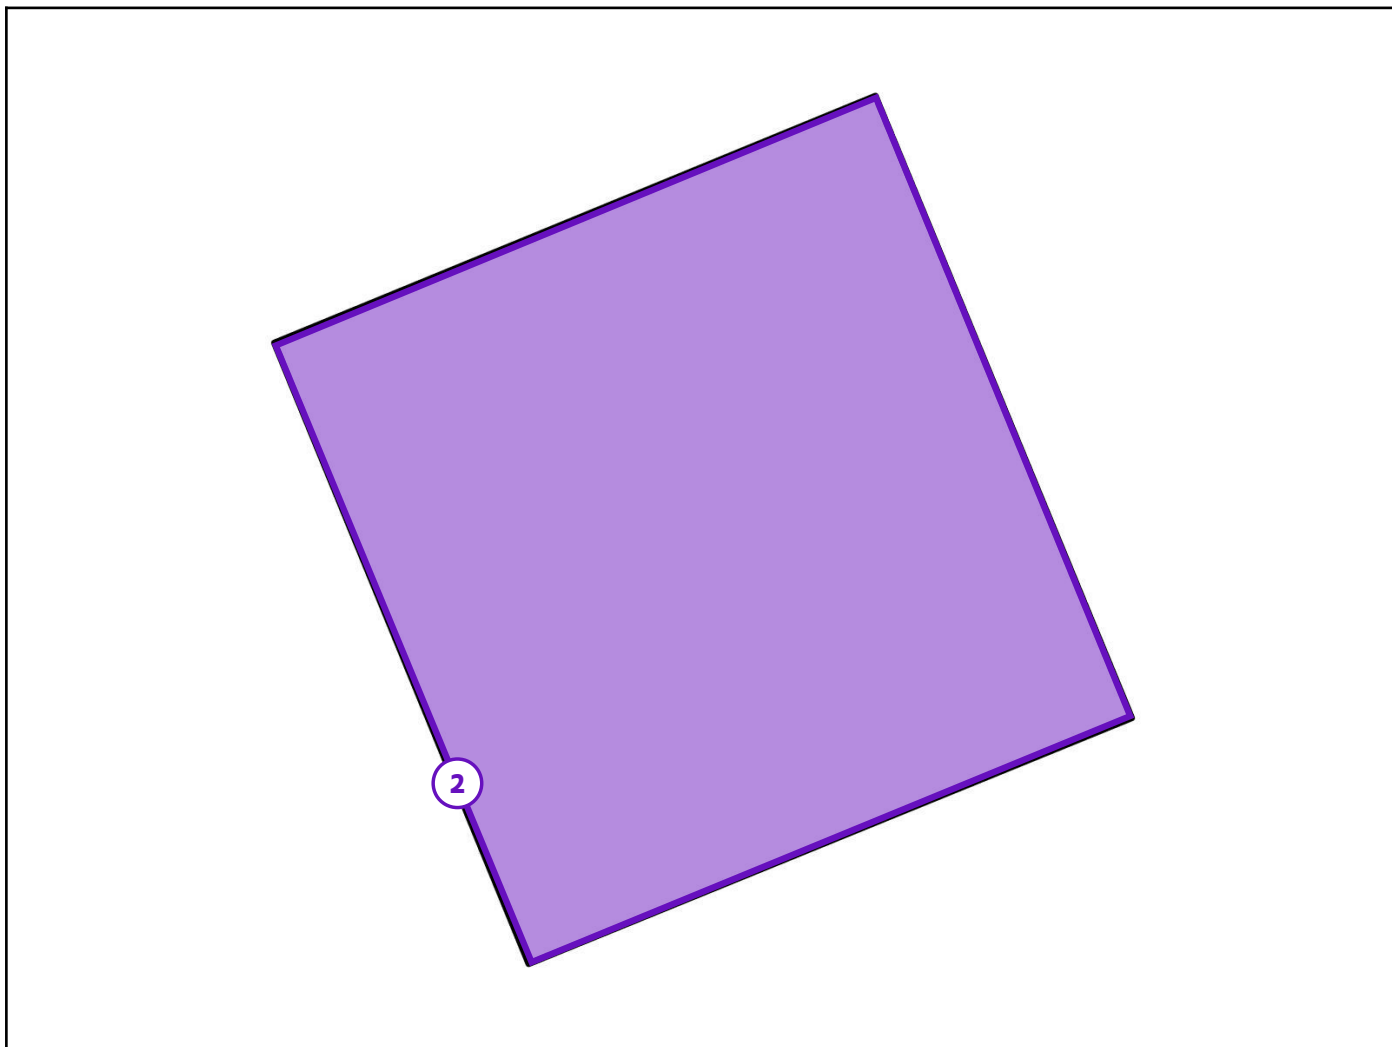
## Plan 2.4: Leidingisolatie?

| Beschrijving | Type | Actie |
|---|---|---|
| 2. Inspectie leidingisolatie niet mogelijk | Beperking | - |

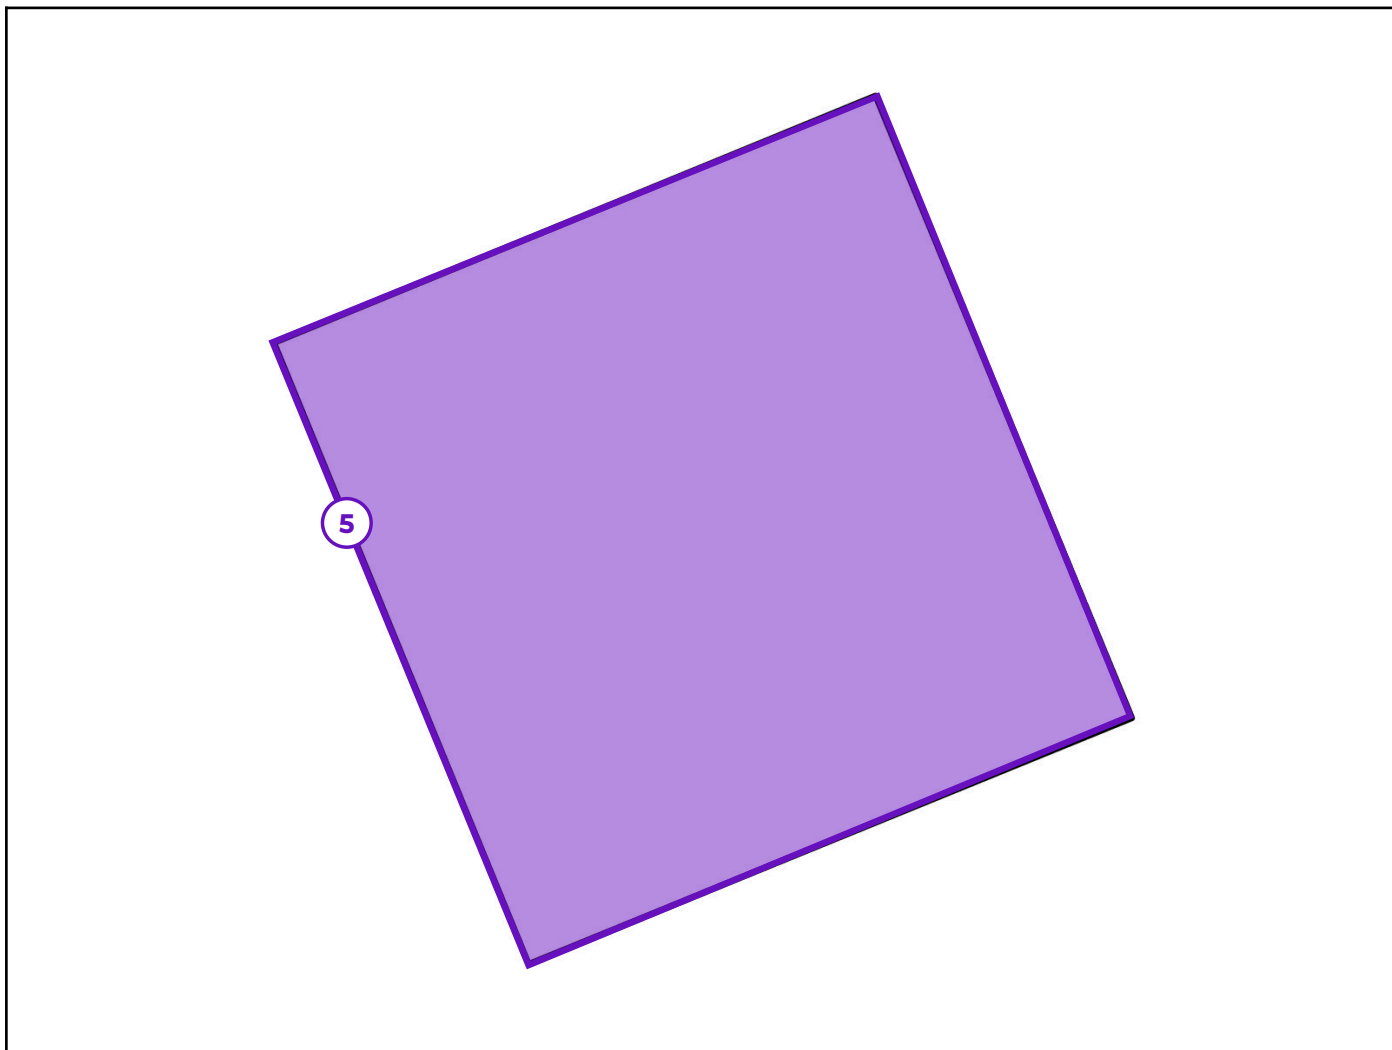
## Plan 2.5: Lift?

| Beschrijving | Type | Actie |
|---|---|---|
| 5. Inspectie aanwezigheid lift niet mogelijk | Beperking | - |

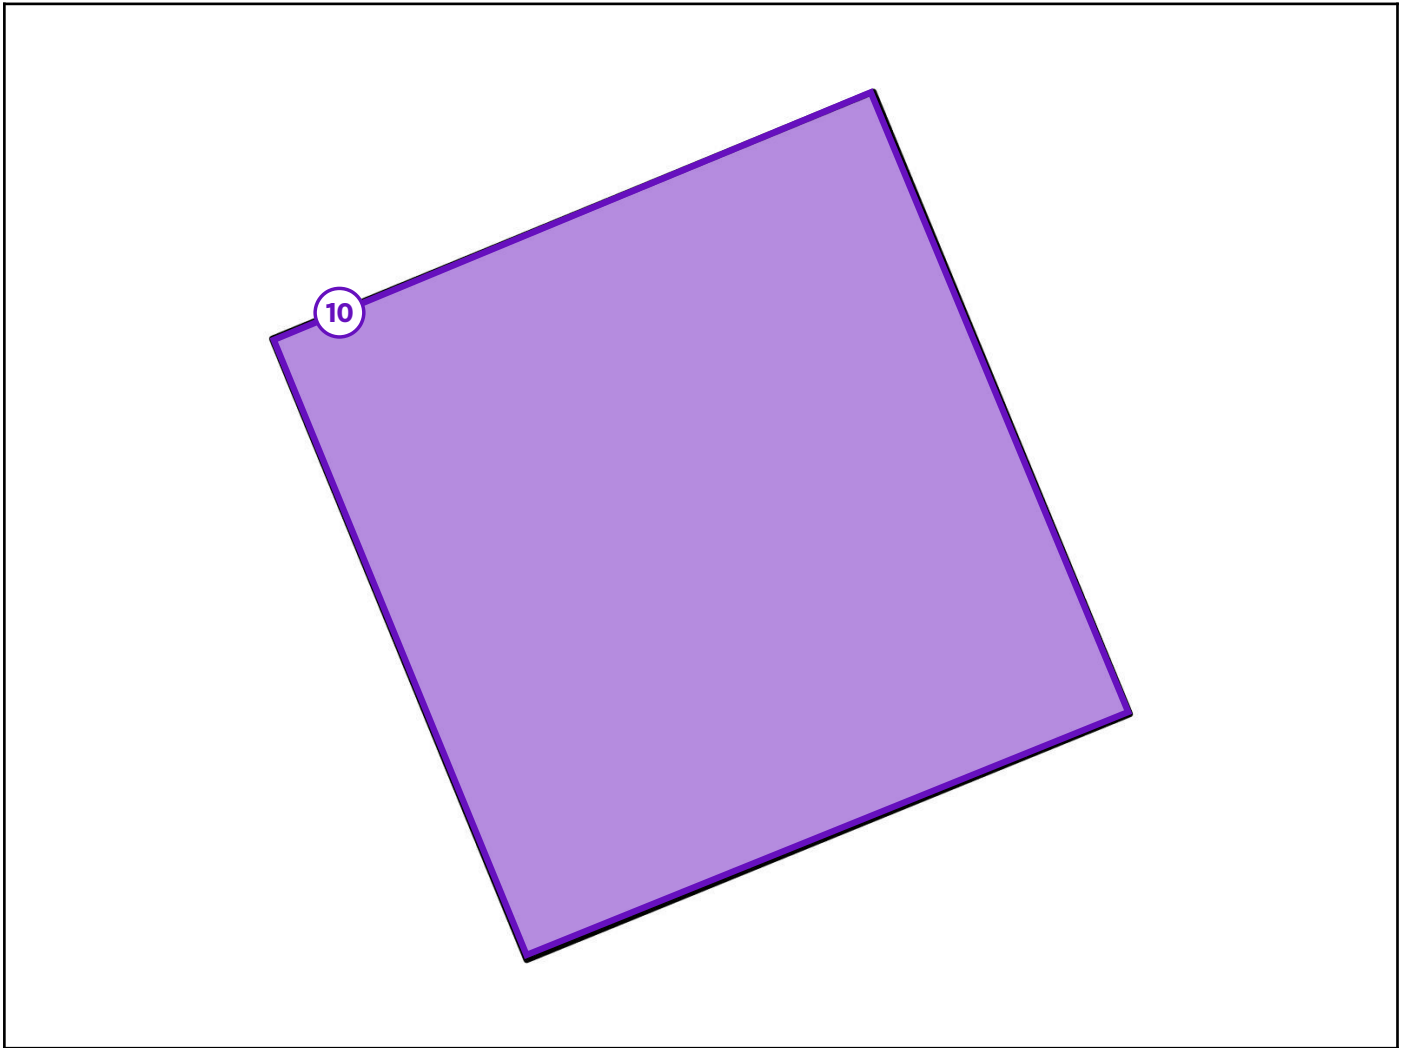
## Plan 2.6: Rookgaskanalen?

| Beschrijving | Type | Actie |
|---|---|---|
| 10. Inspectie rookgaskanalen niet mogelijk | Beperking | - |

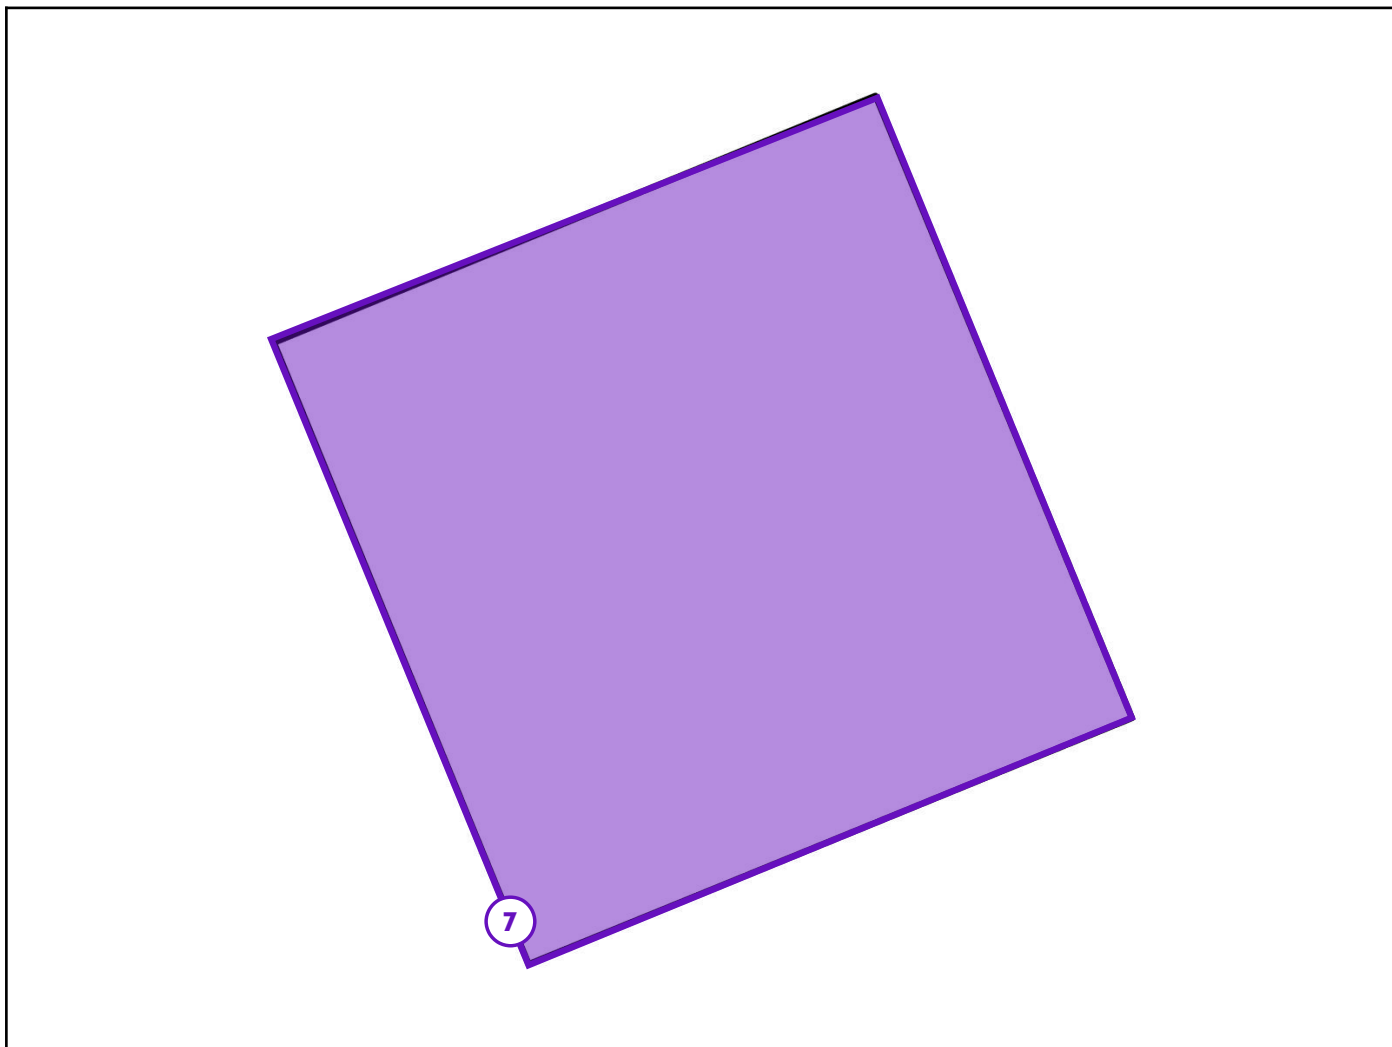
## Plan 2.7: Onderdak?

| Beschrijving | Type | Actie |
|---|---|---|
| 7. Inspectie onderdak niet mogelijk | Beperking | - |
