# Asbestinventarisatattest

Luc Schampstraat 8, 9320 Aalst

Attestnummer : 20260826-000254.000

Uitgegeven op : 26.08.2026

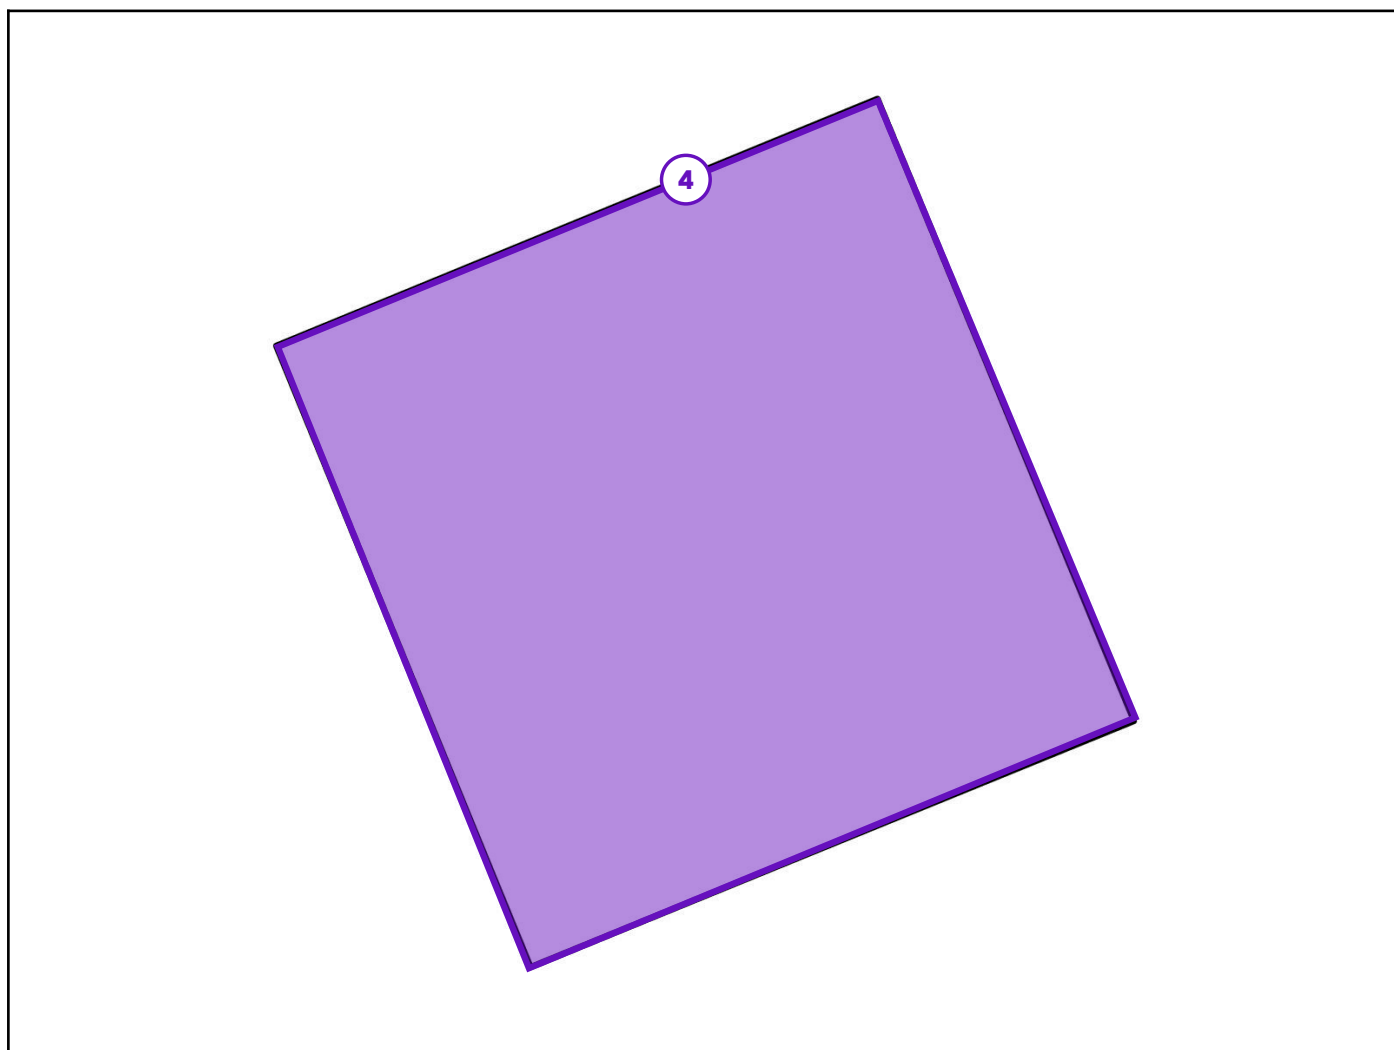
## Plan 2.8: Dakbedekking?

| Beschrijving | Type | Actie |
|---|---|---|
| 4. Inspectie dakbedekking niet mogelijk | Beperking | - |

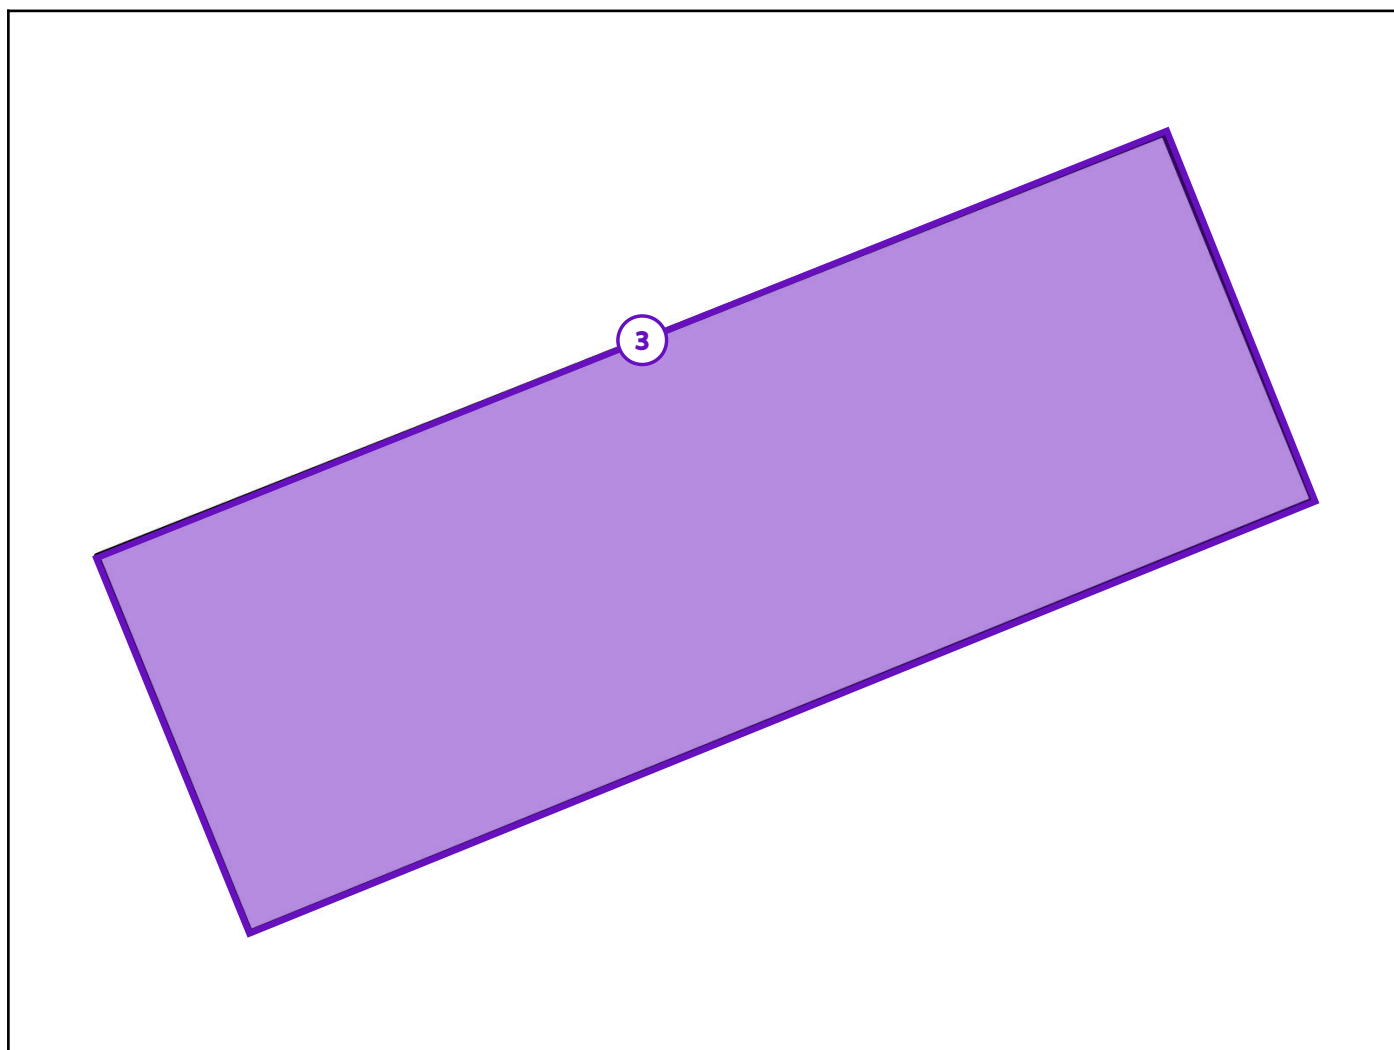
## Plan 3.1: CV-installatie?

| Beschrijving | Type | Actie |
|---|---|---|
| 3. inspectie CV-installatie niet mogelijk | Beperking | - |

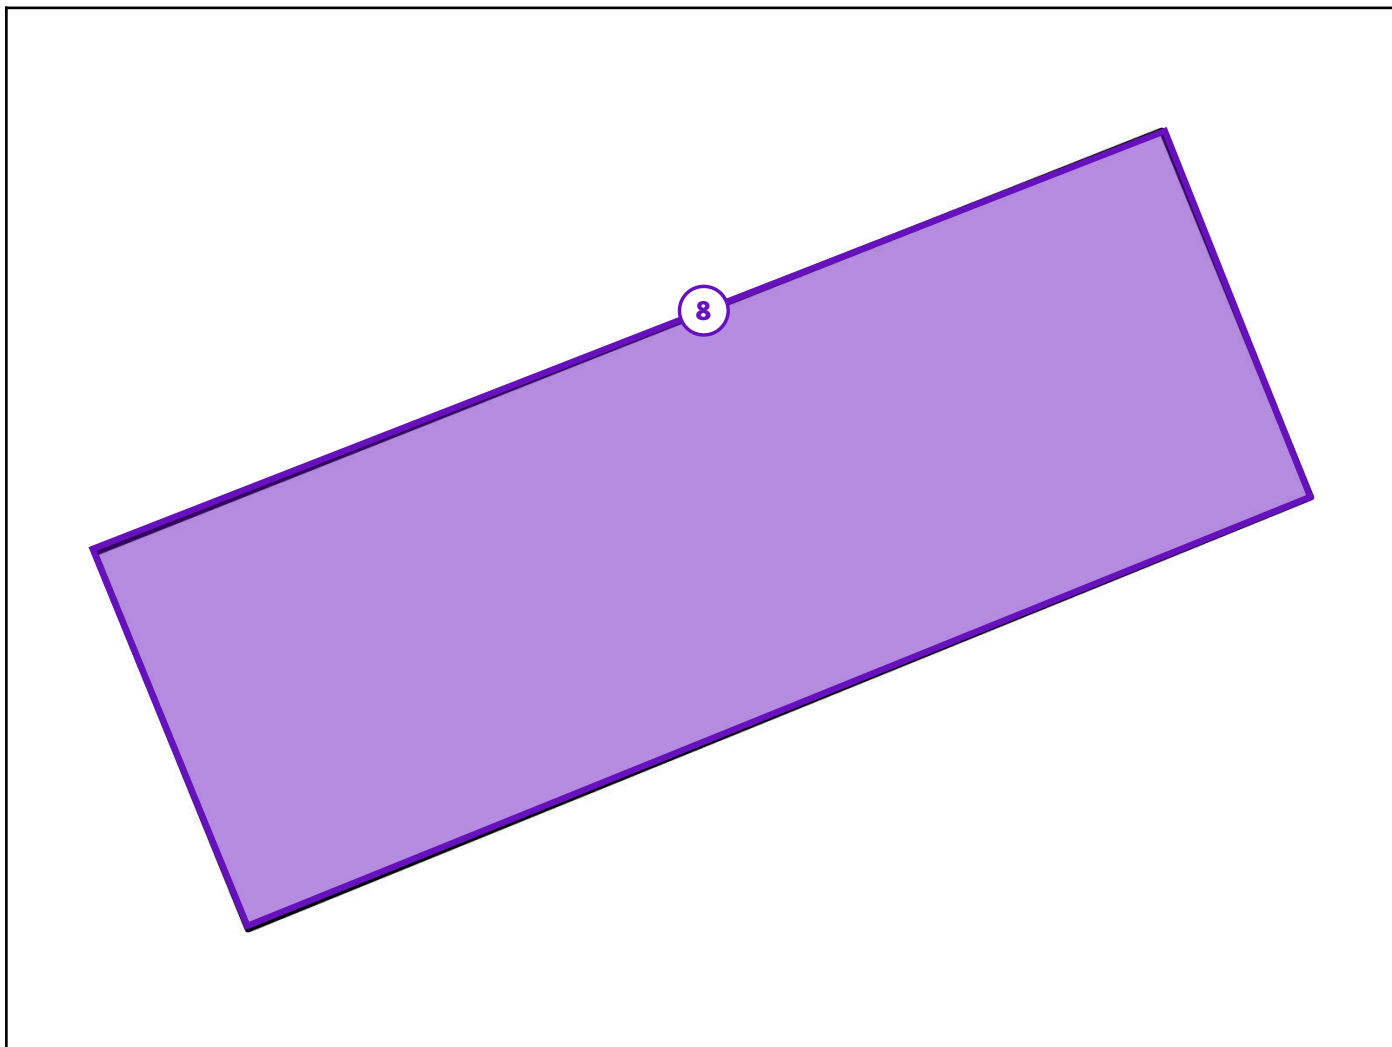
## Plan 3.2: Afdichtingsmateriaal?

| Beschrijving | Type | Actie |
|---|---|---|
| 8. Inspectie afdichtingsmateriaal aan schrijnwerk niet mogelijk | Beperking | - |

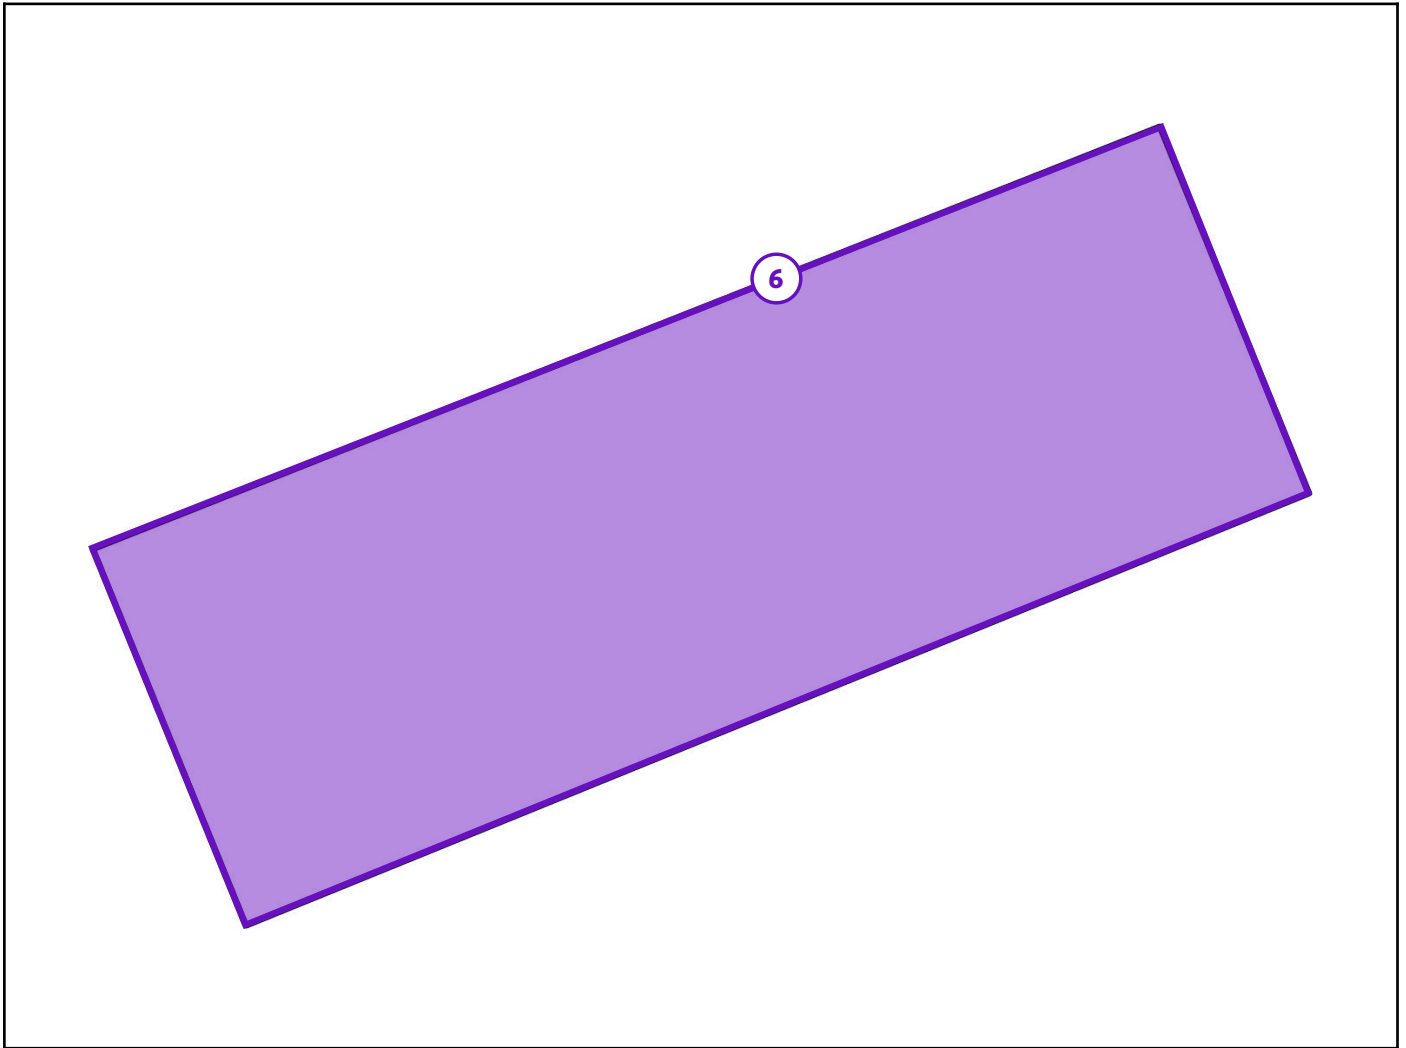
### Plan 3.3: Pleisterwerk?

| Beschrijving | Type | Actie |
|---|---|---|
| 6. Inspectie pleisterwerk niet mogelijk | Beperking | - |

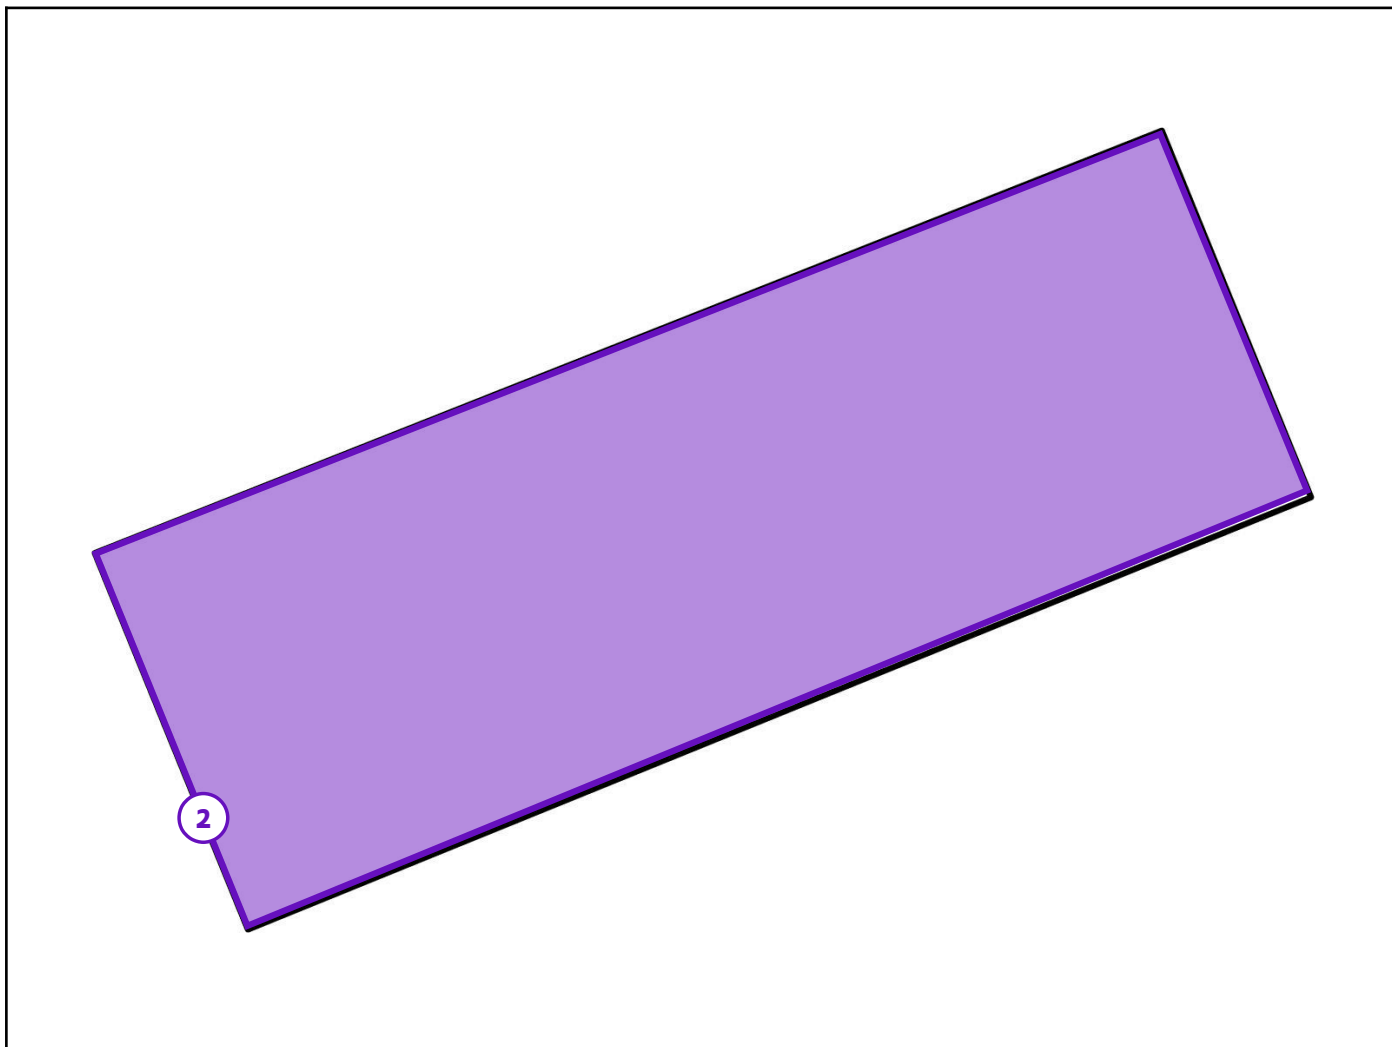
## Plan 3.4: Leidingisolatie?

| Beschrijving | Type | Actie |
|---|---|---|
| 2. Inspectie leidingisolatie niet mogelijk | Beperking | - |

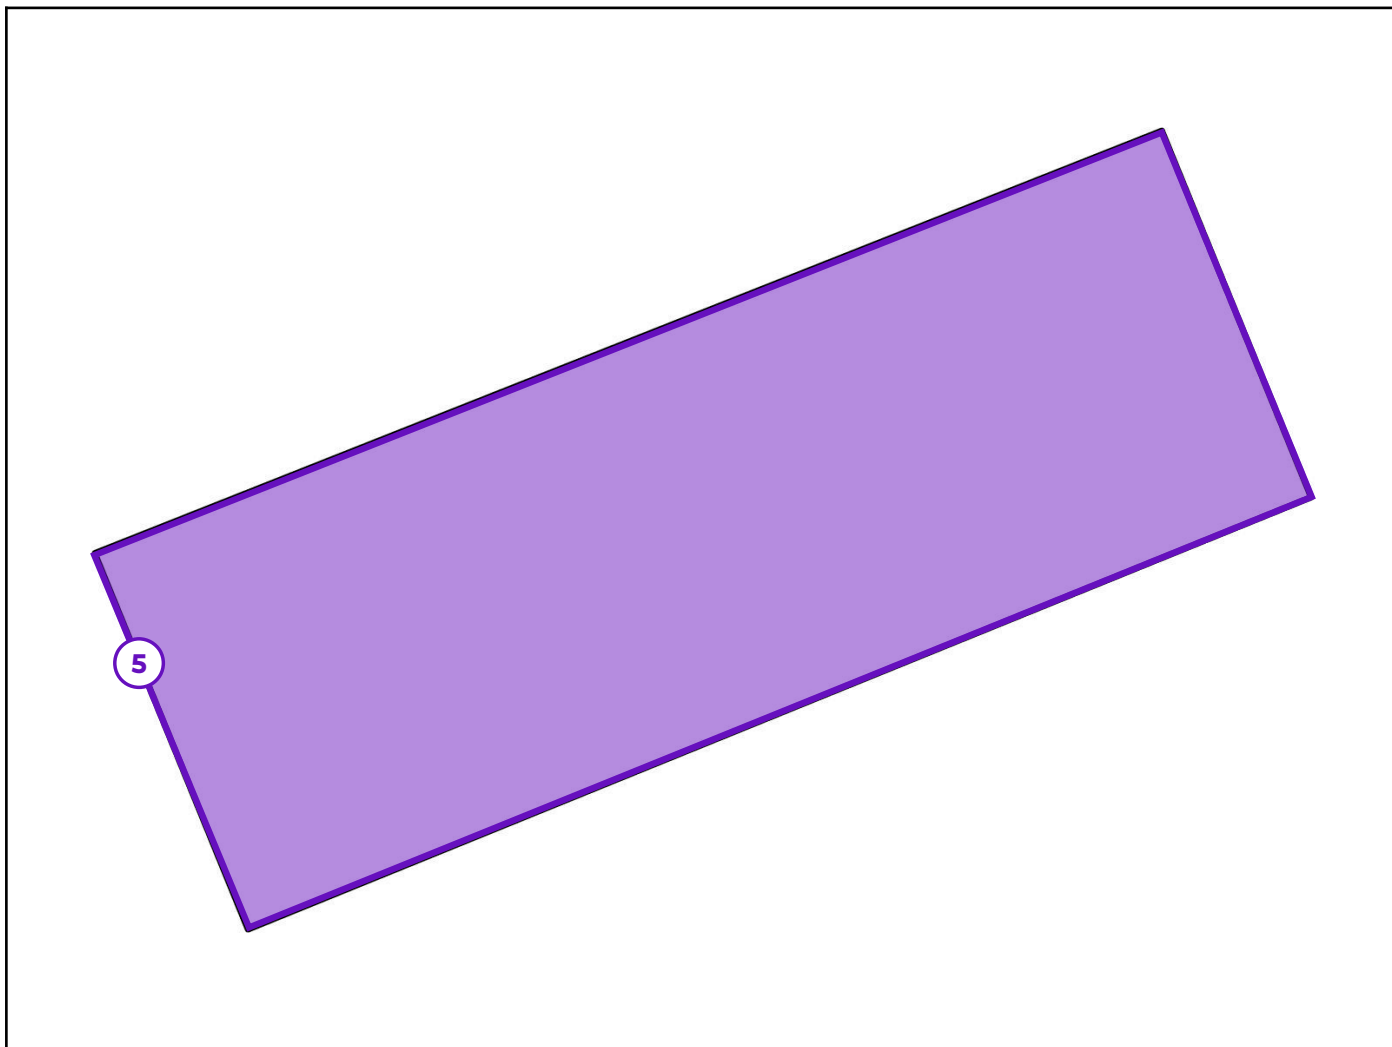
## Plan 3.5: Lift?

| Beschrijving | Type | Actie |
|---|---|---|
| 5. Inspectie aanwezigheid lift niet mogelijk | Beperking | - |

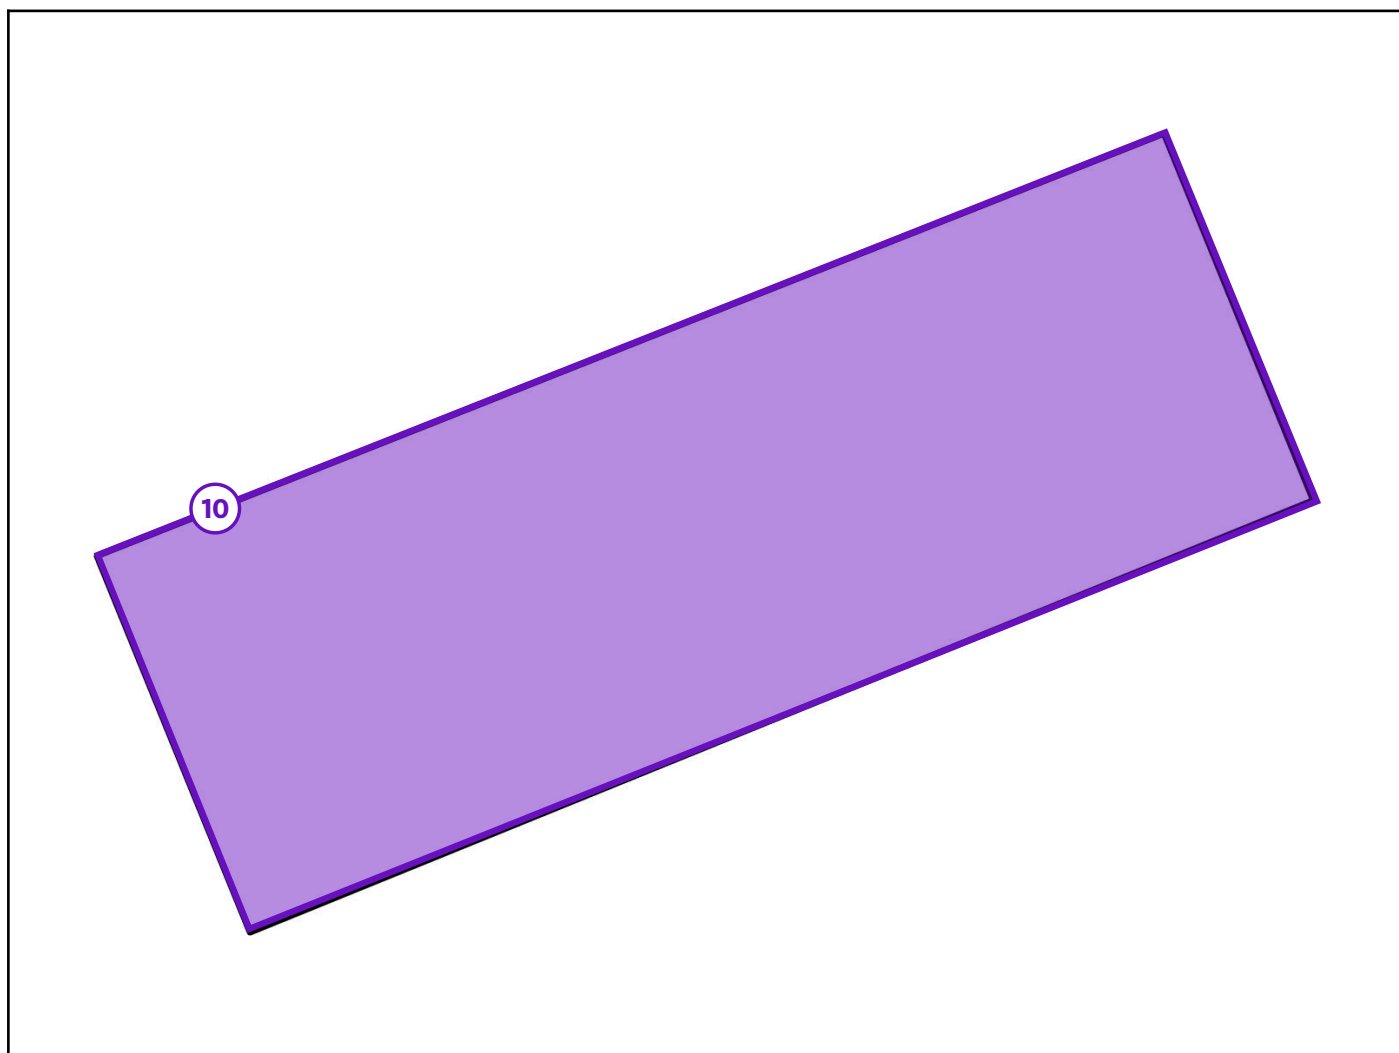
## Plan 3.6: Rookgaskanalen?

| Beschrijving | Type | Actie |
|---|---|---|
| 10. Inspectie rookgaskanalen niet mogelijk | Beperking | - |

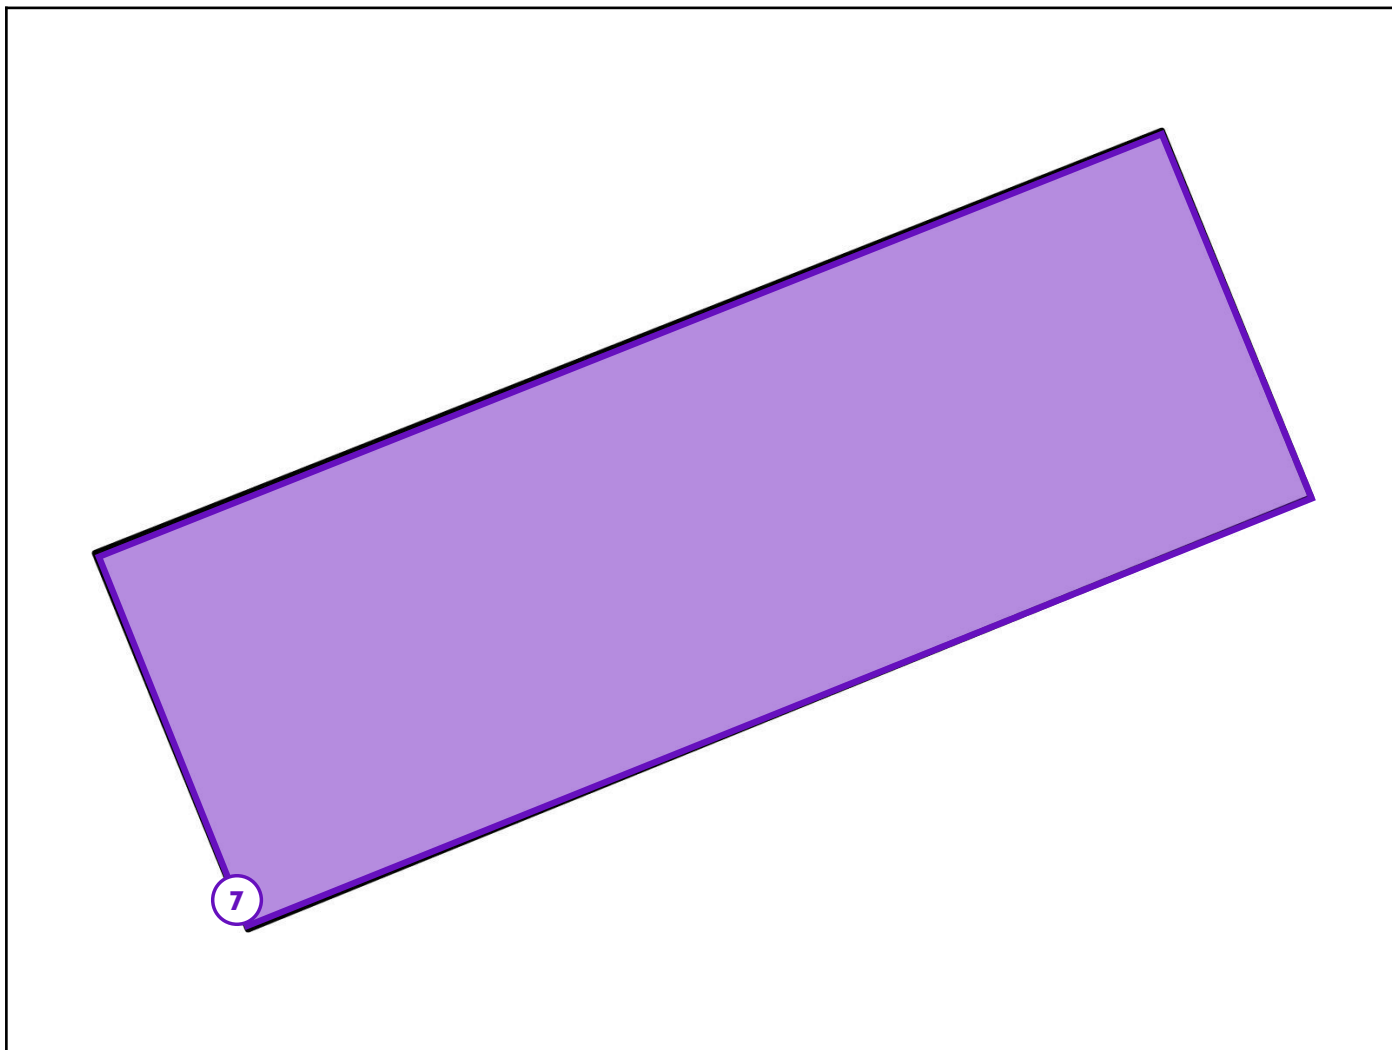
## Plan 3.7: Onderdak?

| Beschrijving | Type | Actie |
|---|---|---|
| 7. Inspectie onderdak niet mogelijk | Beperking | - |

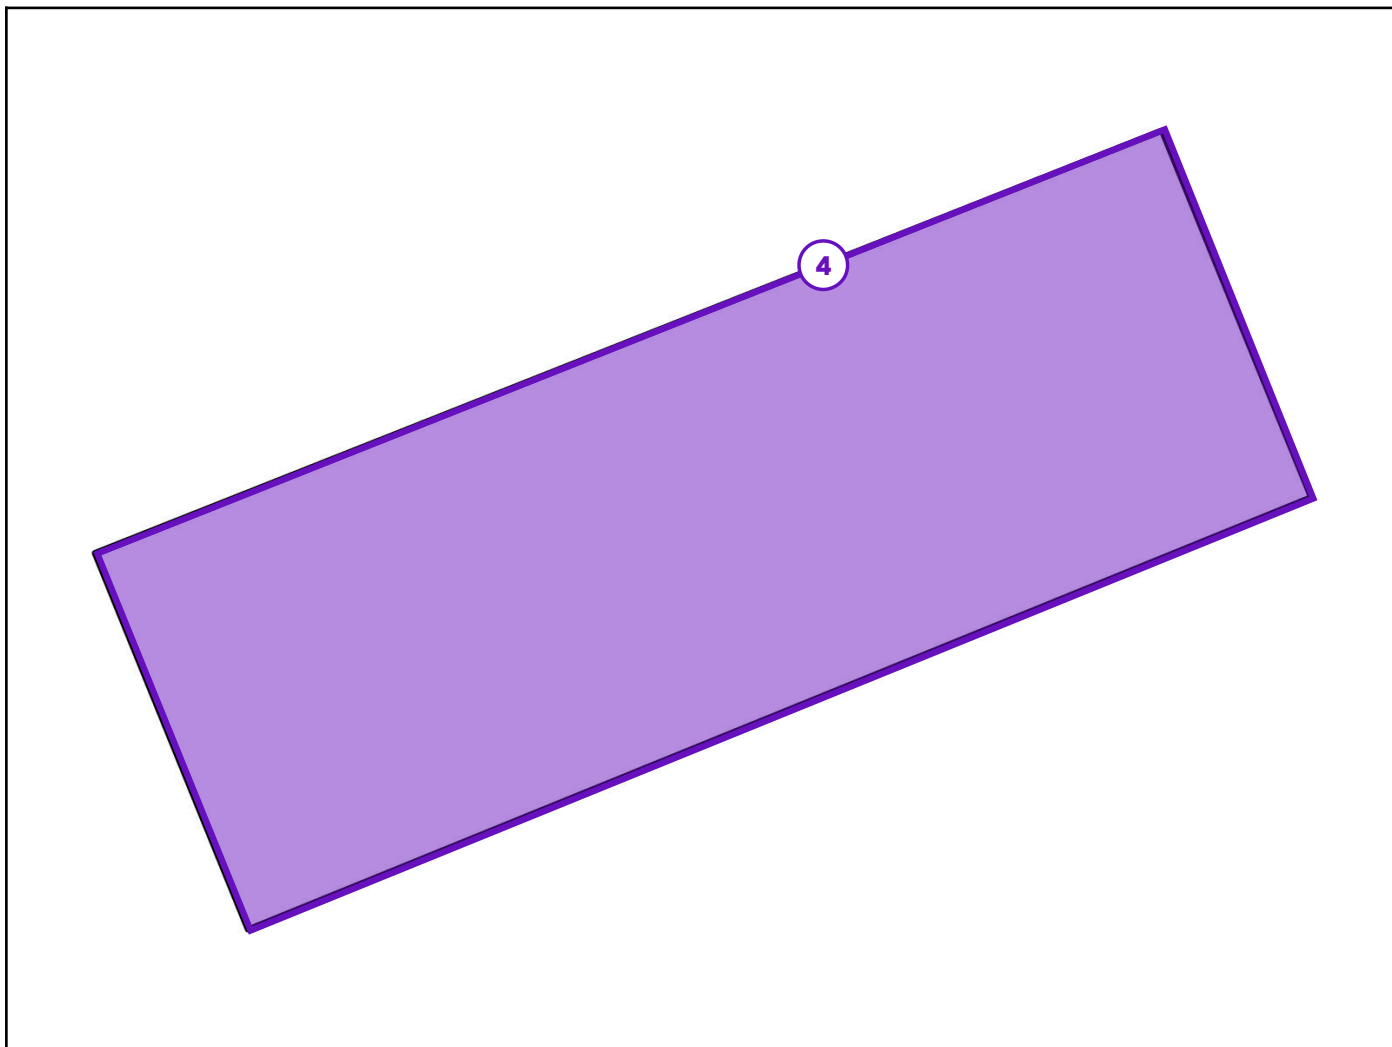
## Plan 3.8: Dakbedekking?

| Beschrijving | Type | Actie |
|---|---|---|
| 4. Inspectie dakbedekking niet mogelijk | Beperking | - |
