Asbestinventarisatetest

Hogevorst 30, 9968 Assenede

Attestnummer : 20231222-000074.000

Uitgegeven op : 22.12.2023

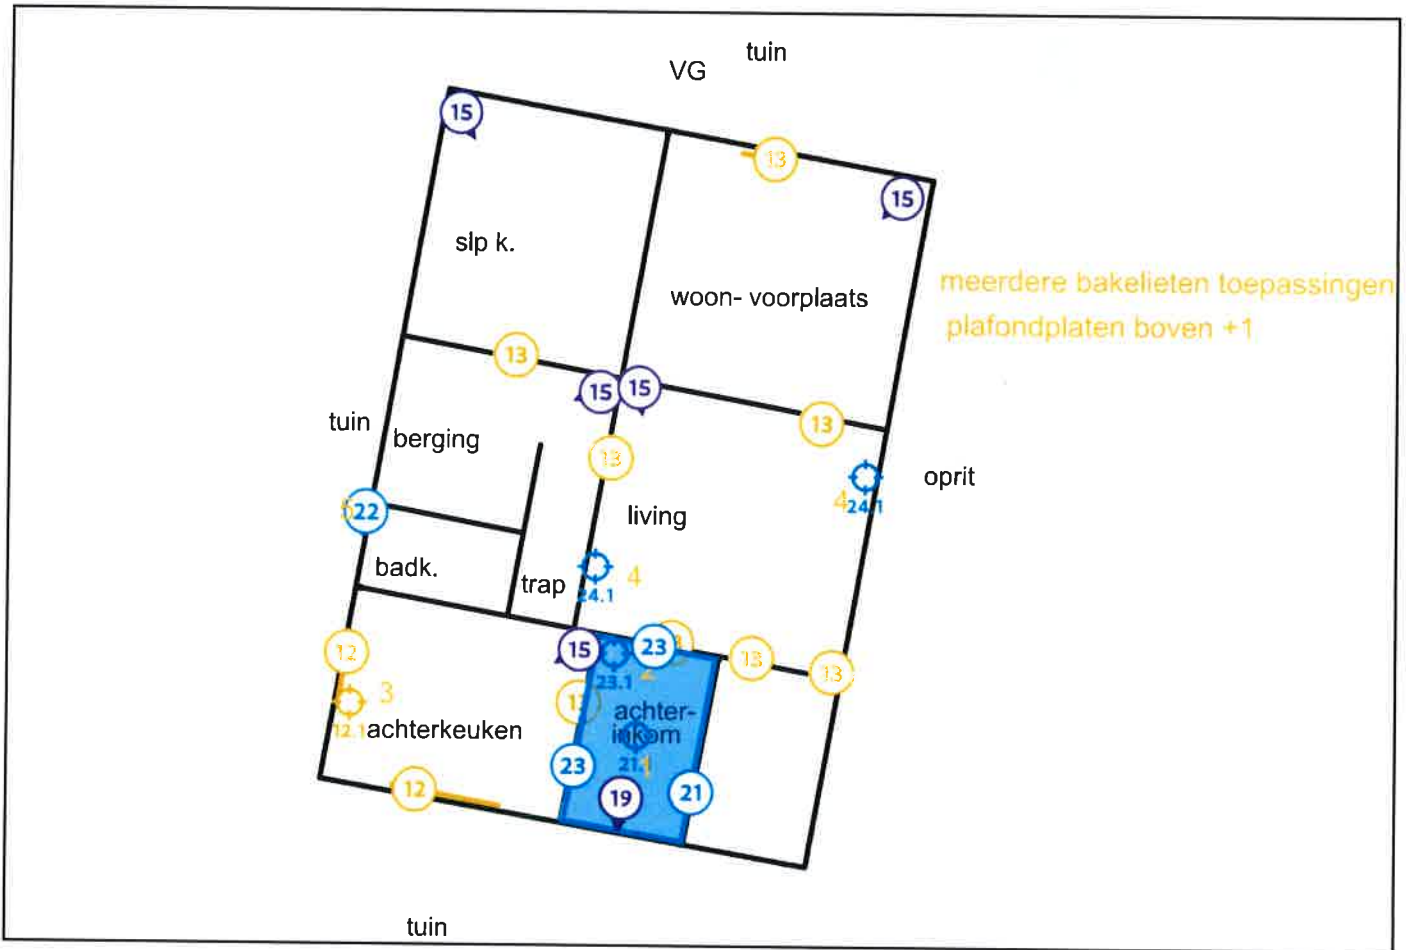
Plan 1.1: Hoofgebouw plan woning

Beschrijving	Type	Actie
12. achterkeuken venstertablet	Asbestmateriaal	Zorgvuldig beheren
12.1 Code: 3	Puntmonster	-
13. elekt. kast, schakelaars, stopcontacten, armaturen	Asbestmateriaal	Zorgvuldig beheren
15. plafonds geperst karton- hout, pvc	Advies	-
19. venstertablet niet- asbestverdacht	Advies	-
21. plafondplaat	Geen asbest	-
21.1 Code: 1	Puntmonster	-
22. mastiek hout/ glas raam badk.	Geen asbest	-

23. mastiek raam hout/ glas achterinkom	Geen asbest	-
23.1 Code: 2	Puntmonster	-
24. wandpleister	Geen asbest	-
24.1 Code: 4	Mengmonster	-

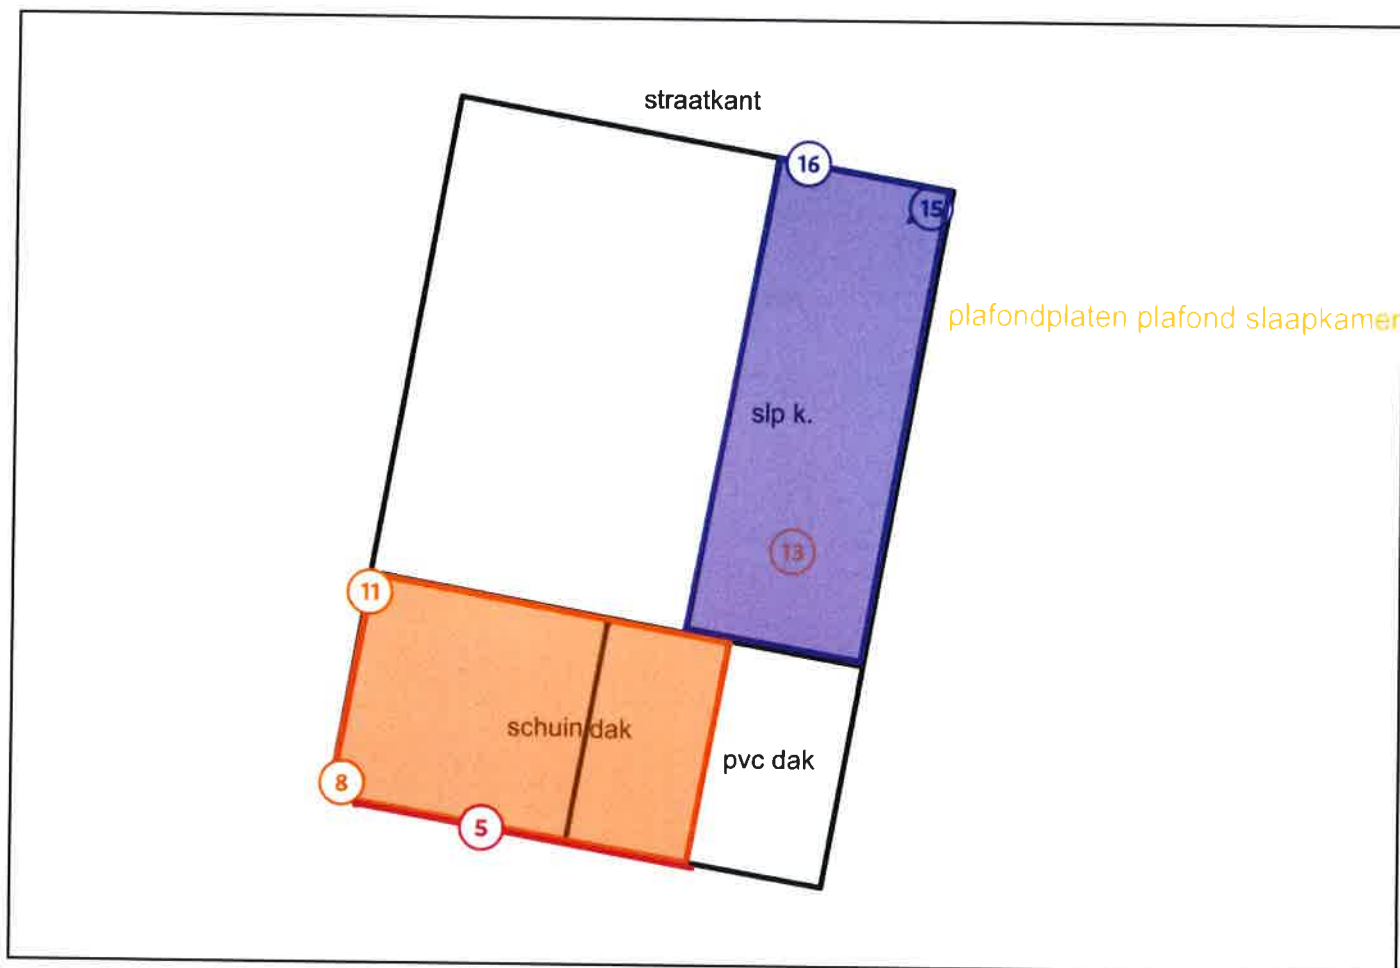
Plan 1.2: zolder/ +1 woning

Beschrijving	Type	Actie
5. achterkeuken sedimenten dakgoot	Asbestmateriaal	Dringend verwijderen
8. rookafvoerkanaal	Asbestmateriaal	Verwijderen
11. achterkeuken golfplaten dak	Asbestmateriaal	Verwijderen
13. elekt. kast, schakelaars, stopcontacten, armaturen	Asbestmateriaal	Zorgvuldig beheren
15. plafonds geperst karton- hout, pvc	Advies	-
16. houten wanden+ plafondplaten	Advies	-

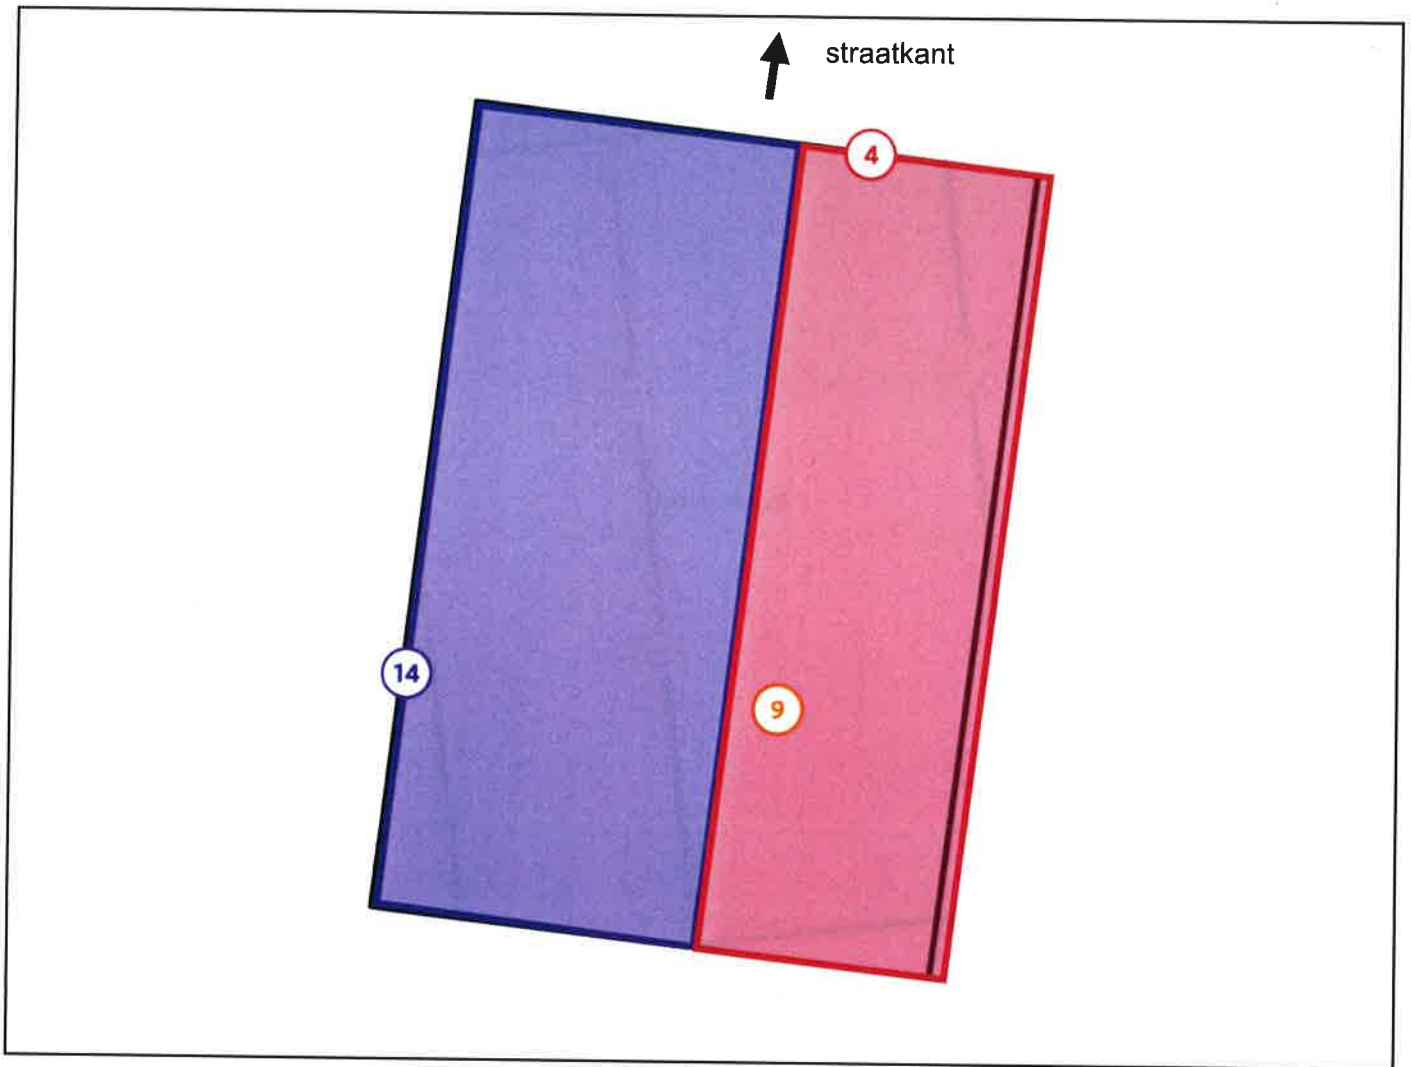
Plan 2.2: dakenplan koeienstal

Beschrijving	Type	Actie
4. golfplaten koeienstal	Asbestmateriaal	Dringend verwijderen
9. verluchtingkap	Asbestmateriaal	Verwijderen
14. zolder koeienstal	Beperking	-

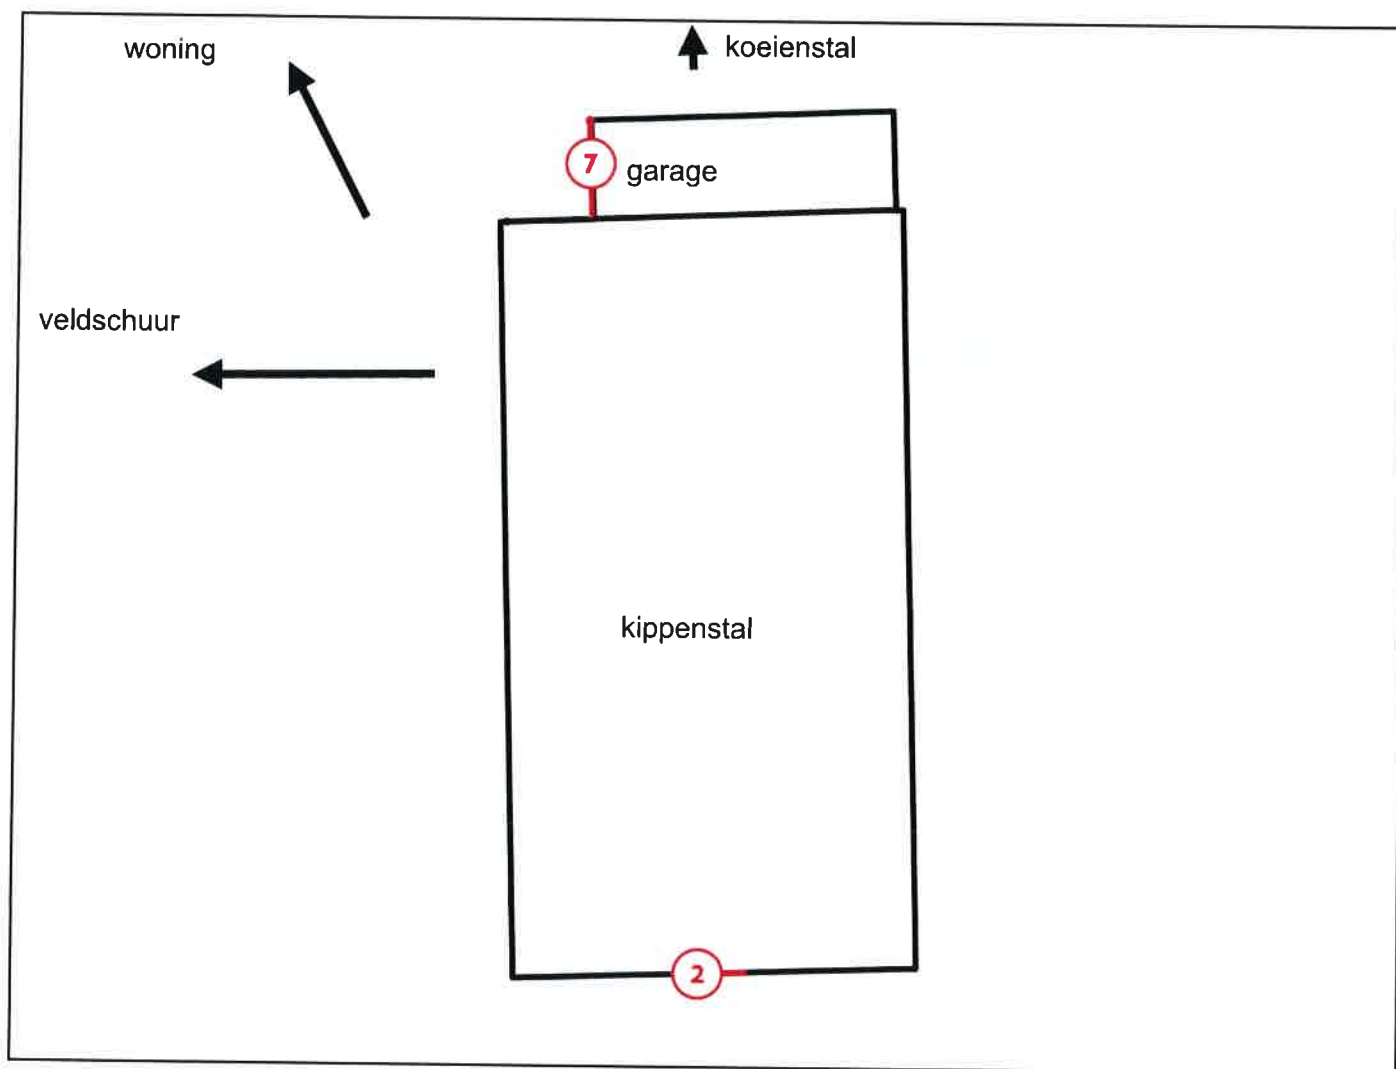
Plan 3.1: kippenstal+garage

Beschrijving	Type	Actie
2. buitendeur kippenstal AG	Asbestmateriaal	Dringend verwijderen
7. gevelbekleding veldschuur, garage	Asbestmateriaal	Dringend verwijderen

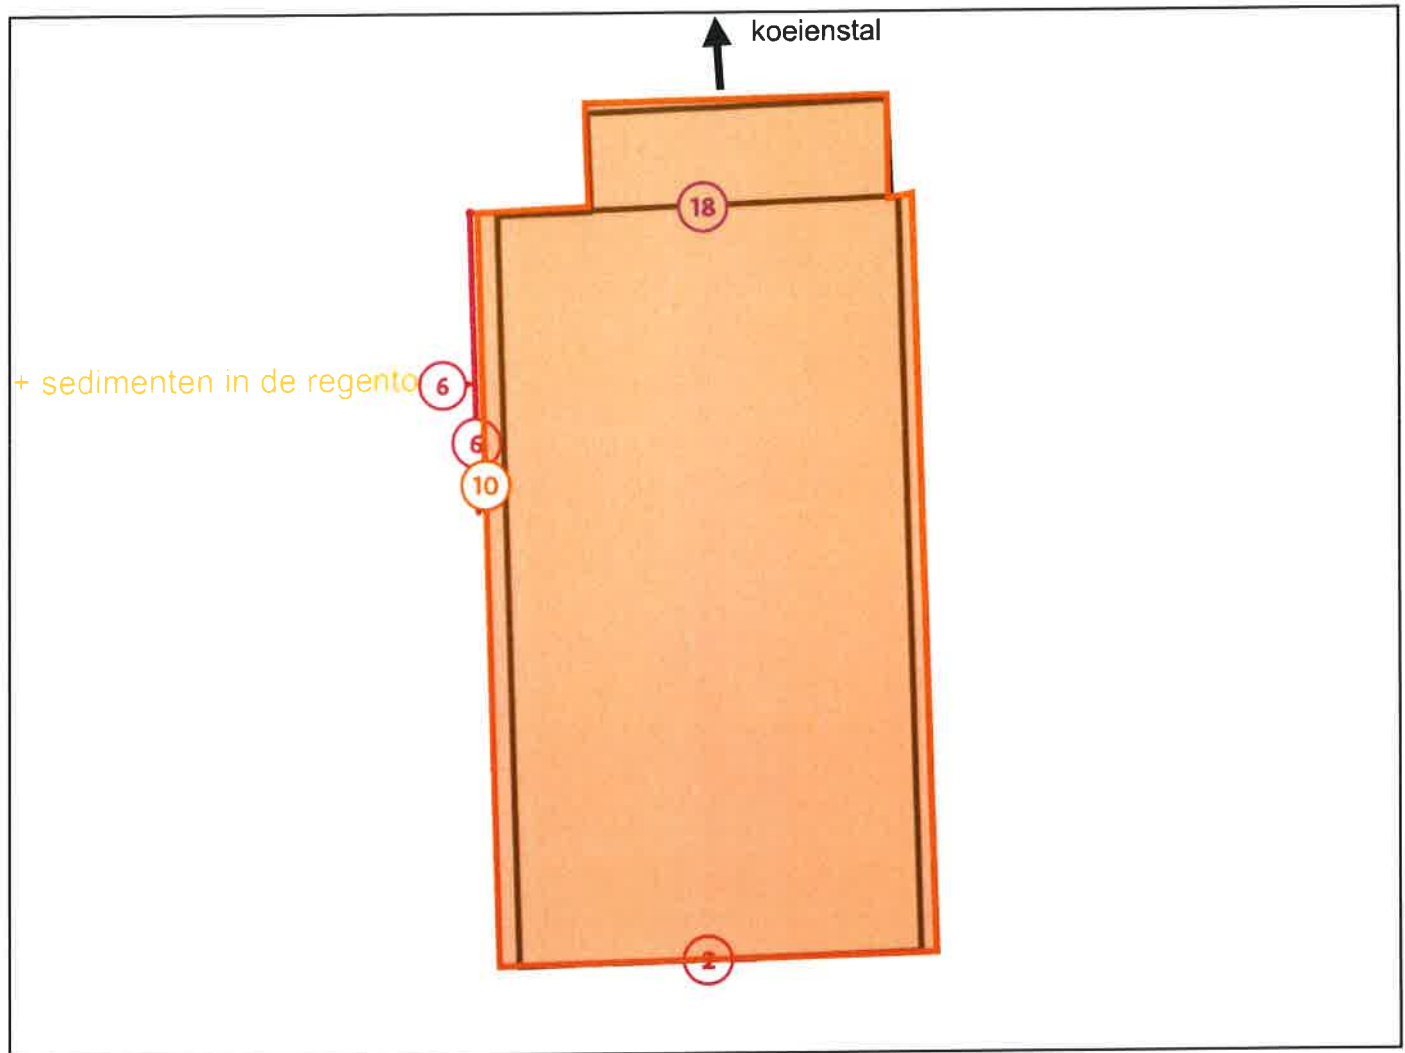
Plan 3.2: dakenplan kippenstal+ garage

Beschrijving	Type	Actie
2. buitendeur kippenstal AG	Asbestmateriaal	Dringend verwijderen
6. kippenstal sedimenten	Asbestmateriaal	Dringend verwijderen
10. kippenstal, garage golfplaten	Asbestmateriaal	Verwijderen
18. rookgasafvoer kippenstal	Advies	-

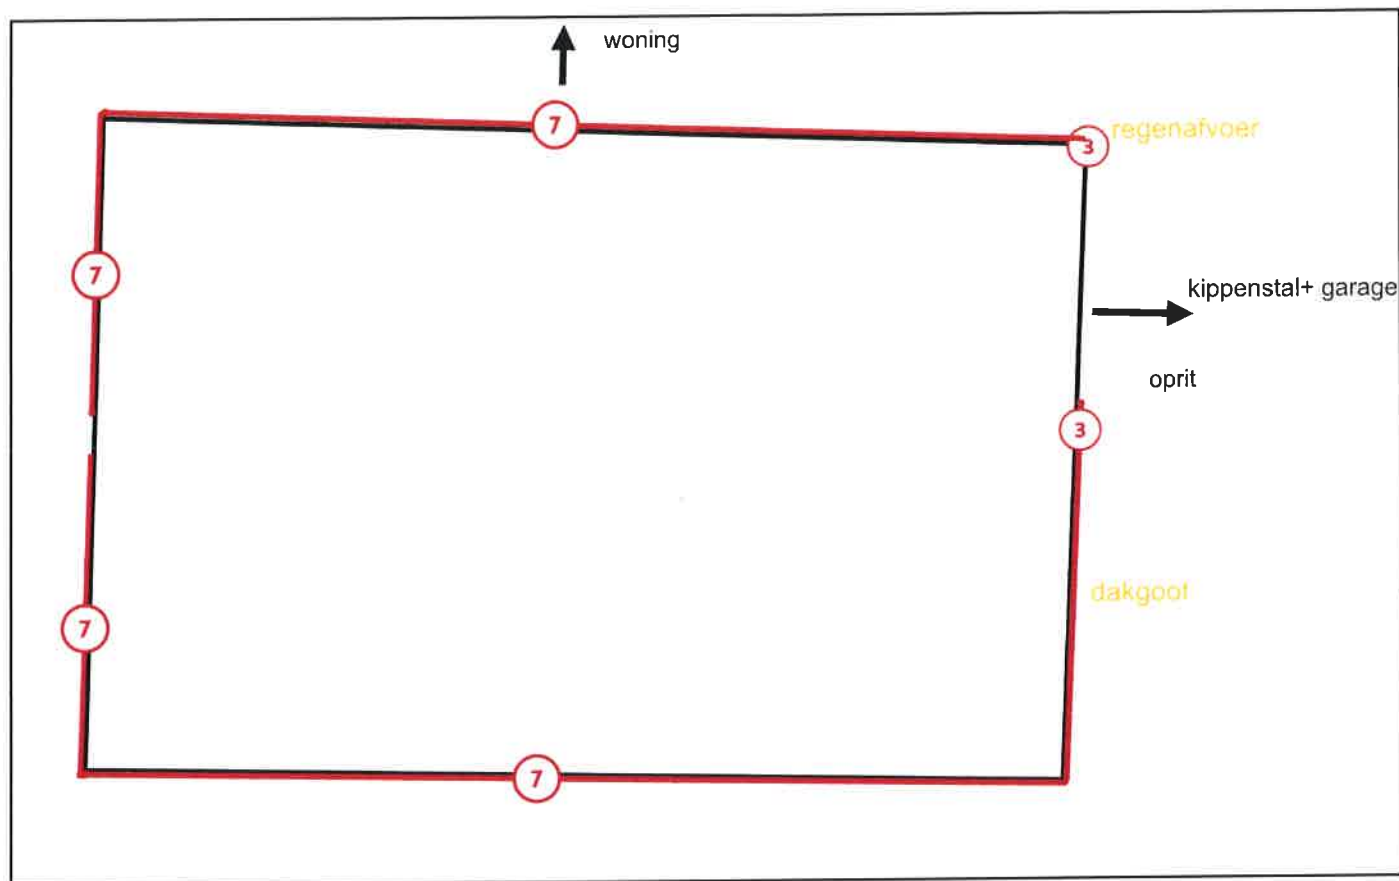
Plan 4.1: grondplan veldschuur

Beschrijving	Type	Actie
3. dakgoot, regenafvoer veldschuur	Asbestmateriaal	Dringend verwijderen
7. gevelbekleding veldschuur, garage	Asbestmateriaal	Dringend verwijderen

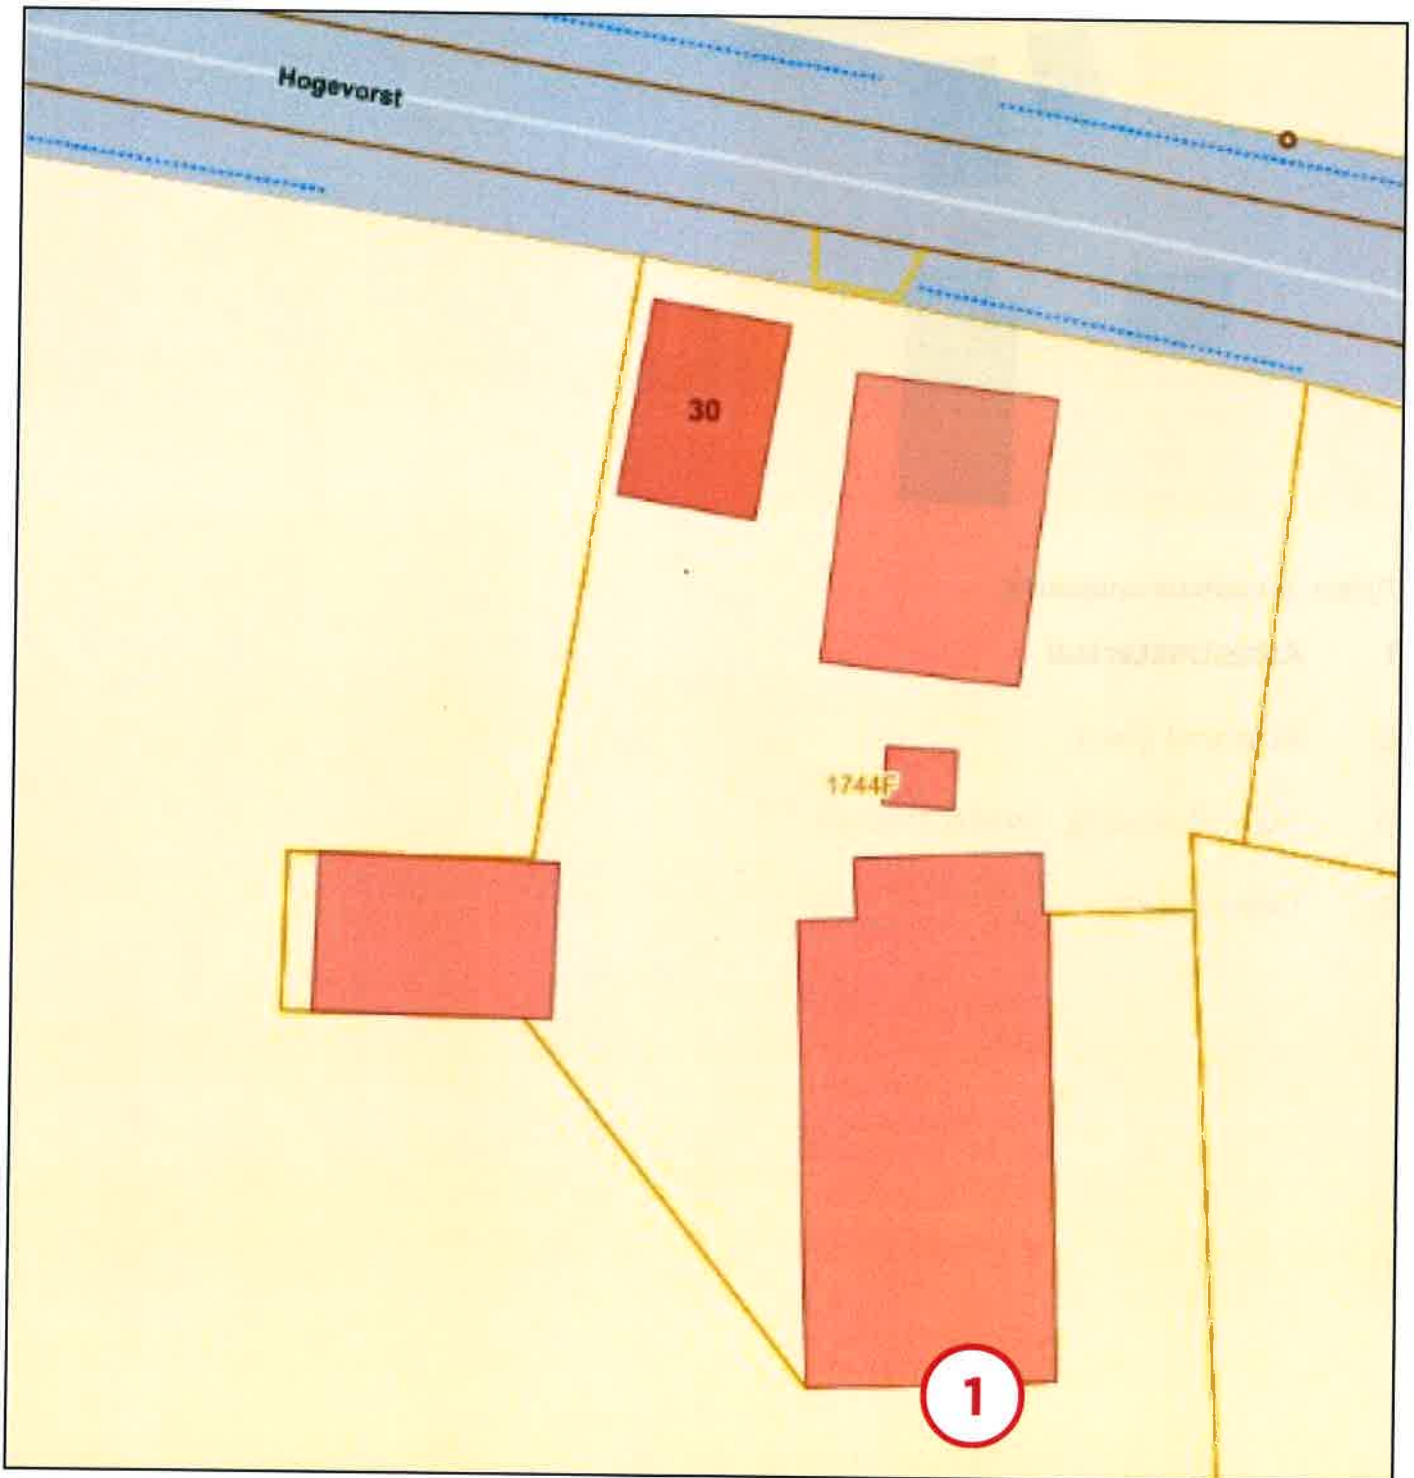
Plan 5.1: Vaststellingen buiten de constructies

Beschrijving	Type	Actie
1. afval AG kippenstal	Asbestmateriaal	Dringend verwijderen
