Asbestinventarisatetest

Houtum 75, 2460 Kasterlee

Attestnummer : 20240909-000092.000

Niet-asbestveilig

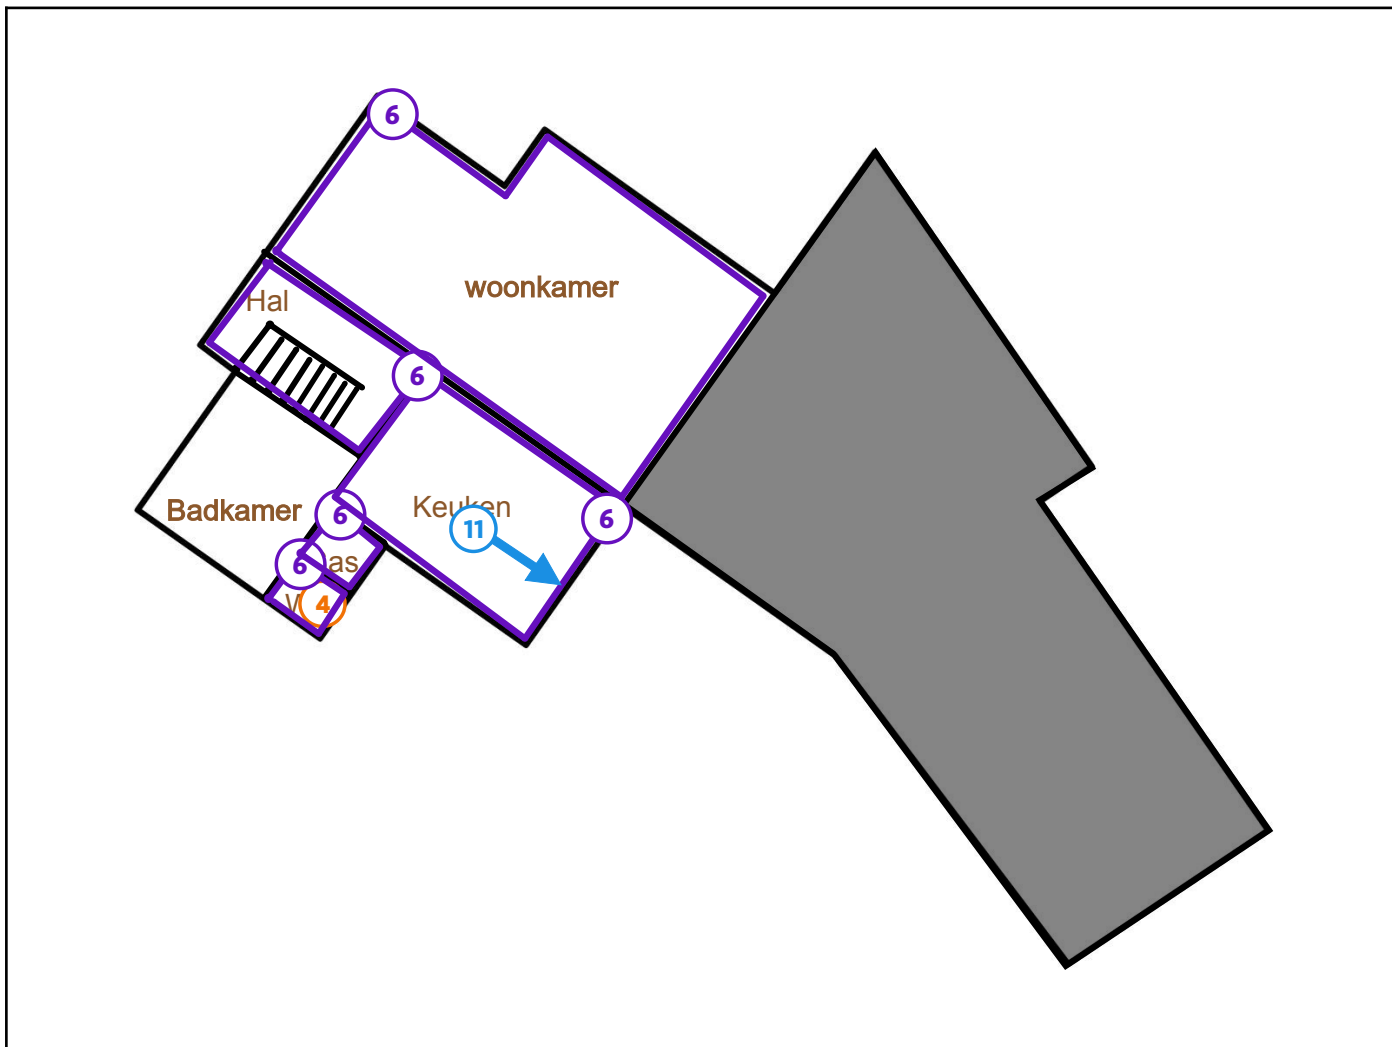
Plan 1.1: Hoofdgebouw Gelijkvloers

Beschrijving	Type	Actie
4. Bakelieten schakelaars/stopcontacten/sockets binnen	Asbestmateriaal	Verwijderen
6. Smeerlaag achter vloerplinten	Advies	-
11. Antidreunplaatje afwasbak	Geen asbest	-

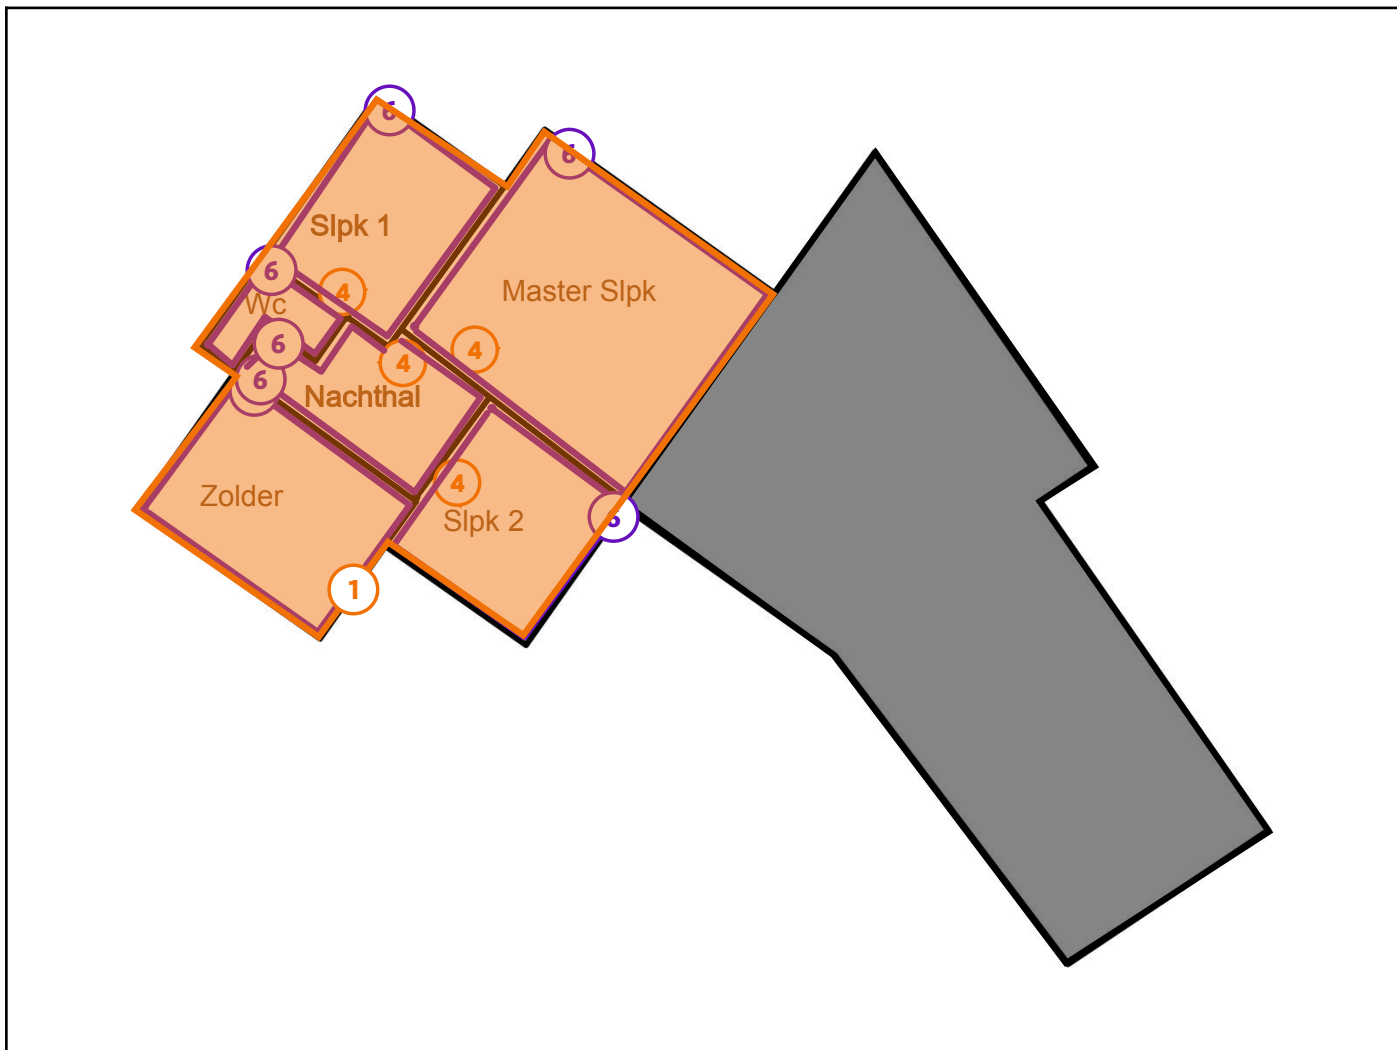
Plan 1.2: Hoofgebouw verdieping

Beschrijving	Type	Actie
1. Vloerzeil	Asbestmateriaal	Verwijderen
4. Bakelieten schakelaars/stopcontacten/sockets binnen	Asbestmateriaal	Verwijderen
6. Smeerlaag achter vloerplinten	Advies	-

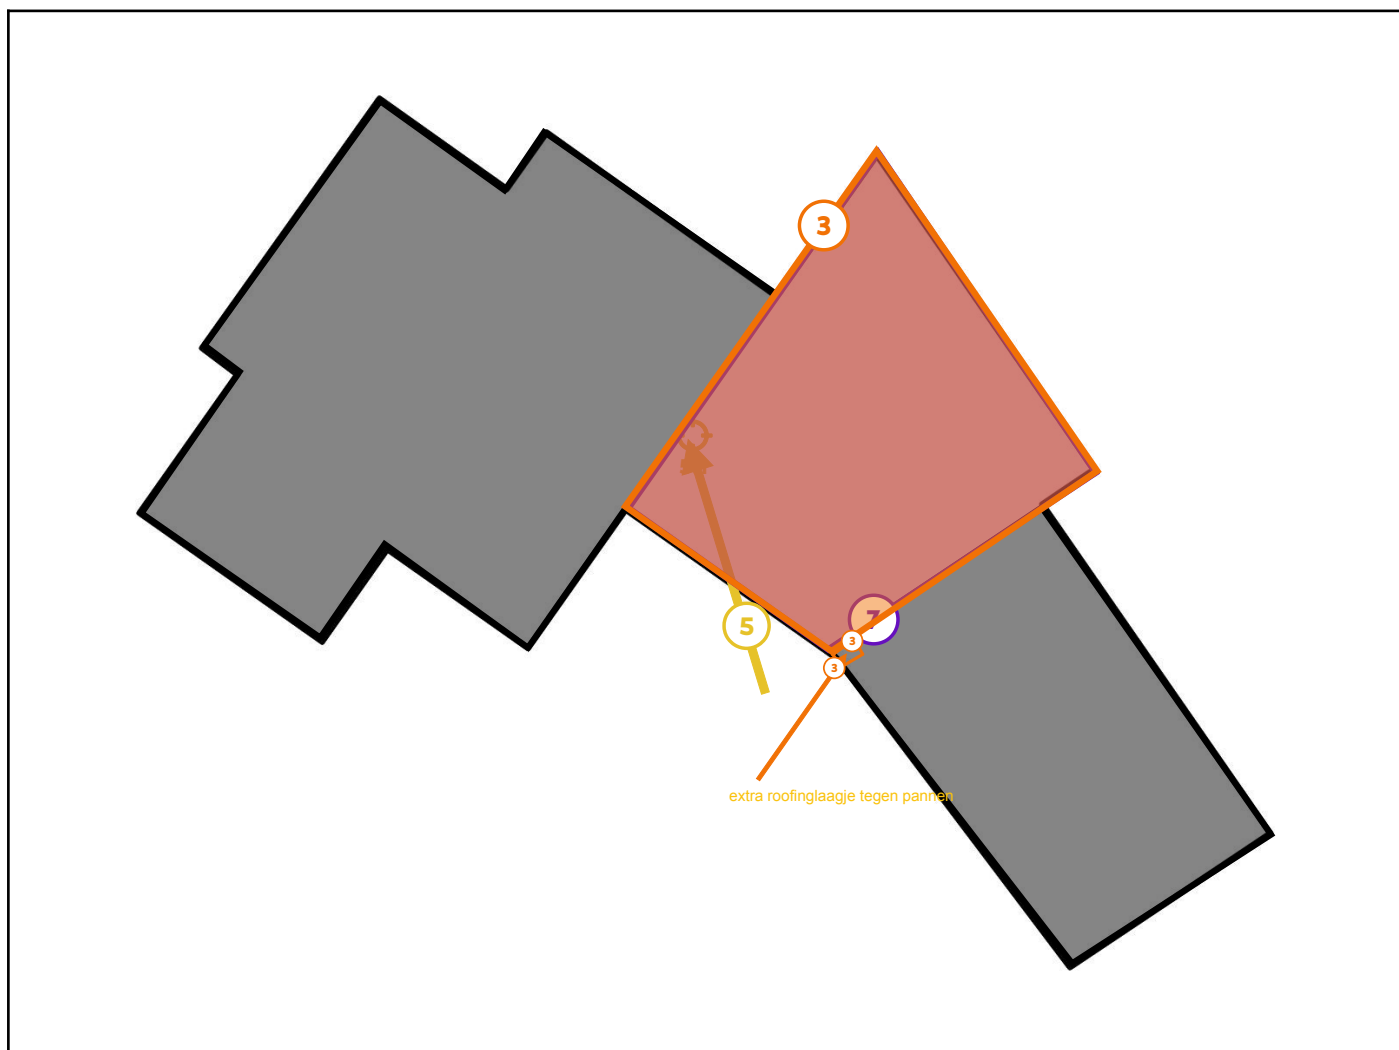
Plan 1.3: Garage

Beschrijving	Type	Actie
3. Roofing niet bemonsterd	Asbestmateriaal	Verwijderen
5. Rookgasluik	Asbestmateriaal	Zorgvuldig beheren
5.1 Code: 240701	Puntmonster	-
7. Onderlagen Roofing.	Advies	-

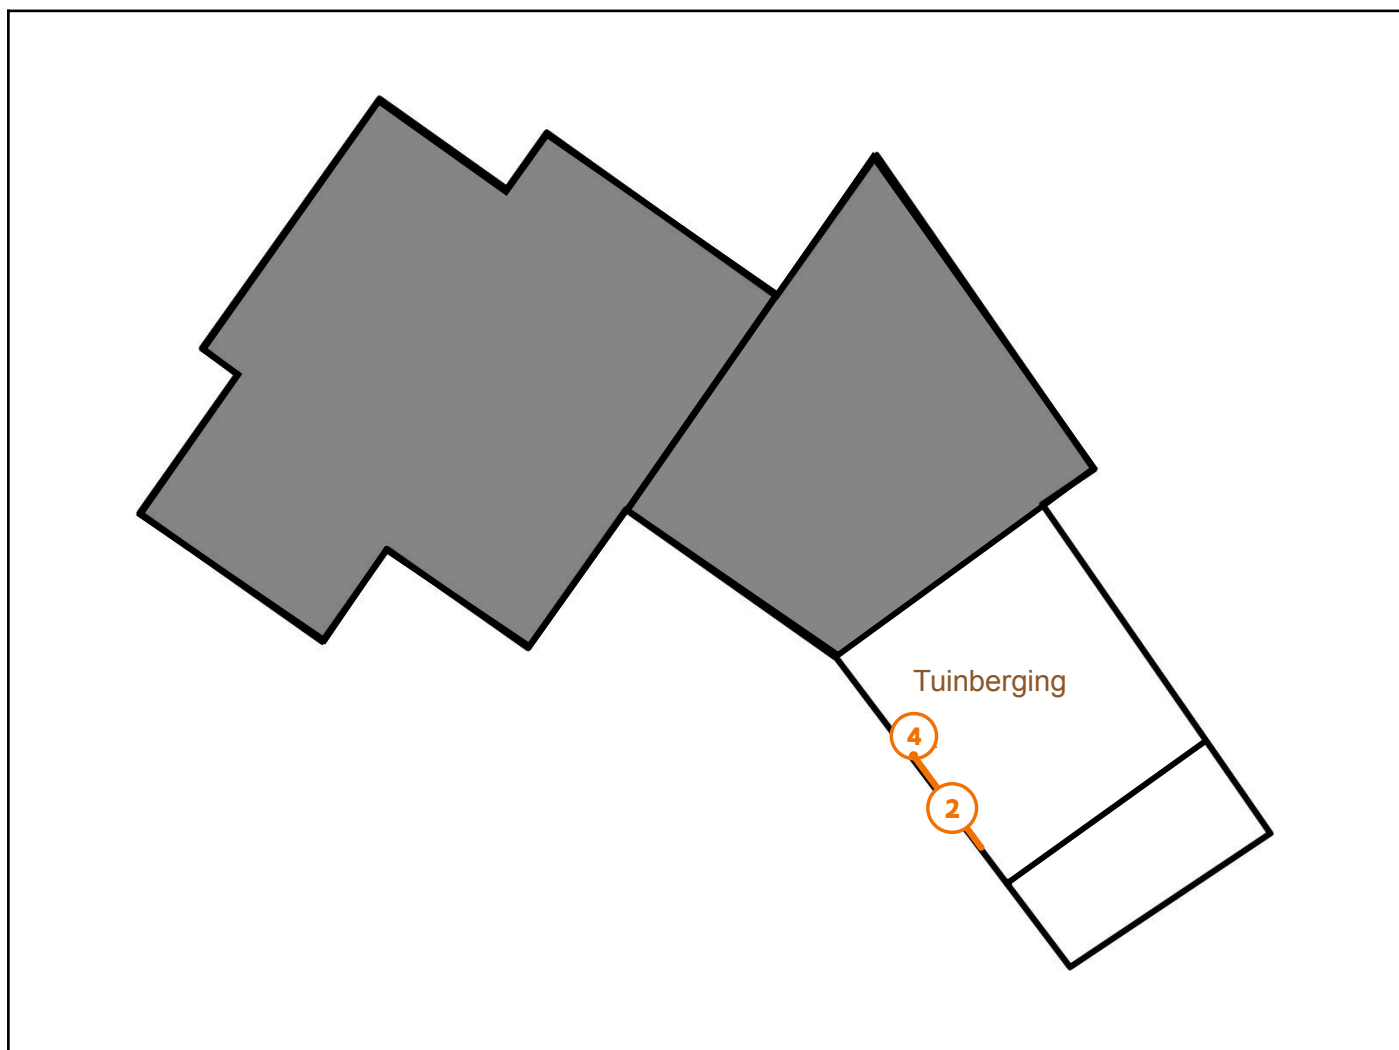
Plan 1.4: Tuinberging

Beschrijving	Type	Actie
2. Stopverf/Mastiek aan de ramen tuinberging	Asbestmateriaal	Verwijderen
4. Bakelieten schakelaars/stopcontacten/sockets binnen	Asbestmateriaal	Verwijderen

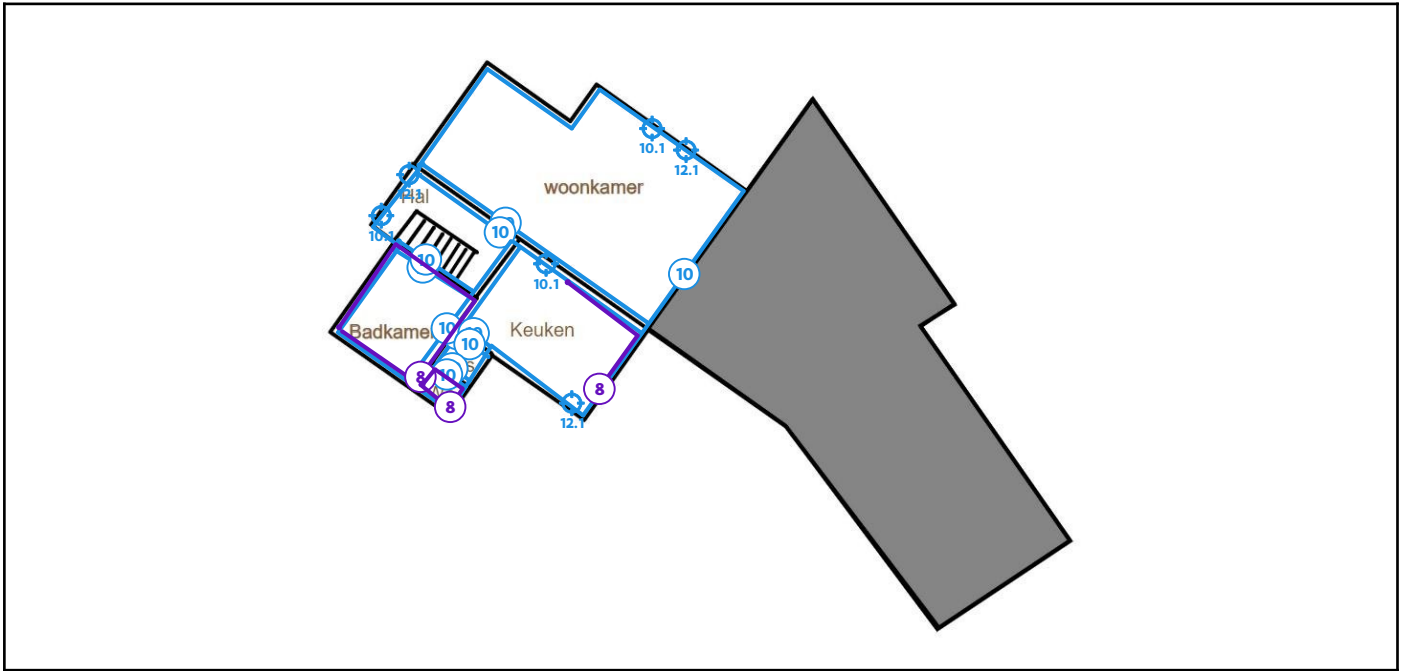
Plan 1.5: Gelijkvloers Pleister en tegels

Beschrijving	Type	Actie
8. Smeerlaag achter (faience) Tegels WC, Badkamers en Keuken	Advies	-
10. Pleister Muren	Geen asbest	-
10.1 Code: 240702	Mengmonster	-
12. Pleister Plafonds	Geen asbest	-
12.1 Code: 240703	Mengmonster	-

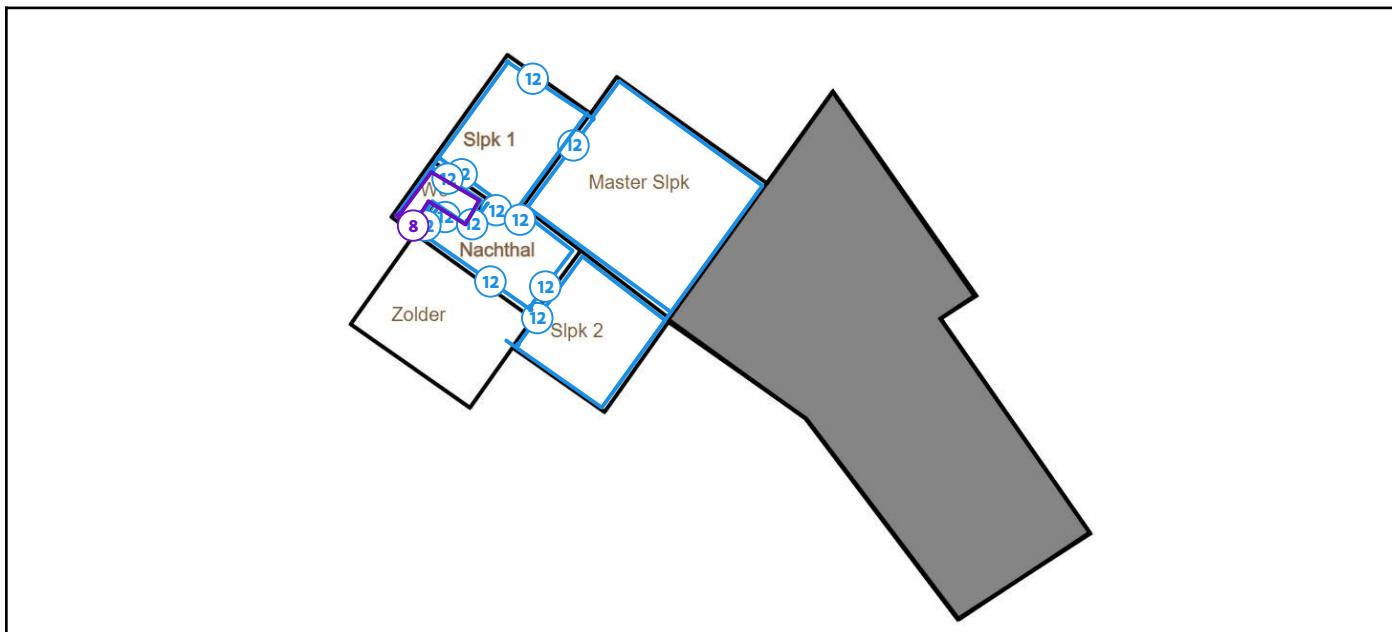
Plan 1.6: Verdieping Pleister en tegels

Beschrijving	Type	Actie
8. Smeerlaag achter (faience) Tegels WC, Badkamers en Keuken	Advies	-
12. Pleister Plafonds	Geen asbest	-

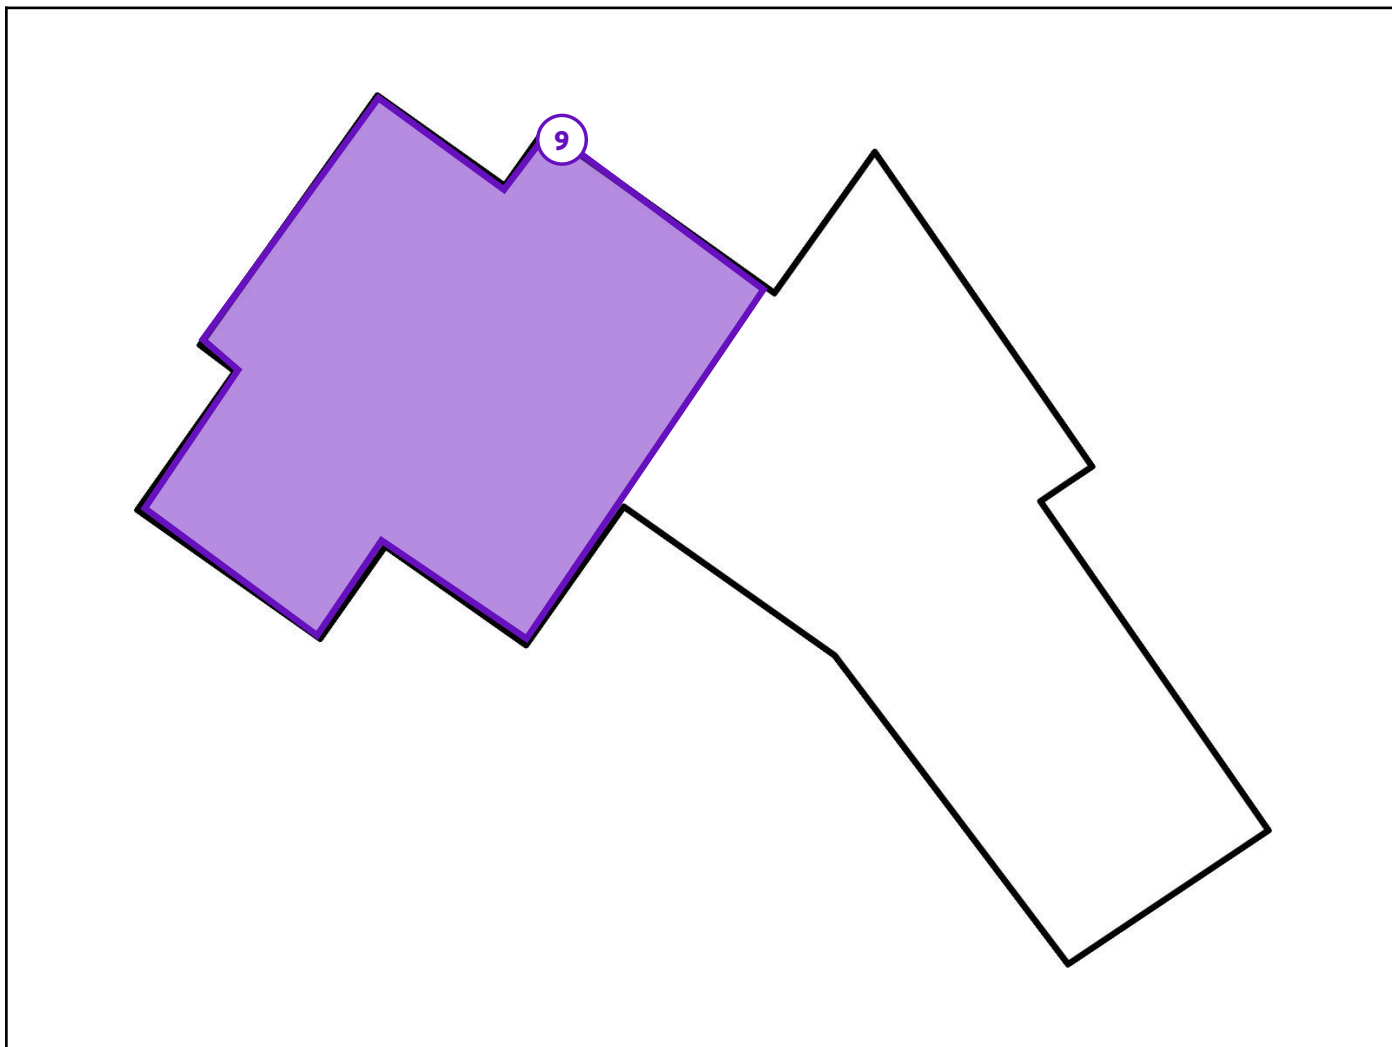
Plan 1.7: Hoofdgebouw plan

Beschrijving	Type	Actie
9. Onderdak niet volledig bereikbaar	Advies	-
