# Asbestinventarisatetest

Veerledorp 28/1, 2431 Laakdal

Attestnummer : 20260512-000310.000

Uitgegeven op : 12.05.2026

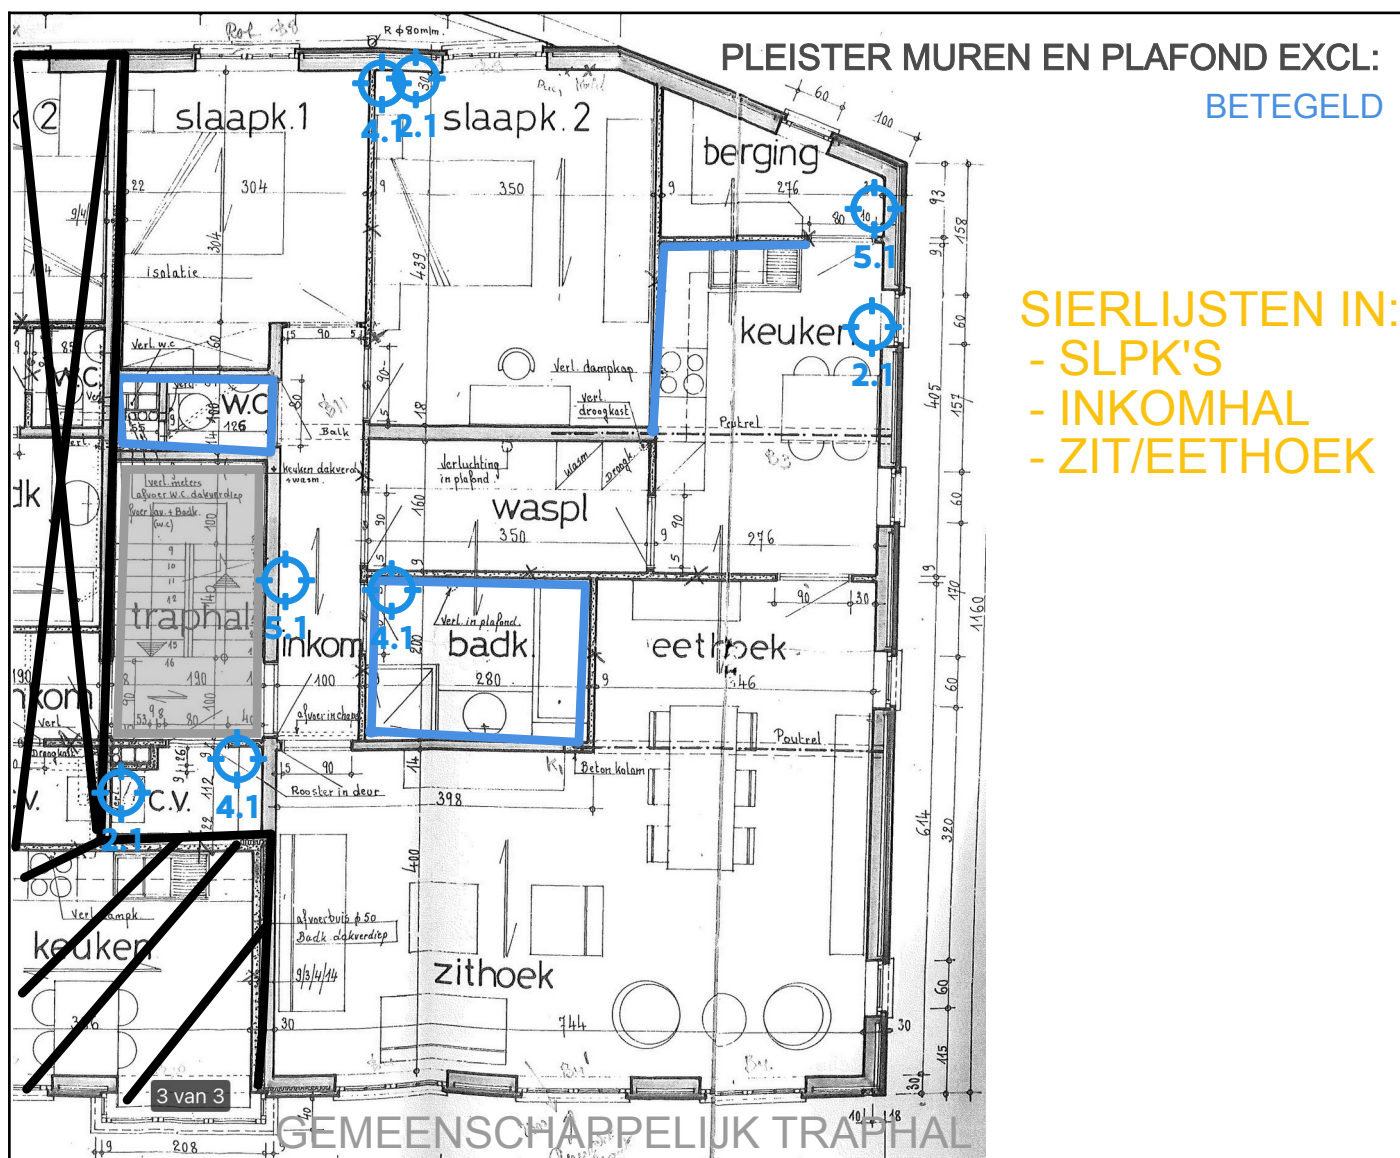
# Plan 1.1: Appartement

Beschrijving	Type	Actie
1. Sierlijsten	Advies	-
2. Muurpleister	Geen asbest	-
2.1 Code: 1	Mengmonster	-
4. Plafondpleister	Geen asbest	-
4.1 Code: 3	Mengmonster	-

5. Muurpleister - inkomhal en berging	Geen asbest	-
5.1 Code: 2	Mengmonster	-

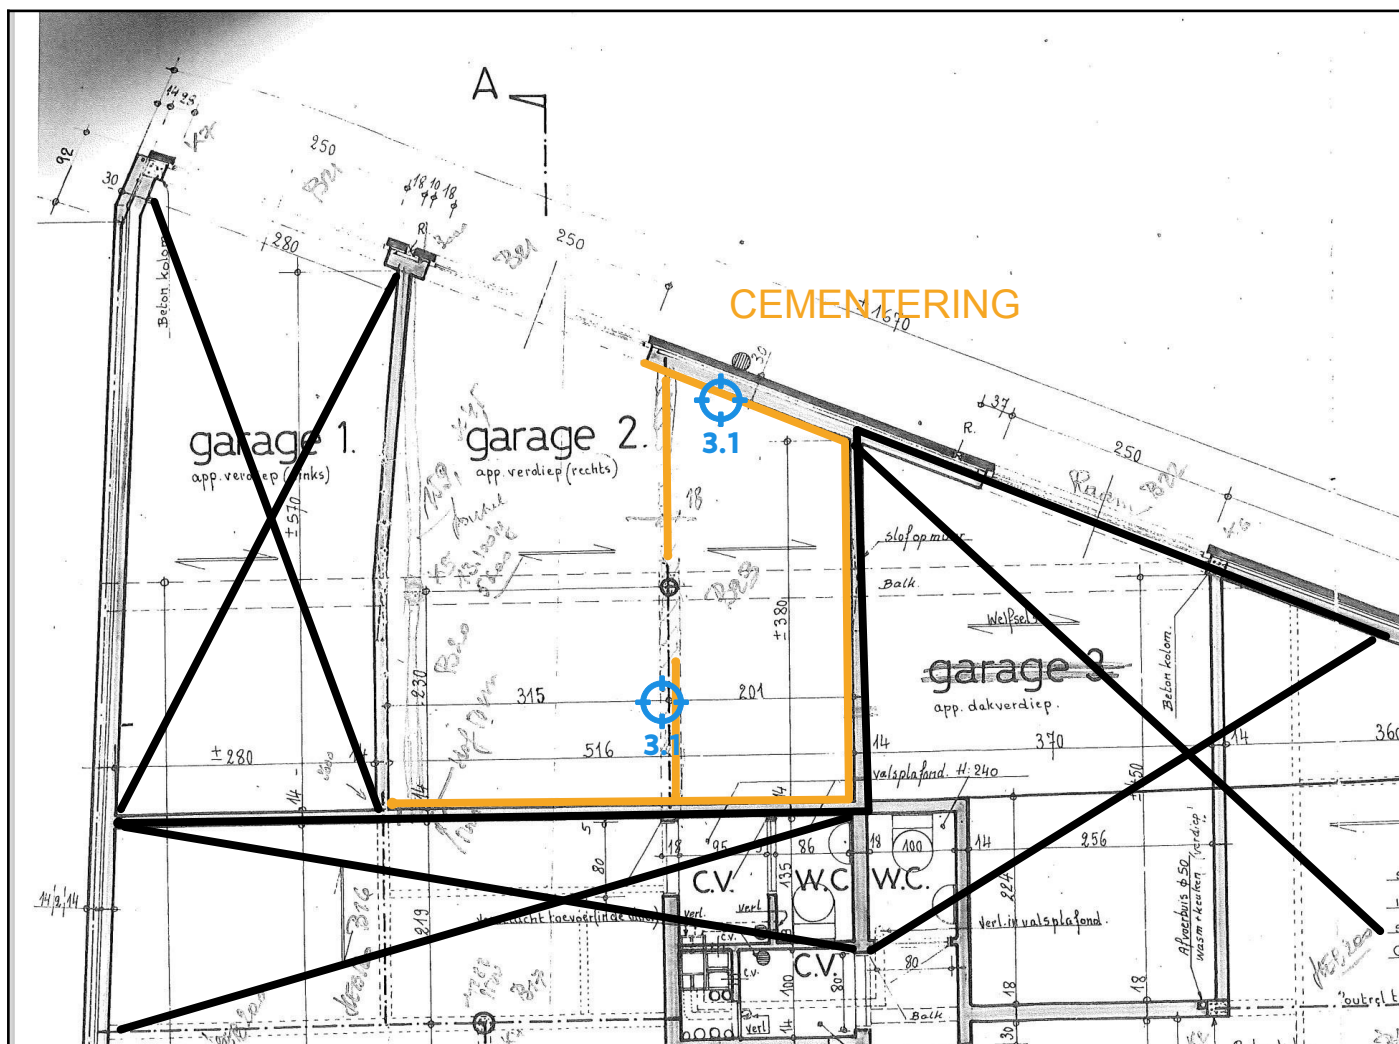
# Plan 1.2: Garage

Beschrijving	Type	Actie
3. Cementering binnentoepping - garage	Geen asbest	-
3.1 Code: 4	Mengmonster	-
