Asbestinventarisatetest

Veerledorp 28/2, 2431 Laakdal

Attestnummer : 20260513-000166.000

Uitgegeven op : 13.05.2026

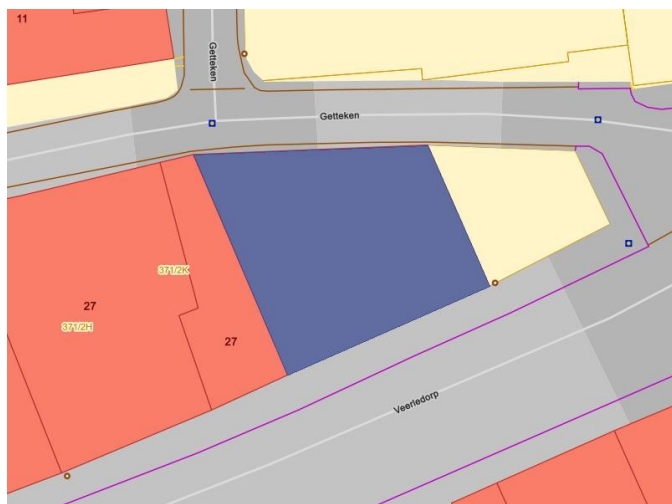
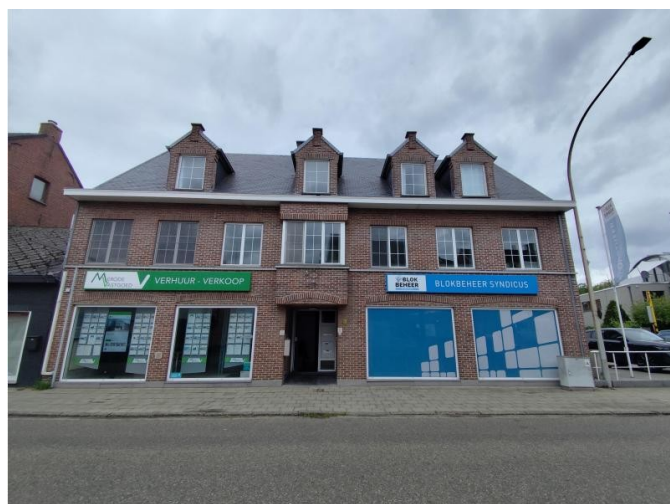
Zone 1: Appartement

Tijdens de inspectie vastgesteld:

- 0 Asbestmaterialen
- 0 Beperkingen
- 0 Uitsluitingen
- 0 Roerende goederen
- 0 Puin, steenslag, (water)bodem
- 0 Adviezen
- 3 Geen asbest**
