# Asbestinventarisatetest

Julien Trekkerstraat 21, 1932 Zaventem

Attestnummer : 20230828-000450.000

Uitgegeven op : 28.08.2023

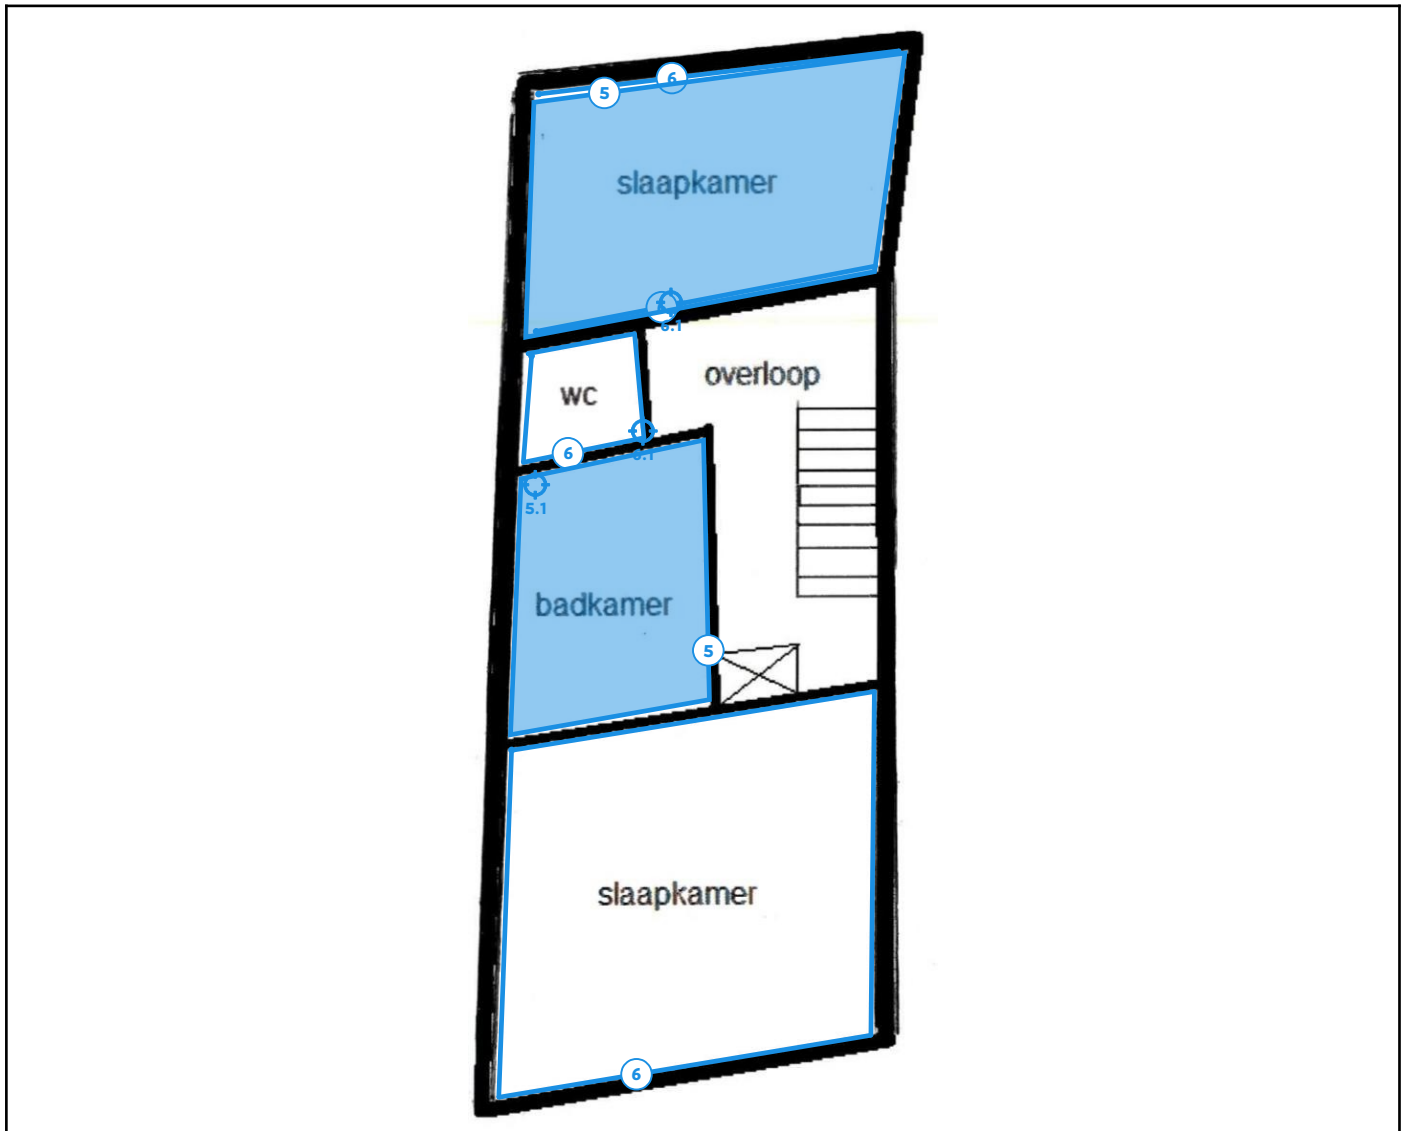
## Plan 1.3: Grondplan eerste verdieping

Beschrijving	Type	Actie
5. Pleisterwerk_plafond	Geen asbest	-
5.1 Code: 1.2	Mengmonster	-
6. Pleisterwerk_muren	Geen asbest	-
6.1 Code: 1.1	Mengmonster	-
