# Asbestinventarisatetest

Nieuwesteenweg 1, 3840 Borgloon

Attestnummer : 20240313-000185.000

**Asbestveilig**

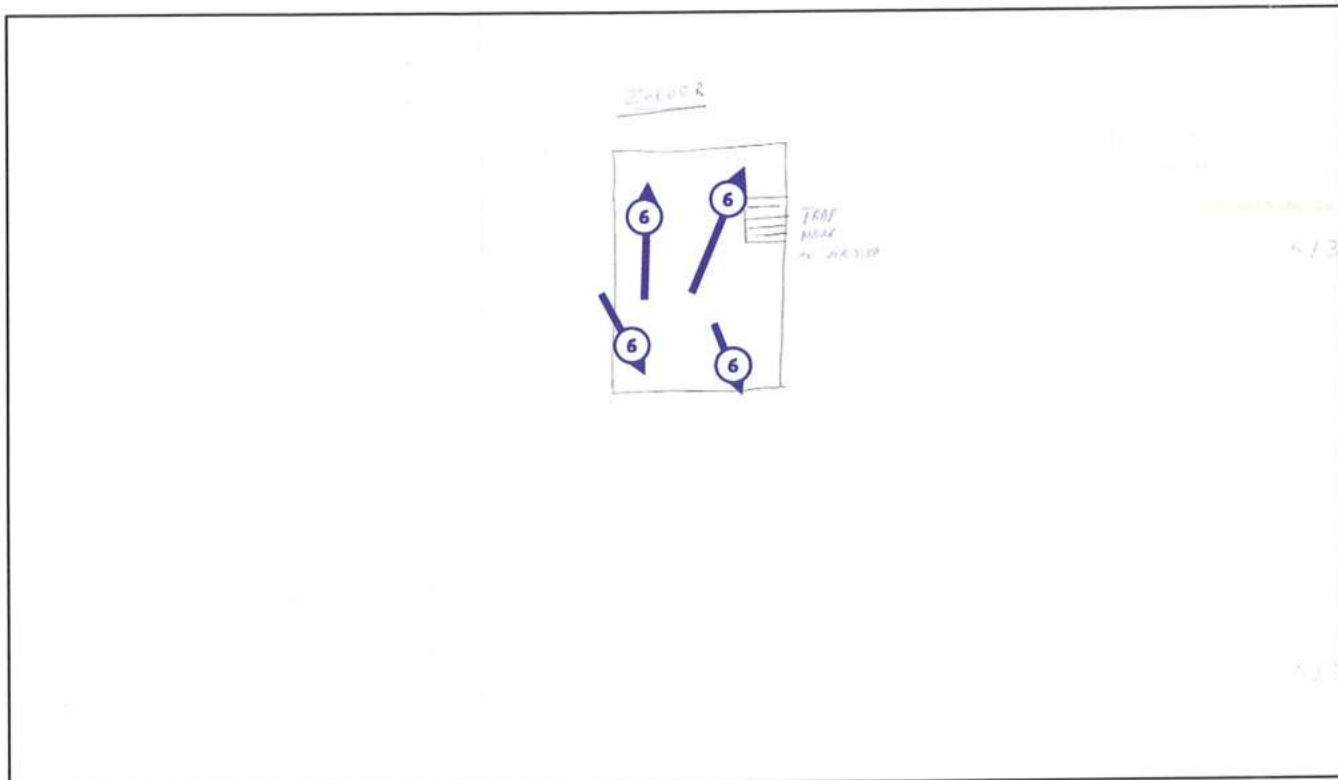
## Plan 1.1: Zolder

Beschrijving	Type	Actie
6. Dak recent vervangen	Advies	-

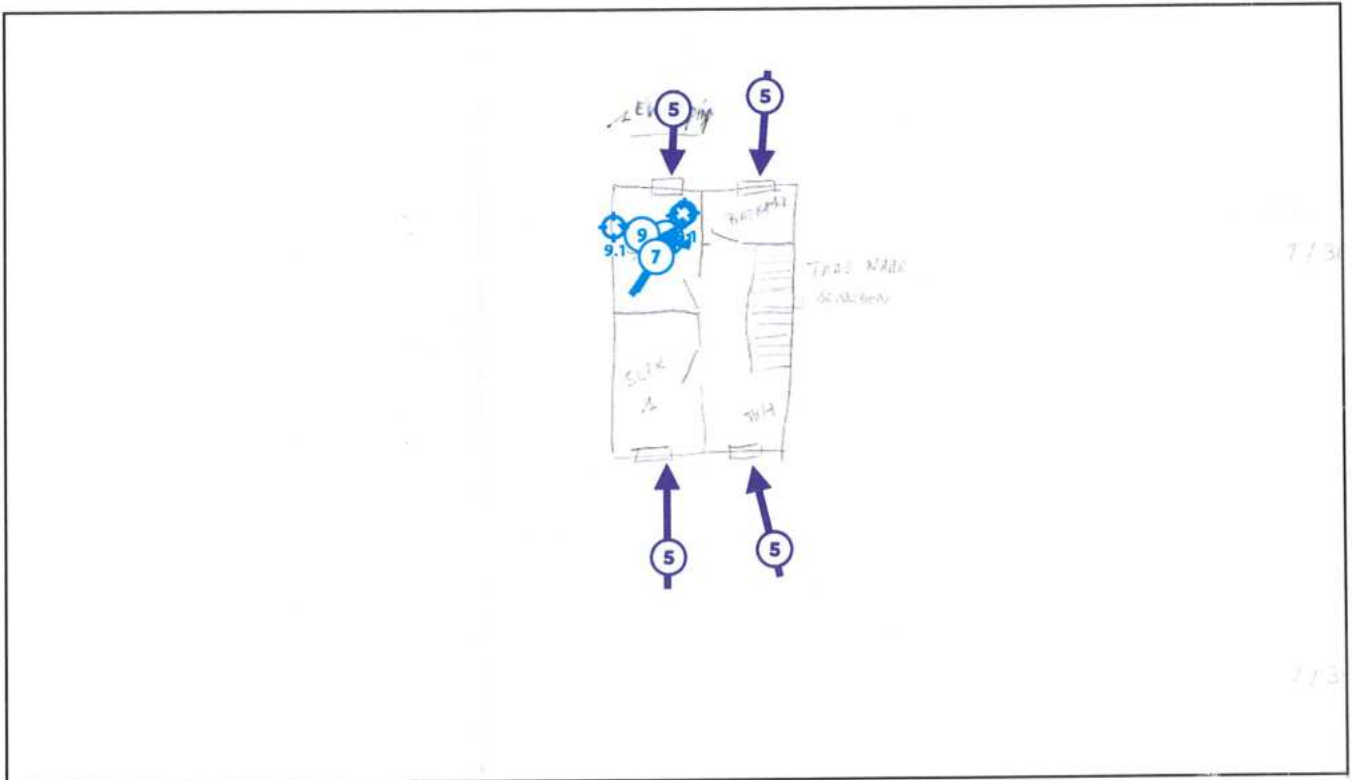
## Plan 1.2: Eerste verdieping

Beschrijving	Type	Actie
5. Ramen vervangen in 1989	Advies	-
7. Pleisterwerk plafond SLPK 2	Geen asbest	-
7.1 Code: 11032024/2	Puntmonster	-
9. Pleisterwerk muur slaapkamer 2	Geen asbest	-
9.1 Code: 11032024/1	Puntmonster	-

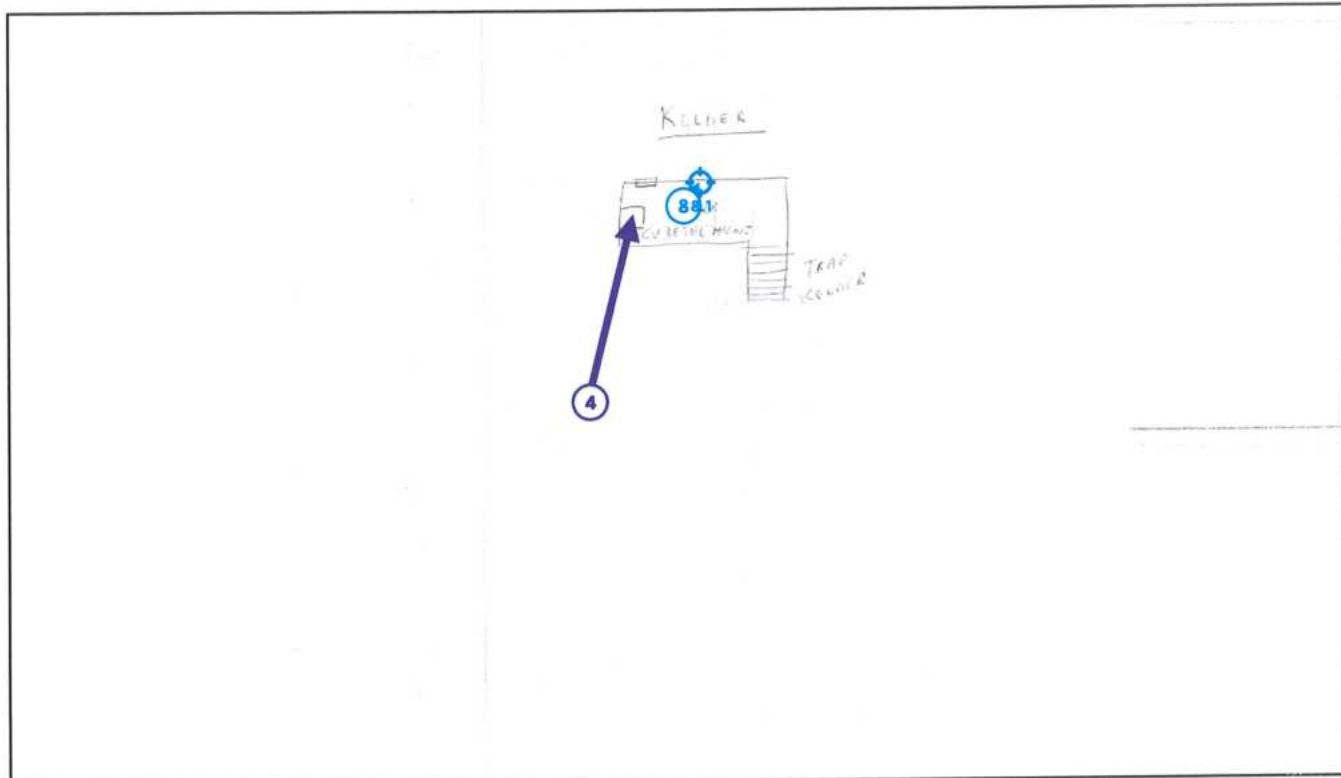
## Plan 1.4: Kelder

Beschrijving	Type	Actie
4. Verwarmingsketel Nestor Martin H45	Advies	-
8. Gipsdoek buis kelder	Geen asbest	-
8.1 Code: 11032024/3	Puntmonster	-
