# Asbestinventarisatetest

Nielstraat 49, 3840 Borgloon

Attestnummer : 20240713-000066.000

**Niet-asbestveilig**

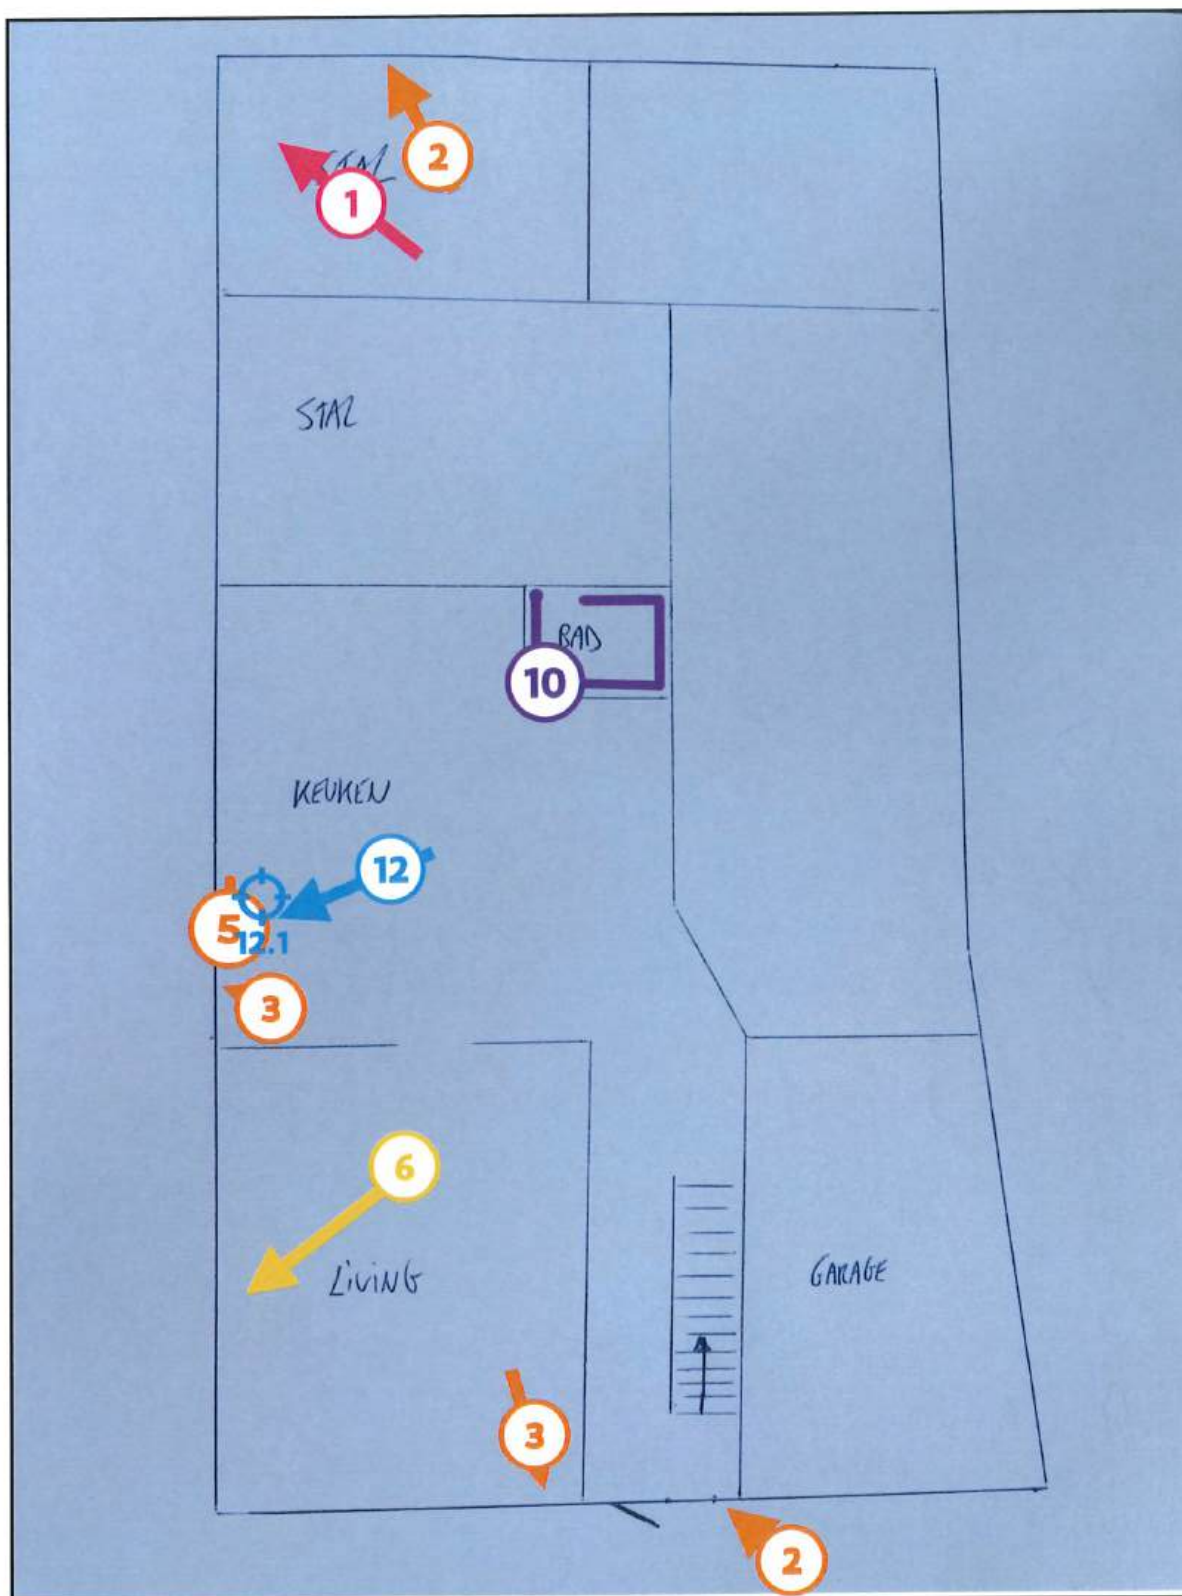
## Plan 1.2: Gelijkvloers

1. Bloembak	Asbestmateriaal	Dringend verwijderen
2. Mastiek tussen glas en kozijn	Asbestmateriaal	Verwijderen
3. Bakelieten lichtschakelaars/stopcontacten	Asbestmateriaal	Verwijderen
5. Pleisterwerk boven 'open haard'	Asbestmateriaal	Maatregelen nemen
6. Zwart geverfd pleisterwerk onderkant 'open haard'	Asbestmateriaal	Zorgvuldig beheren
10. Lijm achter faiencetegels	Advies	-
12. Koord kachel	Geen asbest	-
12.1 Code: MM3	Puntmonster	-

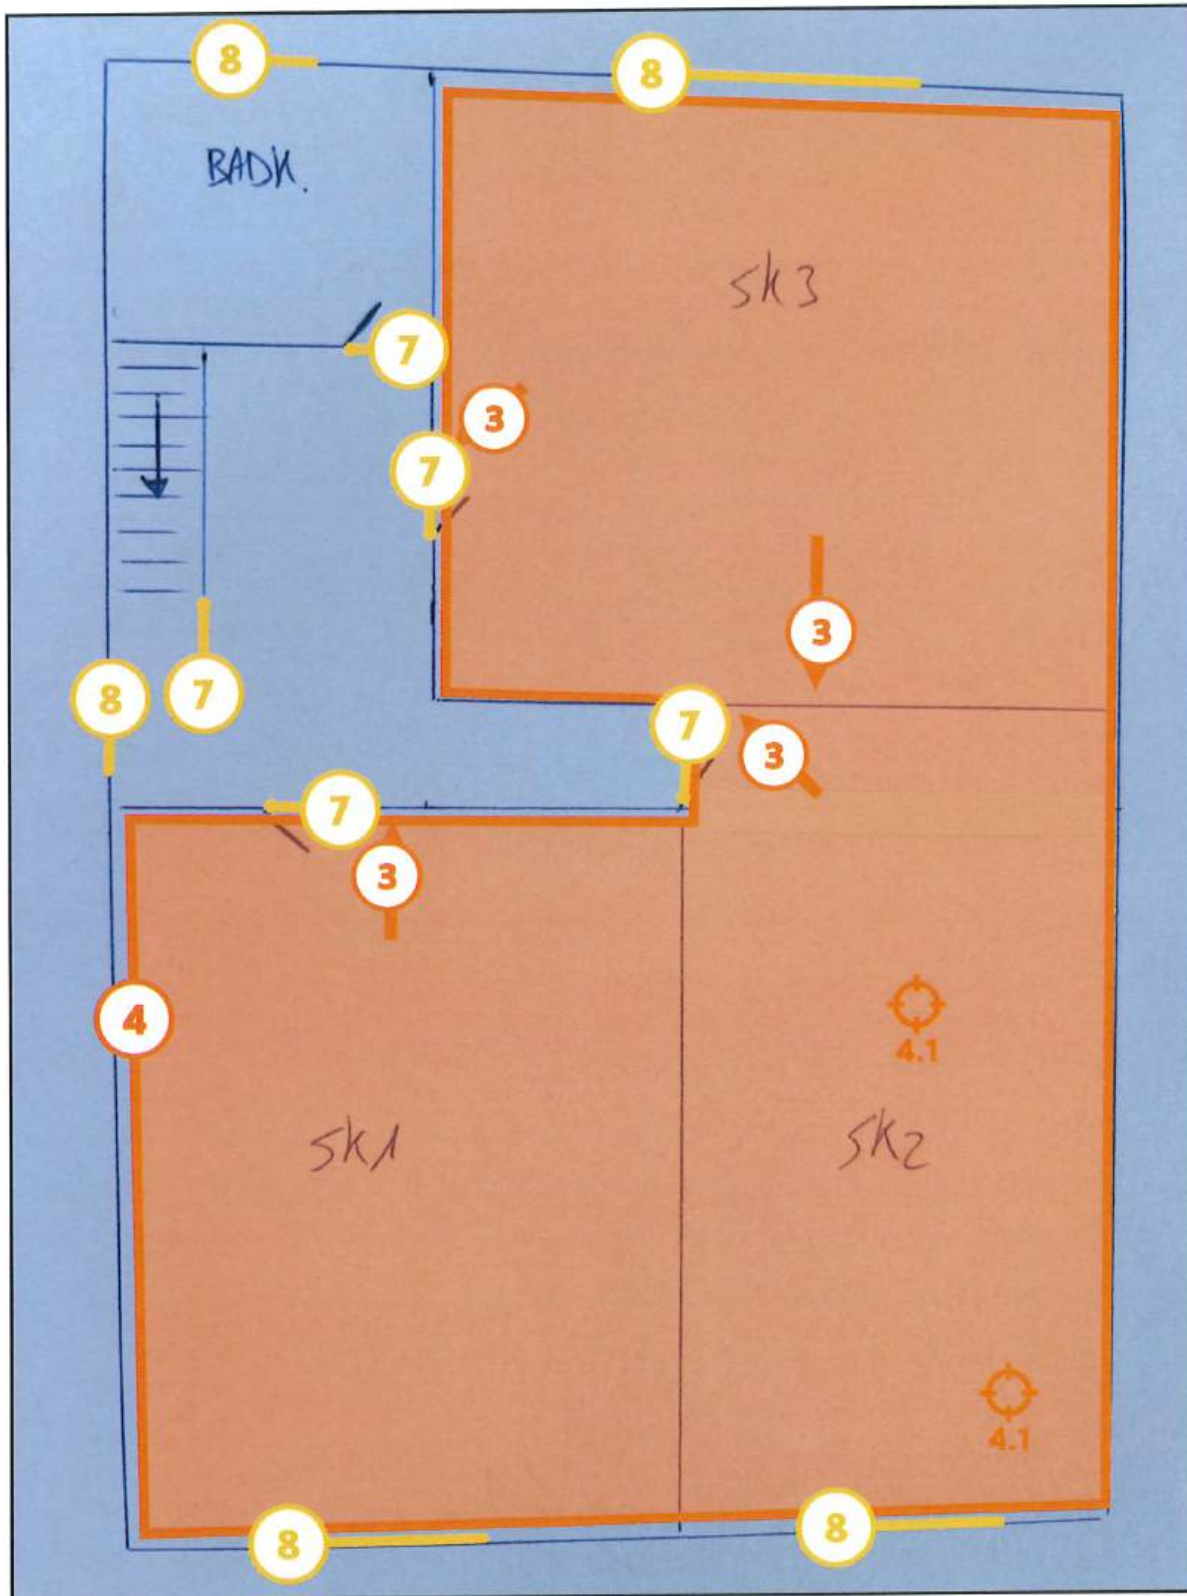
# Plan 1.3: 1ste verdieping

3. Bakelieten lichtschakelaars/stopcontacten	Asbestmateriaal	Verwijderen
4. Vinyltegel + lijm	Asbestmateriaal	Verwijderen
4.1 Code: MM4	Puntmonster	-
7. Deurdorpels	Asbestmateriaal	Zorgvuldig beheren
8. Vensterbanken (binnen)	Asbestmateriaal	Zorgvuldig beheren

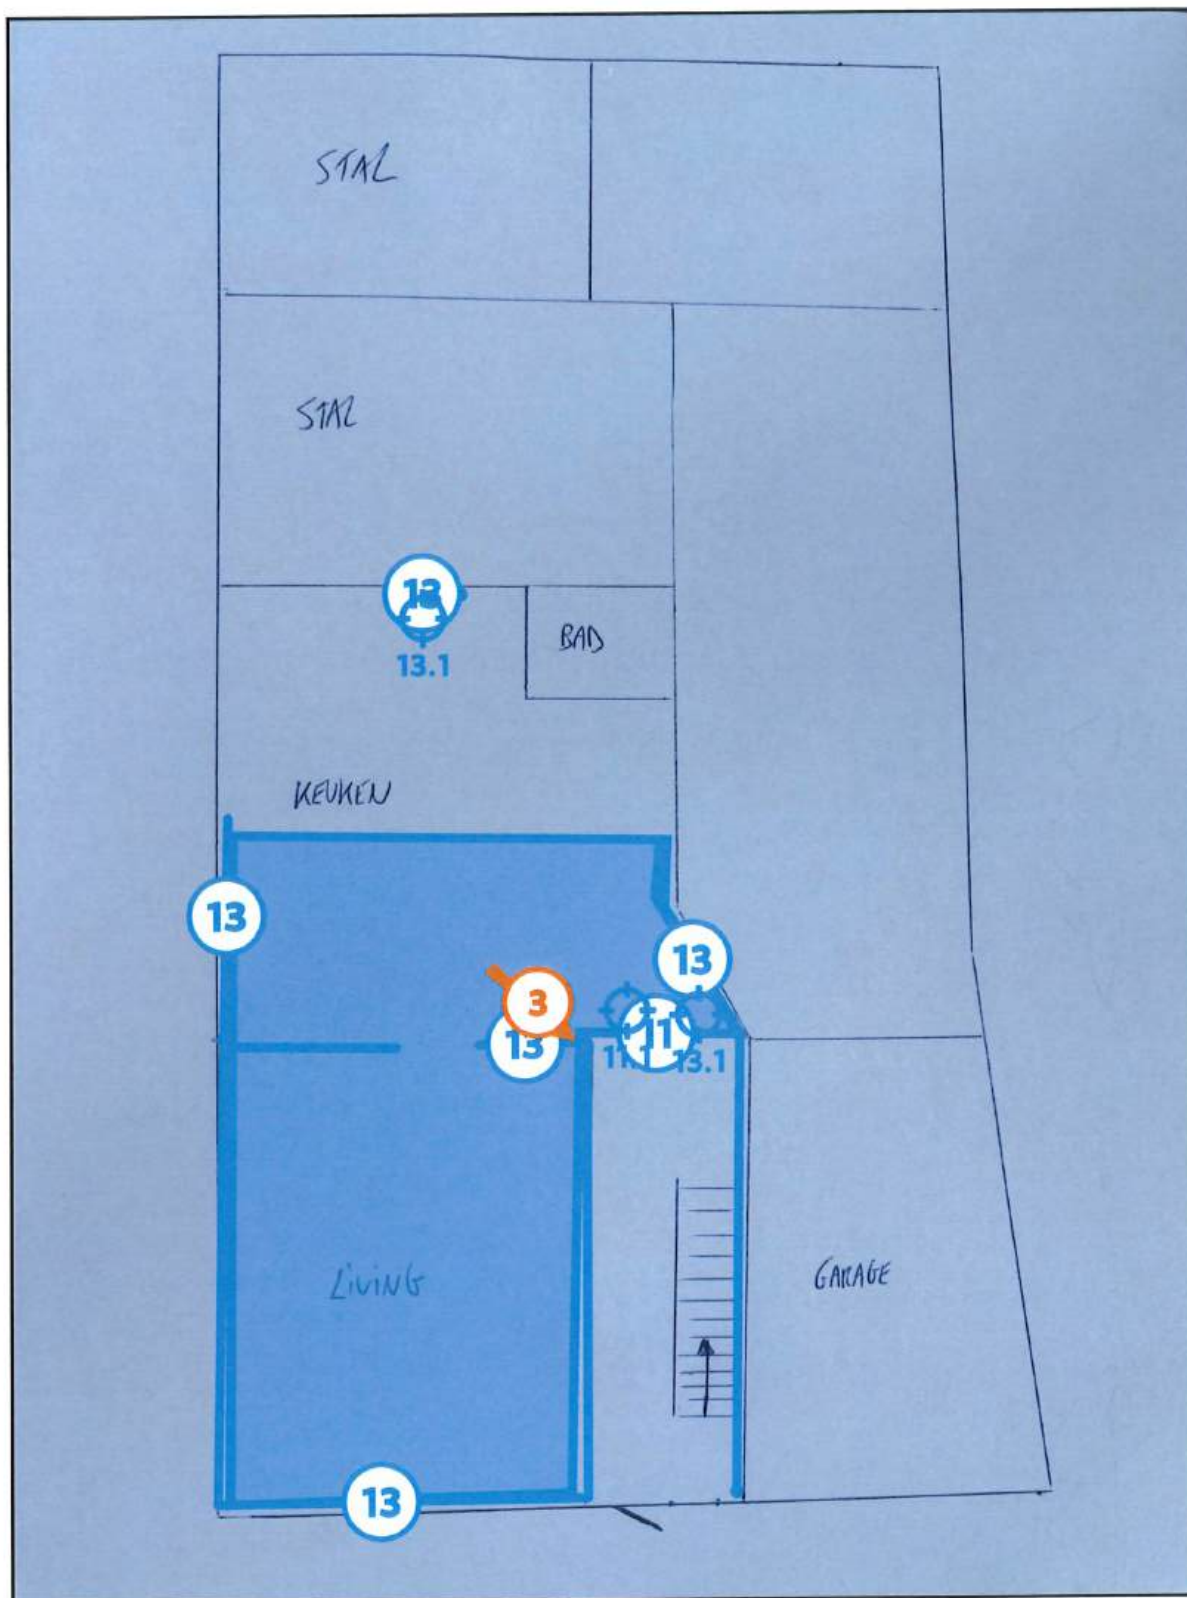
## Plan 1.4: Gelijkvloers pleisterwerken

3. Bakelieten lichtschakelaars/stopcontacten	Asbestmateriaal	<a href="#">Verwijderen</a>
11. Pleisterwerken plafond	Geen asbest	-
11.1 Code: MM2	Mengmonster	-
13. Pleisterwerken muur	Geen asbest	-
13.1 Code: MM1	Mengmonster	-

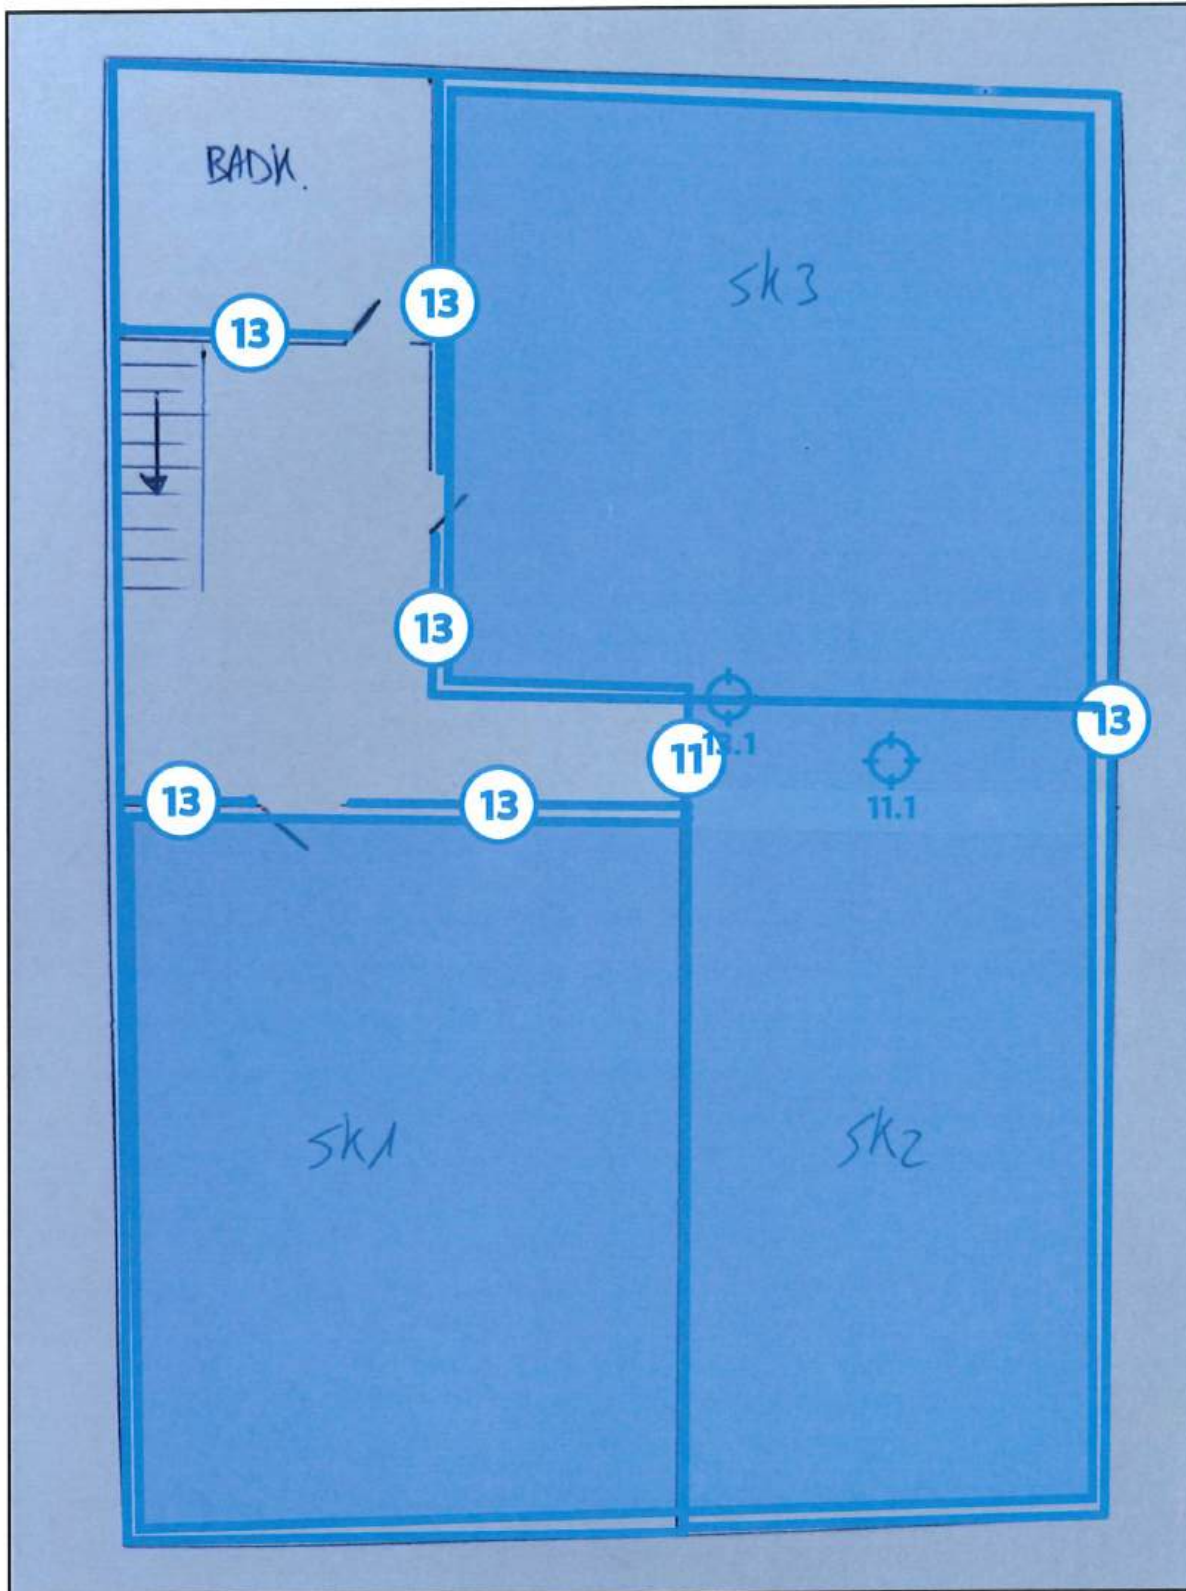
## Plan 1.5: 1ste verdieping pleisterwerken

11. Pleisterwerken plafond	Geen asbest	-
11.1 Code: MM2	Mengmonster	-
13. Pleisterwerken muur	Geen asbest	-
13.1 Code: MM1	Mengmonster	-

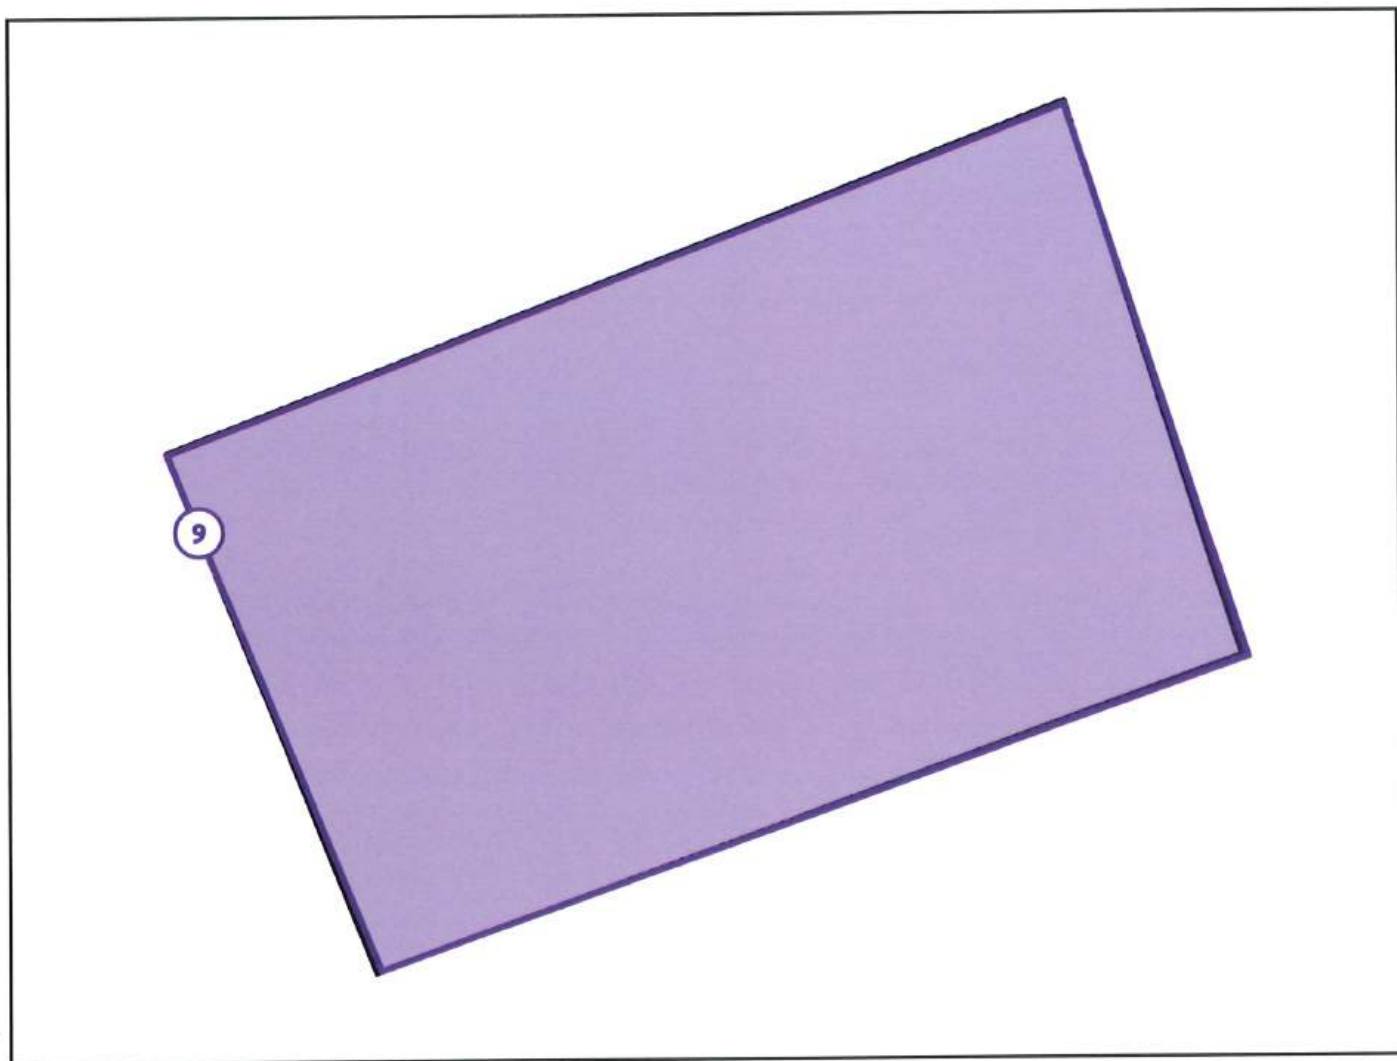
## Plan 2.1: Tuinhuisje plan

Beschrijving	Type	Actie
9. Tuinhuisje en deel van tuin niet bereikbaar	Beperking	-
