Asbestinventarisatetest

Visésteenweg 235, 3770 Riemst

Attestnummer : 20240802-000227.000

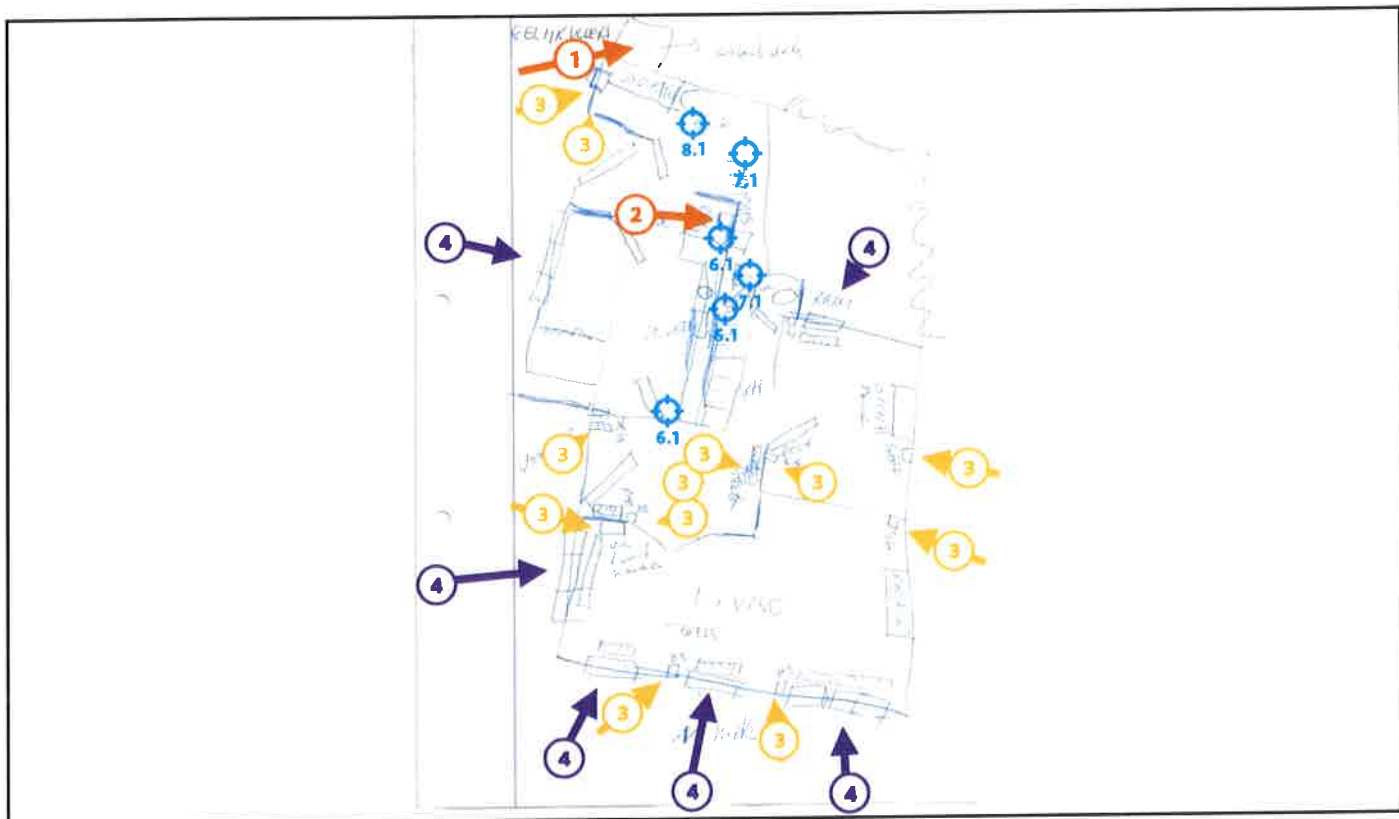
Plan 1.2: Plangelijkvloers

Beschrijving	Type	Actie
1. Golfplaten in asbestcement	Asbestmateriaal	Verwijderen
2. Elco Klockner Vector ketel	Asbestmateriaal	Verwijderen
3. Schakelaars & stopcontacten in bakeliet over de woning, en magazijn	Asbestmateriaal	Zorgvuldig beheren
4. Ramen van het woonhuis vervangen in 2005	Advies	-
6. Pleisterwerk muur stookruimte, traphal, slaapkamer	Geen asbest	-
6.1 Code: 31072024/1	Mengmonster	-
7. Pleisterwerk plafond traphal, stookruimte, slaapkamer	Geen asbest	-
7.1 Code: 31072024/2	Mengmonster	-

8. Verdachte tegels in de stookruimte

Geen asbest

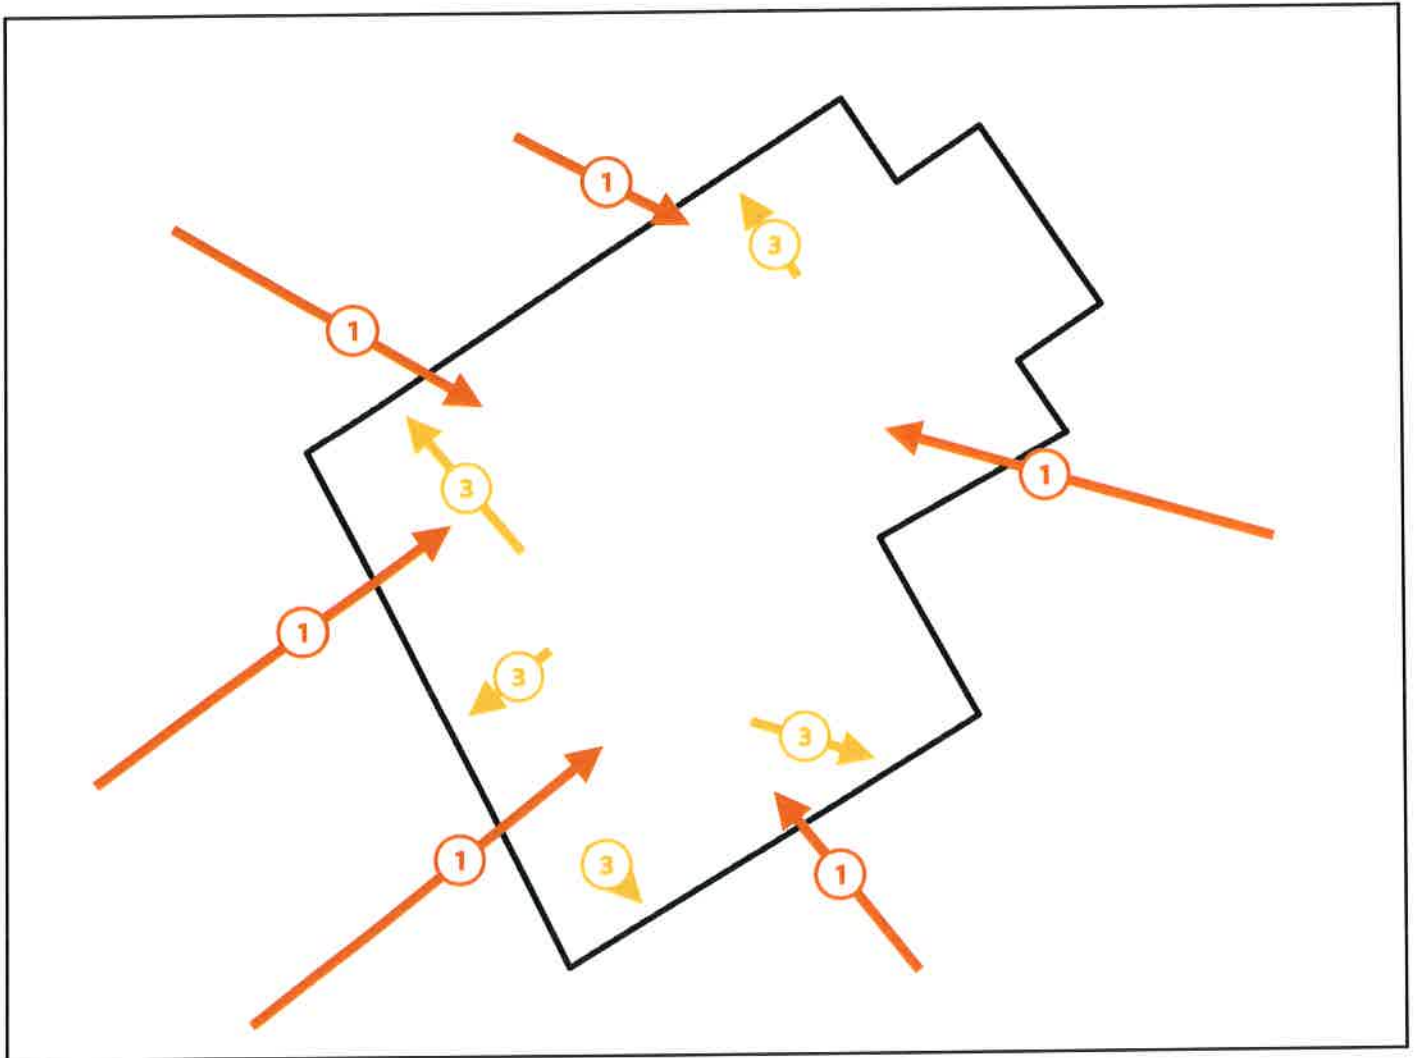
Plan 2.1: Hoofdgebouw plan

Beschrijving	Type	Actie
1. Golfplaten in asbestcement	Asbestmateriaal	Verwijderen
3. Schakelaars & stopcontacten in bakeliet over de woning, en magazijn	Asbestmateriaal	Zorgvuldig beheren
