Asbestinventarisatetest

Nieuwstraat 3A, 3840 Borgloon

Attestnummer : 20240207-000190.000

Uitgegeven op : 07.02.2024

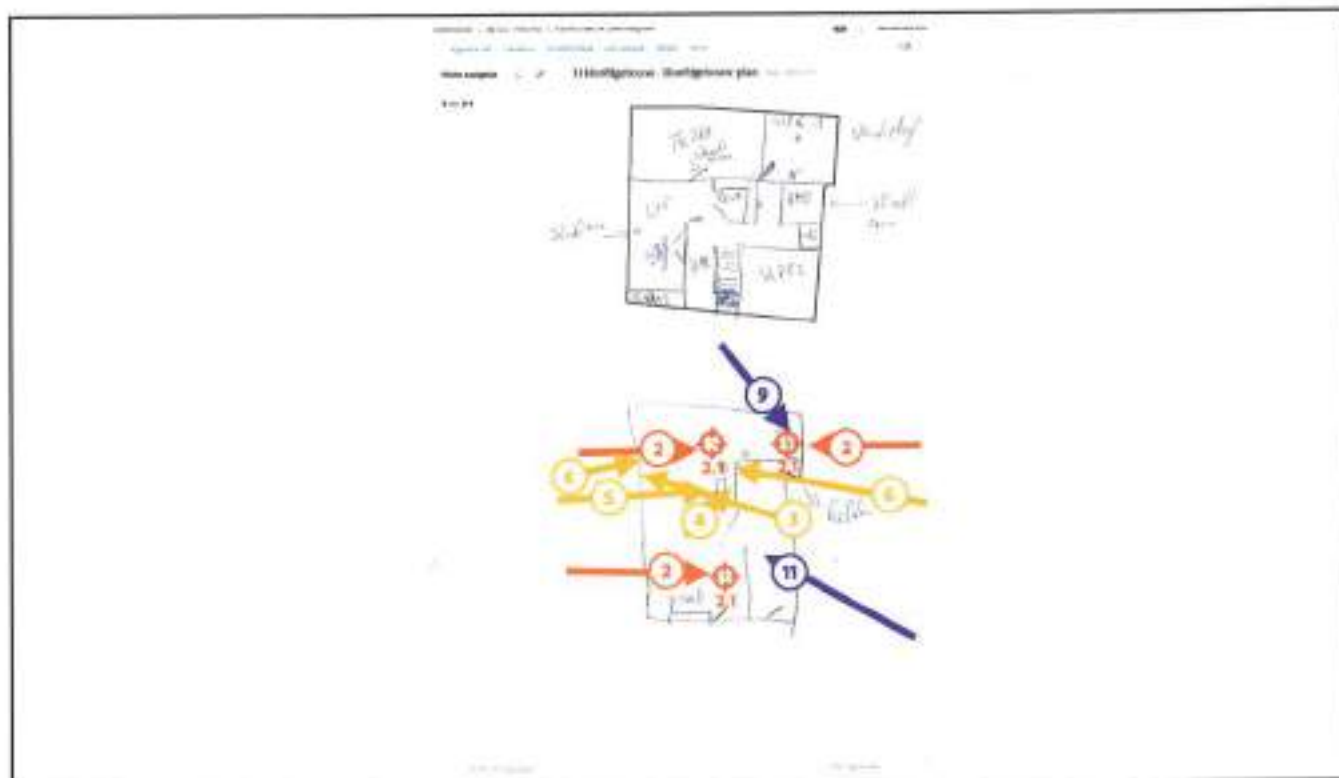
Plan 1.2: Gelijkvloers/garage

Beschrijving	Type	Actie
2. Gipsisolatie leidingen in de garage	Asbestmateriaal	Verwijderen
2.1 Code: 06022024/4	Mengmonster	-
3. Stopcontact in Bakeliet	Asbestmateriaal	Zorgvuldig beheren
4. Elektrische verbinding in bakeliet	Asbestmateriaal	Zorgvuldig beheren
5. Electriciteitskast van Bakeliet	Asbestmateriaal	Zorgvuldig beheren
6. Verlichtingsvoeten in bakeliet	Asbestmateriaal	Zorgvuldig beheren
9. Radson ER331	Advies	-
11. Laminaat in de gang beneden en boven + slaapkamer 1	Advies	-

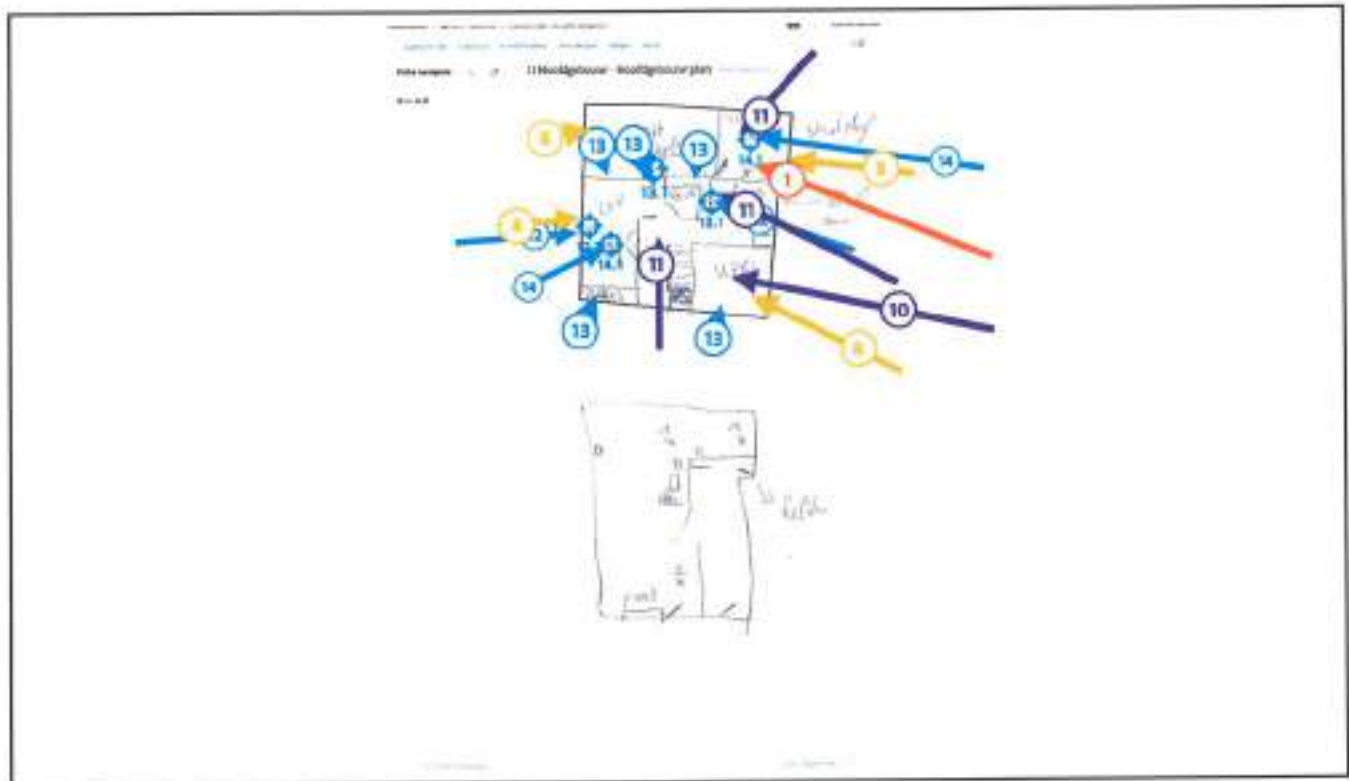
Plan 1.3: 1e verdieping

Beschrijving	Type	Actie
1. Schouw in asbestcement	Asbestmateriaal	Verwijderen
8. Plat dak roofing	Asbestmateriaal	Zorvuldig beheren
10. Vinyl in slaapkamer 2	Advies	-
11. Laminaat in de gang beneden en boven + slaapkamer 1	Advies	-
12. Pleisterwerk gang en living	Geen asbest	-
12.1 Code: 06022024/2	Mengmonster	-
13. Kit enkel glas bij houten deur naar terras	Geen asbest	-
13.1 Code: 06022024/3	Puntmonster	-
14. Pleisterwerk plafond slaapkamer 1 en living	Geen asbest	-

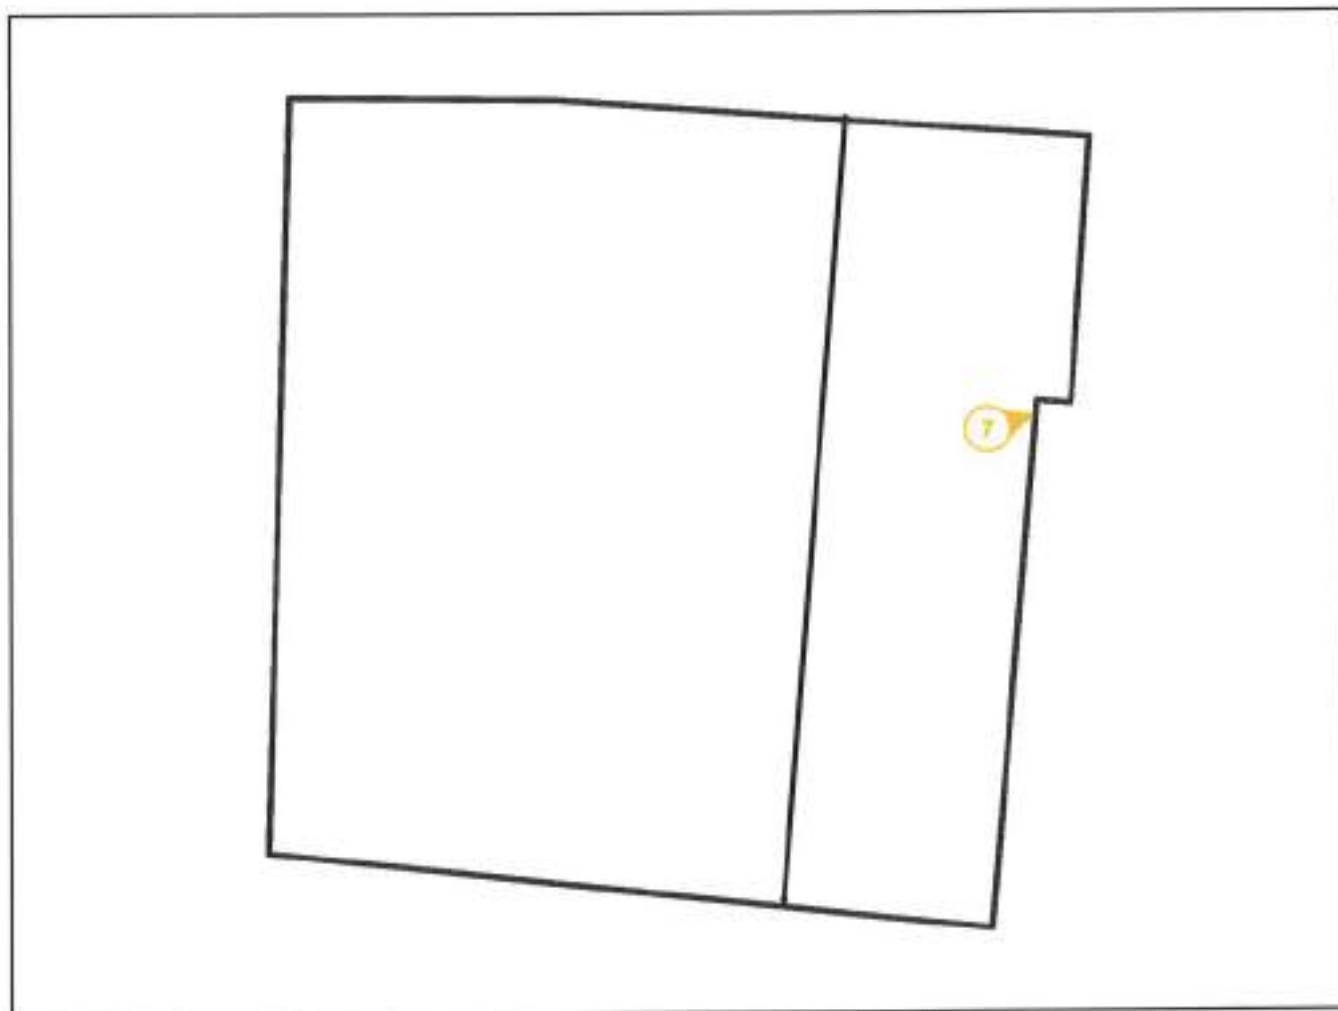
Plan 1.4: Kelder

Beschrijving	Type	Actie
7. Bakeliet lichtschakelaar in de kelder	Asbestmateriaal	Zorgvuldig beheren
