Asbestinventarisatetest

Leemzaal 35, 3840 Tongeren-Borgloon

Attestnummer : 20260408-000365.000

Niet-asbestveilig

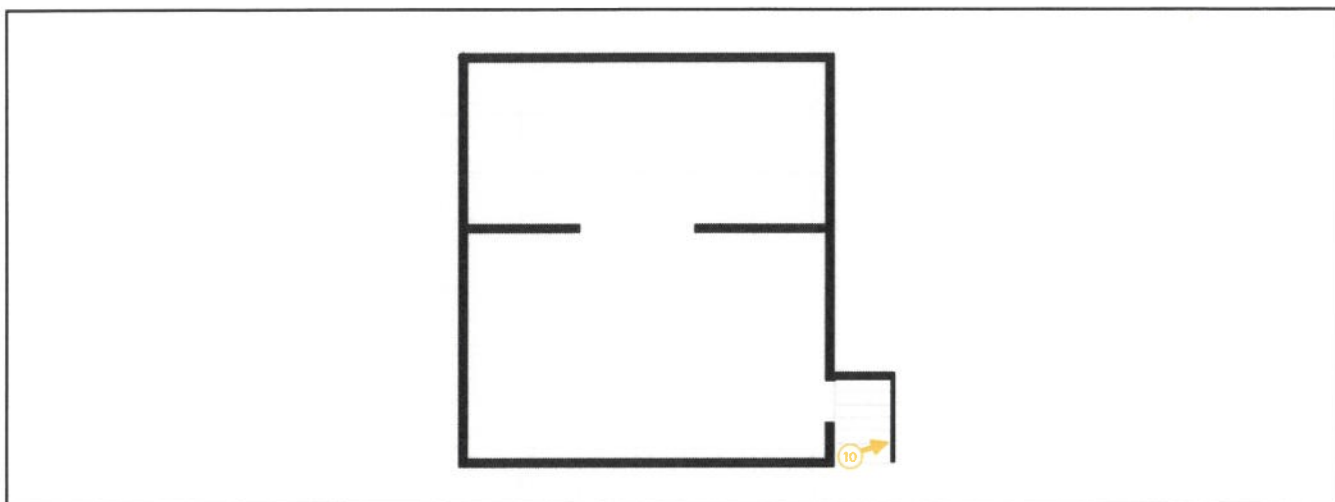
Plan 1.1: Kelder

Beschrijving	Type	Actie
10. Bakeliet schakelaar(s)/stopcontacten	Asbestmateriaal	Zorgvuldig beheren

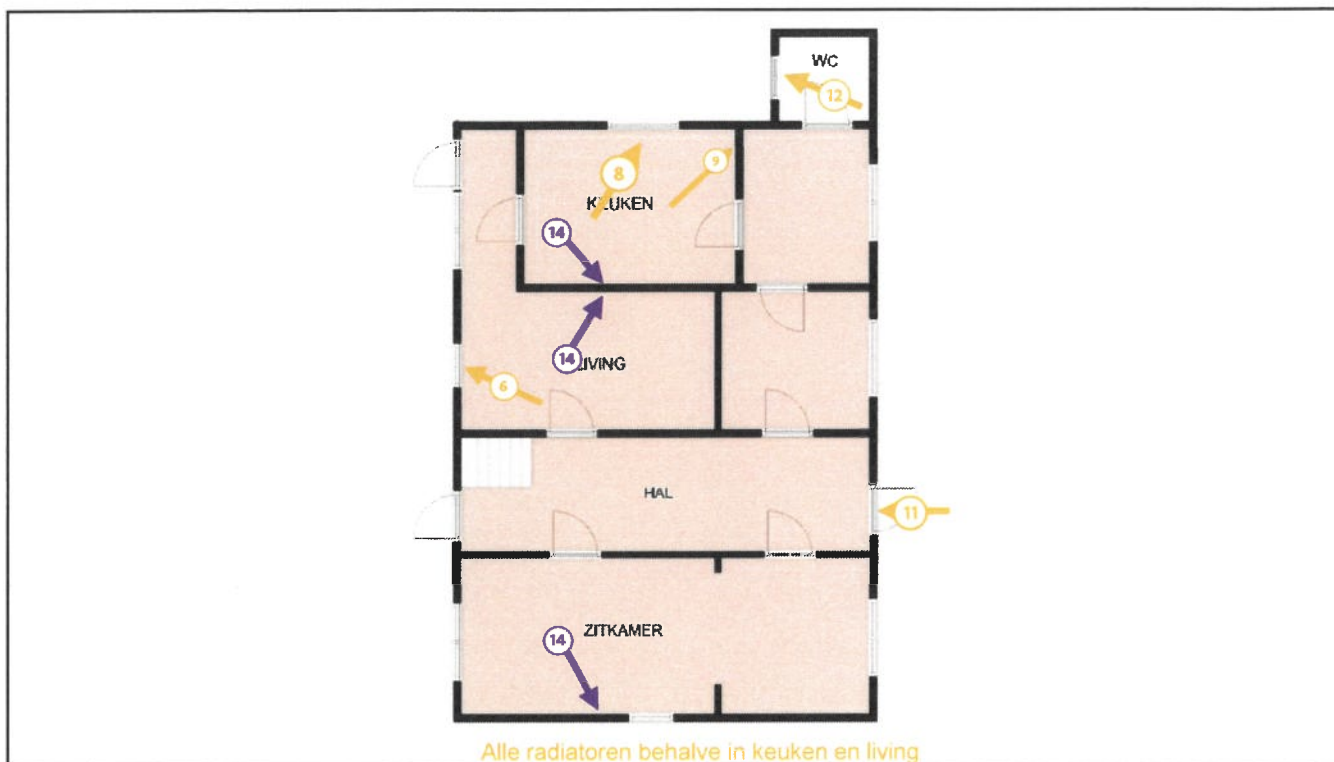
Plan 1.2: Gelijkvloers

Beschrijving	Type	Actie
4. Pakkingen radiatoren	Asbestmateriaal	Verwijderen
6. Vensterbank (binnen) living	Asbestmateriaal	Zorgvuldig beheren
8. Antidreunplaat onder pompbak	Asbestmateriaal	Zorgvuldig beheren
9. Zekeringkast in bakeliet (keuken)	Asbestmateriaal	Zorgvuldig beheren
11. Mastiek tussen voordeurkozijn-gevel	Asbestmateriaal	Zorgvuldig beheren
12. Bakeliet radiatorknop (wc)	Asbestmateriaal	Zorgvuldig beheren
14. Binnenzijde schouw	Beperking	-

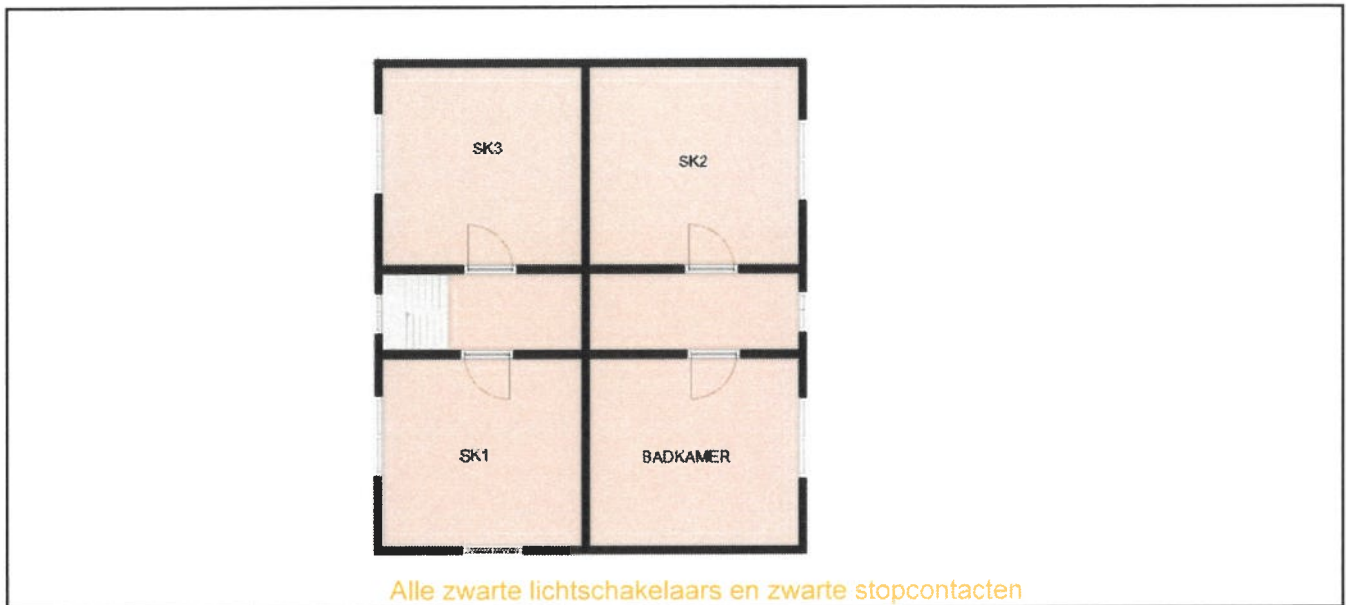
Plan 1.3: 1ste verdieping

Beschrijving	Type	Actie
10. Bakeliet schakelaar(s)/stopcontacten	Asbestmateriaal	Zorgvuldig beheren

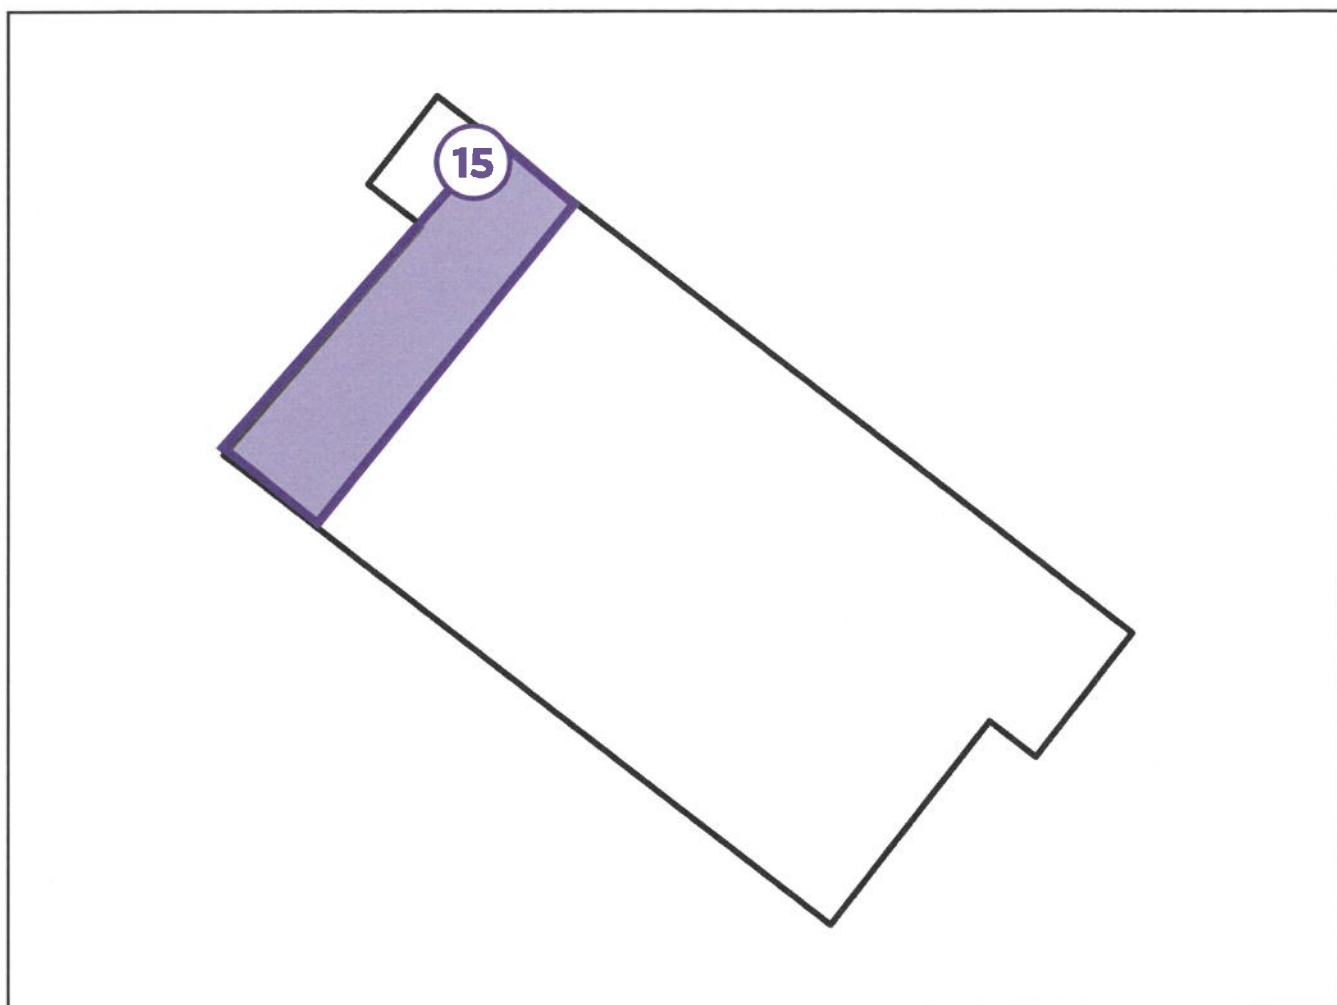
Plan 1.10: Hoofdgebouw plan

Beschrijving	Type	Actie
15. Zolderverdieping boven keuken	Beperking	-
