Nos références : CBC-R26/1717.

Date du rapport : 08/01/2026

## **RAPPORT D'INVENTAIRE AMIANTE NON DESTRUCTIF**

**Adresse : Rue de Genly 5 - 7040 Blaregnies 7040**

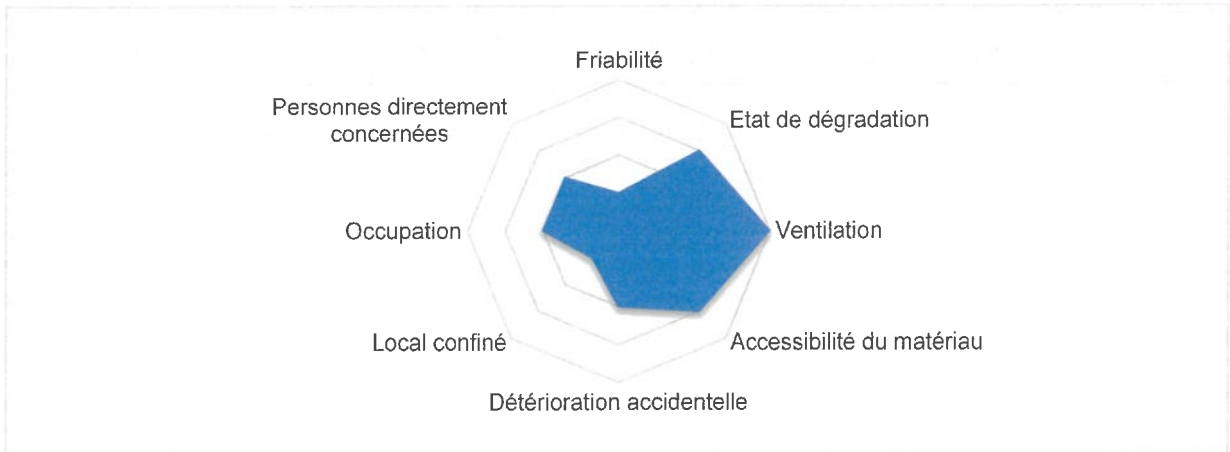
FICHE	Niveau	Local / Endroit	Matériau	Présence amiante
1	/	Façade	Mastic entre châssis en PVC blanc et maçonnerie	OUI

Activité pouvant donner lieu à une exposition à l'amiante			
<input checked="" type="checkbox"/>	Travaux	<input type="checkbox"/>	/
<input type="checkbox"/>	/	<input type="checkbox"/>	/
CONSEIL			
<input checked="" type="checkbox"/>	Contrôle annuel de l'état du matériau	<input type="checkbox"/>	/
<input type="checkbox"/>	/	<input type="checkbox"/>	/

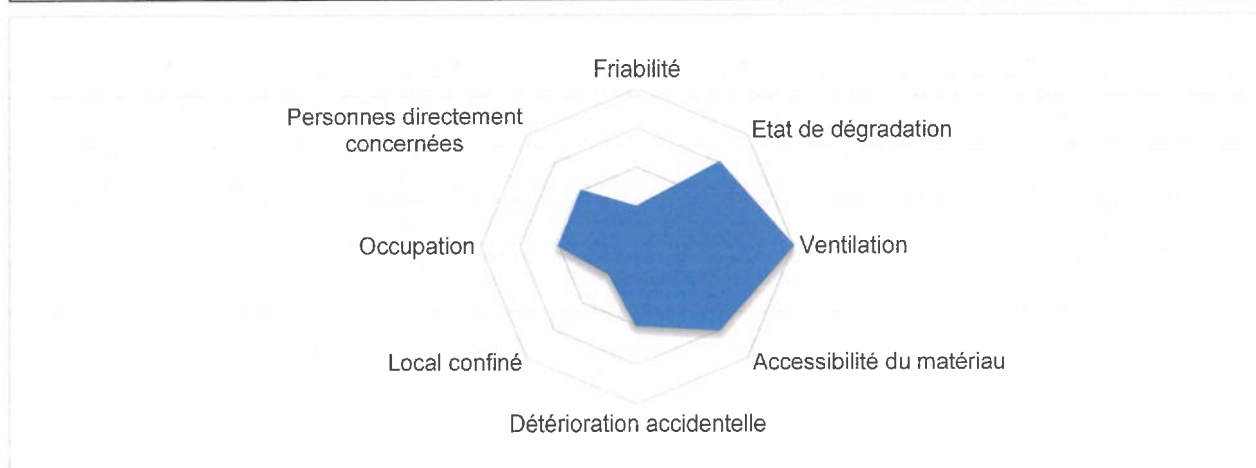
FICHE	Niveau	Local / Endroit	Matériau	Présence amiante
2	/	Façade	Mastic entre volet en aluminium et maçonnerie	OUI

Activité pouvant donner lieu à une exposition à l'amiante			
<input checked="" type="checkbox"/>	Travaux	<input type="checkbox"/>	/
<input type="checkbox"/>	/	<input type="checkbox"/>	/
CONSEIL			
<input checked="" type="checkbox"/>	Contrôle annuel de l'état du matériau	<input type="checkbox"/>	/
<input type="checkbox"/>	/	<input type="checkbox"/>	/

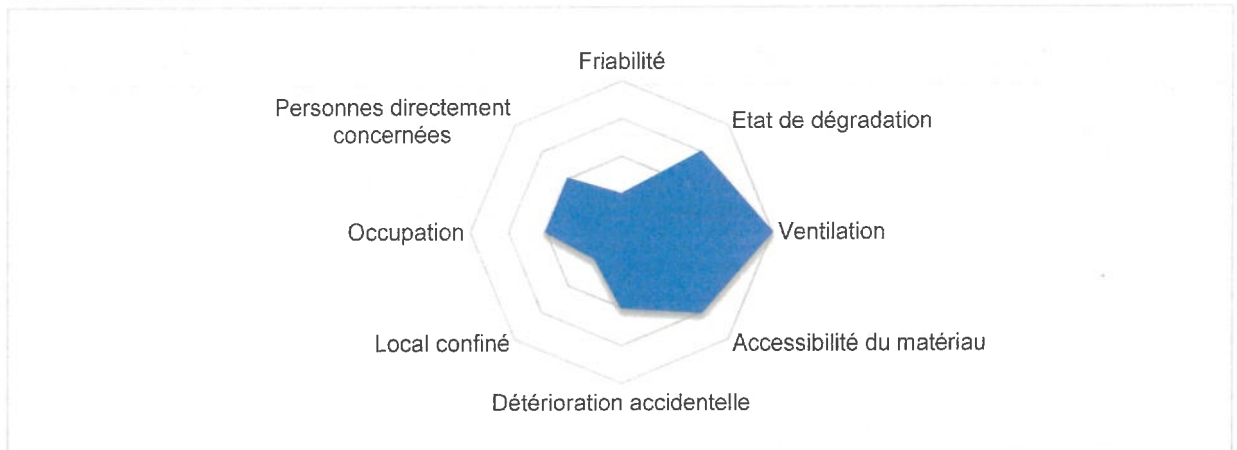
FICHE	Niveau	Local / Endroit	Matériau	Présence amiante
3	/	Façade	Mastic entre châssis en bois et maçonnerie	OUI

Activité pouvant donner lieu à une exposition à l'amiante			
<input checked="" type="checkbox"/>	Travaux	<input type="checkbox"/>	/
<input type="checkbox"/>	/	<input type="checkbox"/>	/
CONSEIL			
<input checked="" type="checkbox"/>	Contrôle annuel de l'état du matériau	<input type="checkbox"/>	/
<input type="checkbox"/>	/	<input type="checkbox"/>	/

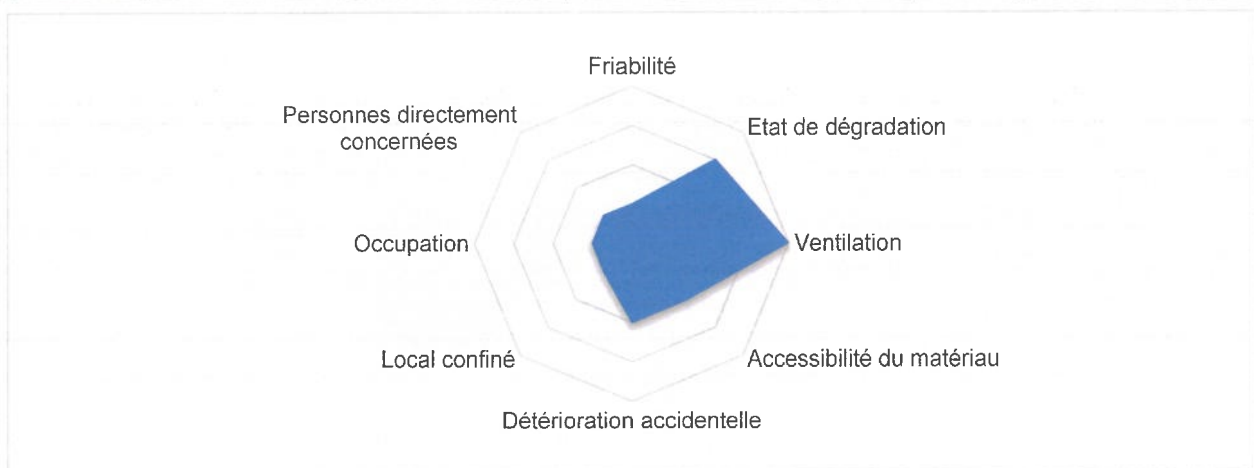
FICHE	Niveau	Local / Endroit	Matériau	Présence amiante
4		Voir conclusion	Ondulés	OUI

Activité pouvant donner lieu à une exposition à l'amiante			
<input checked="" type="checkbox"/>	Jardinage	<input type="checkbox"/>	/
<input checked="" type="checkbox"/>	Travaux	<input type="checkbox"/>	/
CONSEIL			
<input checked="" type="checkbox"/>	Enlèvement des plaques au sol	<input type="checkbox"/>	
<input checked="" type="checkbox"/>	Contrôle annuel de l'état du matériau	<input checked="" type="checkbox"/>	Ne pas démosser à haute pression

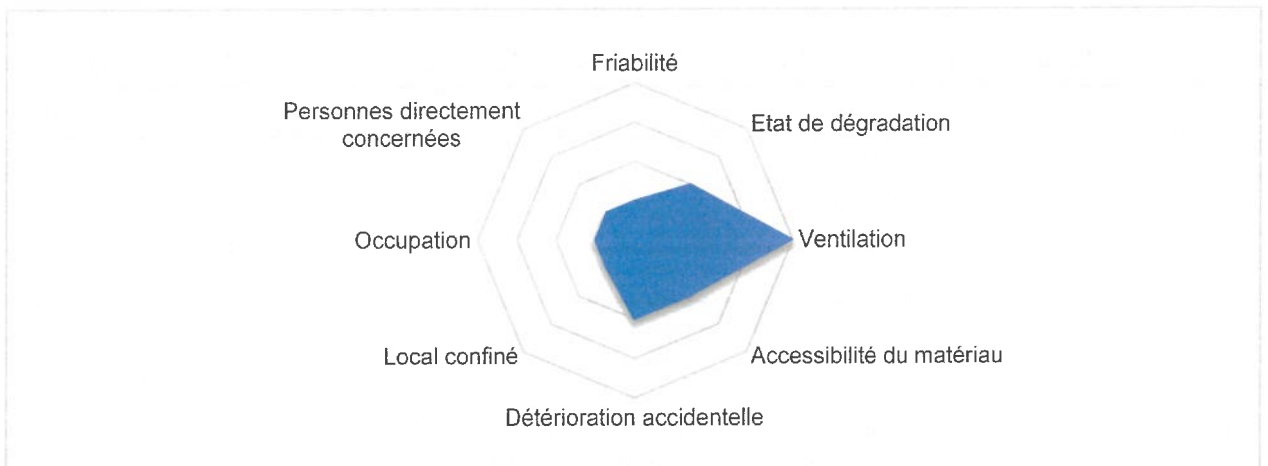
FICHE	Niveau	Local / Endroit	Matériau	Présence amiante
5	/	Toiture	Conduit en amiante ciment	Connu comme contenant de l'amiante

Activité pouvant donner lieu à une exposition à l'amiante			
<input checked="" type="checkbox"/>	Travaux en toiture	<input type="checkbox"/>	/
<input checked="" type="checkbox"/>	Ramonage	<input type="checkbox"/>	/
CONSEIL			
<input checked="" type="checkbox"/>	Contrôle annuel de l'état du matériau	<input type="checkbox"/>	/
<input type="checkbox"/>	/	<input type="checkbox"/>	/
