Asbestinventarisatetest

Sint-Janstraat 181, 8700 Tielt

Attestnummer : 20230516-000347.000

Uitgegeven op : 16.05.2023

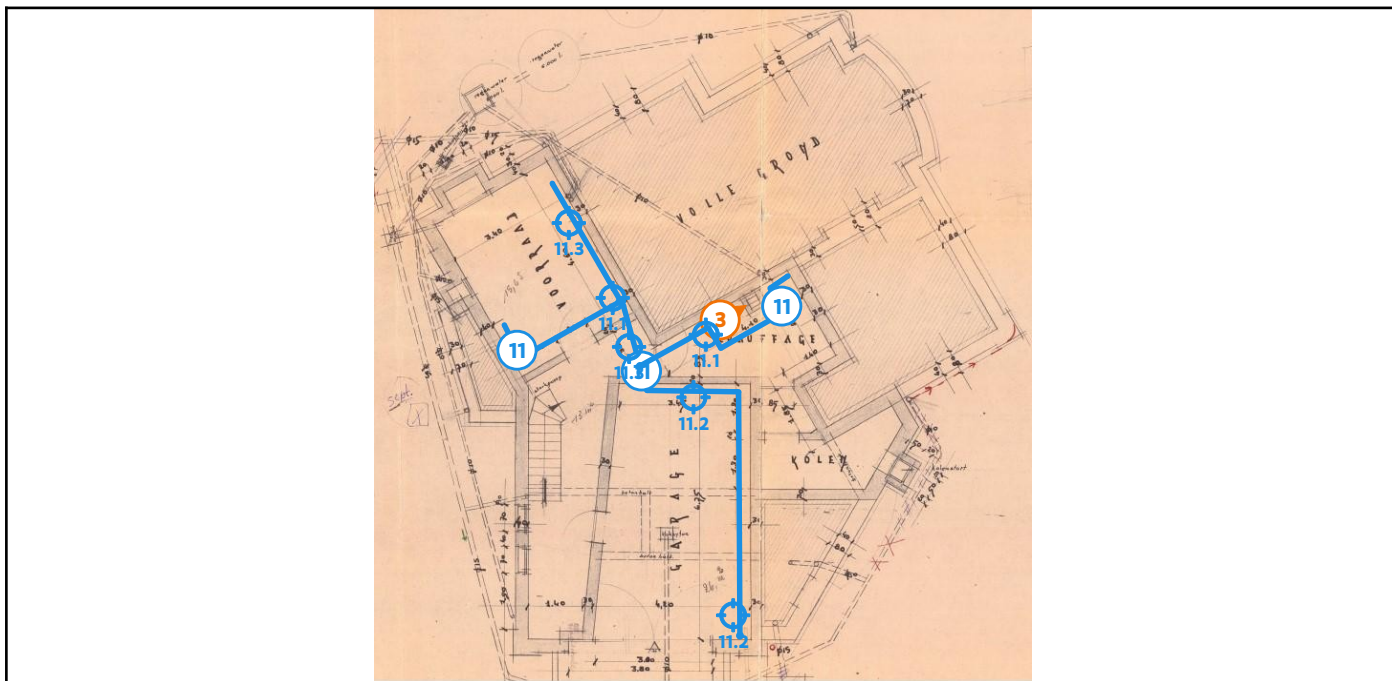
Plan 1.1: Kelder

Beschrijving	Type	Actie
3. Inspectieluik stookruimte	Asbestmateriaal	Verwijderen
11. Leidingisolatie kelder	Geen asbest	-
11.1 Code: MM03	Mengmonster	-
11.2 Code: MM04	Mengmonster	-
11.3 Code: MM05	Mengmonster	-

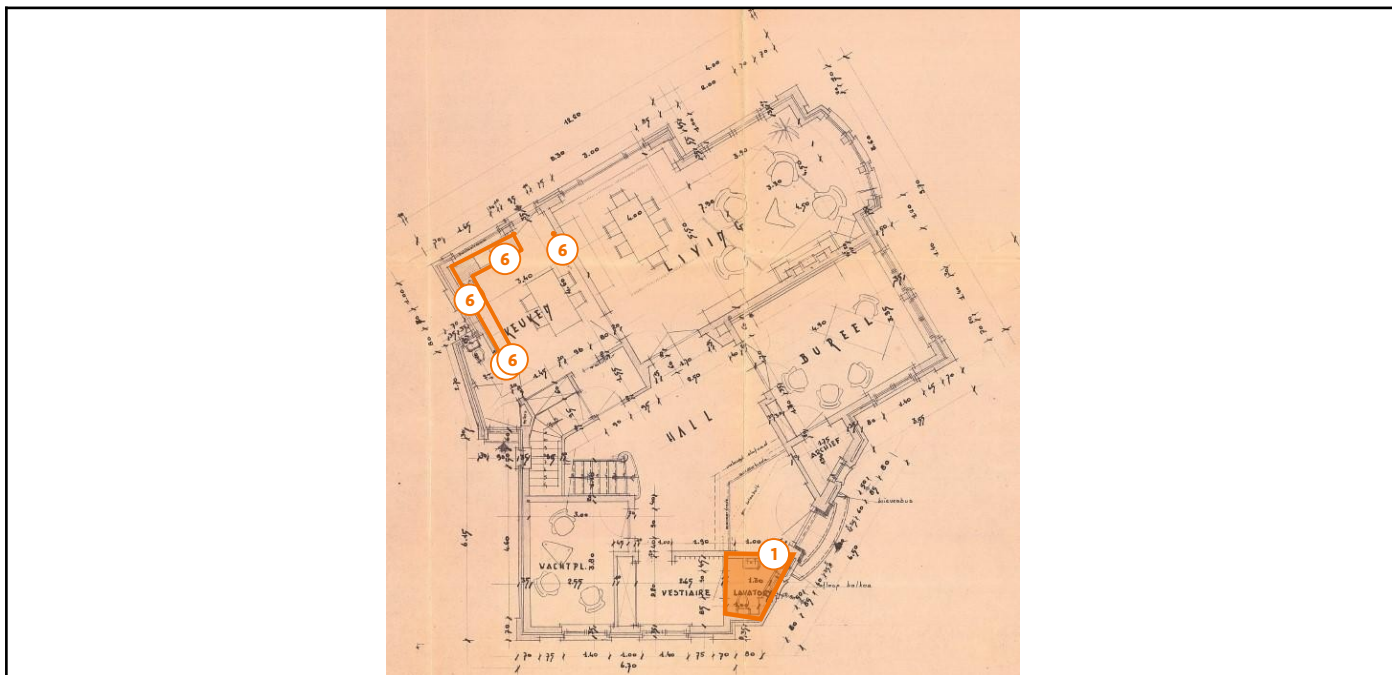
Plan 1.2: Gelijkvloers

Beschrijving	Type	Actie
1. Vinylvloer toilet/traphal zolder	Asbestmateriaal	Verwijderen
6. Glasalplaten keuken	Asbestmateriaal	Verwijderen

- Hermetische zone (erkend asbestverwijderaar)
Vinylzeilen mogen niet doe-het-zelf verwijderd worden. Aangezien de “kartonnen” onderlaag steeds kan scheuren en daardoor beschadigd geraakt. Bij deze werken komen er steeds asbestvezels vrij in een binnenruimte.

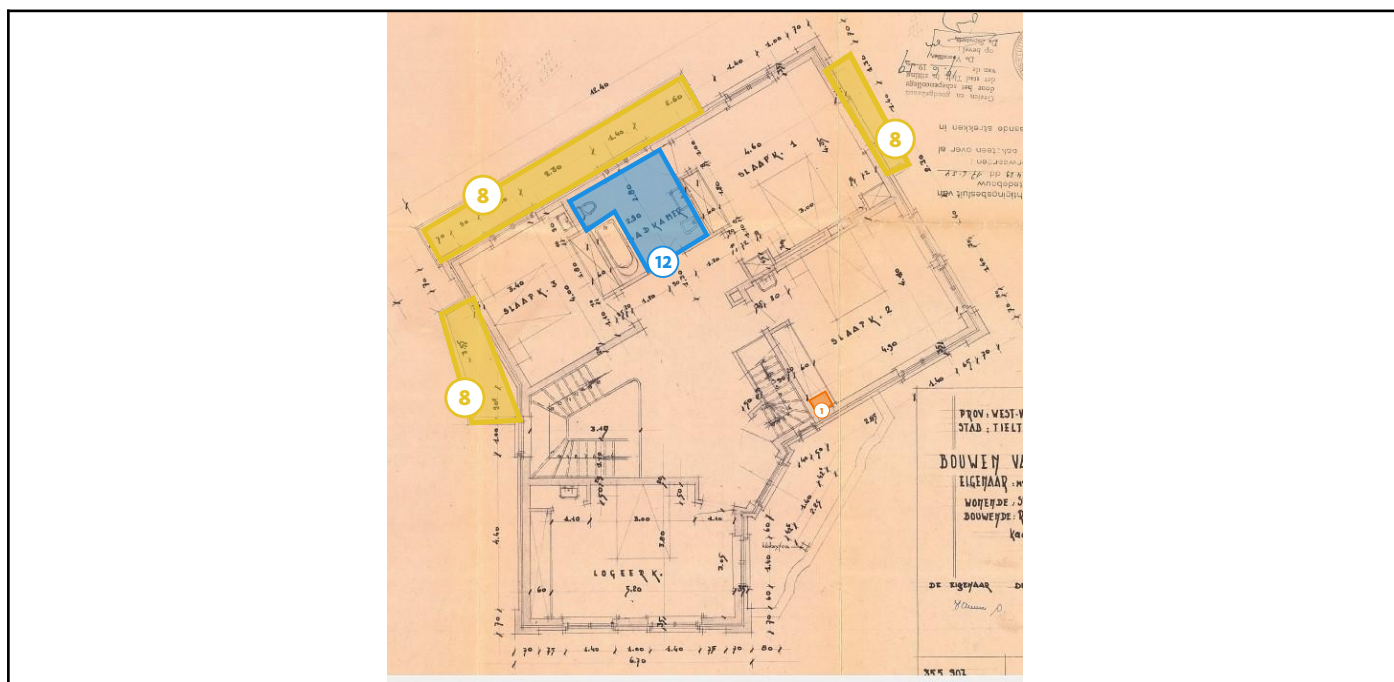
Plan 1.3: 1ste verdiep

Beschrijving	Type	Actie
1. Vinylvloer toilet/traphal zolder	Asbestmateriaal	Verwijderen
8. Roofing platte daken	Asbestmateriaal	Zorgvuldig beheren
12. Vinyltegels badkamer	Geen asbest	-

- Eenvoudige handelingen: enkel door erkend asbestverwijderaar
Roofing mag, gezien dit niet zonder te scheuren/breken verwijderd kan worden, niet doe-het-zelf verwijderd worden. Er komen hier steeds asbestvezels bij vrij.

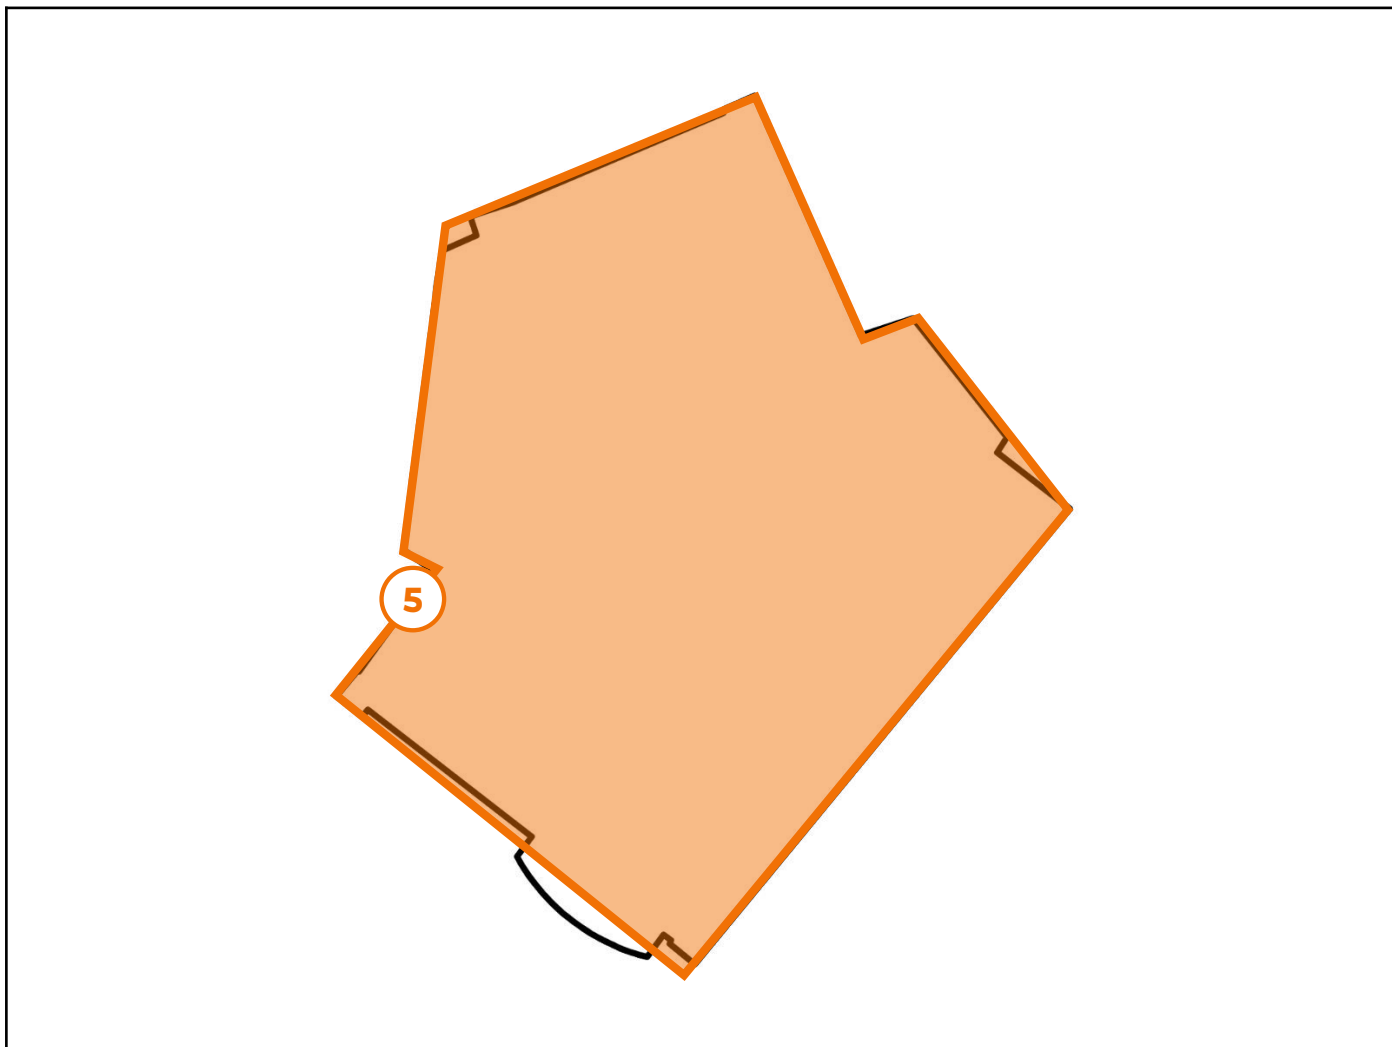
Plan 1.4: Plan zolder

Beschrijving	Type	Actie
5. Menuiserie Onderdak	Asbestmateriaal	Verwijderen

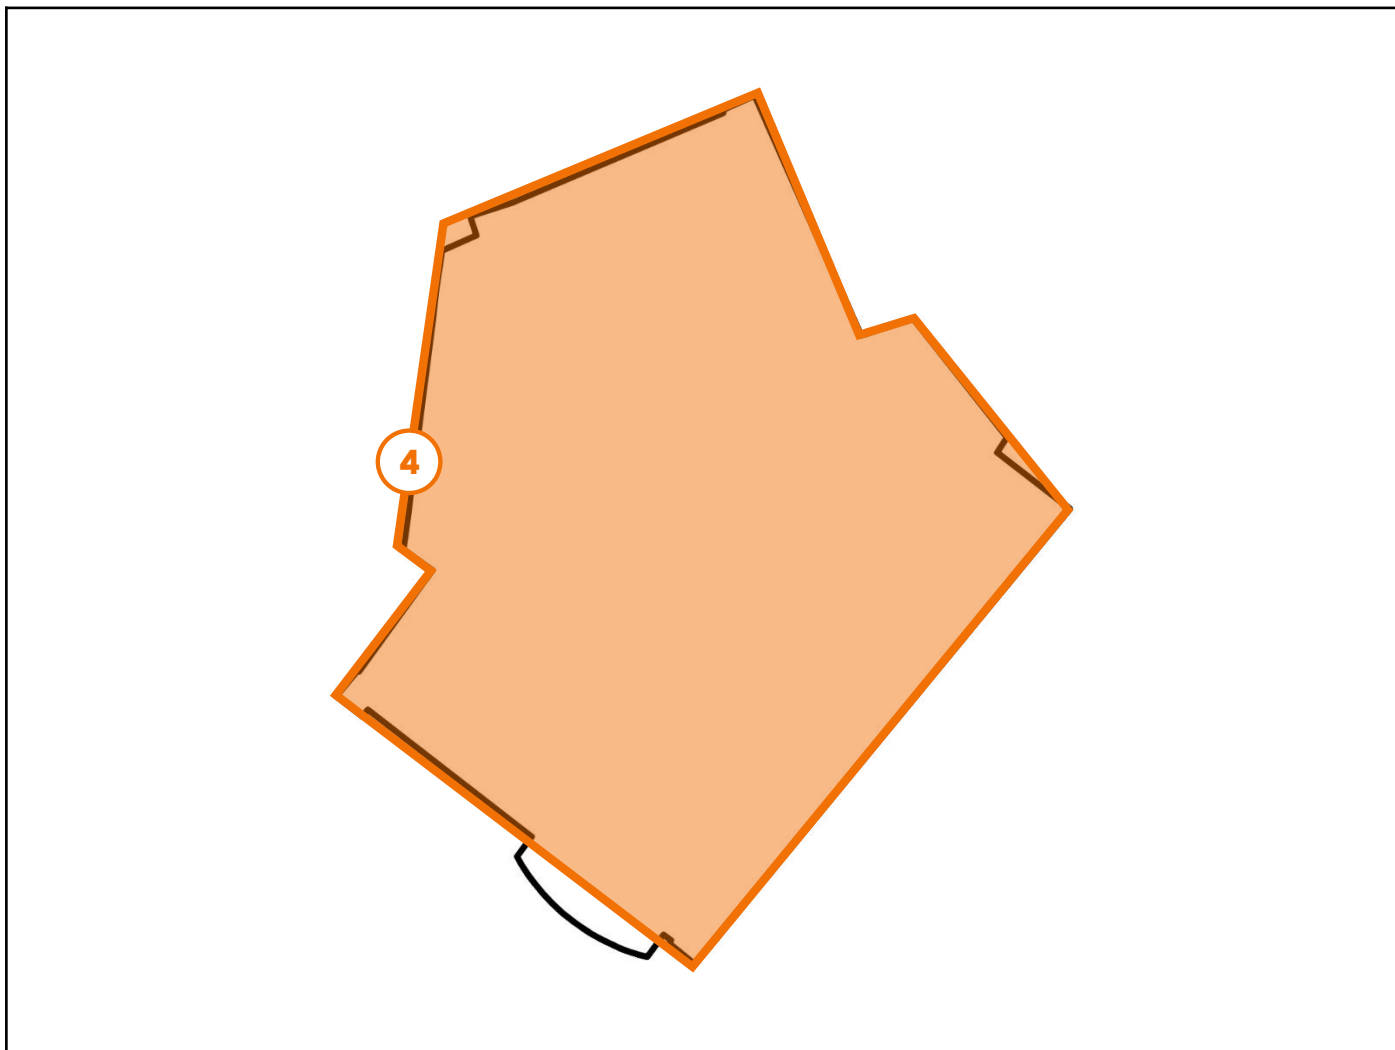
Plan 1.5: Plan schuin dak

Beschrijving	Type	Actie
4. Leien dak woning	Asbestmateriaal	Verwijderen

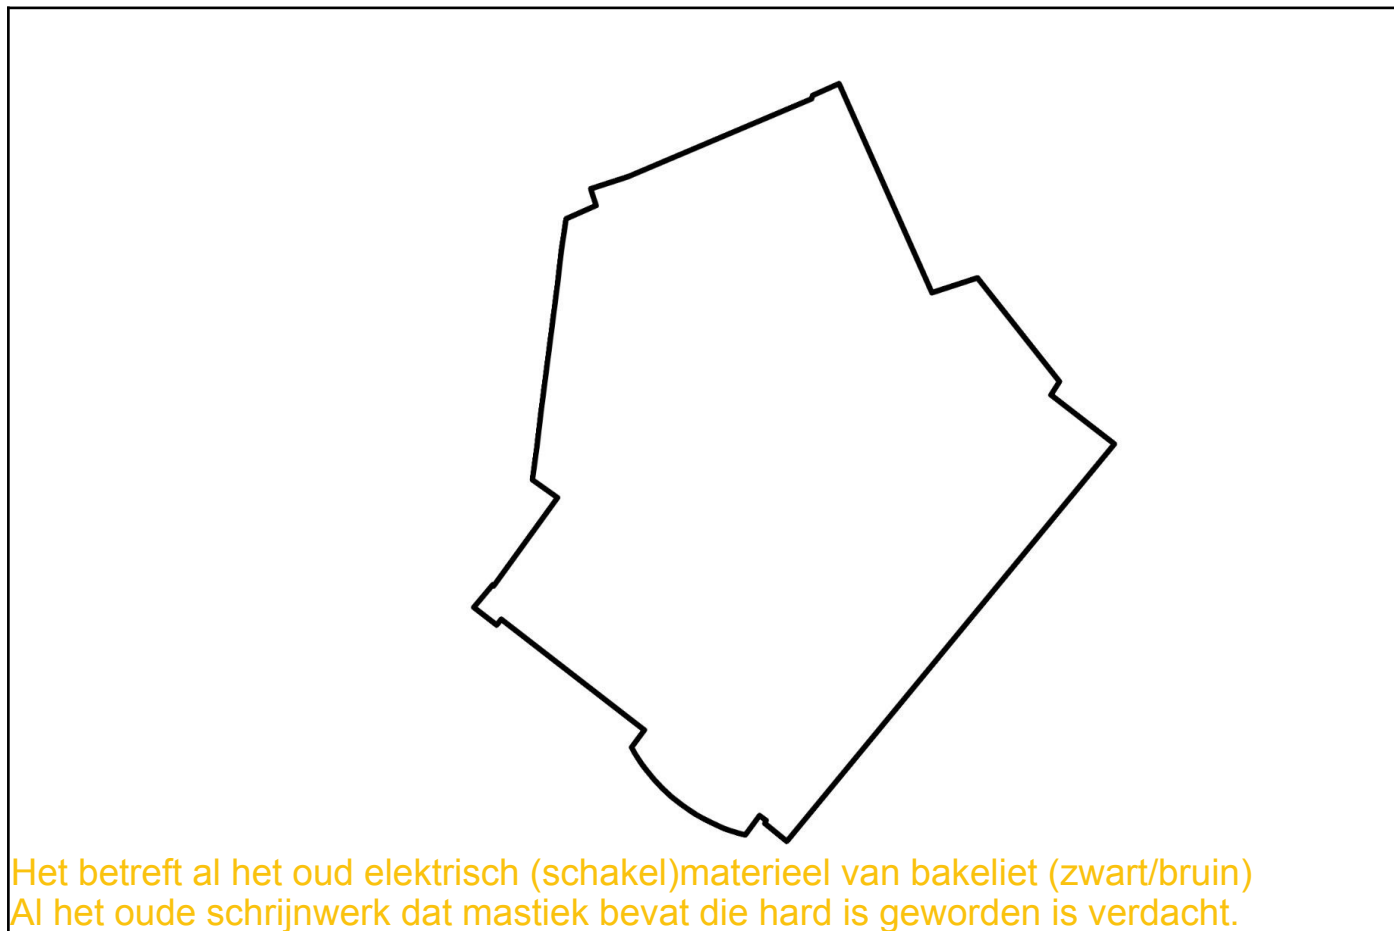
Plan 1.6: Overzicht woning

Beschrijving	Type	Actie
2. Mastiek schrijnwerk	Asbestmateriaal	Verwijderen
7. Bakeliet (oud elektrisch materiaal)	Asbestmateriaal	Zorgvuldig beheren

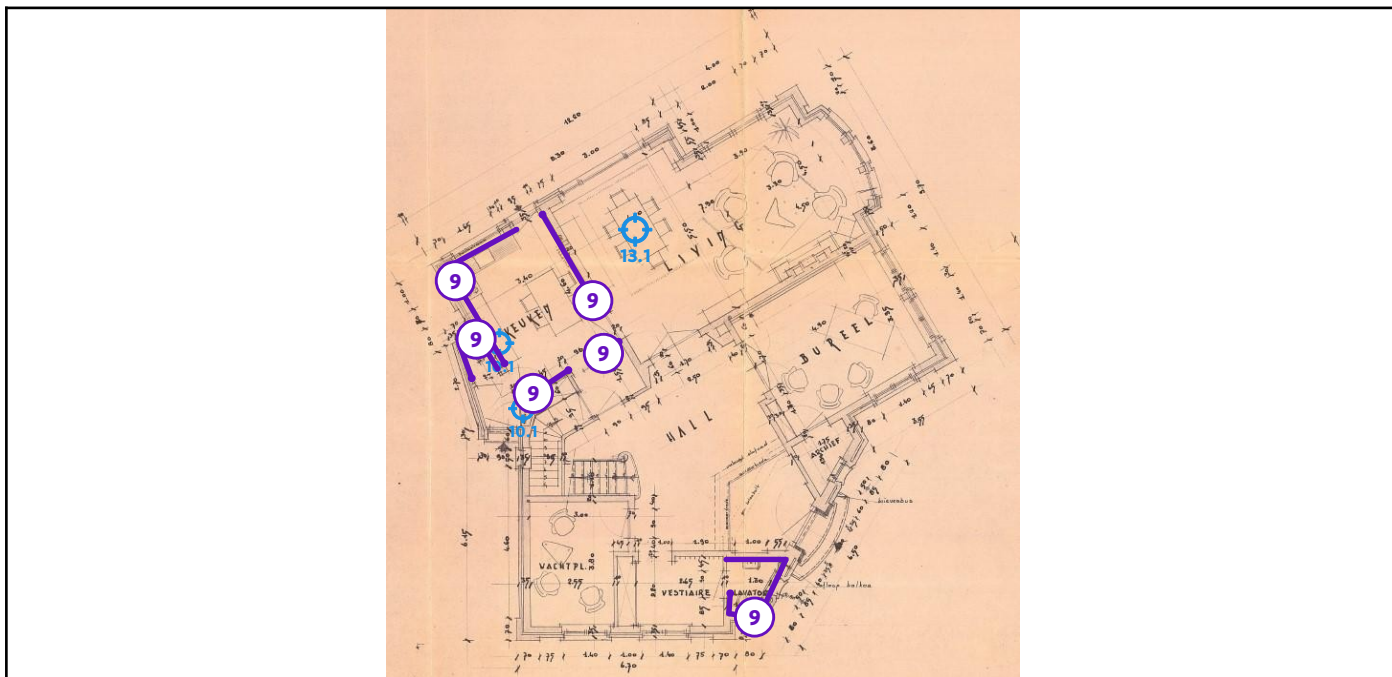
Plan 1.7: Gelijkvloers

Beschrijving	Type	Actie
9. Tegellijm faience tegels	Advies	-
10. Pleister muren	Geen asbest	-
10.1 Code: MM01	Mengmonster	-
13. Pleister plafond	Geen asbest	-
13.1 Code: MM02	Mengmonster	-

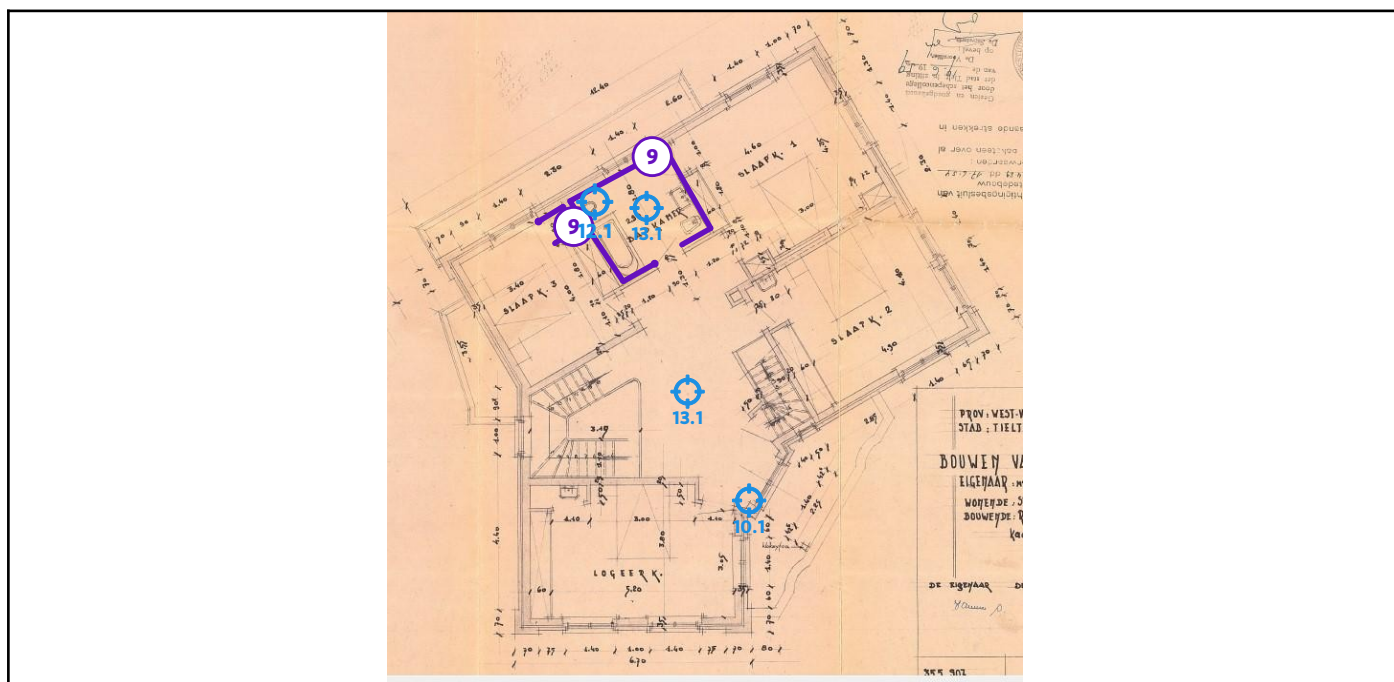
Plan 1.8: 1ste verdiep

Beschrijving	Type	Actie
9. Tegellijm faience tegels	Advies	-
10. Pleister muren	Geen asbest	-
10.1 Code: MM01	Mengmonster	-
12. Vinyltegels badkamer	Geen asbest	-
12.1 Code: PM01	Puntmonster	-
13. Pleister plafond	Geen asbest	-
13.1 Code: MM02	Mengmonster	-
