Asbestinventarisatetest

Elizabetlaan 126/12, 8300 Knokke-Heist

Attestnummer : 20240724-000182.000

Uitgegeven op : 24.07.2024

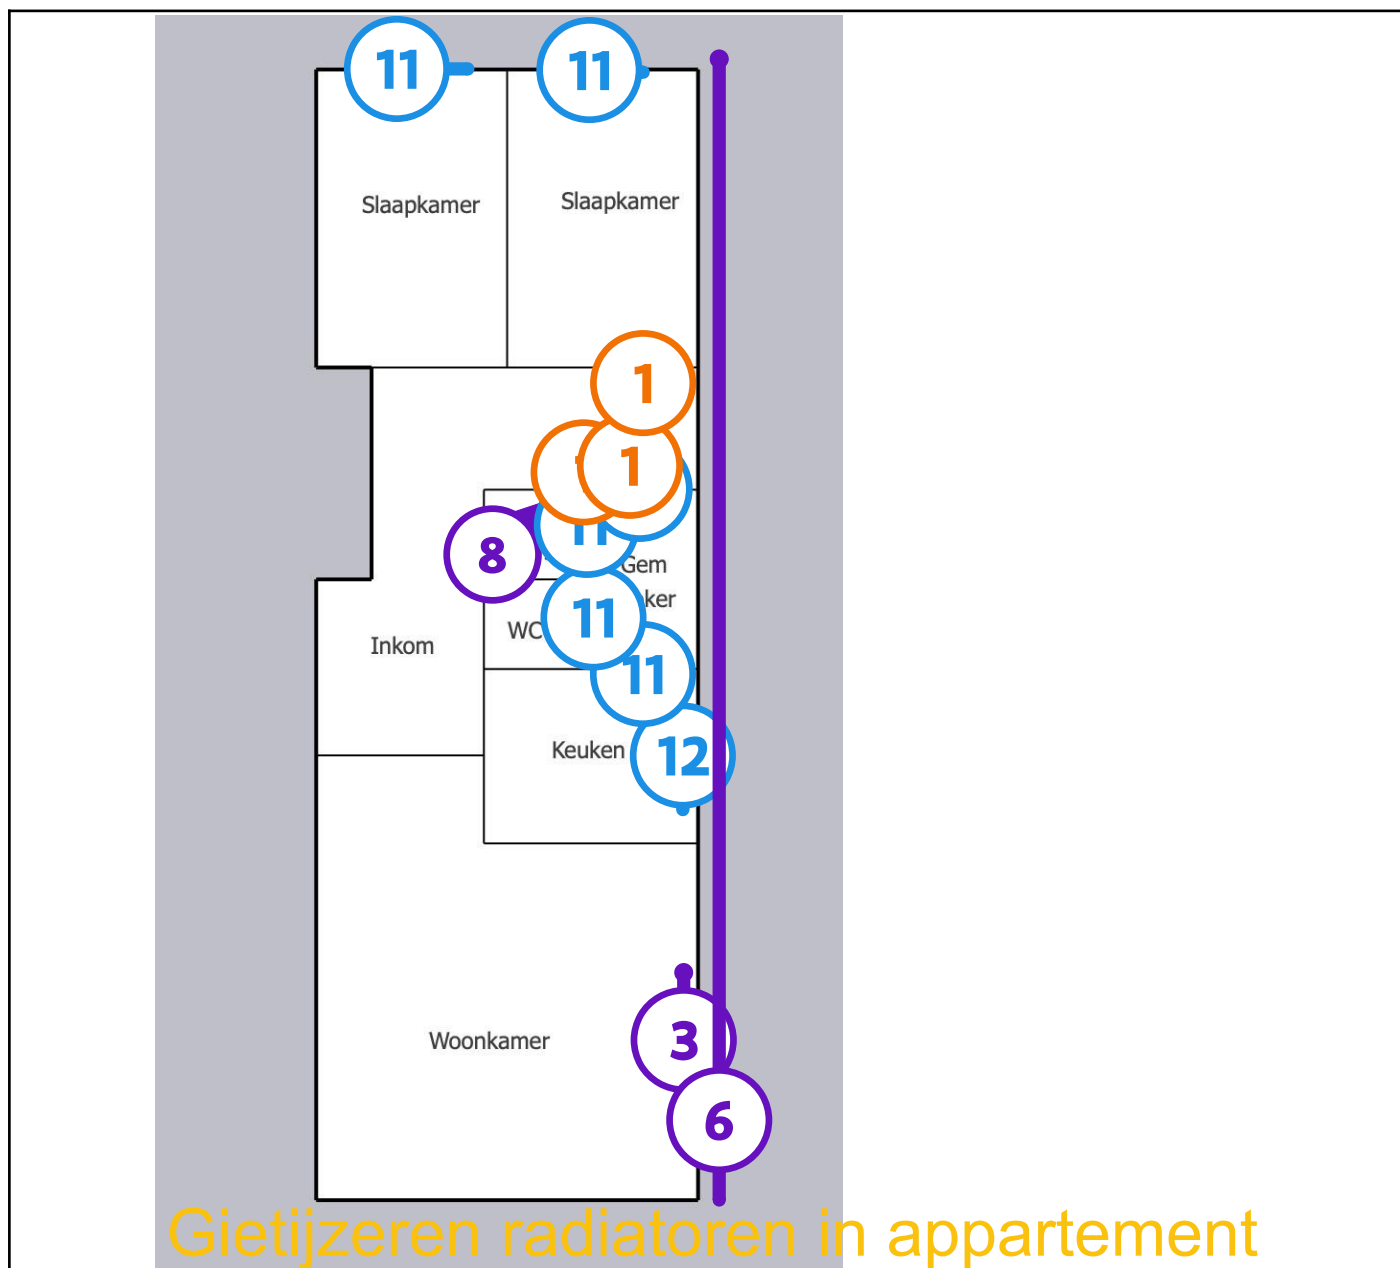
Plan 1.1: Grondplan - Appartement

Beschrijving	Type	Actie
1. Elementen in bakeliet (Appartement & kelderberging)	Asbestmateriaal	Verwijderen
3. Haard - Woonkamer (Bouwjaar ongekend)	Advies	-
6. Gemeenschappelijke delen - Appartementsgebouw	Advies	-

8. Verwarmingsketel (Na 2001)	Advies	-
9. Gietijzeren/oudere radiatoren (Bouwjaar ongekend)	Advies	-
11. Kit - Schrijnwerk/glas van ramen	Geen asbest	-
12. Coating - Spoelbakken keuken	Geen asbest	-

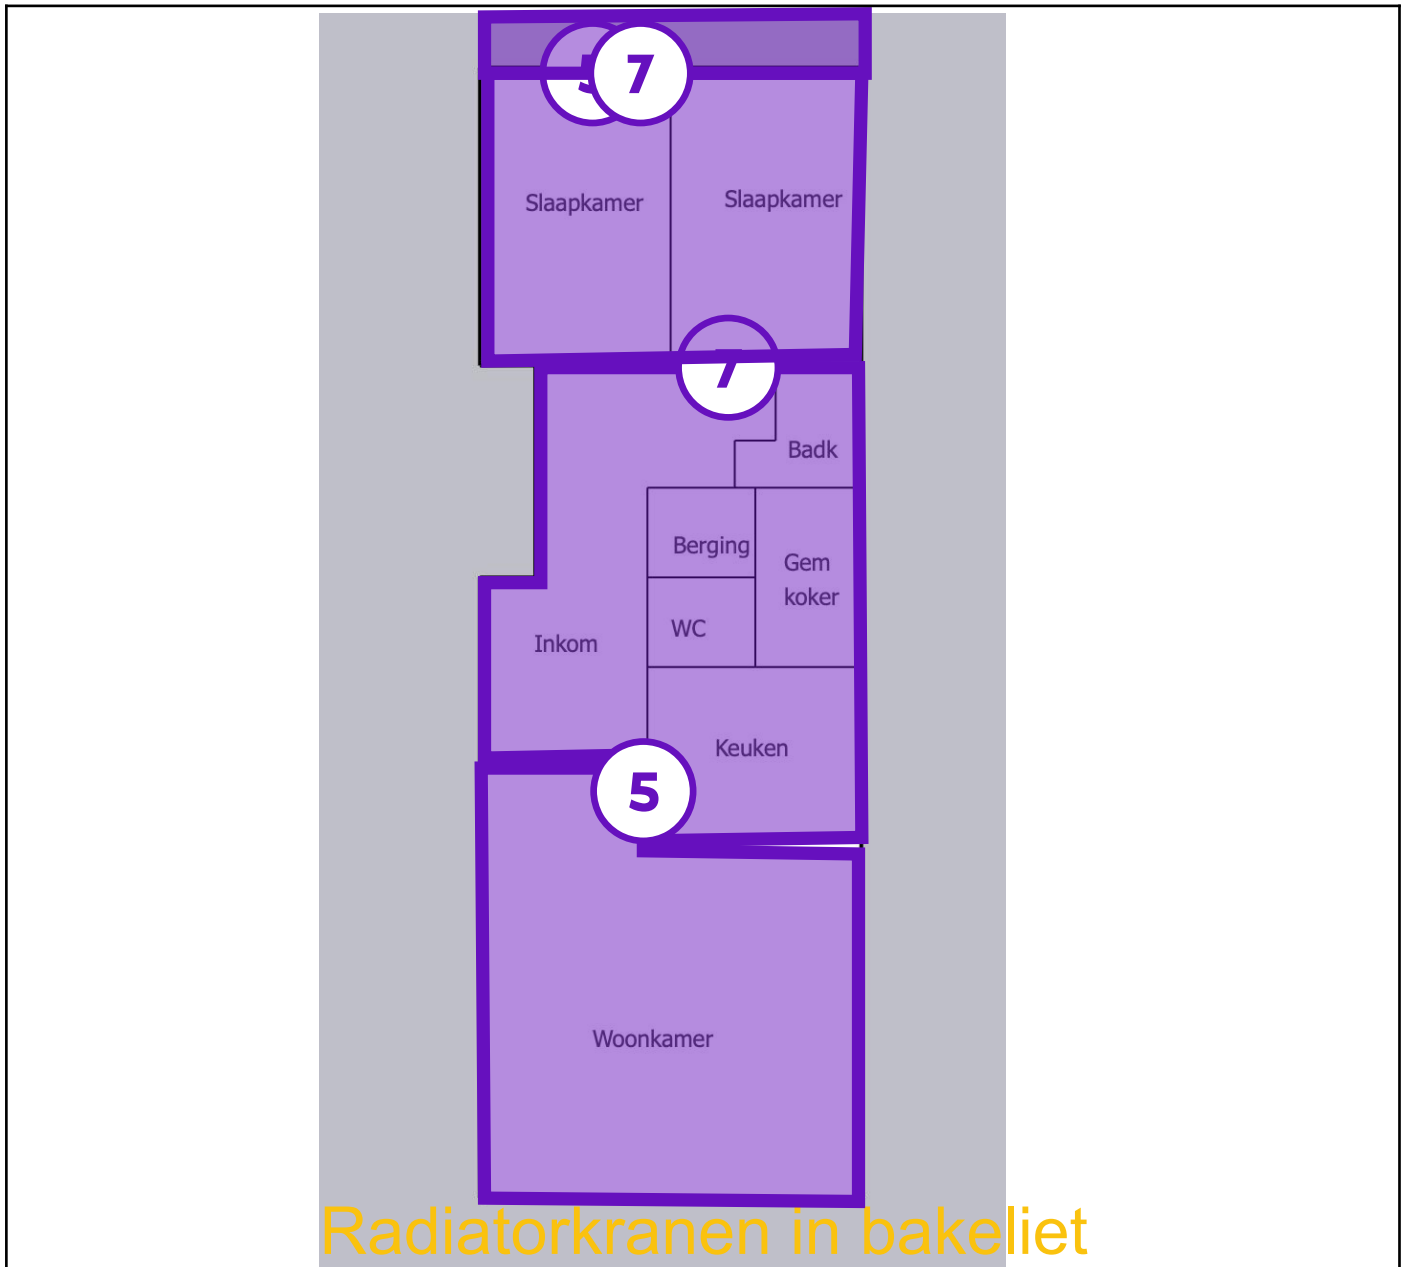
Plan 1.2: Grondplan - Appartement

Beschrijving	Type	Actie
2. Bakeliet radiatorknoppen	Asbestmateriaal	Verwijderen
5. Geen verdacht vloerzeil waargenomen	Advies	-
7. Onderliggende lagen (Badkamer/keuken/WC/terras/...)	Advies	-

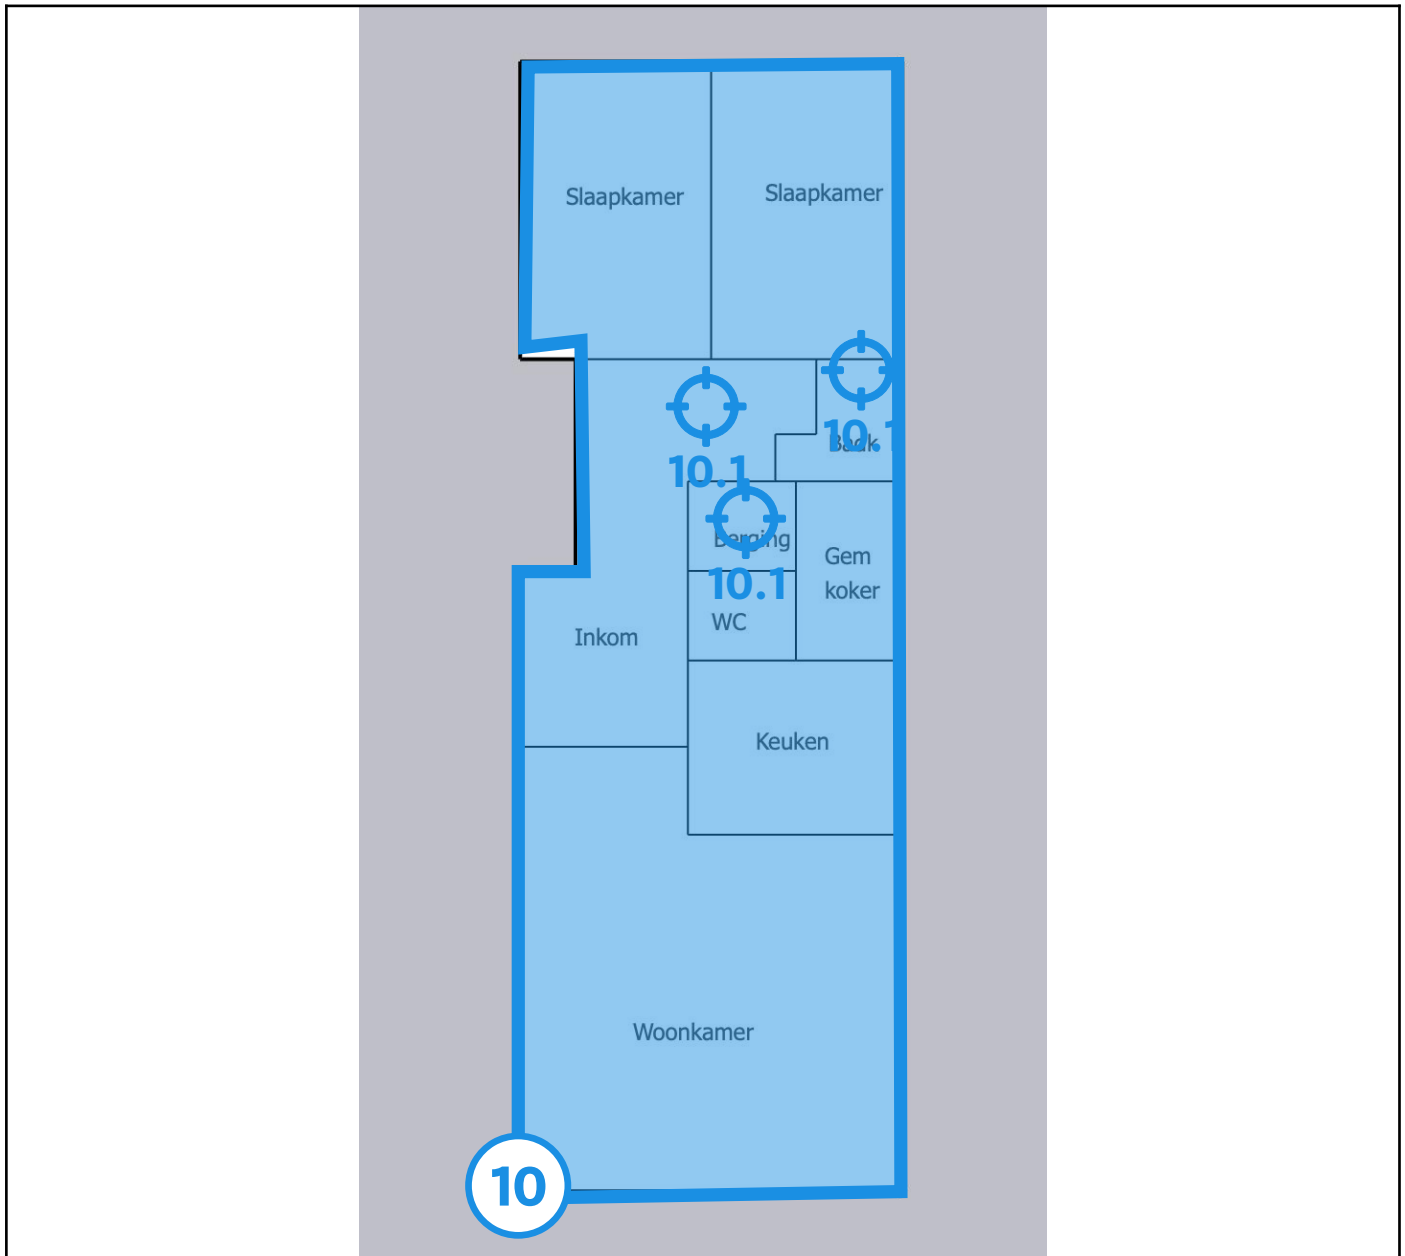
Plan 1.3: Grondplan - Appartement

Beschrijving	Type	Actie
10. Pleisterwerk - Plafonds	Geen asbest	-
10.1 Code: 93030 - 2	Mengmonster	-

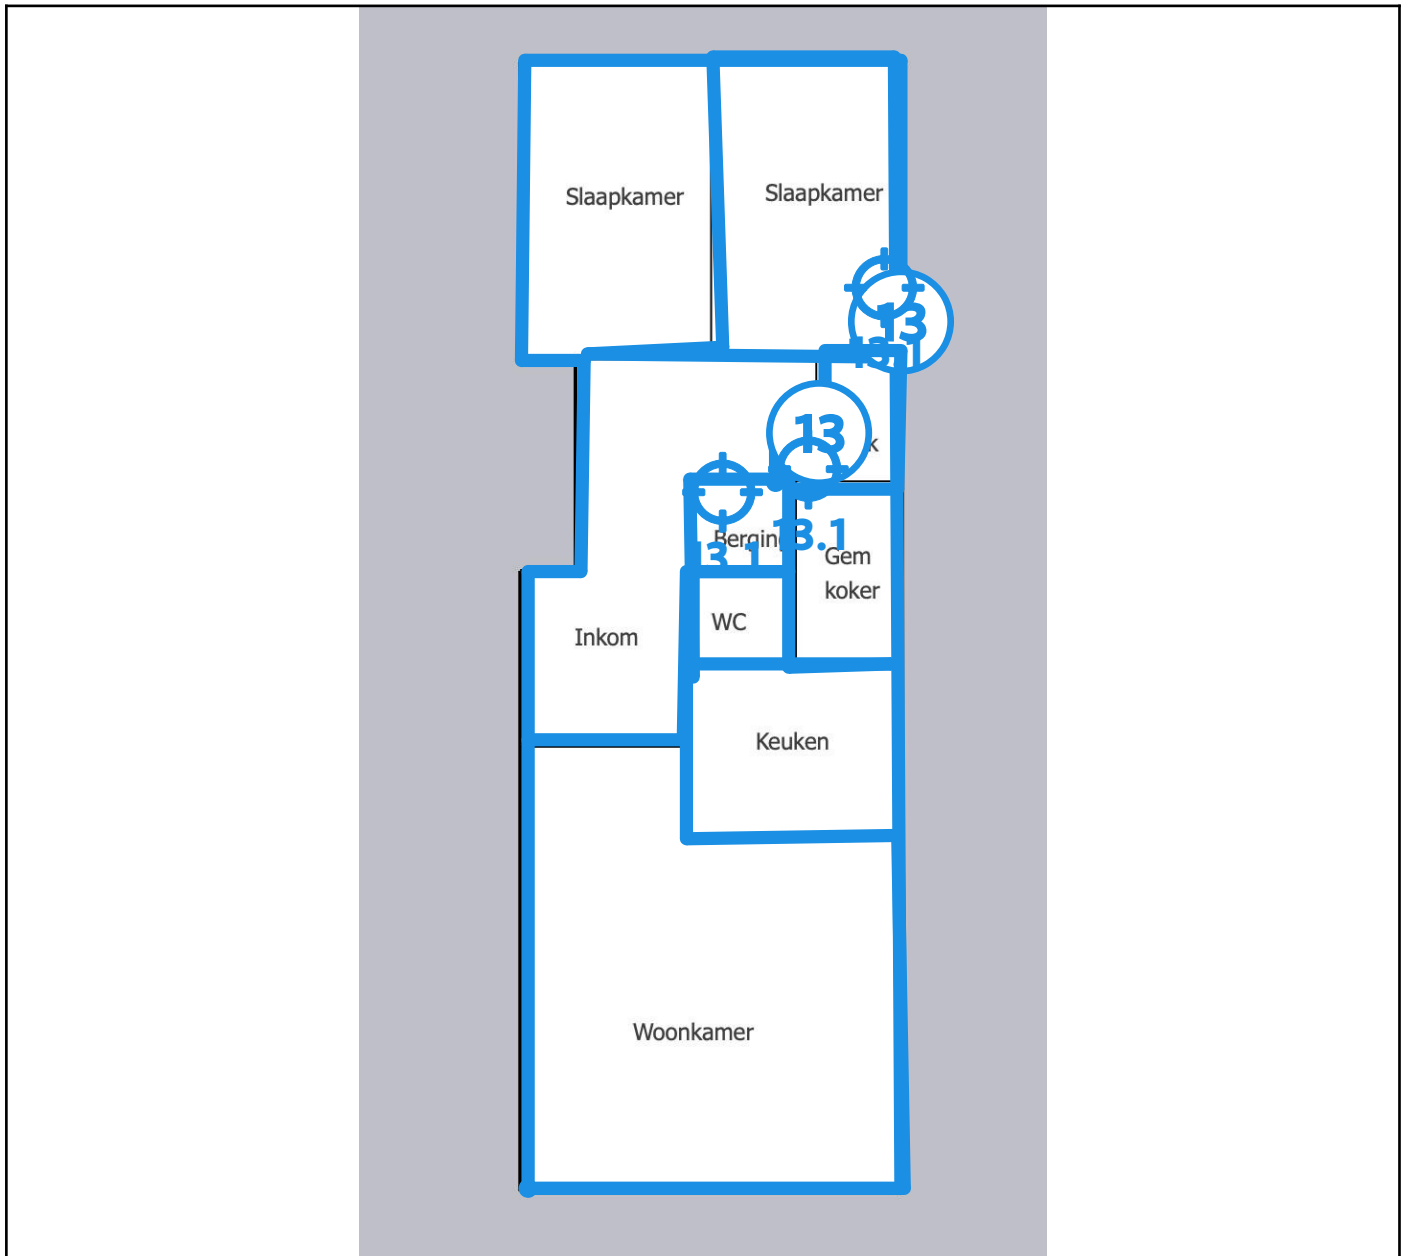
Plan 1.4: Grondplan - Appartement

Beschrijving	Type	Actie
13. Pleisterwerk - Muren	Geen asbest	-
13.1 Code: 93030 - 1	Mengmonster	-

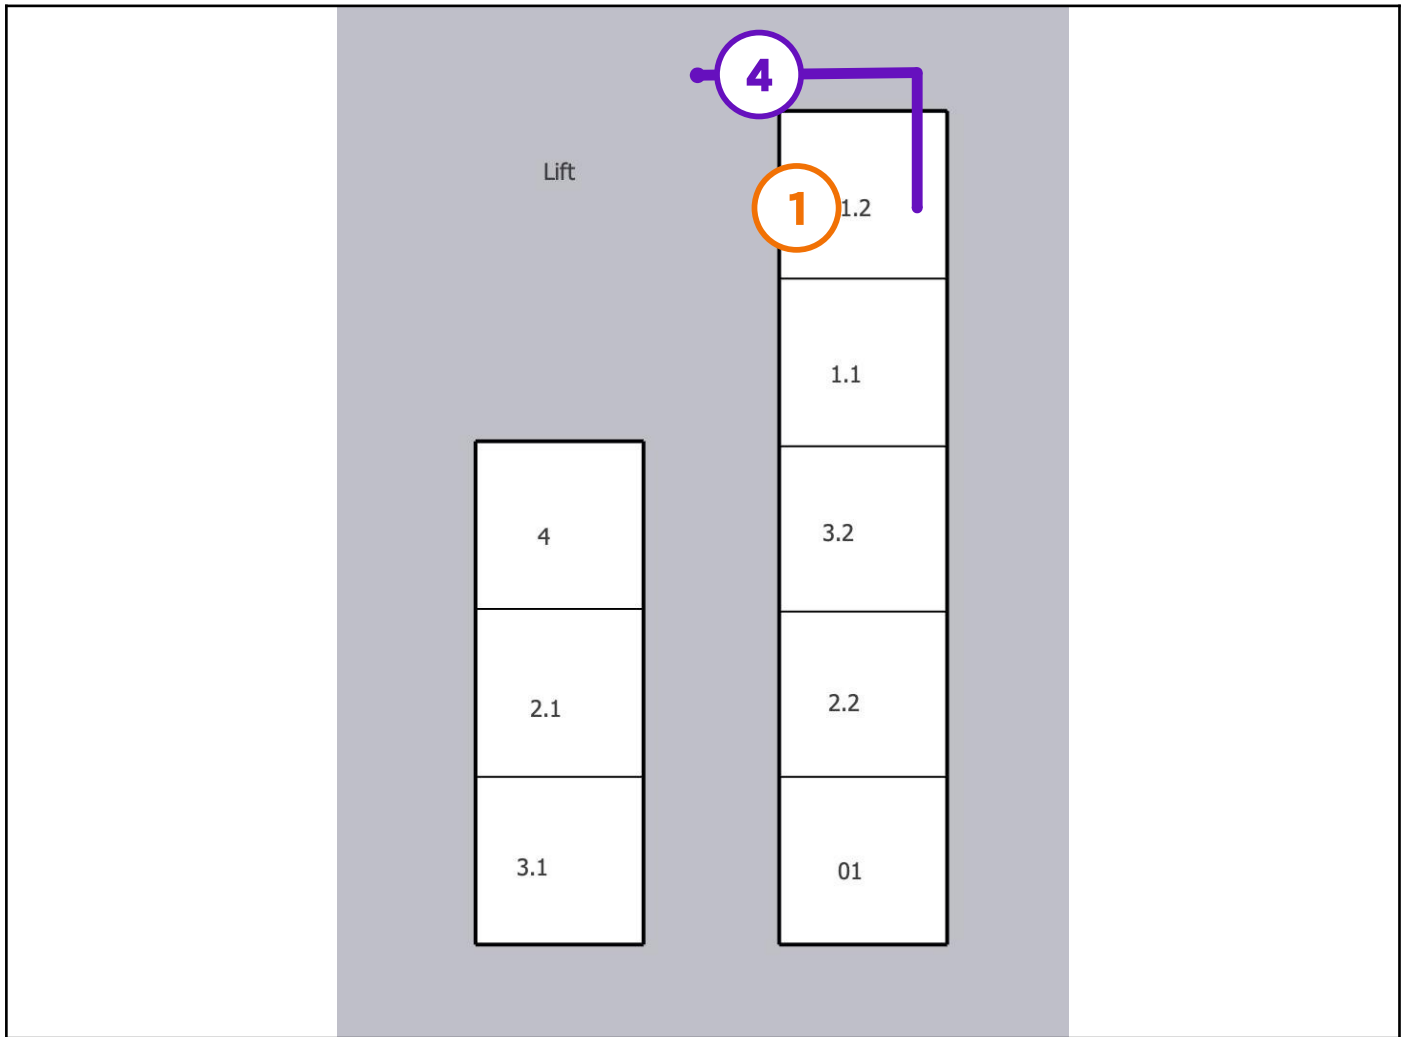
Plan 1.5: Grondplan - Kelder

Beschrijving	Type	Actie
1. Elementen in bakeliet (Appartement & kelderberging)	Asbestmateriaal	Verwijderen
4. Riolering & buizen - Asbestcement (Kelder)	Advies	-
