# Asbestinventarisatetest

Elizabetlaan 126/22, 8300 Knokke-Heist

Attestnummer : 20240726-000166.000

# Zone 1: Hoofdgebouw - Appartementengebouw

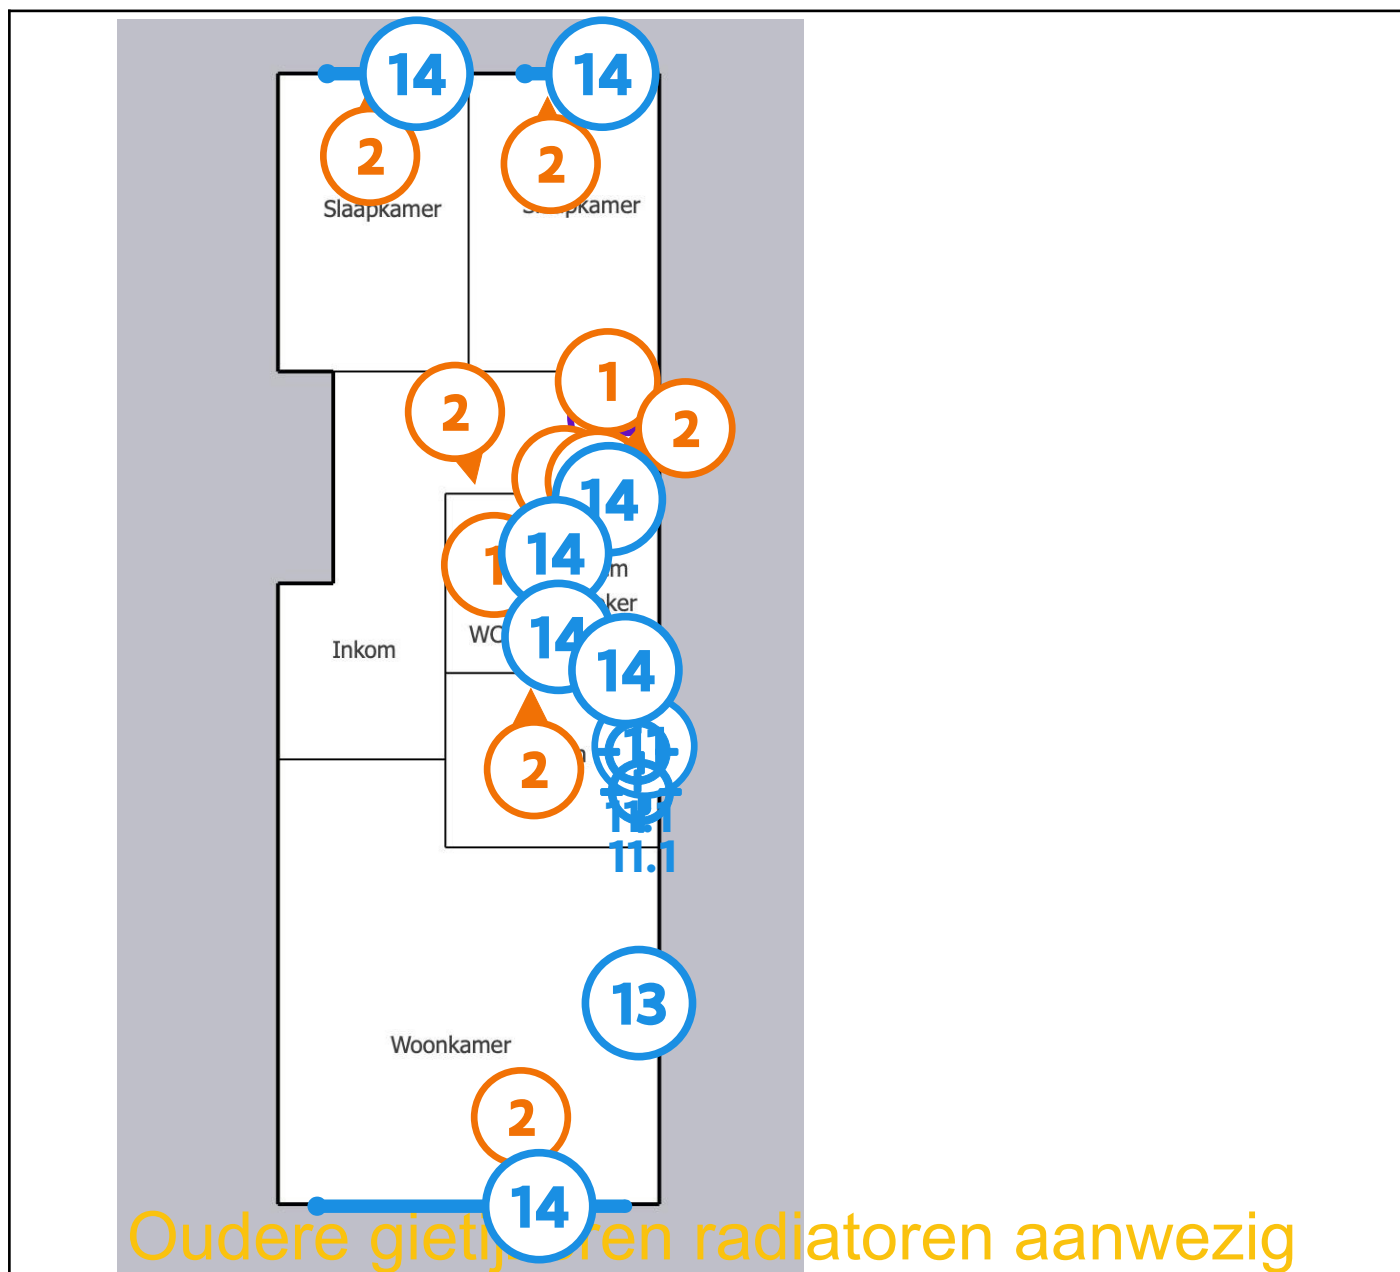
## Plan 1.1: Grondplan - Appartement

Beschrijving	Type	Actie
1. Elementen in bakeliet (Appartement & kelderberging)	Asbestmateriaal	<a href="#">Verwijderen</a>
2. Bakeliet radiatorknoppen	Asbestmateriaal	<a href="#">Verwijderen</a>
4. Gietijzeren/oudere radiatoren (Bouwjaar ongekend)	Advies	-

10. Verwarmingsketel (Na 2001)	Advies	-
11. Coating - Spoelbakken keuken	Geen asbest	-
11.1 Code: 93035 - 3	Mengmonster	-
13. Wanden - Intern in haard (Woonkamer)	Geen asbest	-
14. Kit - Schrijnwerk/glas van ramen	Geen asbest	-

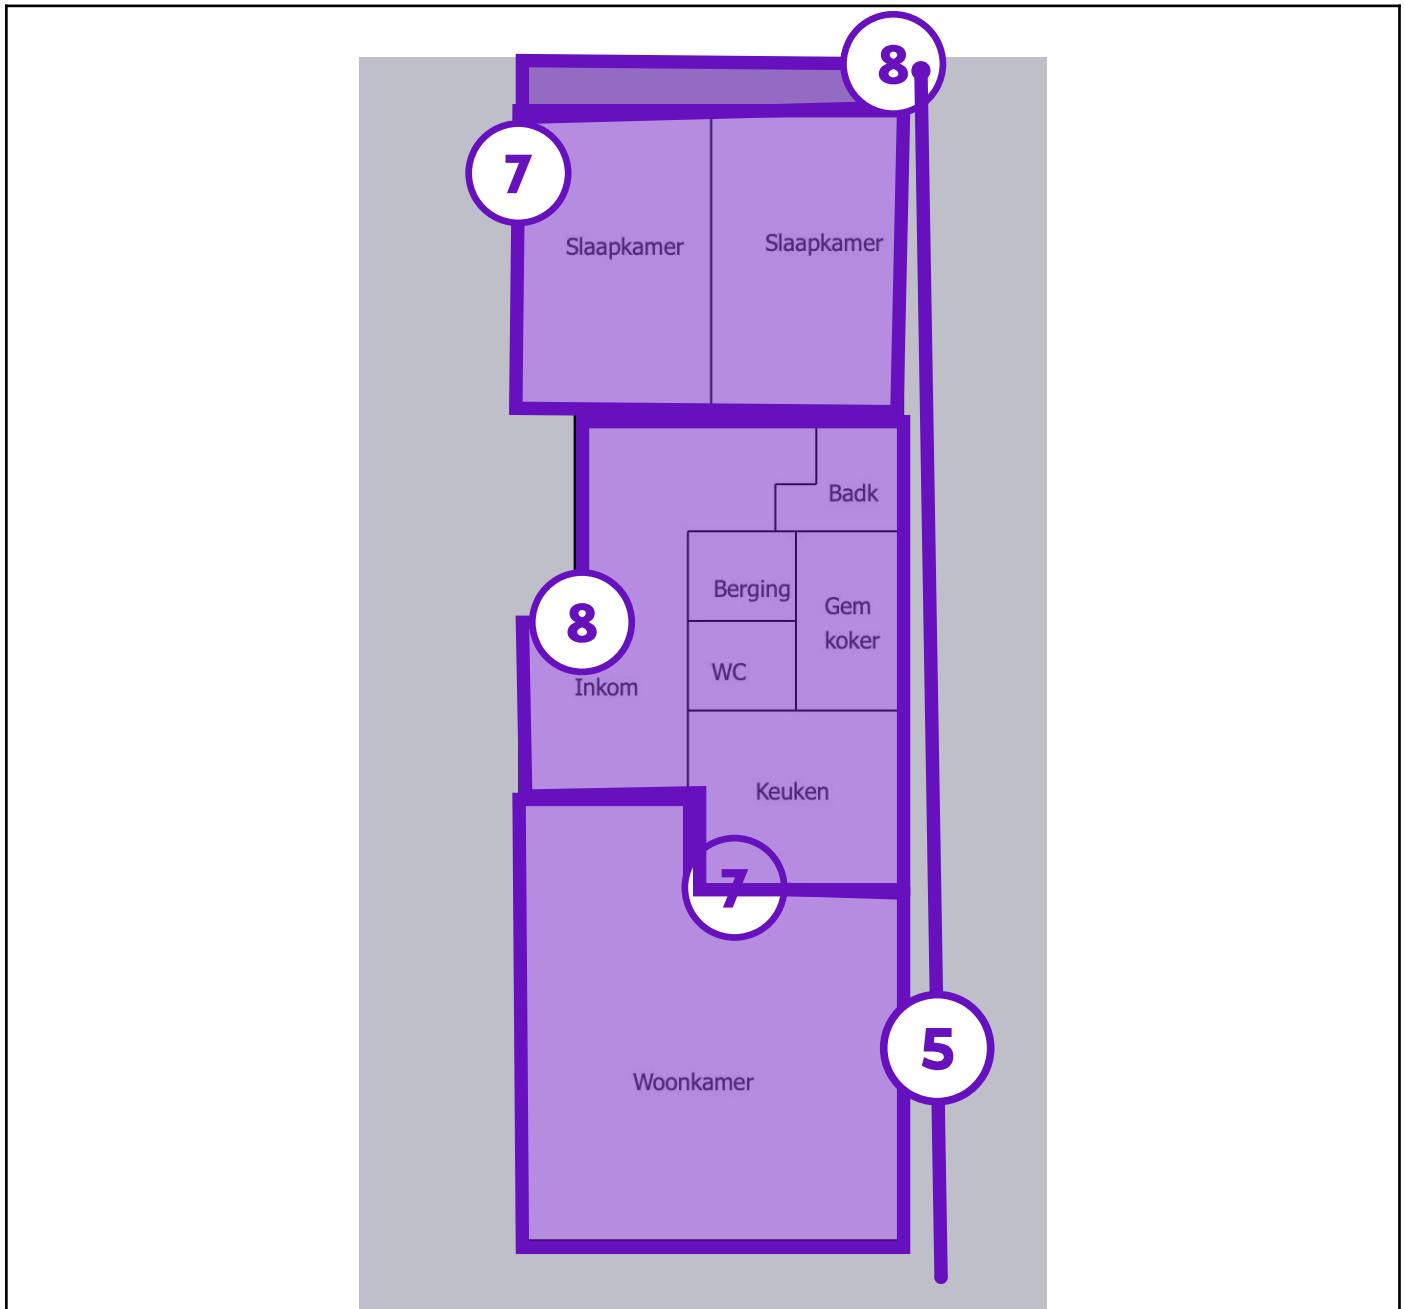
## Plan 1.2: Grondplan - Appartement

Beschrijving	Type	Actie
5. Gemeenschappelijke delen - Appartementsgebouw	Advies	-
7. Geen verdacht vloerzeil/tapijt waargenomen	Advies	-
8. Onderliggende lagen (Badkamer/keuken/WC/terrastegels/...)	Advies	-

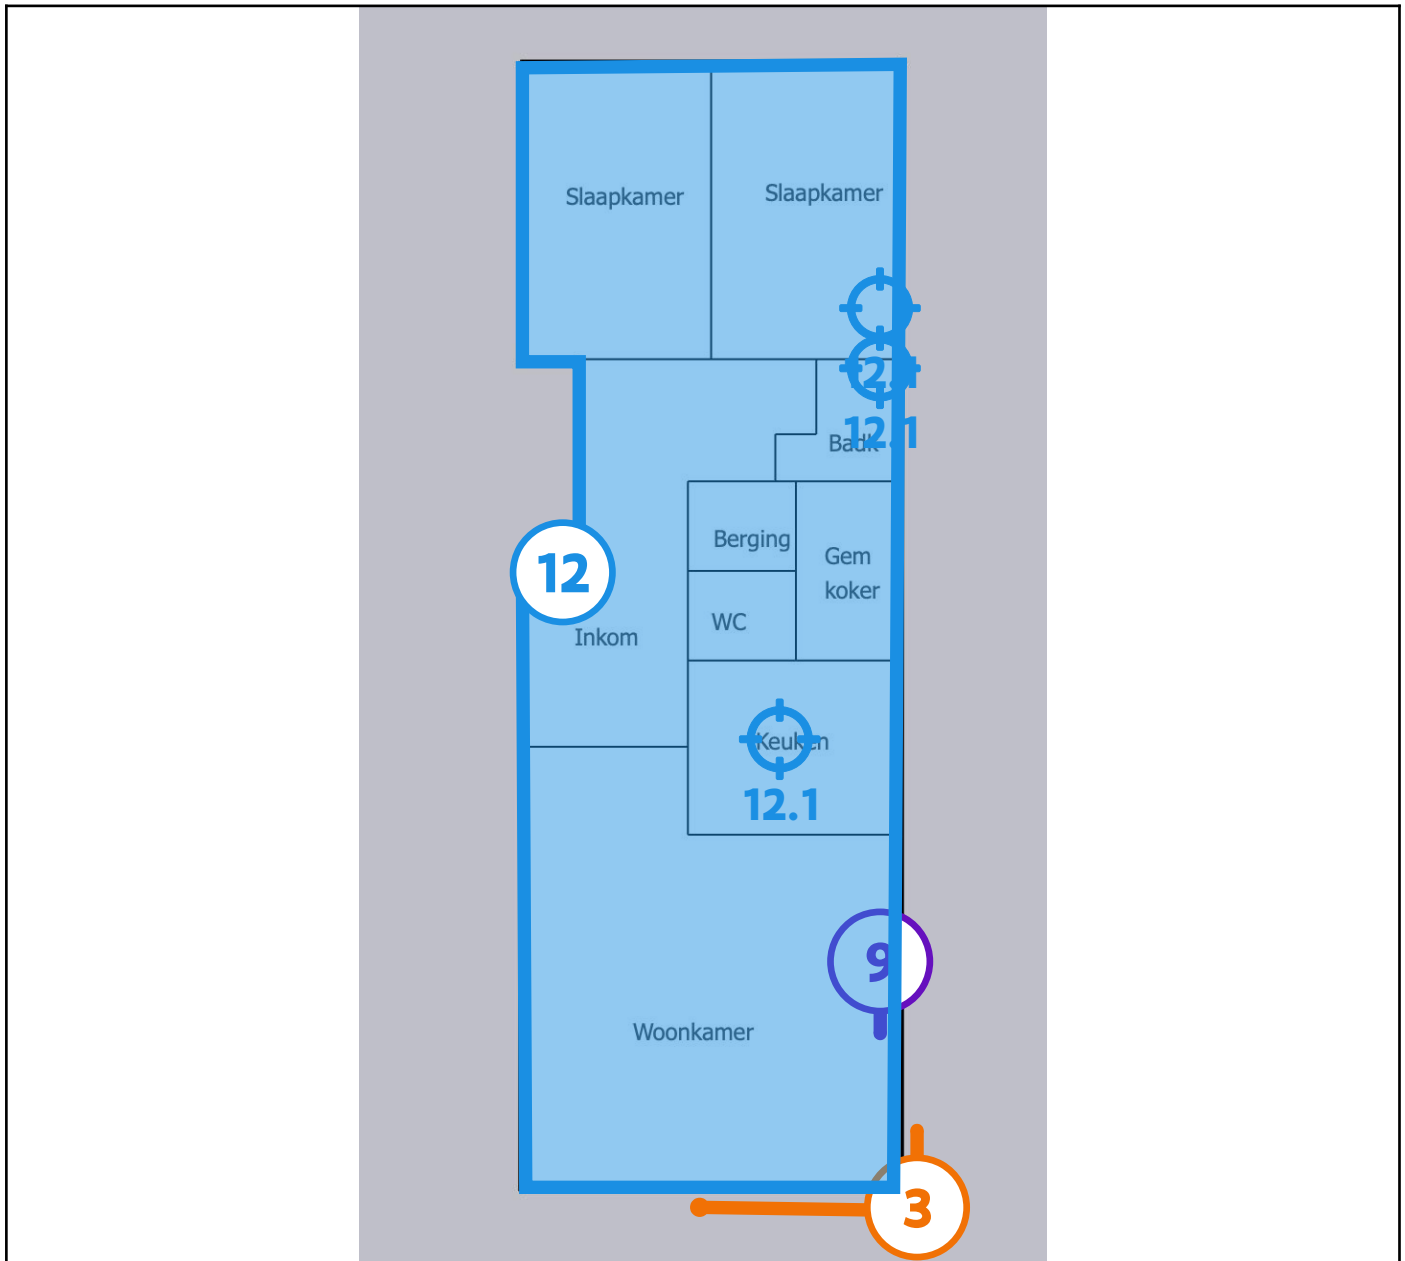
## Plan 1.3: Grondplan - Appartement

Beschrijving	Type	Actie
3. Gevel/raampanelen - Type glasal (Exterieur)	Asbestmateriaal	<a href="#">Verwijderen</a>
9. Haard - Woonkamer (Bouwjaar ongekend)	Advies	-
12. Pleisterwerk - Plafonds	Geen asbest	-
12.1 Code: 93035 - 2	Mengmonster	-

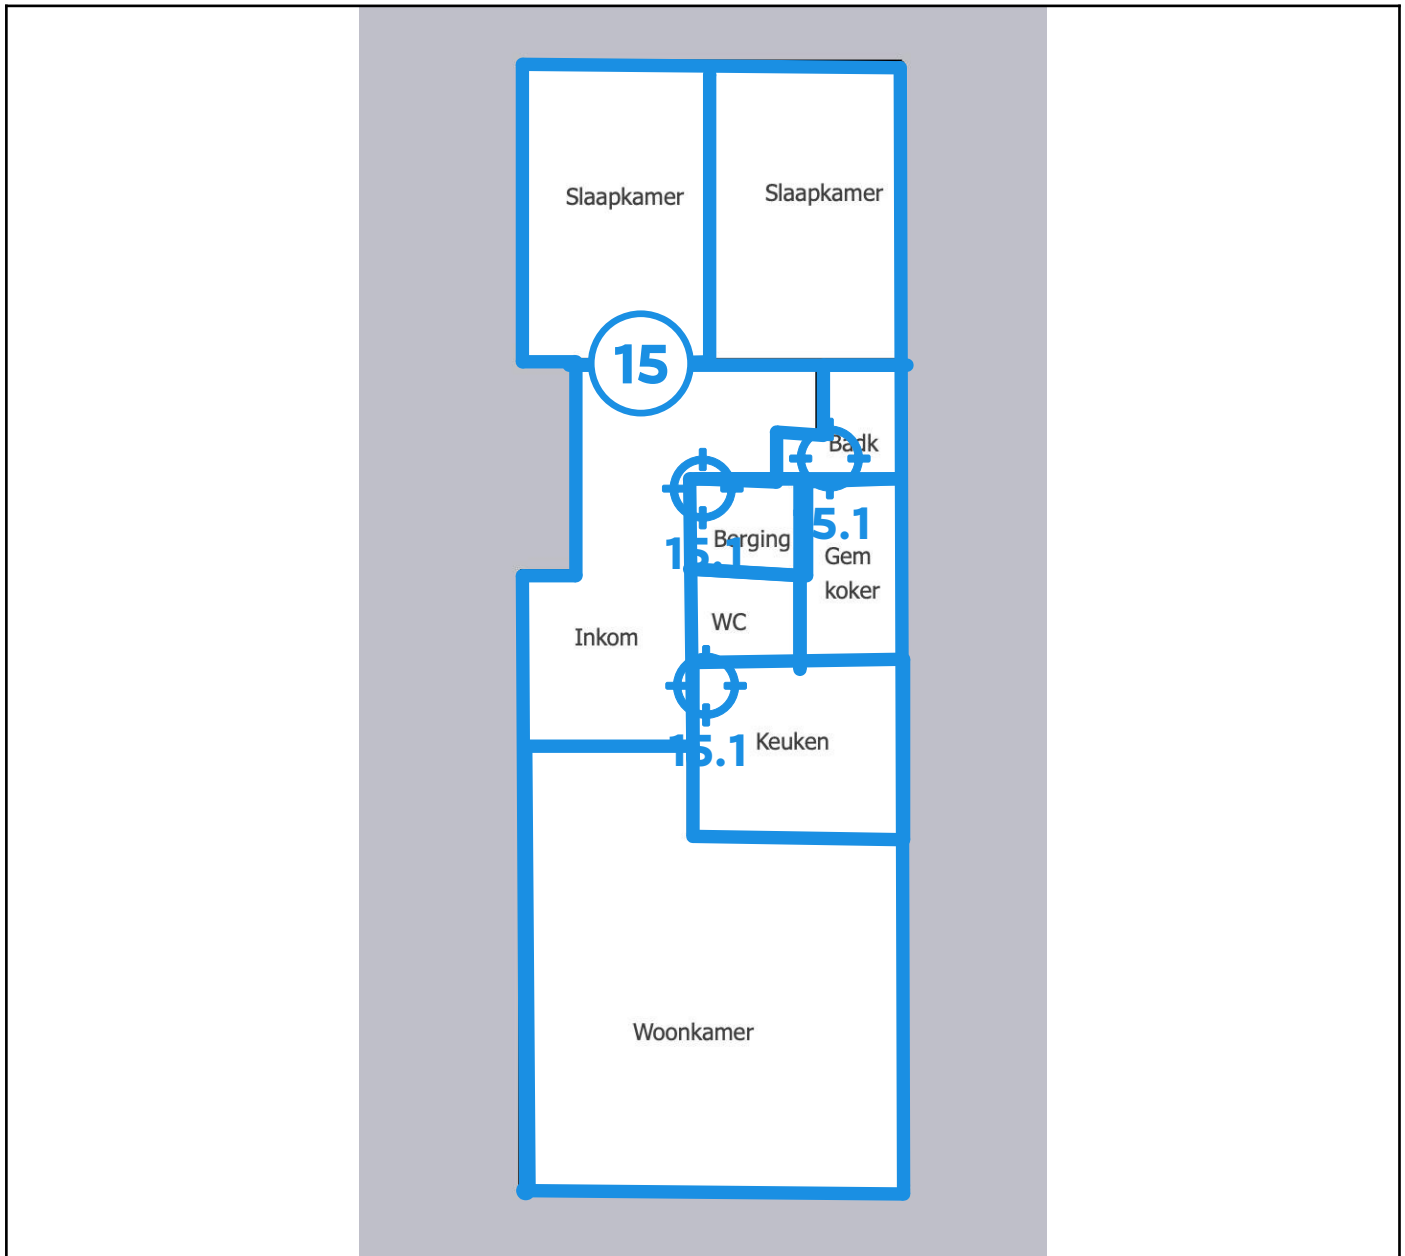
## Plan 1.4: Grondplan - Appartement

Beschrijving	Type	Actie
15. Pleisterwerk - Muren	Geen asbest	-
15.1 Code: 93035 - 1	Mengmonster	-

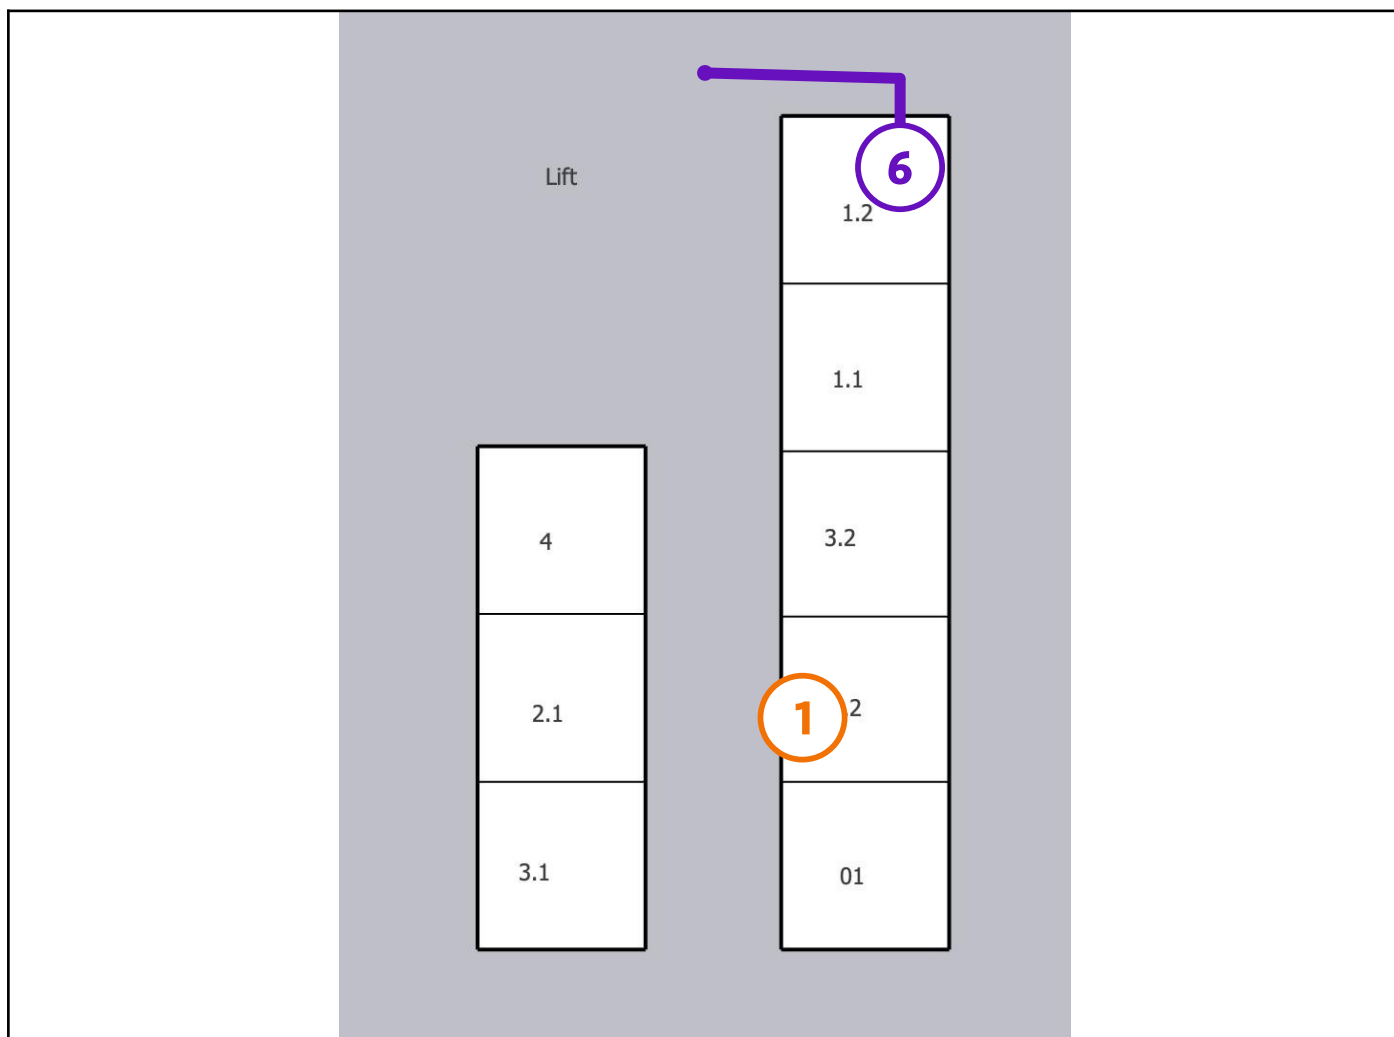
## Plan 1.5: Grondplan - Kelder

Beschrijving	Type	Actie
1. Elementen in bakeliet (Appartement & kelderberging)	Asbestmateriaal	<a href="#">Verwijderen</a>
6. Riolering & buizen - Asbestcement (Kelder)	Advies	-
