Asbestinventarisatetest

Elizabetlaan 126/32, 8300 Knokke-Heist

Attestnummer : 20240730-000022.000

Niet-asbestveilig

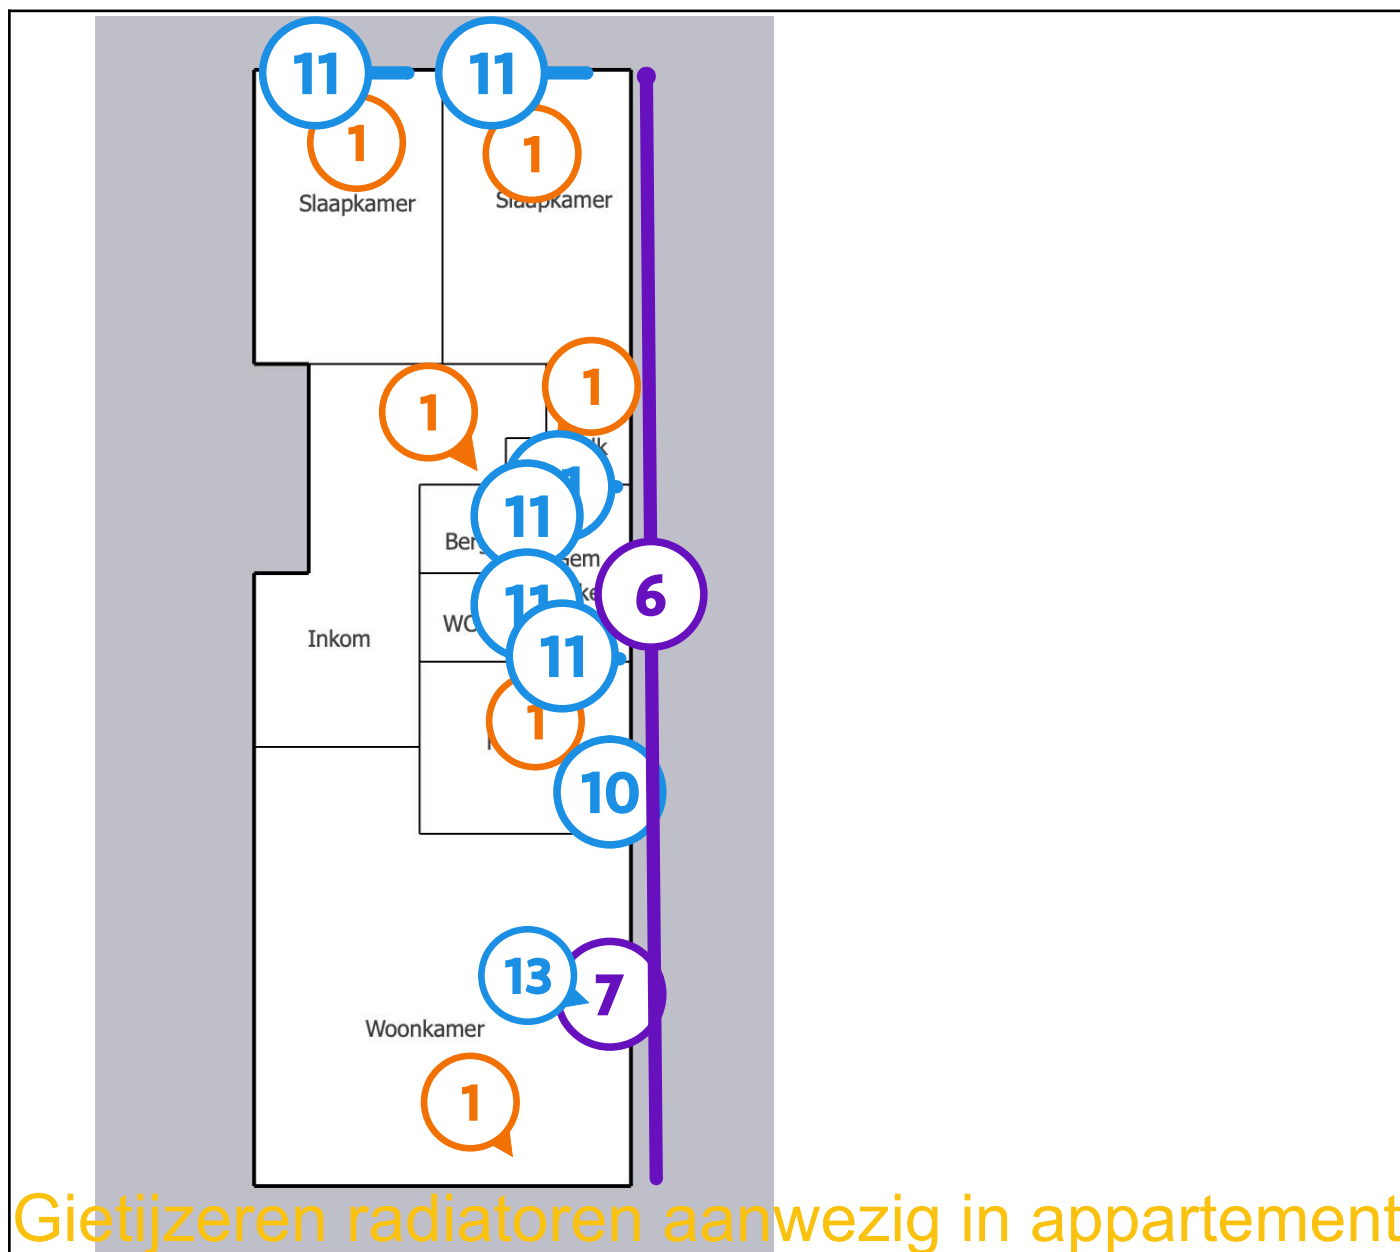
Plan 1.1: Grondplan - Appartement

Beschrijving	Type	Actie
1. Bakeliet radiatorknoppen	Asbestmateriaal	Verwijderen
4. Gietijzeren/oudere radiatoren (Bouwjaar ongekend)	Advies	-
6. Gemeenschappelijke delen - Appartementsgebouw	Advies	-
7. Haard - Woonkamer (Bouwjaar ongekend)	Advies	-

10. Coating - Spoelbakken keuken	Geen asbest	-
11. Kit - Schrijnwerk/glas van ramen	Geen asbest	-
13. Wanden - Intern in haard (Woonkamer)	Geen asbest	-

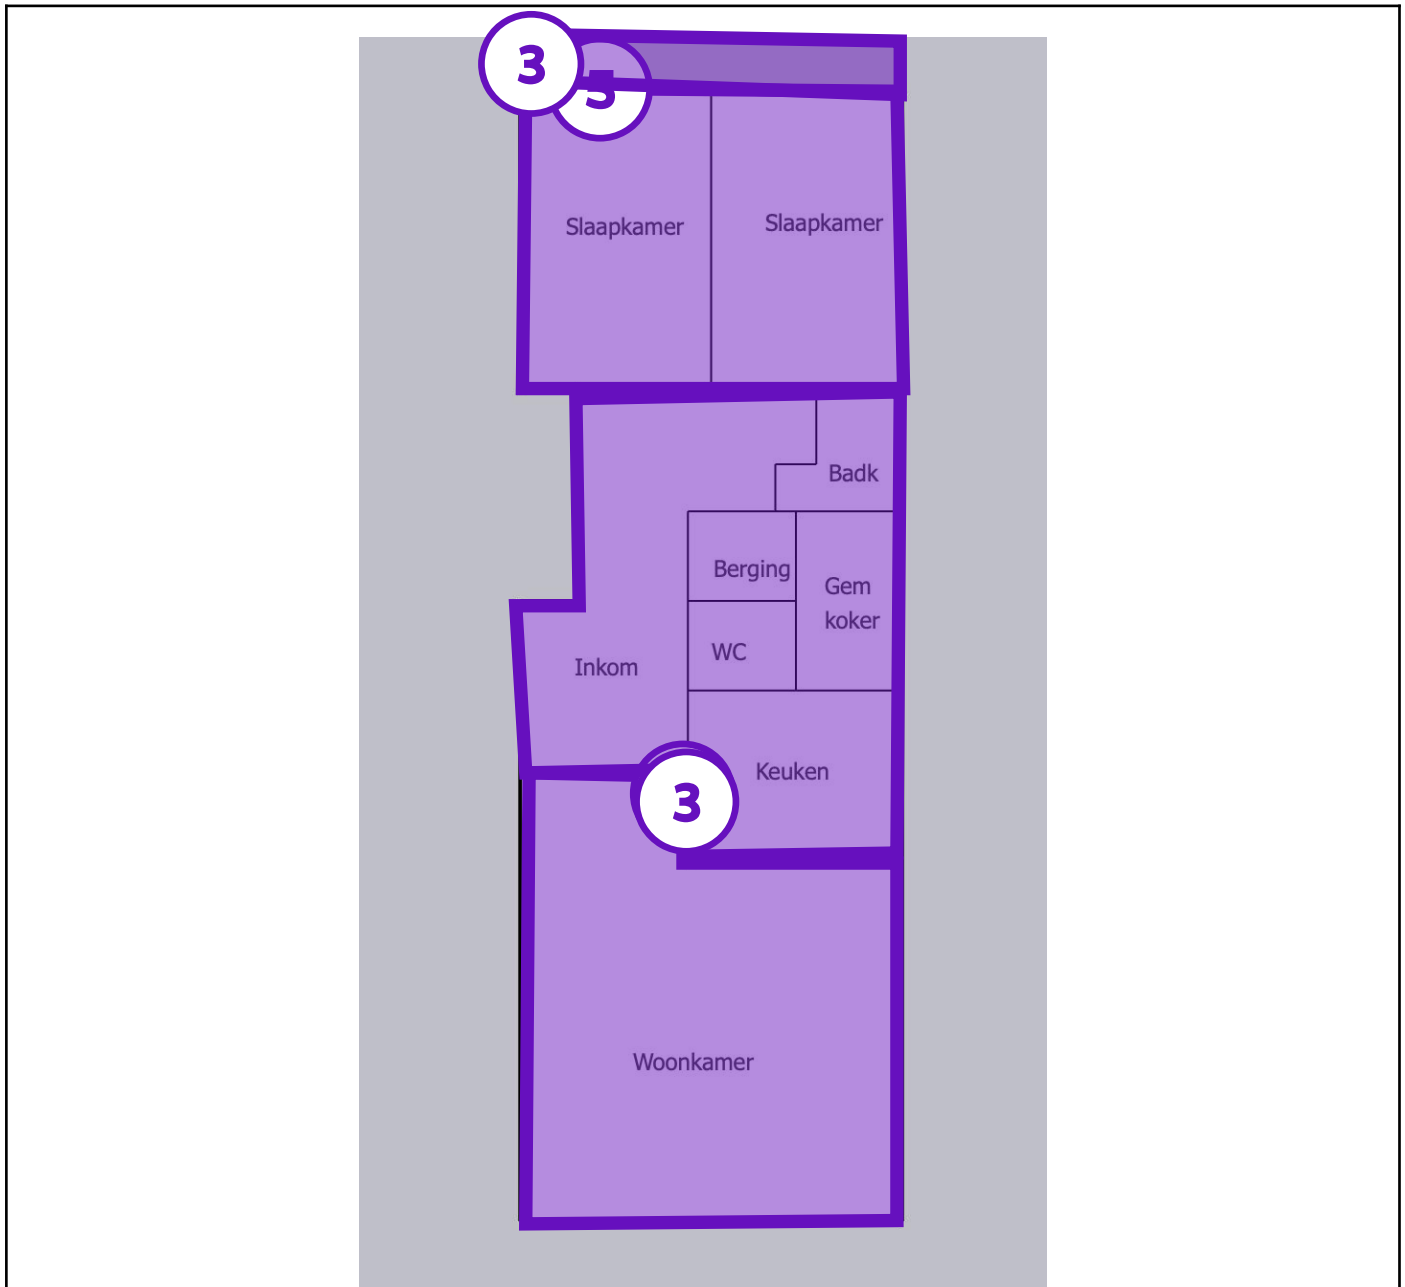
Plan 1.2: Grondplan - Appartement

Beschrijving	Type	Actie
3. Onderliggende lagen (Badkamer/keuken/WC/terras/...)	Advies	-
5. Geen verdacht vloerzeil/tapijt waargenomen	Advies	-

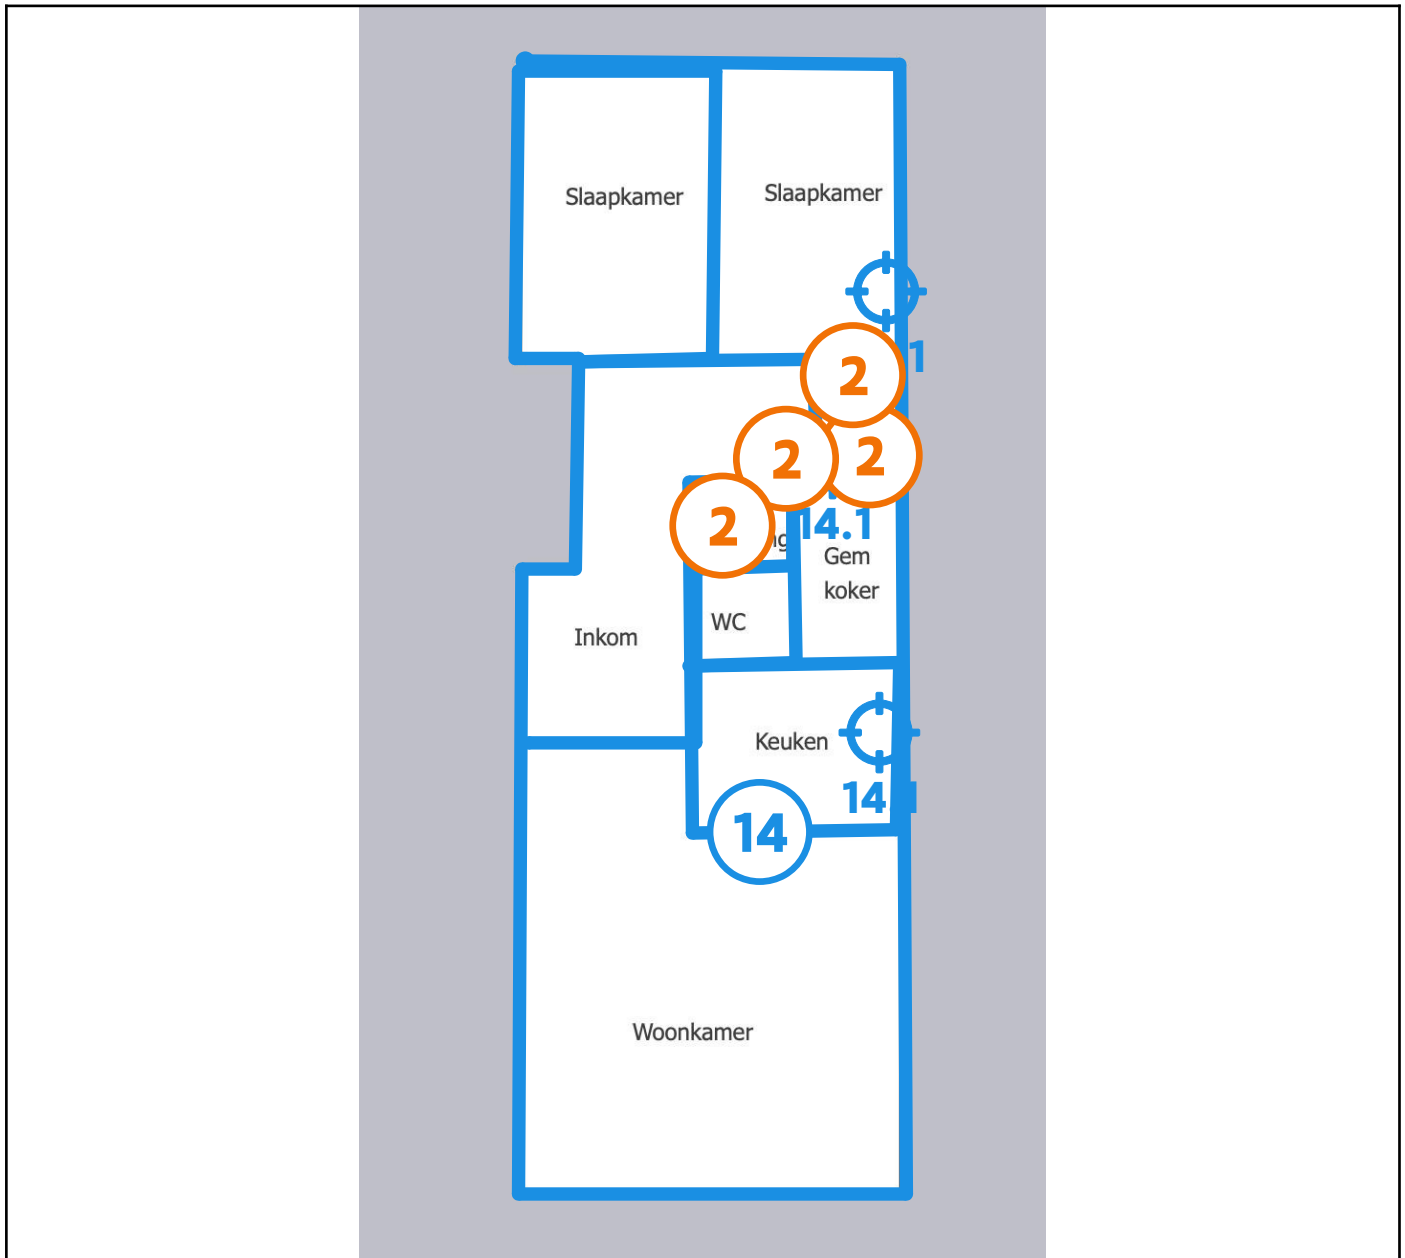
Plan 1.3: Grondplan - Appartement

Beschrijving	Type	Actie
2. Elementen in bakeliet (Appartement & kelderberging)	Asbestmateriaal	Verwijderen
14. Pleisterwerk - Muren	Geen asbest	-
14.1 Code: 93034 - 1	Mengmonster	-

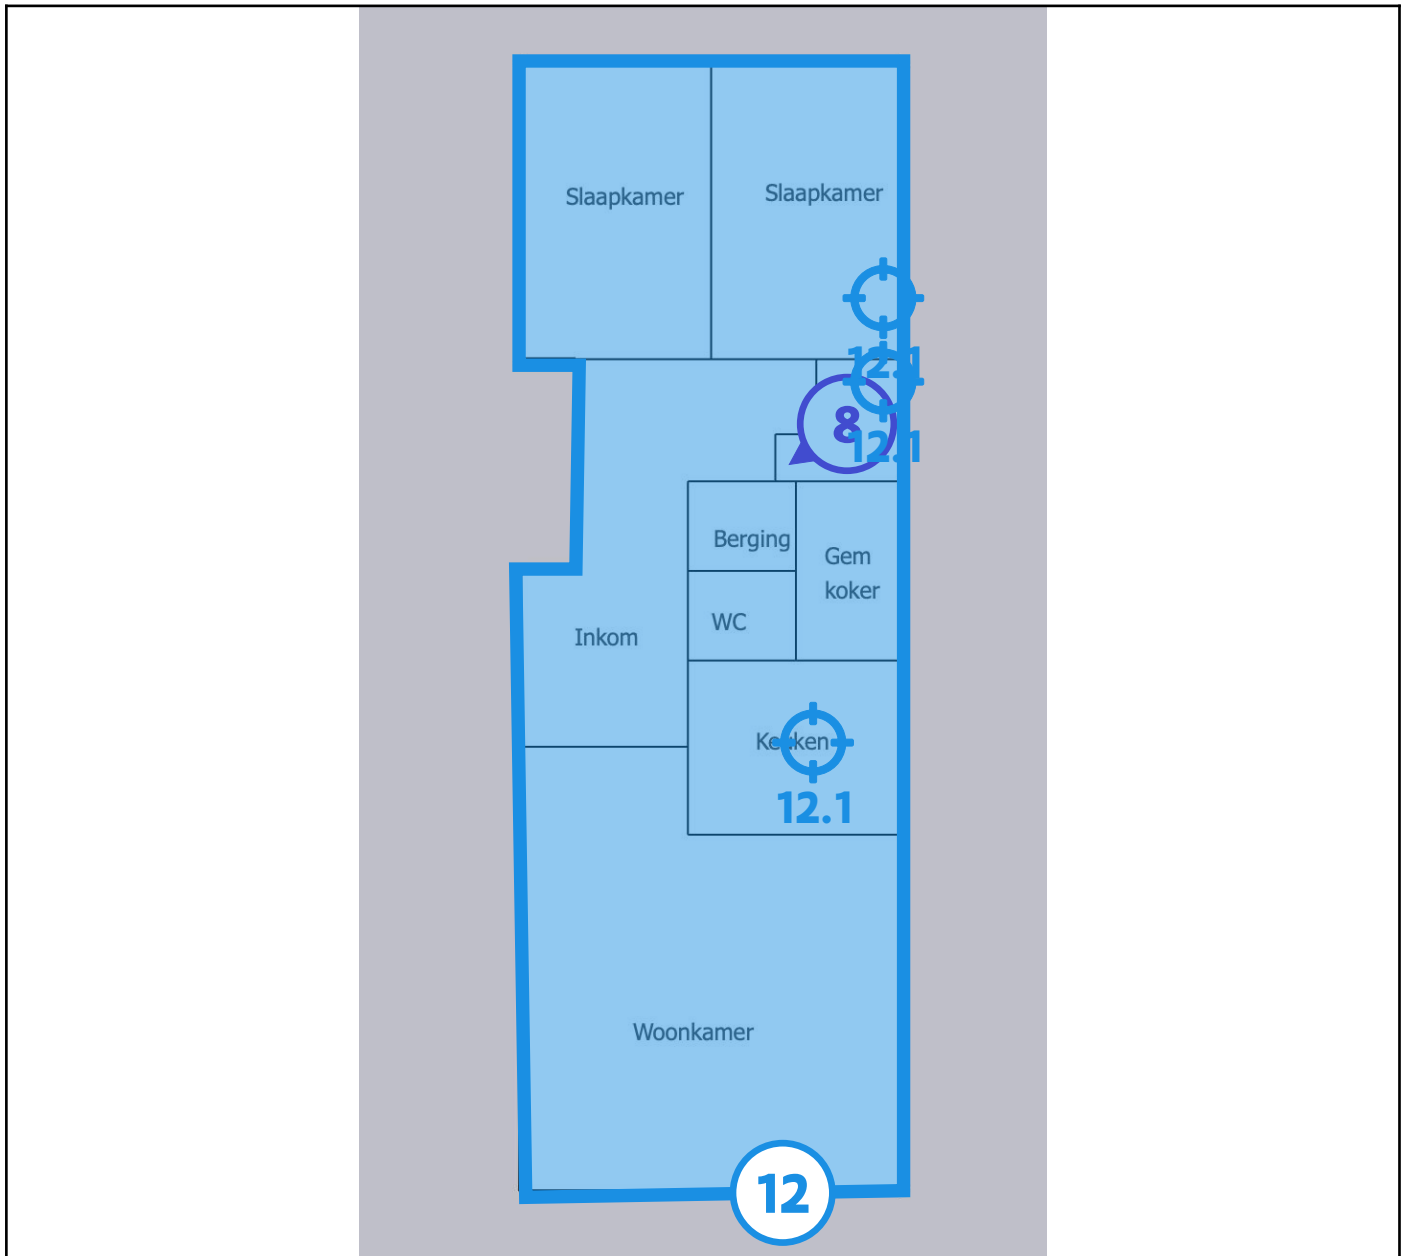
Plan 1.4: Grondplan - Appartement

Beschrijving	Type	Actie
8. Verwarmingsketel (Bouwjaar ongekend)	Advies	-
12. Pleisterwerk - Plafonds	Geen asbest	-
12.1 Code: 93034 - 2	Mengmonster	-

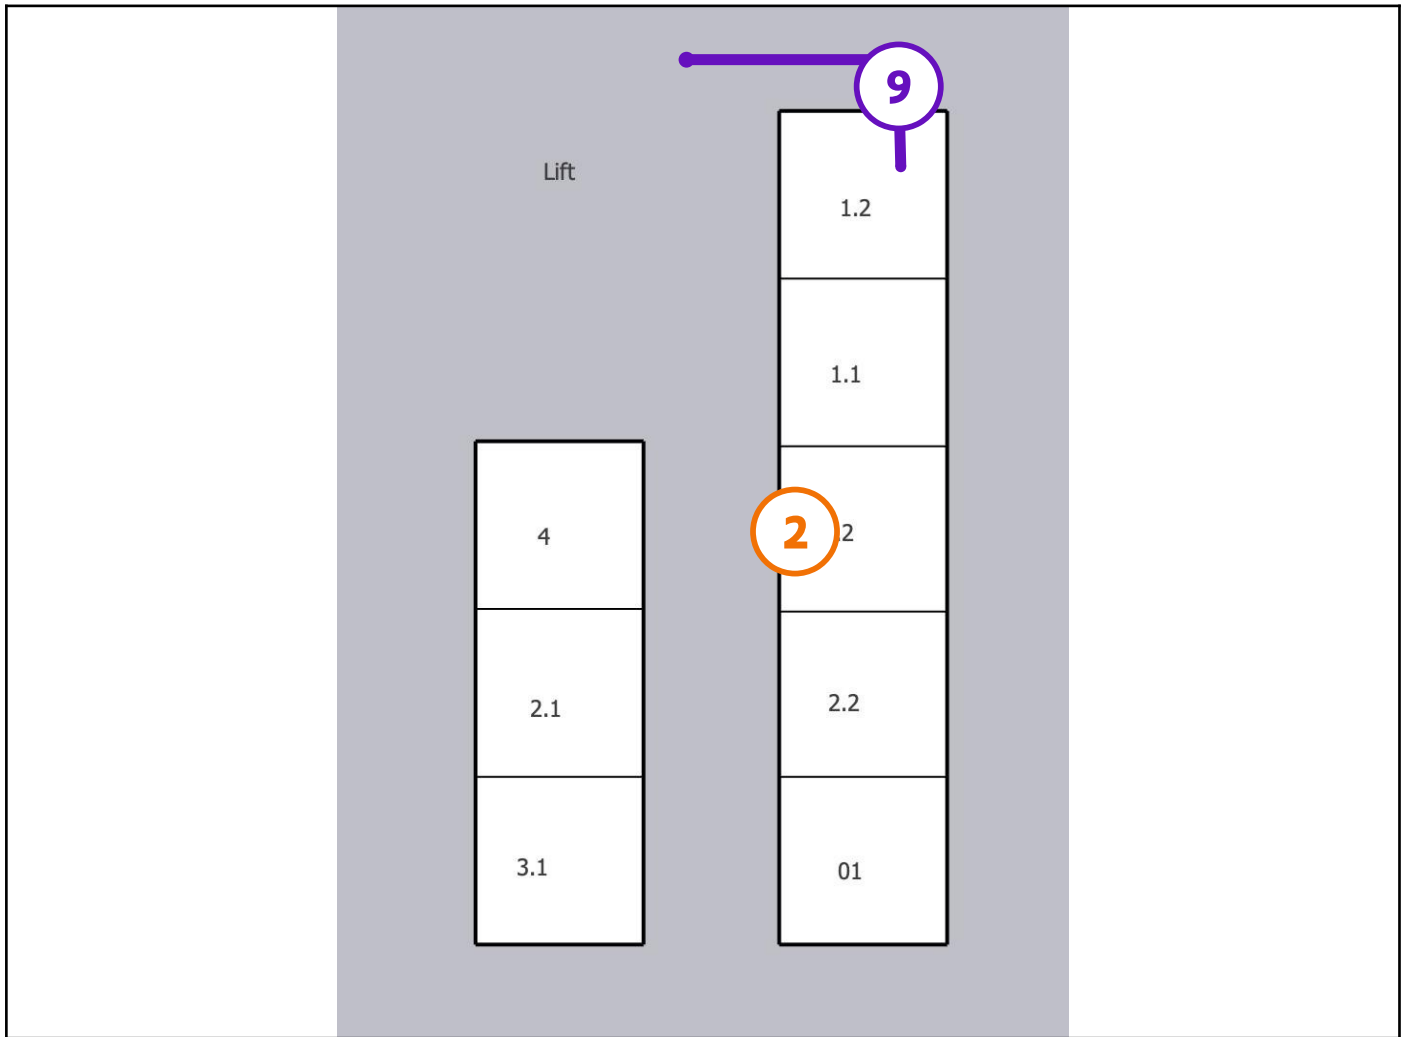
Plan 1.5: Grondplan - Kelder

Beschrijving	Type	Actie
2. Elementen in bakeliet (Appartement & kelderberging)	Asbestmateriaal	Verwijderen
9. Riolering & buizen - Asbestcement (Kelder)	Advies	-

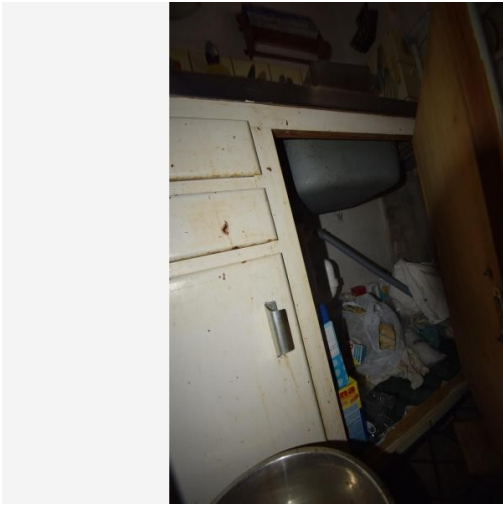
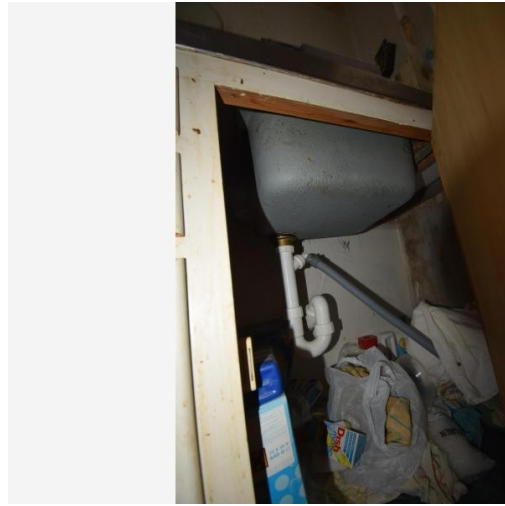
Geen asbest

Beschrijving	Coating - Spoelbakken keuken
Omgeving	Binnen
Primaire drager	Sanitaire infrastructuur en uitrusting (toe- en afvoer)
Bindmiddel van materiaal	Kunststof of -hars
Gebondenheid op basis van bindmiddel	Hecht
Hoeveelheid (oppervlakte - aantal)	• 0,10 m ² - 1 stuk
Totale oppervlakte	0,10 m ²
Identificatiemethode	Vaststelling met bewijsdocument, zonder monstername
Destructieve handeling voor identificatie	Nee
Opmerking	Onderzijde. Staal genomen bij ander appartement in zelfde gebouw (Zelfde materiaal) - Resultaat labo: Niet-asbesthoudend.

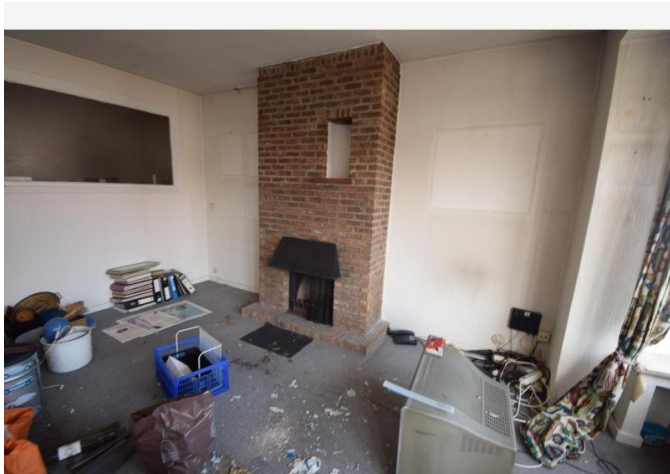
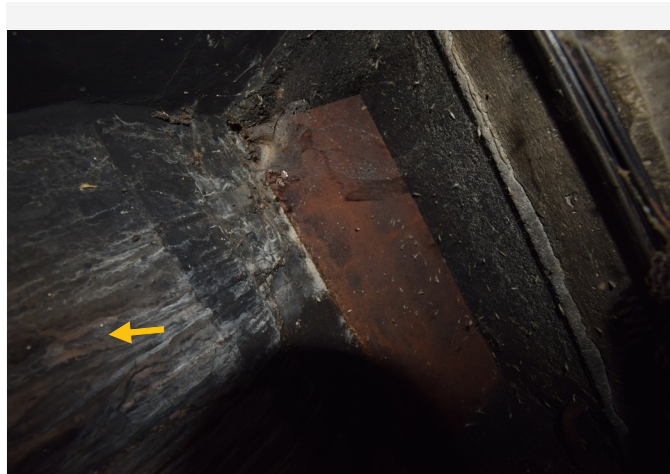
Beschrijving	Pleisterwerk - Plafonds
Omgeving	Binnen
Primaire drager	Plafond
Bindmiddel van materiaal	Gips - kalk
Gebondenheid op basis van bindmiddel	Niet-hechtgebonden
Hoeveelheid (oppervlakte - dikte - aantal)	• 100,00 m ² - 1,00 cm - 1 stuk
Totaal volume	1,00 m ³
Identificatiemethode	Vaststelling met monsternamen
Destructieve handeling voor identificatie	Nee
Opmerking	--> Stalen werden genomen op volgende plaatsen: <ul style="list-style-type: none">- Natte ruimte (Keuken).- Droge ruimte (Slaapkamer).- Stookruimte (Badkamer). --> Er konden geen stalen genomen worden op volgende plaatsen: <ul style="list-style-type: none">- Traphal (Reden: Geen individuele traphal aanwezig in appartement zelf).
