# Asbestinventarisatetest

Elizabetlaan 126/41, 8300 Knokke-Heist

Attestnummer : 20240730-000078.000

**Niet-asbestveilig**

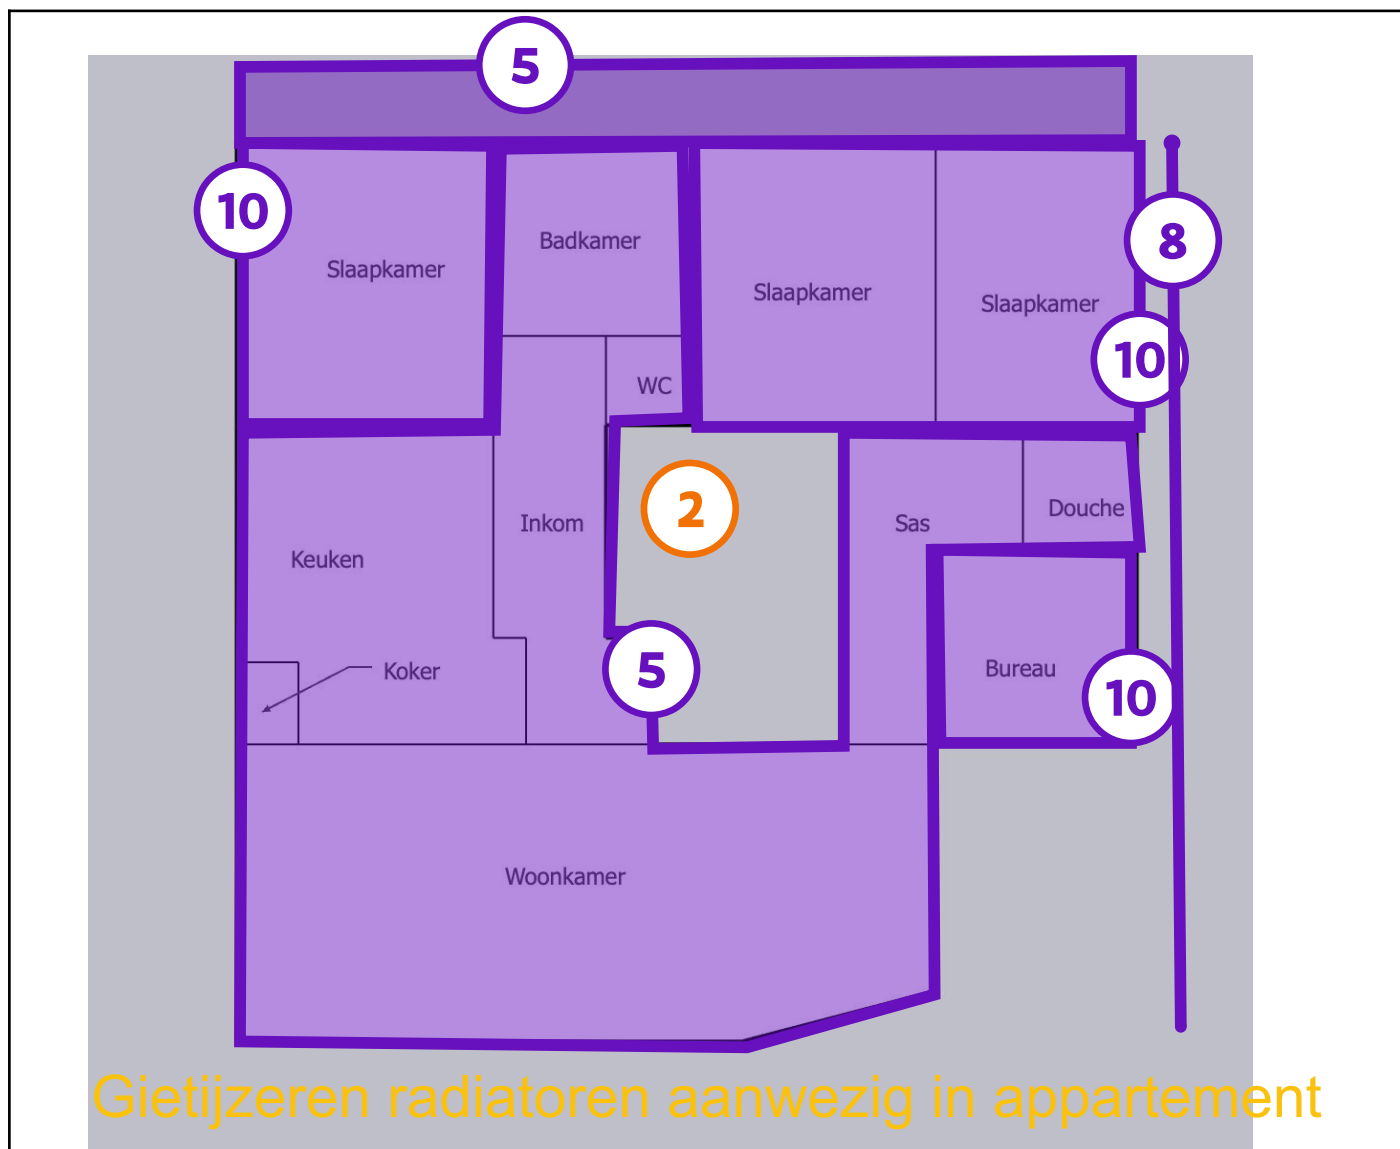
# Plan 1.1: Grondplan - Appartement

Beschrijving	Type	Actie
2. Elementen in bakeliet (Appartement & kelderberging & garages)	Asbestmateriaal	<b>Verwijderen</b>
5. Onderliggende lagen (Badkamer/keuken/WC/terras/...)	Advies	-
7. Gietijzeren/oudere radiatoren (Bouwjaar ongekend)	Advies	-
8. Gemeenschappelijke delen - Appartementsgebouw	Advies	-

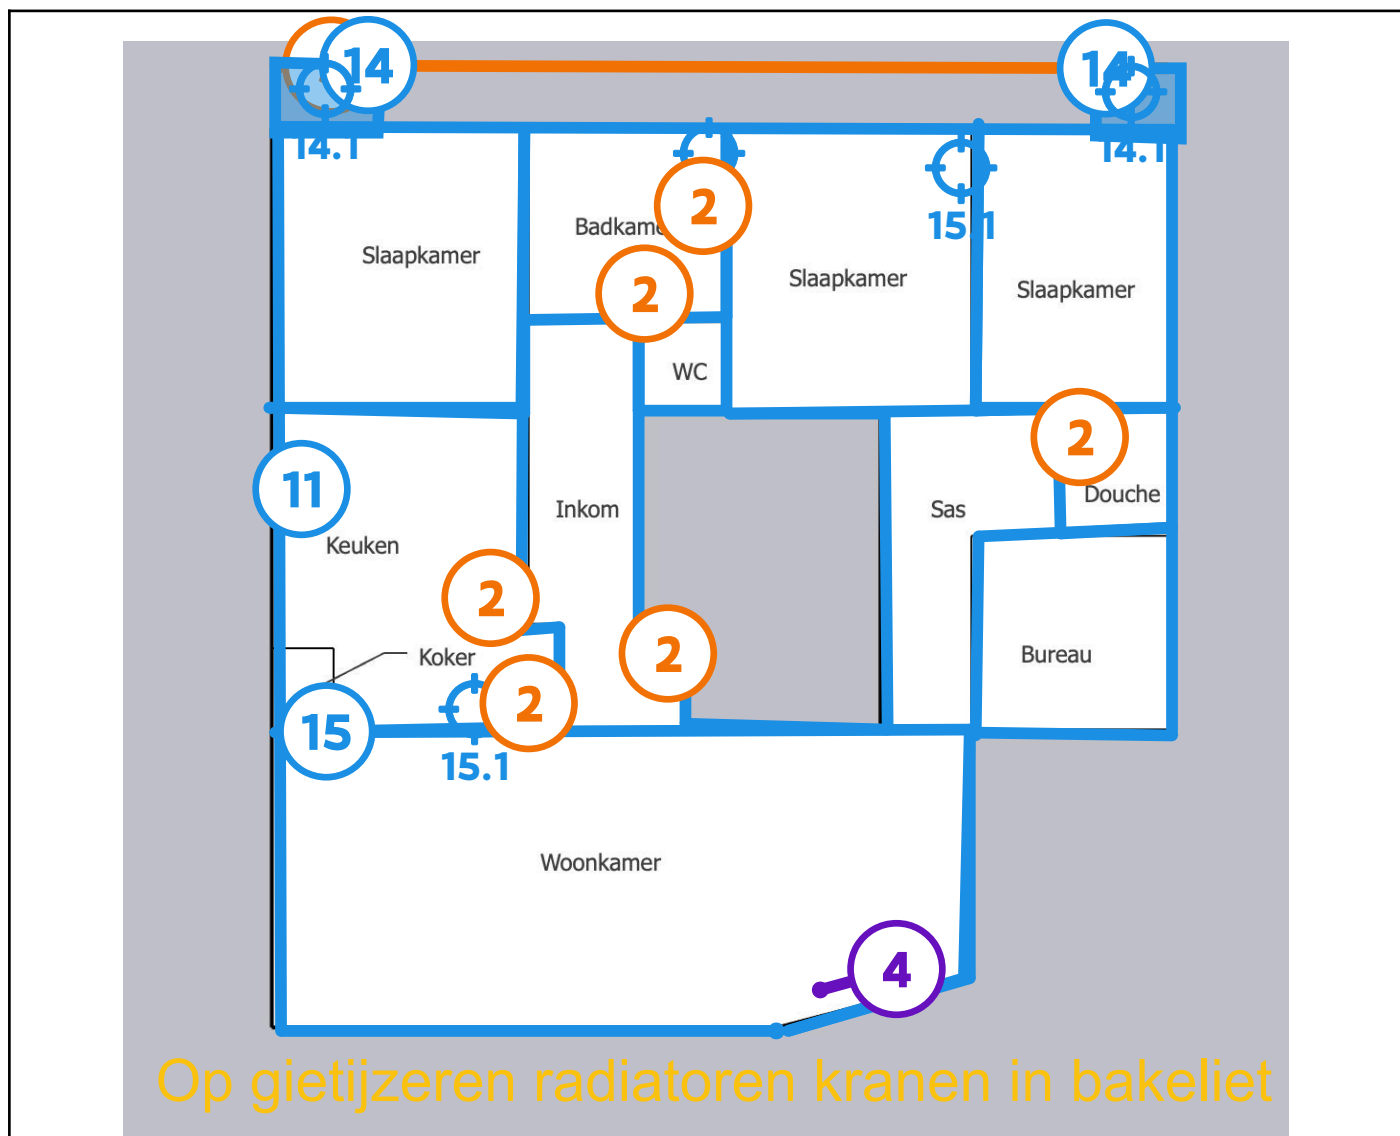
## Plan 1.2: Grondplan - Appartement

Beschrijving	Type	Actie
1. Bakeliet radiatorknoppen	Asbestmateriaal	Verwijderen
2. Elementen in bakeliet (Appartement & kelderberging & garages)	Asbestmateriaal	Verwijderen
3. Gevelplaten - Terras achteraan	Asbestmateriaal	Verwijderen
4. Haard - Woonkamer (Bouwjaar ongekend)	Advies	-
11. Coating - Spoelbakken keuken	Geen asbest	-

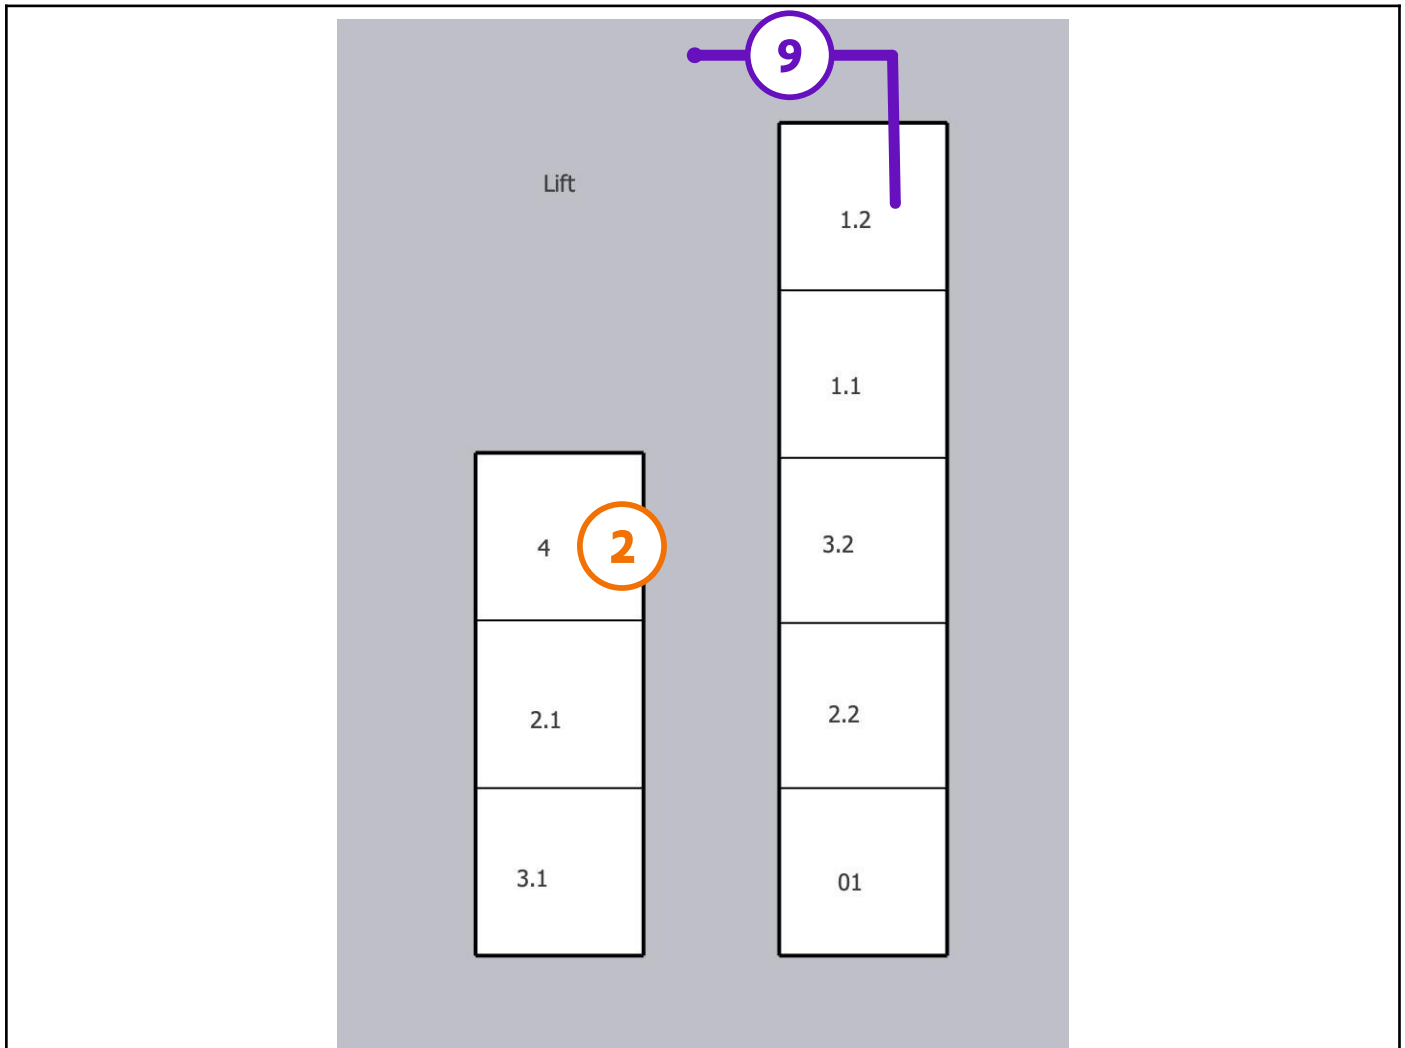
## Plan 1.5: Grondplan - Kelder

Beschrijving	Type	Actie
2. Elementen in bakeliet (Appartement & kelderberging & garages)	Asbestmateriaal	<a href="#">Verwijderen</a>
9. Riolering & buizen - Asbestcement (Kelder)	Advies	-

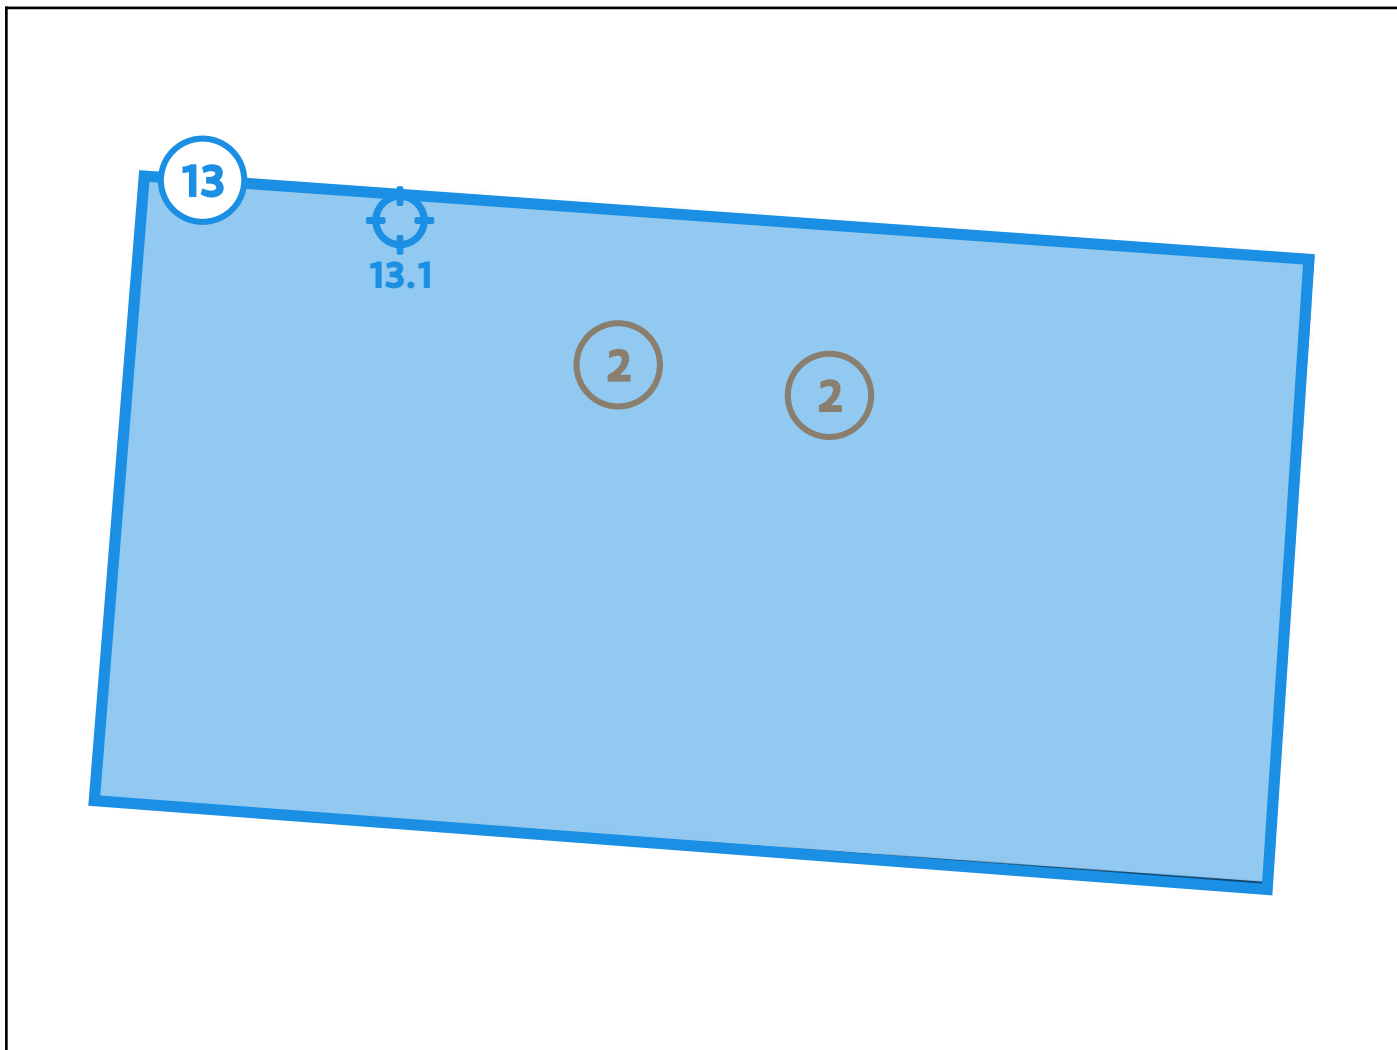
## Plan 2.1: Bijgebouw - Garage achteraan perceel plan

Beschrijving	Type	Actie
2. Elementen in bakeliet (Appartement & kelderberging & garages)	Asbestmateriaal	<a href="#">Verwijderen</a>
13. Roofing - Plat dak (Garages/terras) (Toplaag)	Geen asbest	-
13.1 Code: 93039 - 3	Mengmonster	-
