Asbestinventarisatetest

Heistraat 64, 2440 Geel

Attestnummer : 20230224-000084.000

Uitgegeven op : 24.02.2023

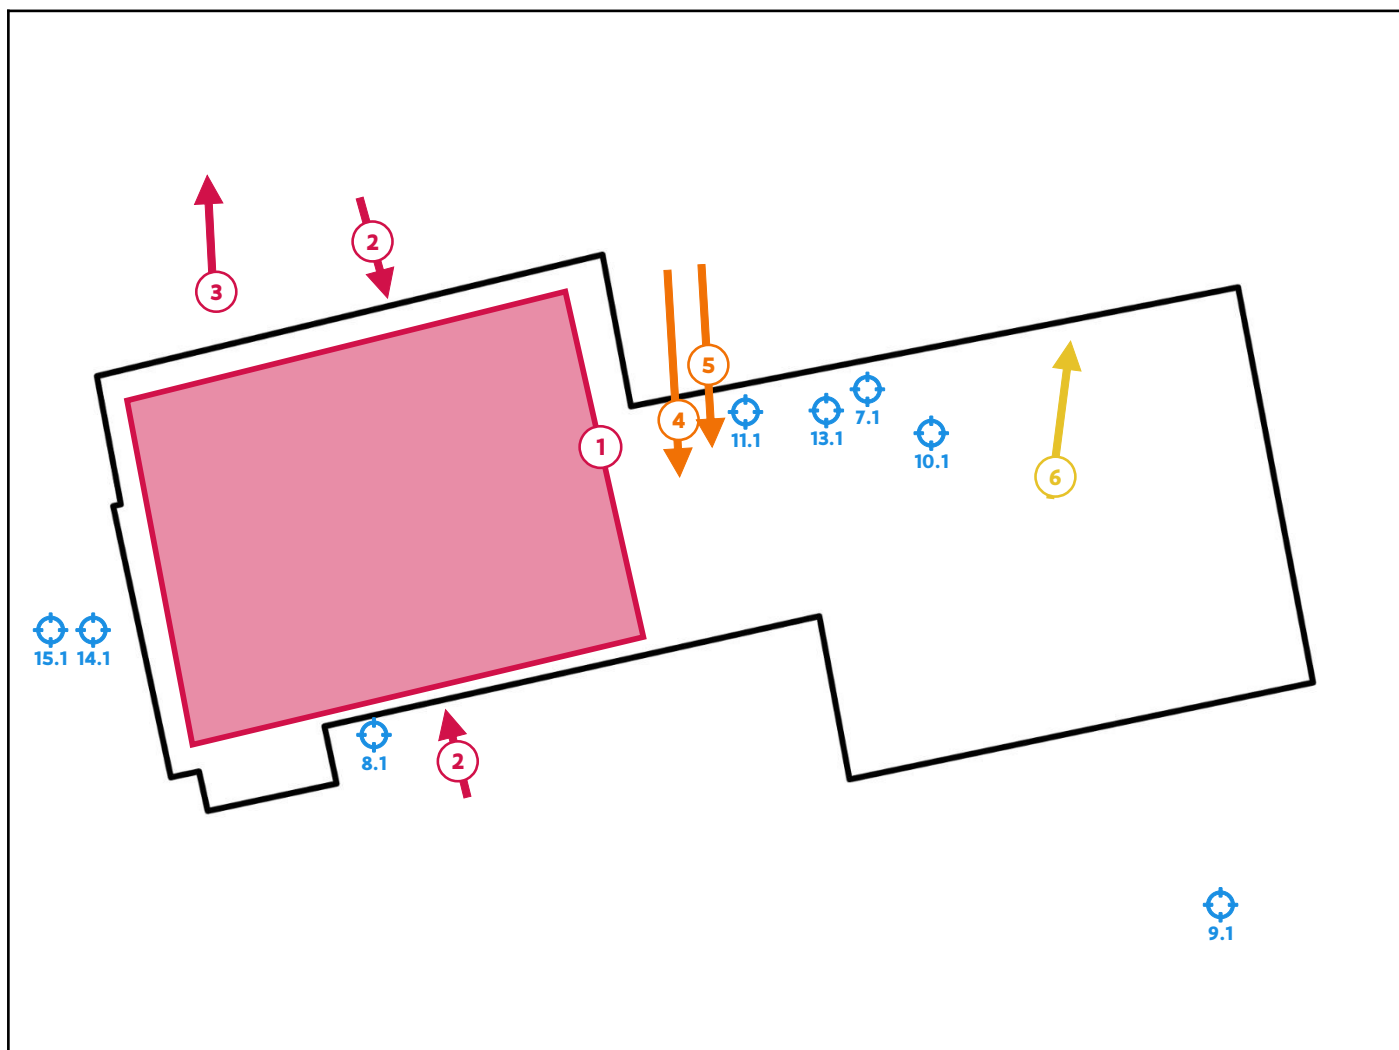
Plan 1.1: Hoofgebouw plan glv

Beschrijving	Type	Actie
1. Golfplaten achterste deel koterijen	Asbestmateriaal	Dringend verwijderen
2. Dakgoten golfplaten dak	Asbestmateriaal	Dringend verwijderen
3. golfplaten tegen de draad geplaatst	Asbestmateriaal	Dringend verwijderen
4. schoorsteen	Asbestmateriaal	Verwijderen
5. boiler	Asbestmateriaal	Verwijderen
6. Bakeliet	Asbestmateriaal	Zorgvuldig beheren
7. Pleisterwerk muur	Geen asbest	-

7.1 Code: M6051	Mengmonster	-
8. Mastiek kot	Geen asbest	-
8.1 Code: M6036	Puntmonster	-
9. Bloempot	Geen asbest	-
9.1 Code: M6034	Puntmonster	-
10. Pleisterwerk plafond	Geen asbest	-
10.1 Code: M6065	Puntmonster	-
11. Plint gang beneden	Geen asbest	-
11.1 Code: M6063	Puntmonster	-
13. Vloer gang beneden	Geen asbest	-
13.1 Code: M6061	Puntmonster	-
14. Hoop 2	Geen asbest	-
14.1 Code: M6040	Mengmonster	-
15. Hoop 1 verbrand afval	Geen asbest	-
15.1 Code: M6038	Mengmonster	-

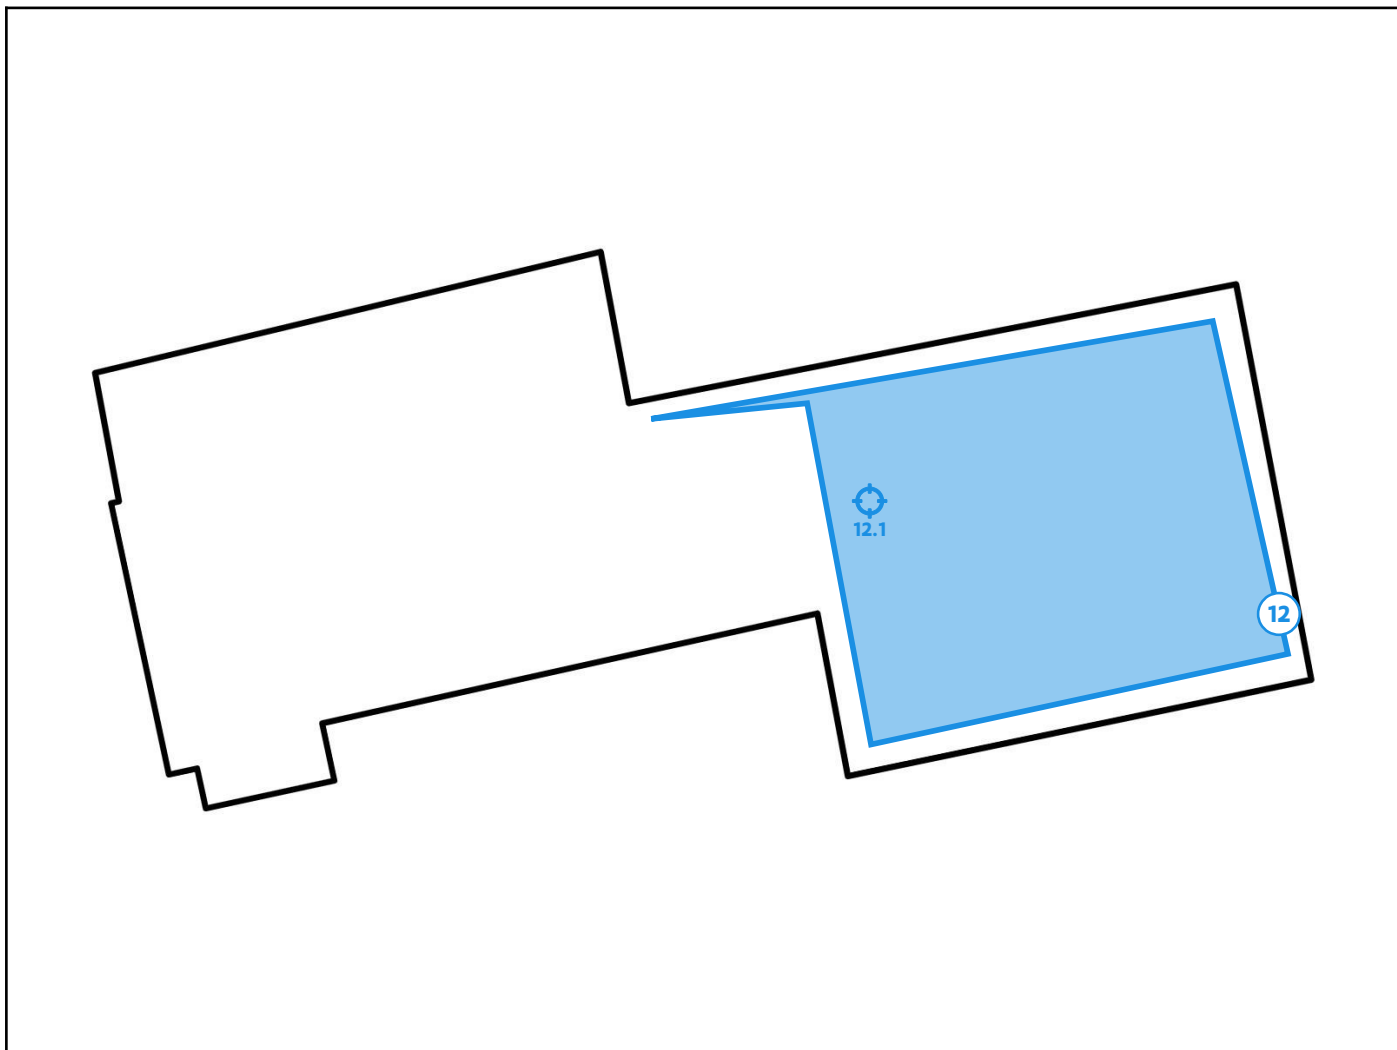
Plan 1.2: Hoofdgebouw plan boven

Beschrijving	Type	Actie
12. Vloerbekleding slaapkamers en gang boven	Geen asbest	-
12.1 Code: M6060	Puntmonster	-
