Asbestinventarisatetest

Nieuwstraat 11, 2200 Herentals

Attestnummer : 20240202-000324.000

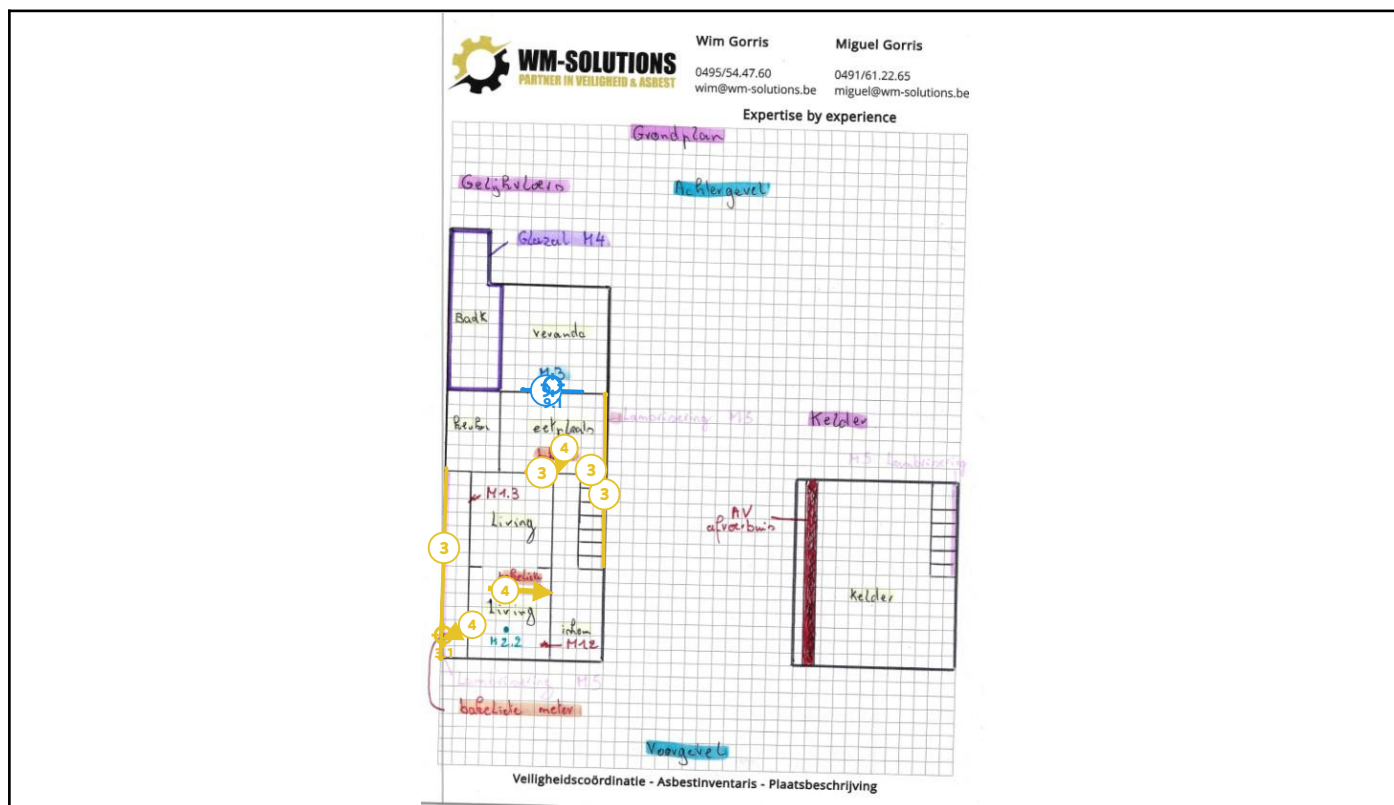
Plan 1.3: grondplan gelijkvloers en kelder

Beschrijving	Type	Actie
3. lambrisering zijinkom, eetplaats en keldermuur	Asbestmateriaal	Zorgvuldig beheren
3.1 Code: m5	Puntmonster	-
4. bakeliet contactdoos en schakelaars-stopcontacten	Asbestmateriaal	Zorgvuldig beheren
9. mastiek houten raam	Geen asbest	-
9.1 Code: m3	Puntmonster	-

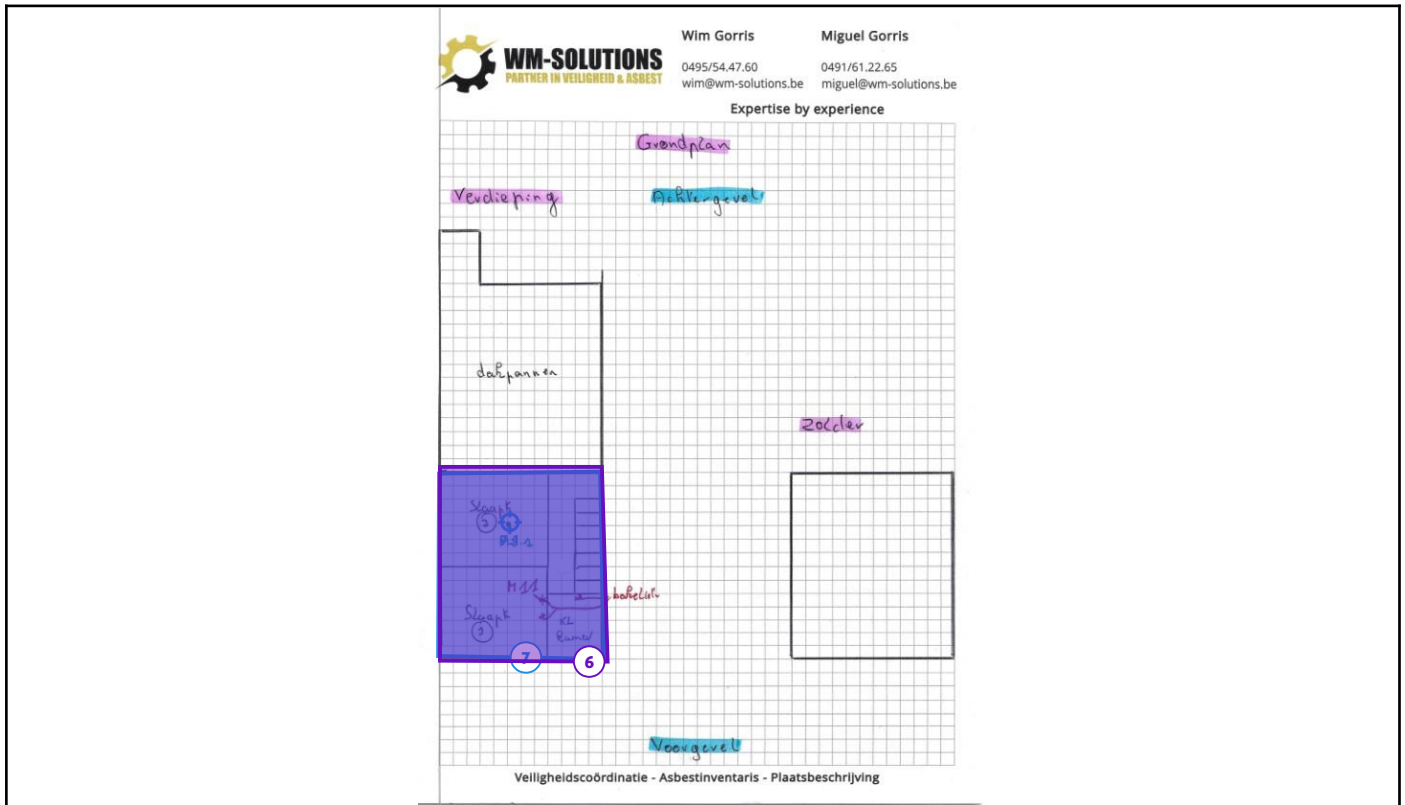
Plan 1.4: grondplan verdieping en zolder

Beschrijving	Type	Actie
6. onder alle vloerbekledingen	Advies	-
7. bezetting plafond	Geen asbest	-
7.1 Code: m2	Mengmonster	-

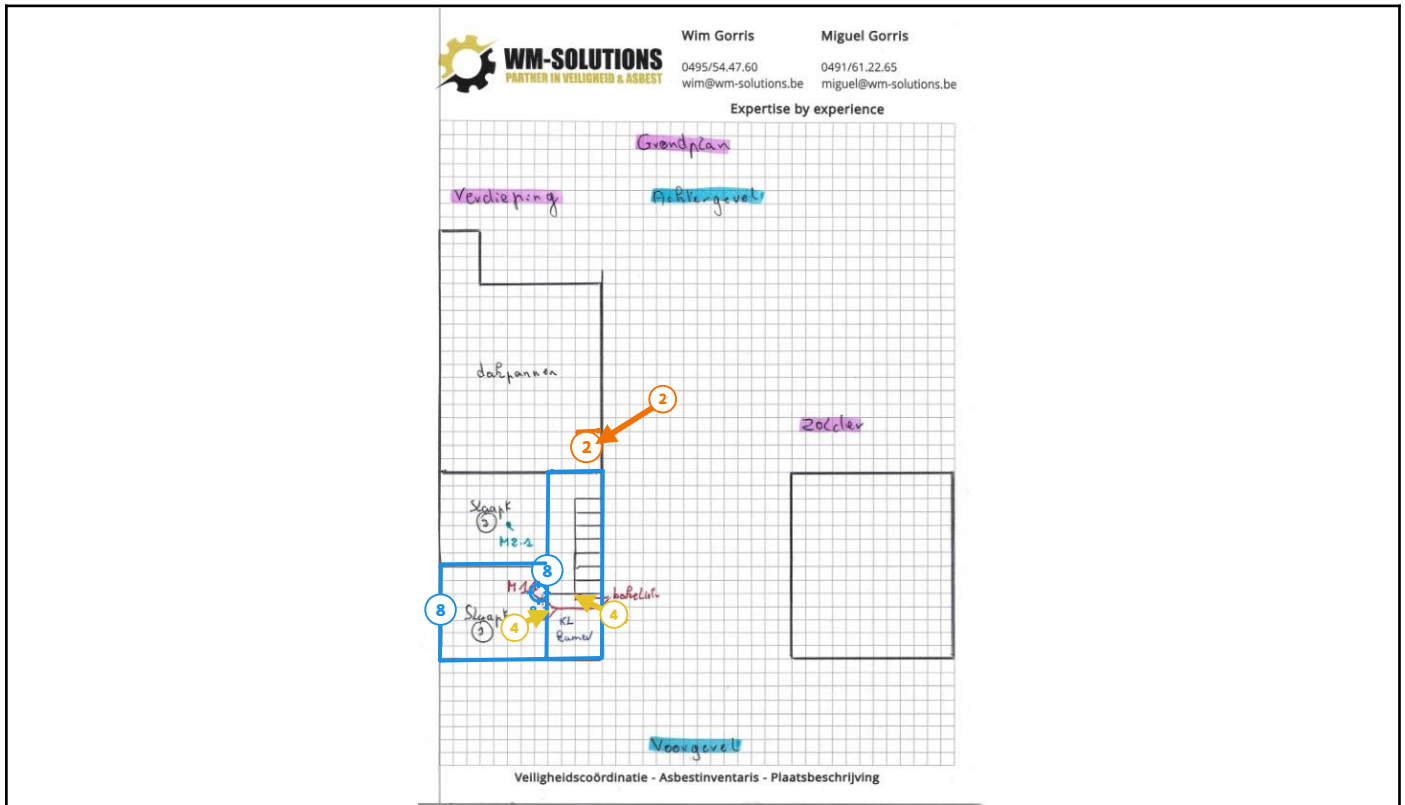
Plan 1.5: grondplan verdieping en zolder

Beschrijving	Type	Actie
2. schouwpijp	Asbestmateriaal	Verwijderen
4. bakeliet contactdoos en schakelaars-stopcontacten	Asbestmateriaal	Zorgvuldig beheren
8. bezetting muur	Geen asbest	-
8.1 Code: m1	Mengmonster	-

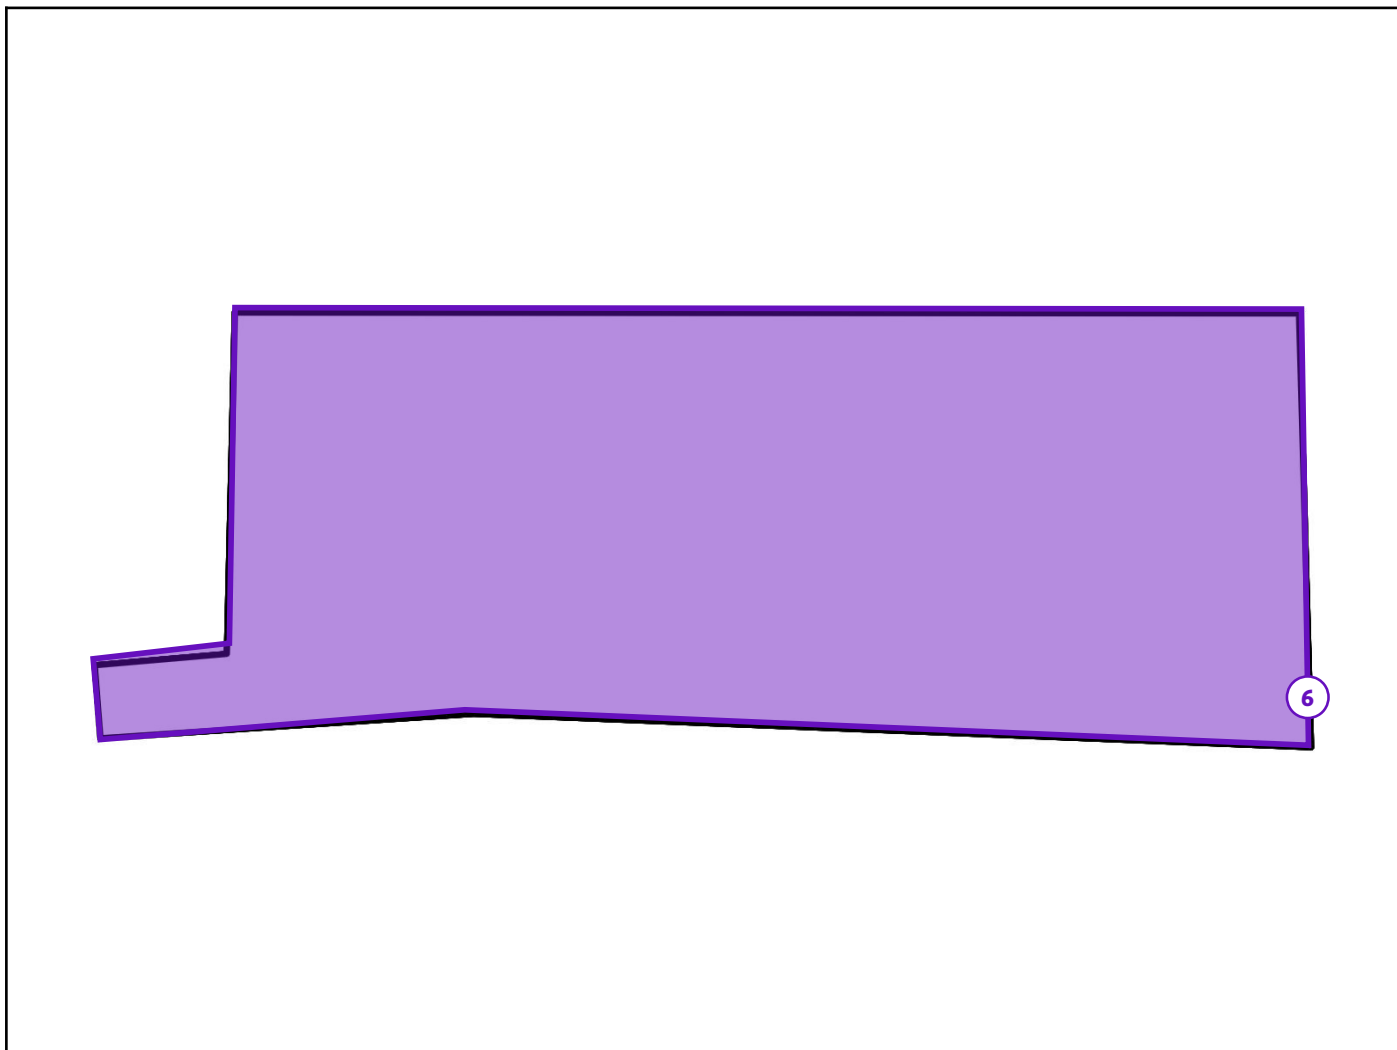
Plan 1.6: Hoofdgebouw woning plan

Beschrijving	Type	Actie
6. onder alle vloerbekledingen	Advies	-
