Asbestinventarisatetest

Retieseweg 33, 2440 Geel

Attestnummer : **20240528-000386.001**

Uitgegeven op : **05.06.2024**

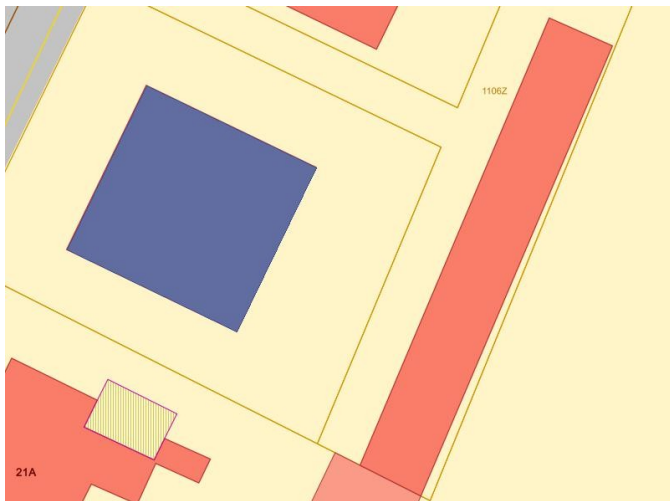
Zone 1: Hoofdgebouw

- 0 Asbestmaterialen
- 0 Beperkingen
- 0 Uitsluitingen
- 0 Roerende goederen
- 0 Puin, steenslag, (water)bodem
- 3 Adviezen
- 3 Geen asbest

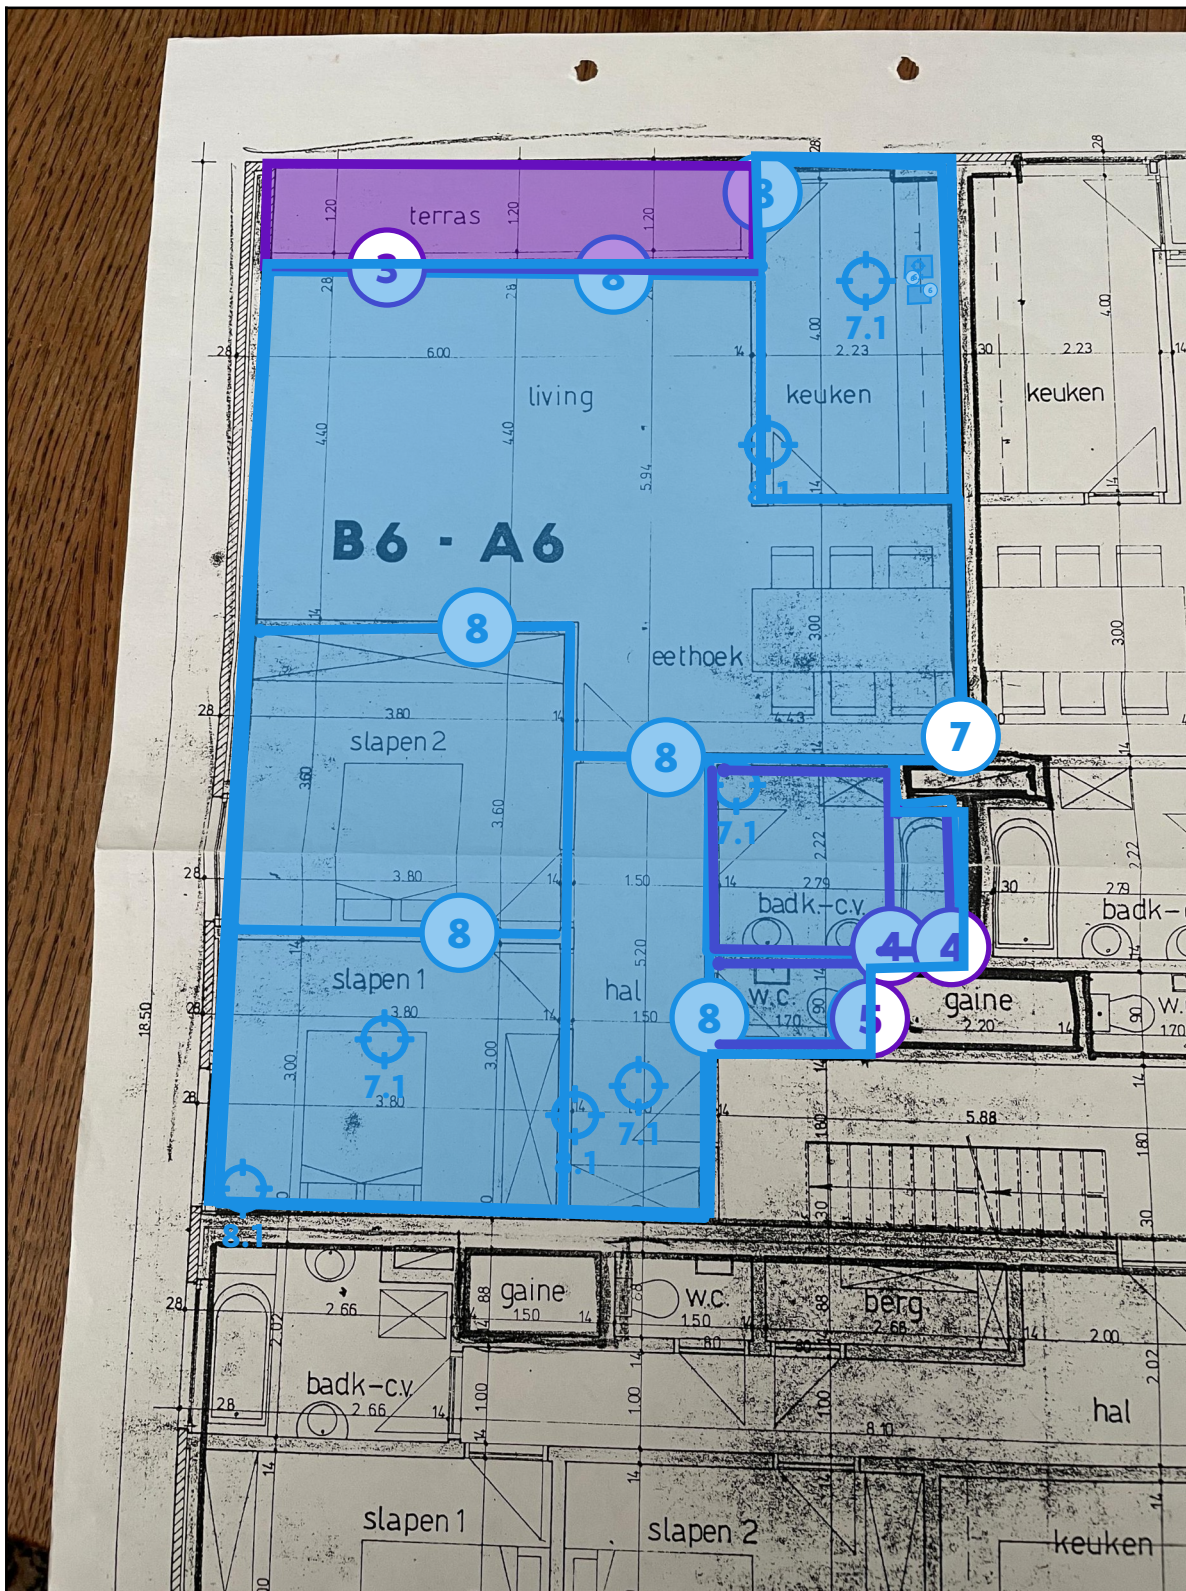
Plan 1.1: IMG_4189

3. Smeerlaag onder vloer Terras	Advies	-
4. Smeerlaag achter (faience) Tegels Badkamer	Advies	-
5. Smeerlaag achter (faience) Tegels WC	Advies	-
6. Antidreunplaatje afwasbak	Geen asbest	-
6.1 Code: 230503	Puntmonster	-
7. Pleister Plafonds	Geen asbest	-
7.1 Code: 230502	Mengmonster	-
8. Pleister Muren	Geen asbest	-
8.1 Code: 230501	Mengmonster	-

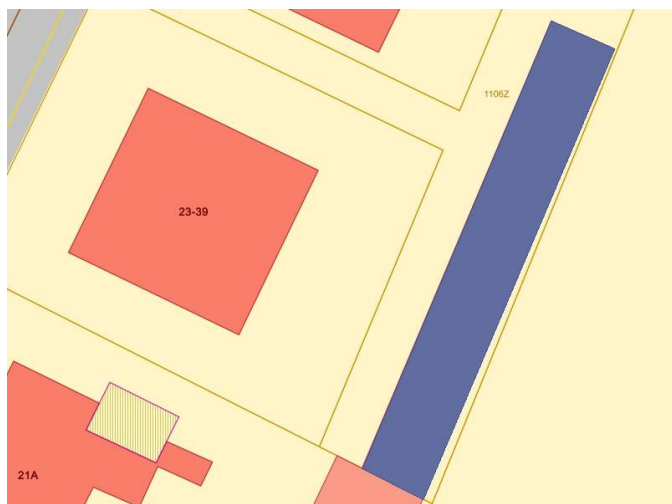
Zone 2: Hoofdgebouw

- 0 Asbestmaterialen
- 0 Beperkingen
- 0 Uitsluitingen
- 0 Roerende goederen
- 0 Puin, steenslag, (water)bodem
- 2 Adviezen**
- 0 Geen asbest

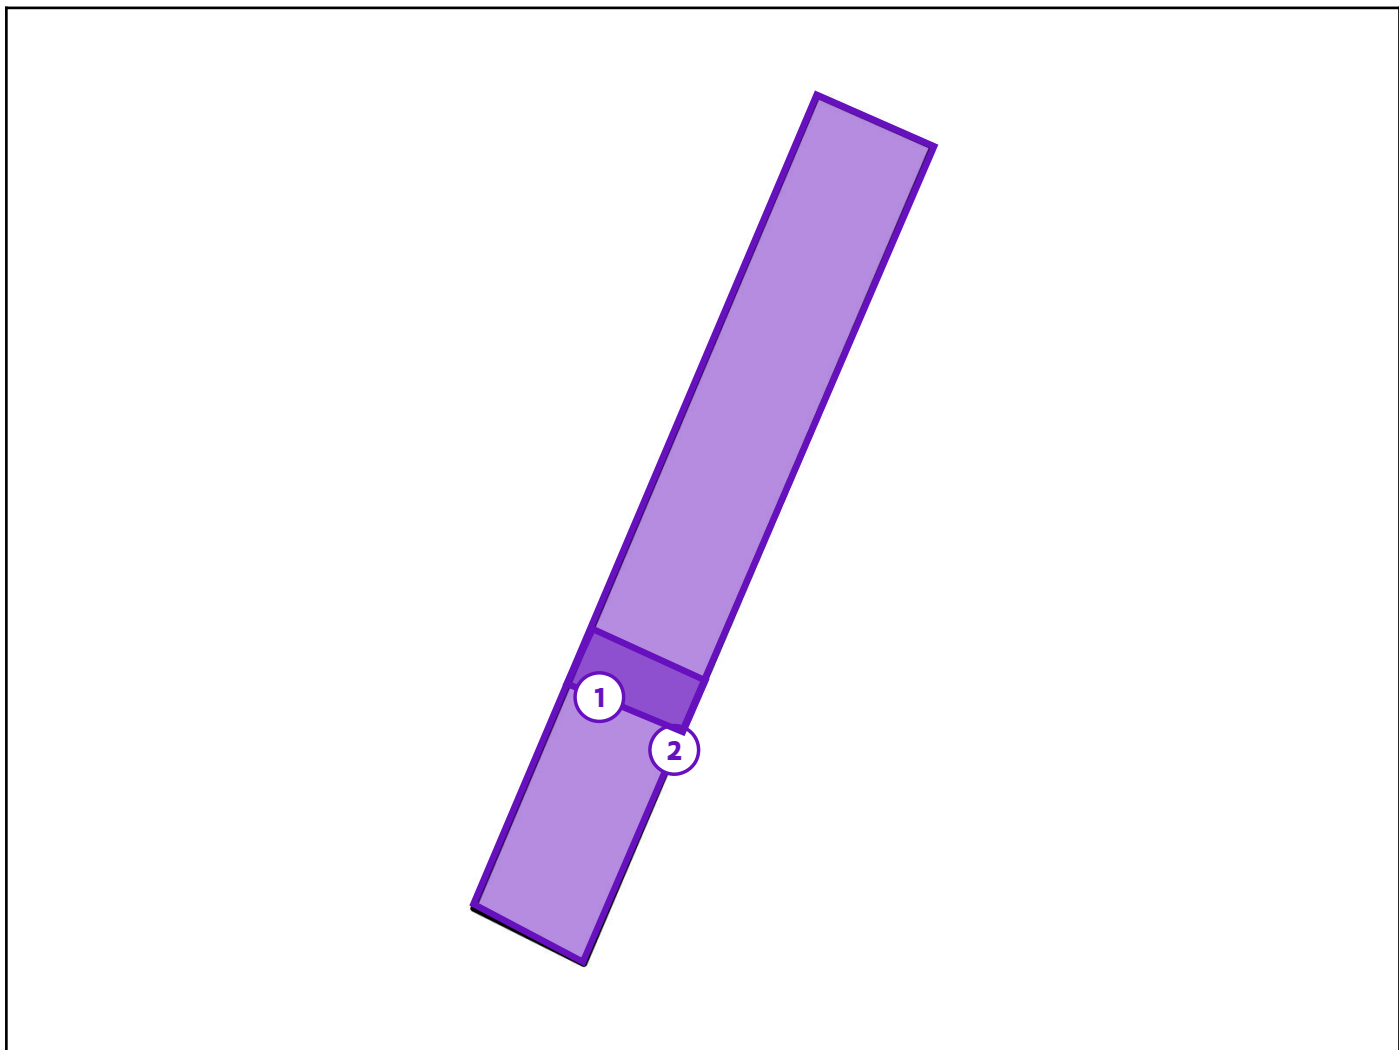
Plan 2.1: Hoofdgebouw plan

Beschrijving	Type	Actie
1. Smeerlaag onder vloer garage	Advies	-
2. Roofing + Onderlagen Roofing Garage	Advies	-
