Asbestinventarisatetest

Oude Molenstraat 10, 2400 Mol

Attestnummer : 20240403-000123.000

Niet-asbestveilig

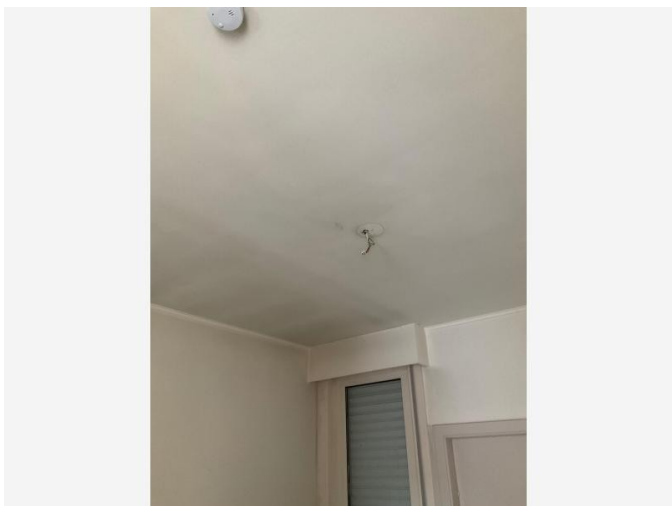
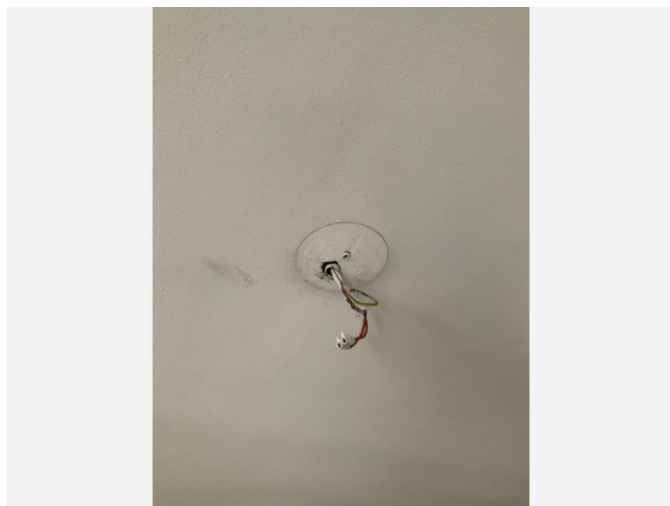
Overzichtsfoto

Identificatiemethode	niet mogelijk zonder destructieve werken
Primaire drager	Binnenwand
(Asbest)materiaal	In-situ afwerkingslagen - Lijmlaag
Bindmiddel	Lijm
Gebondenheid bindmiddel	Hecht

Geen asbest
