Asbestinventarisatetest

Testeltsesteenweg 89, 3271 Scherpenheuvel-Zichem

Attestnummer : 20260406-000081.000

Uitgegeven op : 06.04.2026

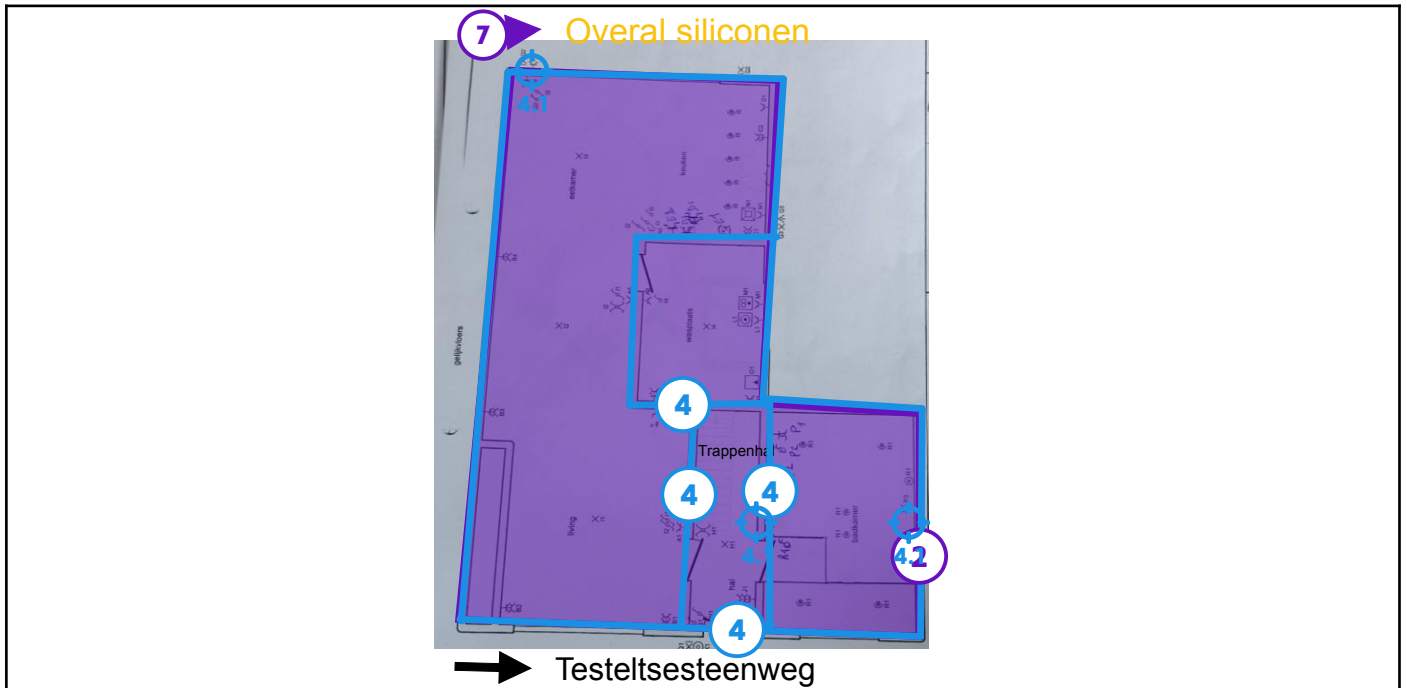
Plan 1.1: Indeling - Gelijkvloers

Beschrijving	Type	Actie
2. Plafonds uit niet asbestverdacht materiaal	Advies	-
4. Pleisterwerk Wanden	Geen asbest	-
4.1 Code: IEY_01	Mengmonster	-
7. Afdichtingsmateriaal aan schrijnwerk	Overige ruimte of materiaal	-

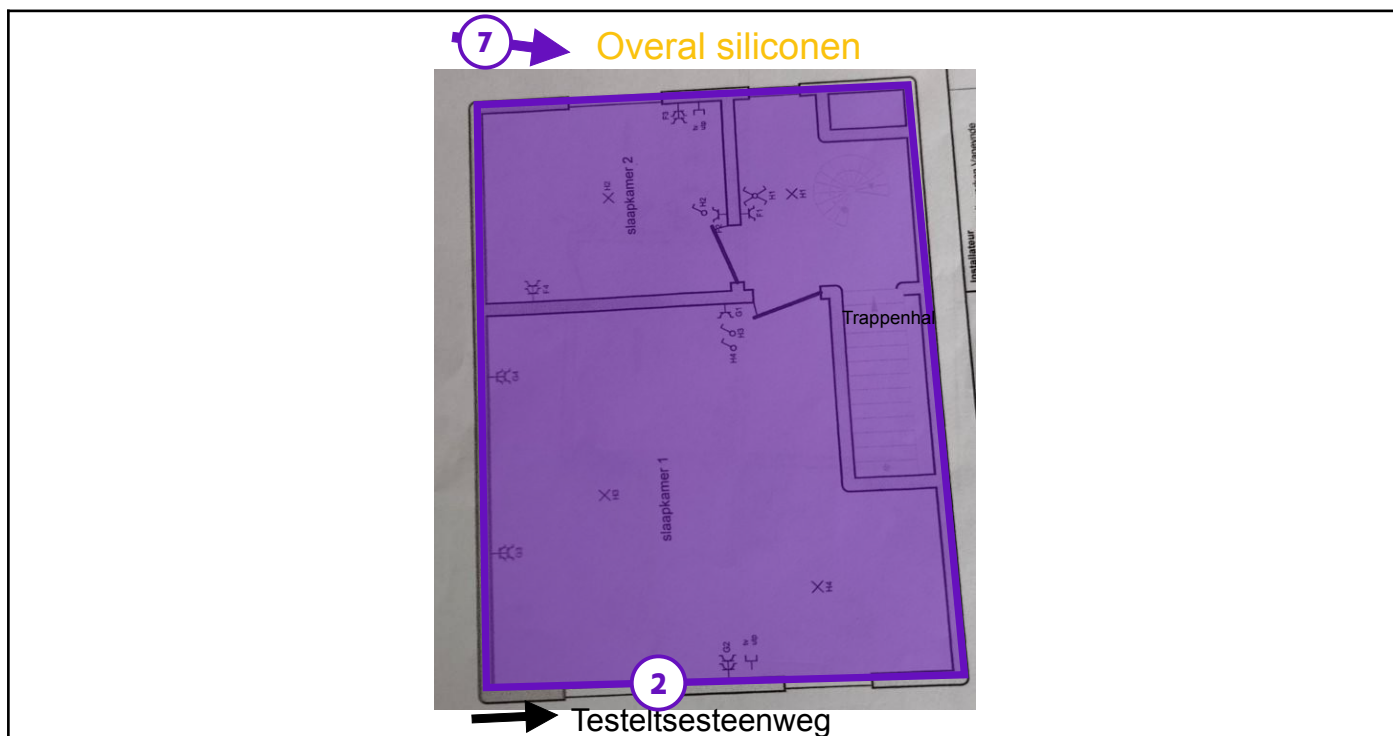
Plan 1.2: Indeling - 1e

Beschrijving	Type	Actie
2. Plafonds uit niet asbestverdacht materiaal	Advies	-
7. Afdichtingsmateriaal aan schrijnwerk	Overige ruimte of materiaal	-

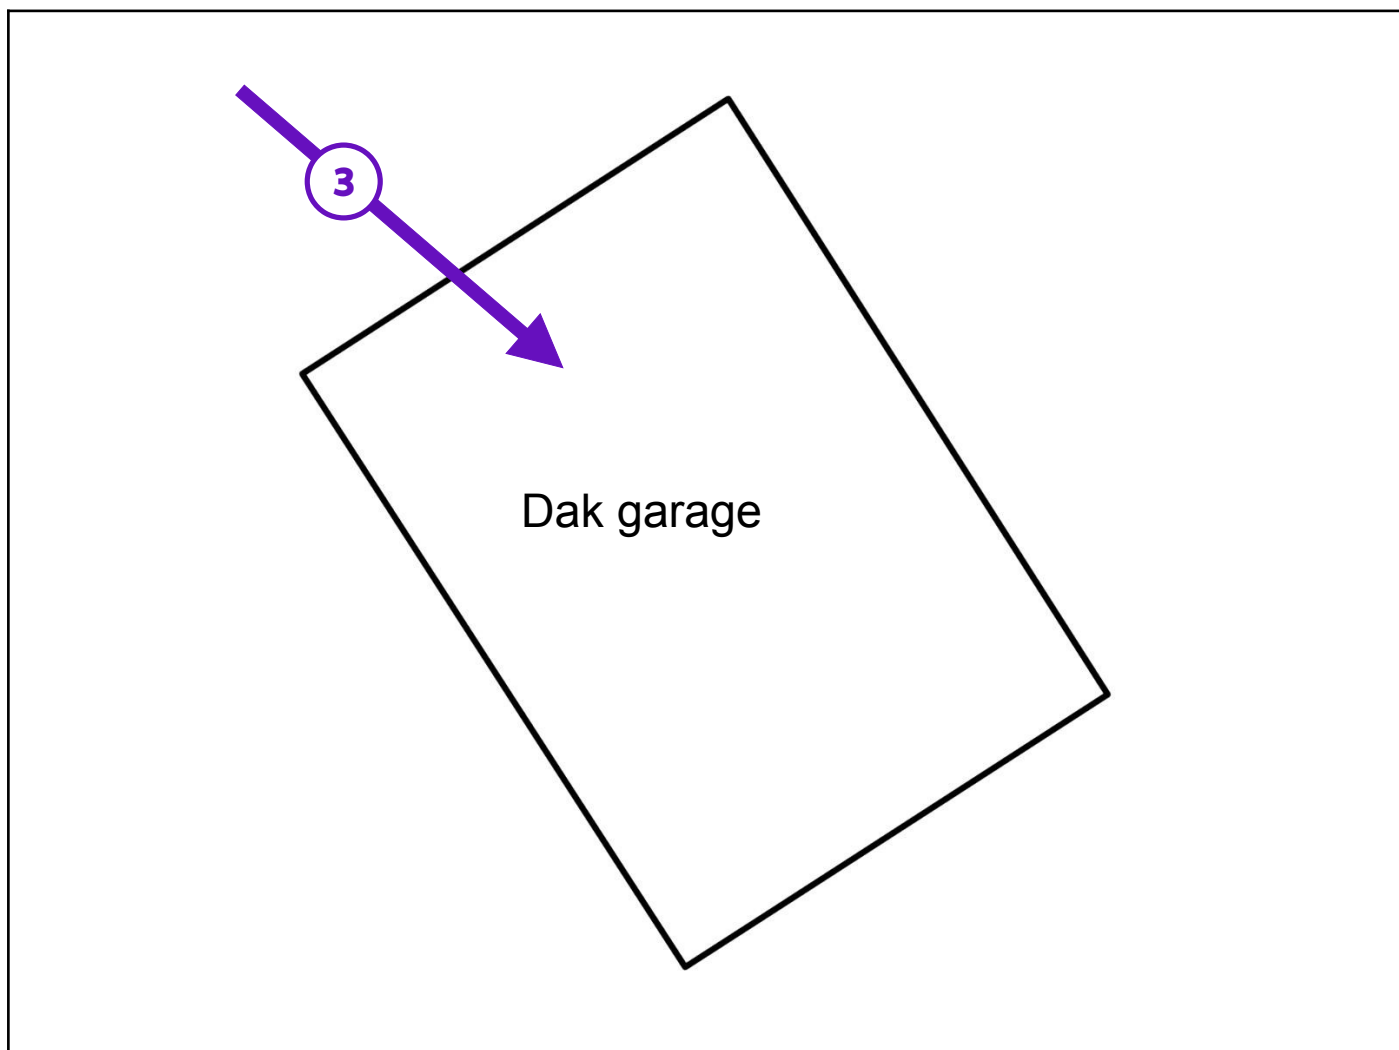
Plan 2.1: Dak garage

Beschrijving	Type	Actie
3. Niet asbestverdacht garage	Advies	-
