# Asbestinventarisatetest

Ossemeer 12, 2440 Geel

Attestnummer : 20260330-000183.003

## Niet-asbestveilig

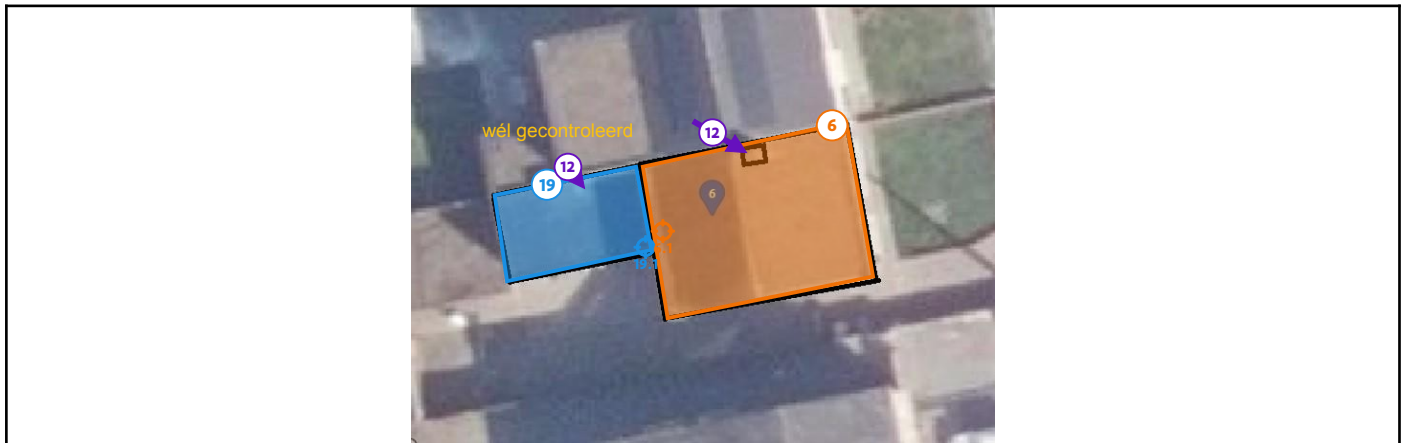
## Plan 1.8: dakplan woning

Beschrijving	Type	Actie
6. Dak bestaande uit leien	Asbestmateriaal	<a href="#">Verwijderen</a>
6.1 Code: lei	Puntmonster	-
12. Schouw op het dak (beperkingsfiche)	Beperking	-
19. Roofing (met staalname)	Geen asbest	-
19.1 Code: Roofing	Puntmonster	-

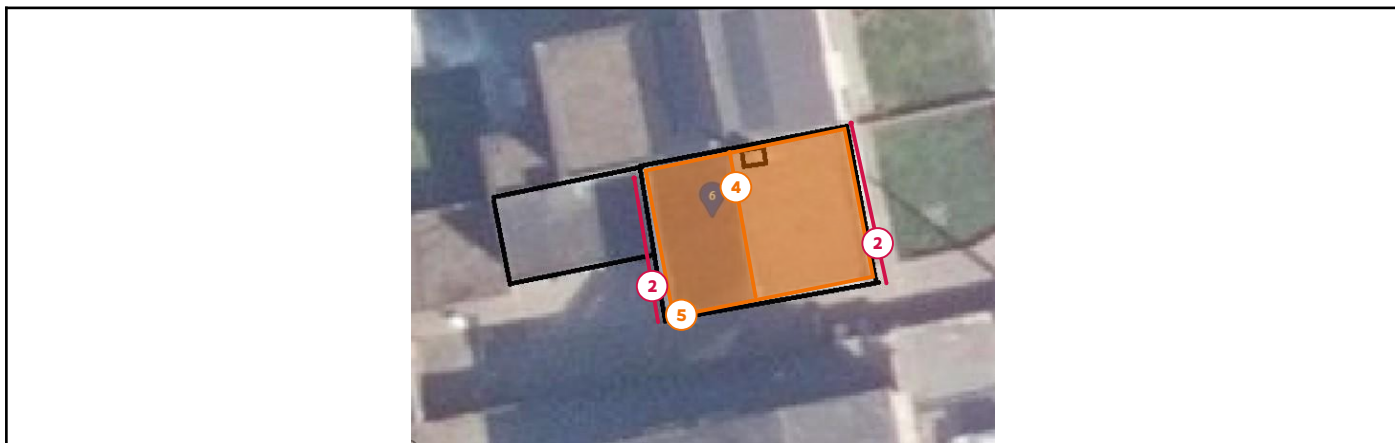
## Plan 1.9: dakplan woning

Beschrijving	Type	Actie
2. Slib/sediment dakgoot.	Asbestmateriaal	Dringend verwijderen
4. Nokpannen/windveren asbestcement	Asbestmateriaal	Verwijderen
5. Onderdak type Menuiserite woning/duiventil vooraan	Asbestmateriaal	Verwijderen

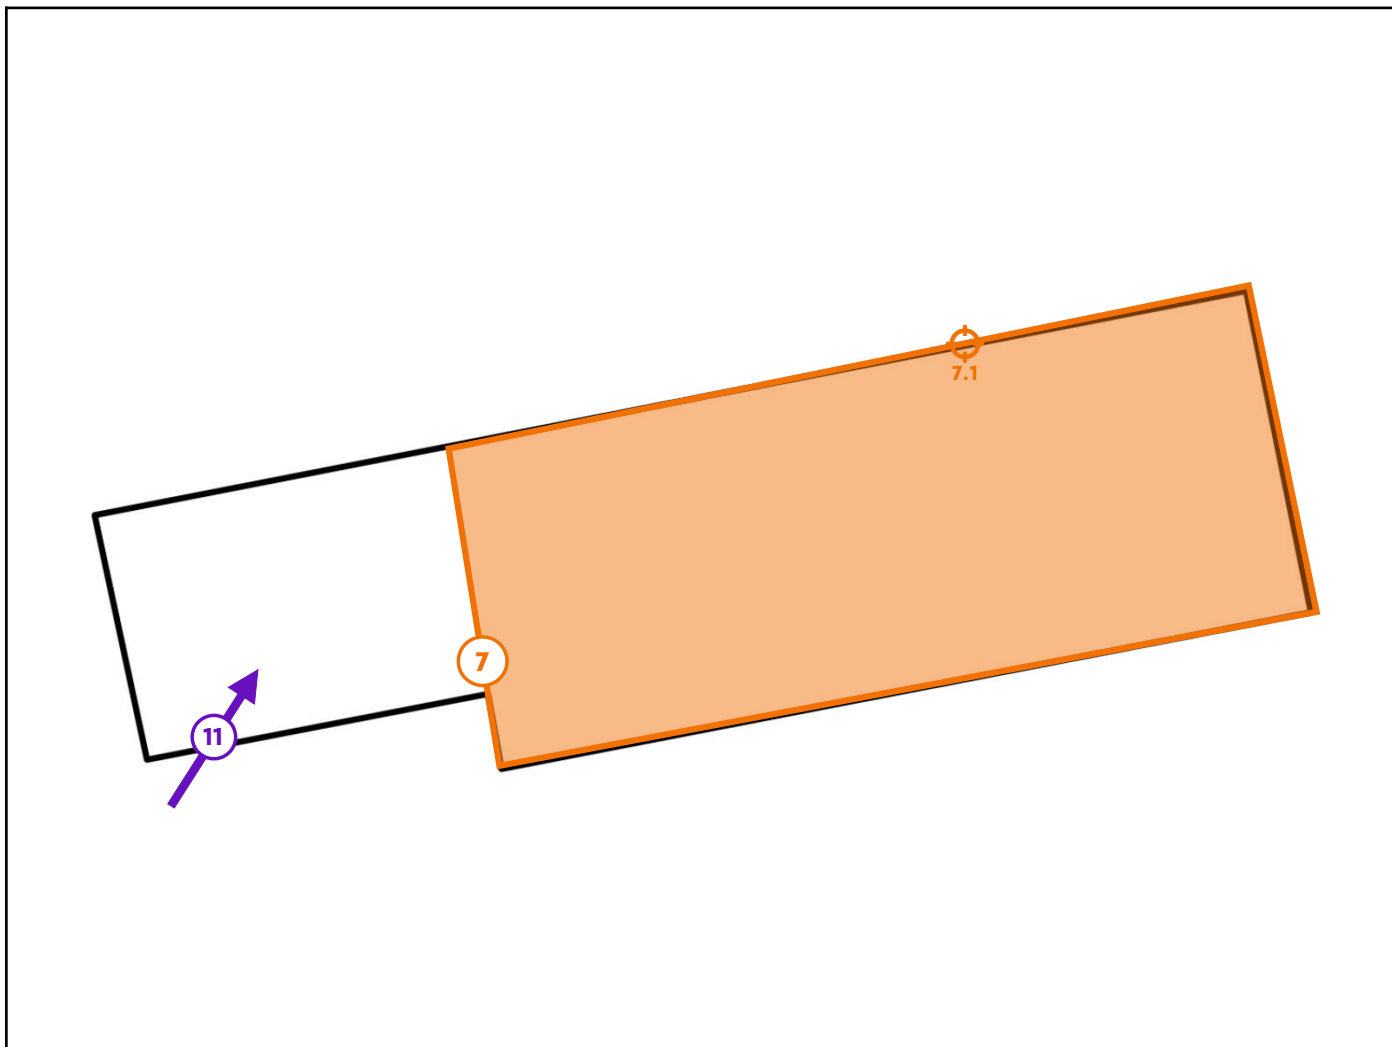
## Plan 2.1: Garage plan

Beschrijving	Type	Actie
7. Golfplaten (met staalname)	Asbestmateriaal	<a href="#">Verwijderen</a>
7.1 Code: golfplaat	Puntmonster	-
11. Overwoekering Duiventil vooraan/ serre garage	Beperking	-

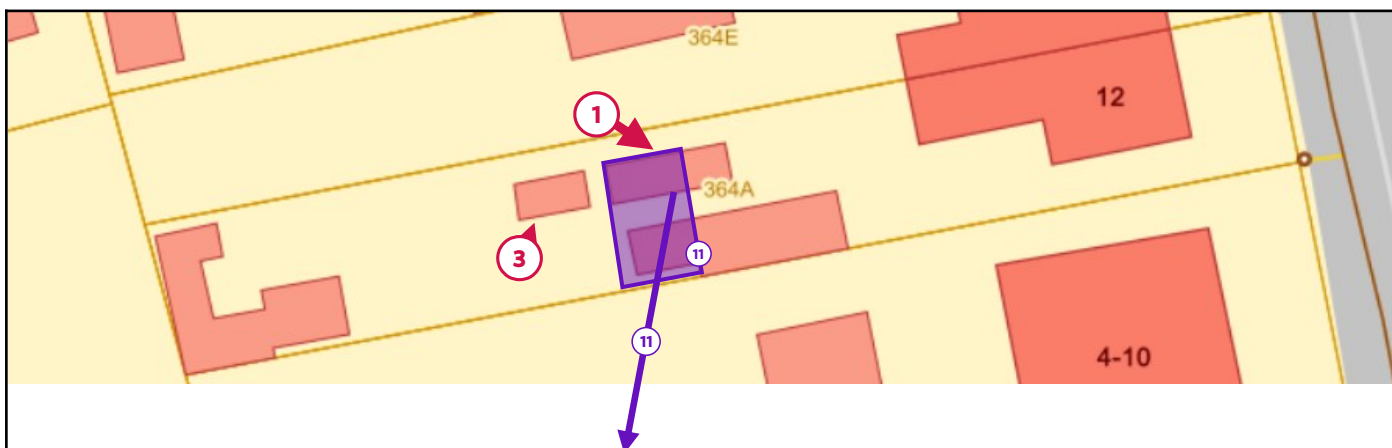
## Plan 6.1: Vaststellingen buiten de constructies

Beschrijving	Type	Actie
1. Afval (golfplaten)	Asbestmateriaal	Dringend verwijderen
3. Afval (vlakke platen - type menuiserie)	Asbestmateriaal	Dringend verwijderen
11. Overwoekering Duiventil vooraan/ serre garage	Beperking	-

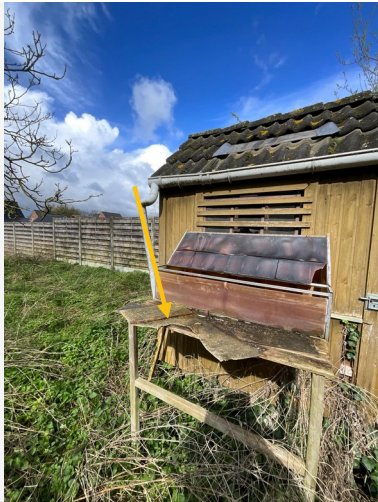
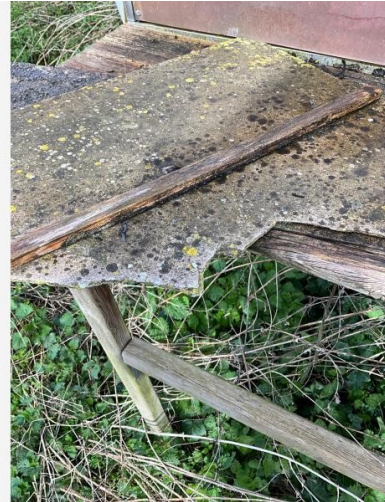
# Fiche 3: Afval (vlakke platen - type menuiserie)

Asbestmateriaal - afvalstof

<b>Beschrijving</b>	Afval (vlakke platen - type menuiserite)
<b>Type afvalstof</b>	Betreft stock-voorraad of gedemonteerde asbestmaterialen
<b>Aanwezige resten</b>	Enkele losse fragmenten.
<b>Omgeving</b>	Buiten
<b>Primaire drager</b>	Bodem
<b>Asbestmaterialen</b>	<ul style="list-style-type: none"><li>• Plaat, paneel, tablet - Generiek</li></ul>
<b>Bindmiddel van asbestmateriaal</b>	Cement
<b>Gebondenheid op basis van bindmiddel</b>	Hecht
<b>Hoeveelheid (gewicht - aantal)</b>	<ul style="list-style-type: none"><li>• 1,00 kg - 1 stuk</li></ul>
<b>Totaal gewicht</b>	1,00 kg
<b>Eenvoudig bereikbaar</b>	Ja
<b>Identificatiemethode</b>	De asbestdeskundige beoordeelt het materiaal als asbestverdacht en dus asbesthoudend, en dit zonder monstername.
<b>Opmerking</b>	De hoeveelheid is een zo nauwkeurig mogelijke opmeting. Hieraan kunnen evenwel geen rechten worden ontleend.

- Eenvoudige handelingen: mag via doe-het-zelf of door werknemer(s) met opleidingsattest eenvoudige handelingen  
Deze toepassing kan door een aannemer die over een opleidingsattest eenvoudige handelingen beschikt of door een particulier (doe-het-zelf), verwijderd worden indien er geen verhoogd risico op vrijgave van asbestvezels (max. concentratie 0,01 vezels/cm<sup>3</sup> - CODEX Art. VI.3-54) ontstaat en de toepassing voorafgaand wordt gefixeerd/bevochtigd; de individuele elementen zonder machinale werktuigen (boormachine, slijpschijf, hogedrukreiniger,...) en zonder breken of gooien een voor een losgemaakt worden; en ten slotte dubbel en luchtdicht verpakt weggevoerd worden naar een erkend afvalpunt (recyclagepark).

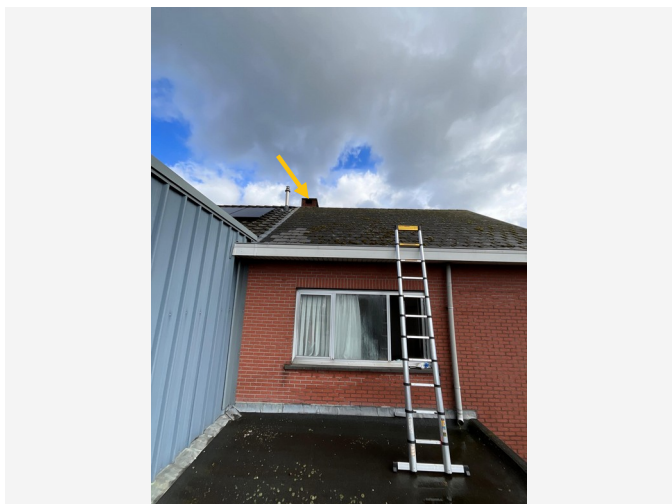
- Plan 6.1: Vaststellingen buiten de constructies

**Reden:** Het te onderzoeken materiaal situeert zich hoger dan 3,50 m te rekenen vanaf een veilige ondergrond

**Uitleg van de asbestdeskundige:** Bij werken (dak of reiniging schouw) kan een stelling geplaatst worden, het is niet duidelijk of er asbestverdachte materialen aanwezig zijn in/rond de schouw. De schouw op het plat dak werd wel gecontroleerd, daar zijn geen verdachte materialen aangetroffen.

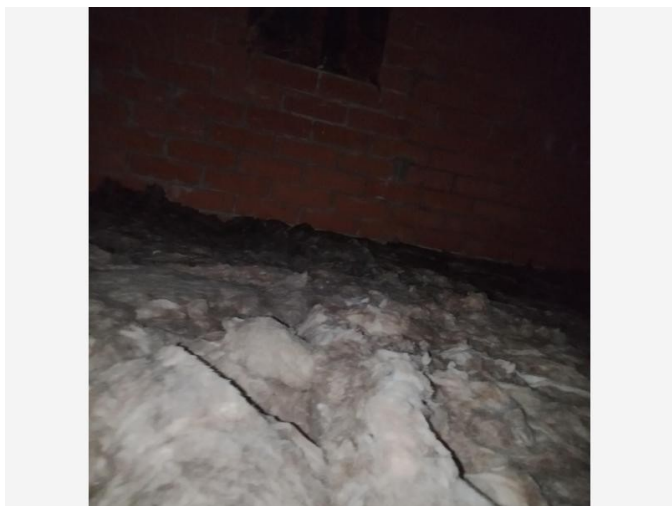
- Plan 1.8: dakplan woning

**Reden:** Er is geen volledige risicobeoordeling mogelijk

**Uitleg van de asbestdeskundige:** De zoldervloer was geïsoleerd. Het was niet mogelijk om de zolder te betreden.

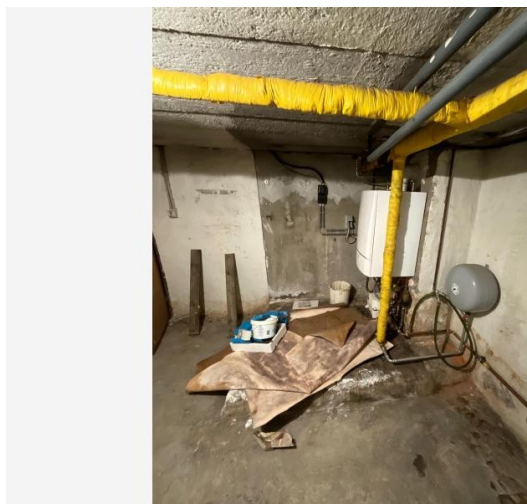
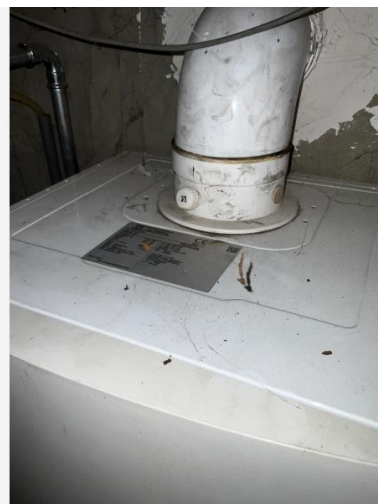
<b>Basis voor advies</b>	De asbestdeskundige beoordeelt het materiaal als niet-asbestverdacht.
--------------------------	---

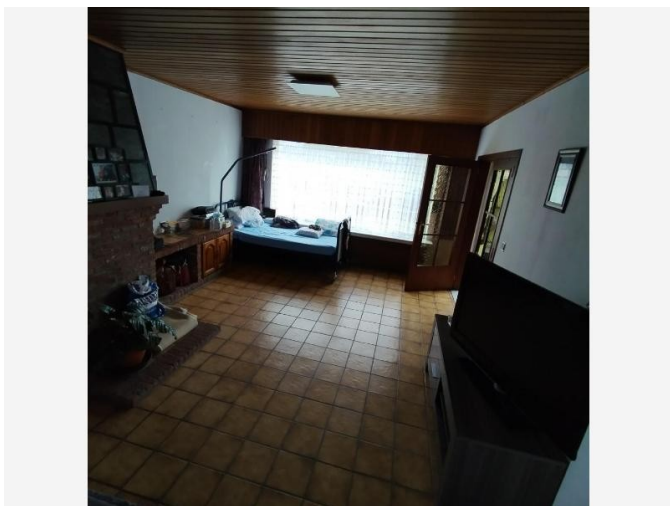
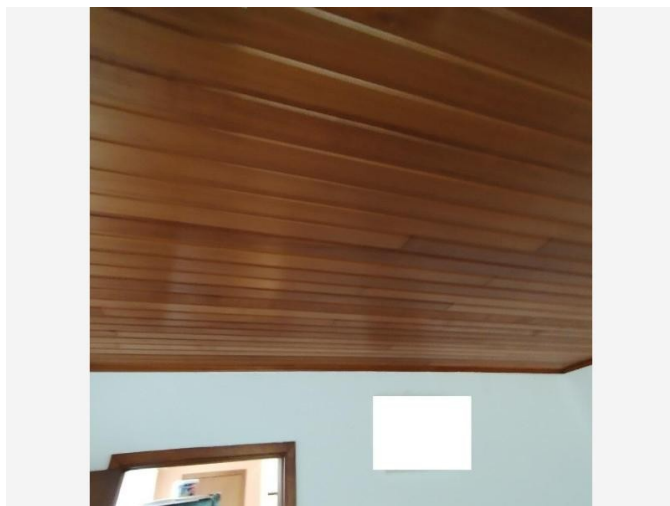
Basis voor advies	De asbestdeskundige beoordeelt het materiaal als niet-asbestverdacht.
-------------------	---

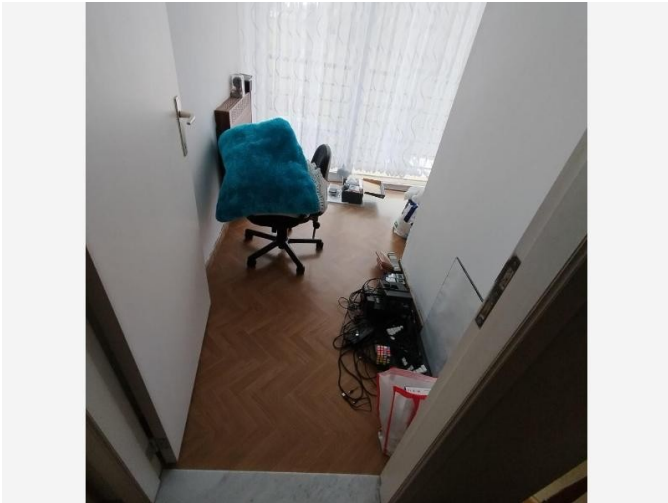
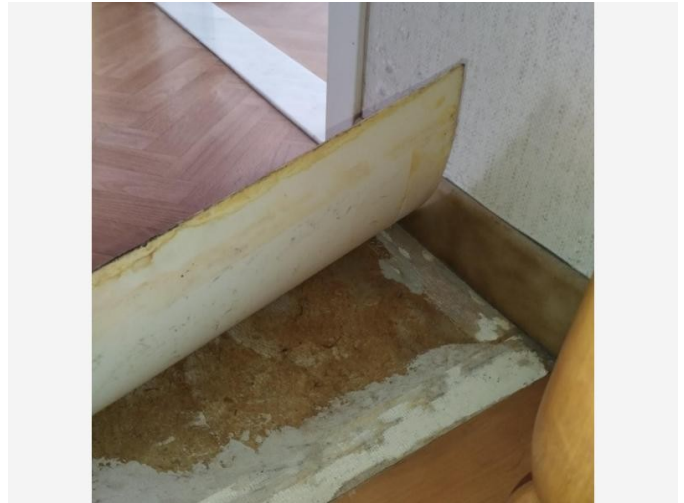
<b>Basis voor advies</b>	De asbestdeskundige beoordeelt het materiaal als niet-asbestverdacht.
--------------------------	---

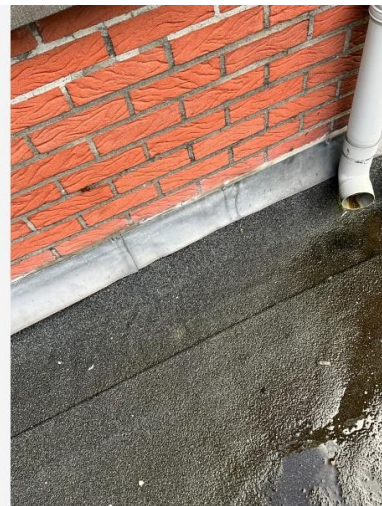
<b>Beschrijving</b>	Roofing (met staalname)
<b>Omgeving</b>	Buiten
<b>Primaire drager</b>	Plat dak
<b>Bindmiddel van materiaal</b>	Bitumen (roofing, teer, asfalt)
<b>Gebondenheid op basis van bindmiddel</b>	Hecht
<b>Hoeveelheid (oppervlakte - aantal)</b>	• 1,00 m <sup>2</sup> - 1 stuk
<b>Totale oppervlakte</b>	1,00 m <sup>2</sup>
<b>Identificatiemethode</b>	Een monstername door de asbestdeskundige met laboanalyse door een asbestlabo.
<b>Destructieve handeling voor identificatie</b>	Nee
<b>Opmerking</b>	<p>Er werd een staal genomen aan een uitstekend stuk roofing waardoor de waterdichtheid niet in het gedrang komt .</p> <p>Er kan niet uitgesloten worden dat er onderlagen aanwezig zijn ( bij dakwerken extra controle aangewezen)</p> <p>De vermelde oppervlaktes, diktes en volumes betreffen een beredeneerde schatting. Er worden geen rechten verleend aan deze oppervlaktes/diktes/volumes.</p>

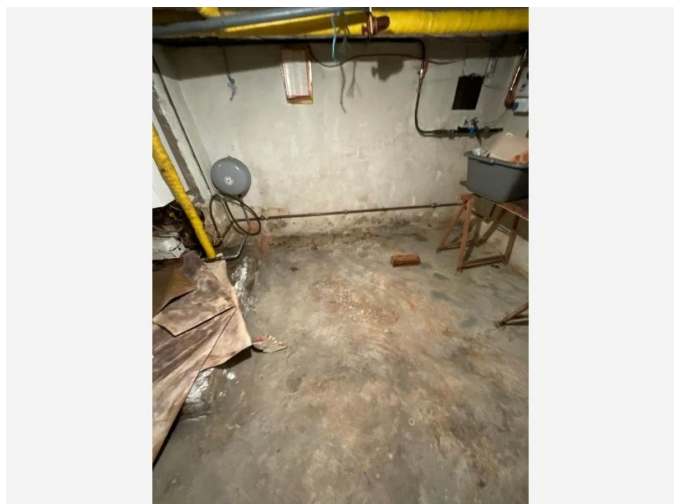
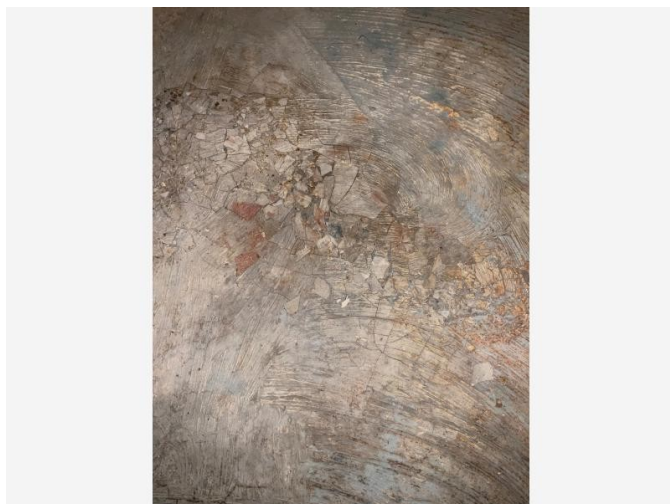
<b>Beschrijving</b>	Cementen smeerlaag keldervloer
<b>Omgeving</b>	Binnen
<b>Primaire drager</b>	Binnenwand
<b>Bindmiddel van materiaal</b>	Cement
<b>Gebondenheid op basis van bindmiddel</b>	Hecht
<b>Hoeveelheid (gewicht - aantal)</b>	<ul style="list-style-type: none"><li>• 100,00 kg - 1 stuk</li></ul>
<b>Totaal gewicht</b>	100,00 kg
<b>Identificatiemethode</b>	Een monstername door de asbestdeskundige met laboanalyse door een asbestlabo.
<b>Destructieve handeling voor identificatie</b>	Nee
<b>Opmerking</b>	De hoeveelheid is een zo nauwkeurig mogelijke opmeting. Hieraan kunnen evenwel geen rechten worden ontleend.
