Asbestinventarisatetest

Eén Meistraat 21/1, 2300 Turnhout

Attestnummer : 20250701-000040.000

Uitgegeven op : 01.07.2025

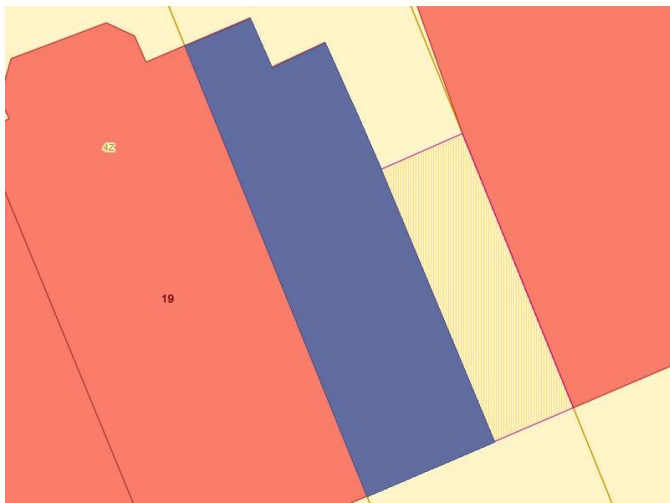
Zone 1: Hoofdgebouw

Tijdens de inspectie vastgesteld:

- 0 Asbestmaterialen
- 0 Beperkingen
- 0 Uitsluitingen
- 0 Roerende goederen
- 0 Puin, steenslag, (water)bodem
- 2 Adviezen
- 2 Geen asbest
