Asbestinventarisatetest

Eén Meistraat 21/3, 2300 Turnhout

Attestnummer : 20250616-000431.000

Uitgegeven op : 16.06.2025

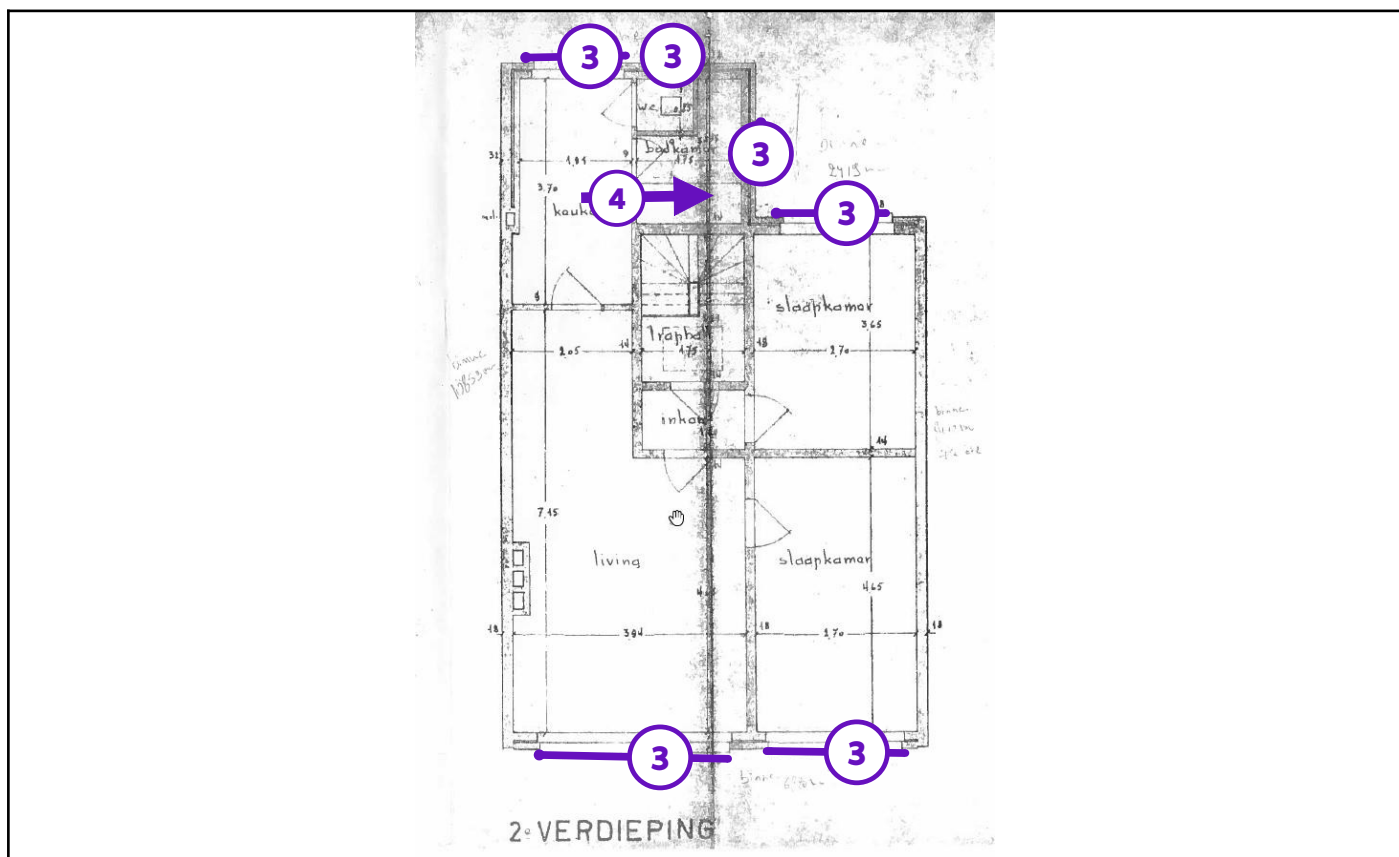
Plan 1.1: 114416_26142_Plan 2de verdieping

| Beschrijving | Type | Actie |
|---|---|---|
| 4. Cv ketel | Advies | - |

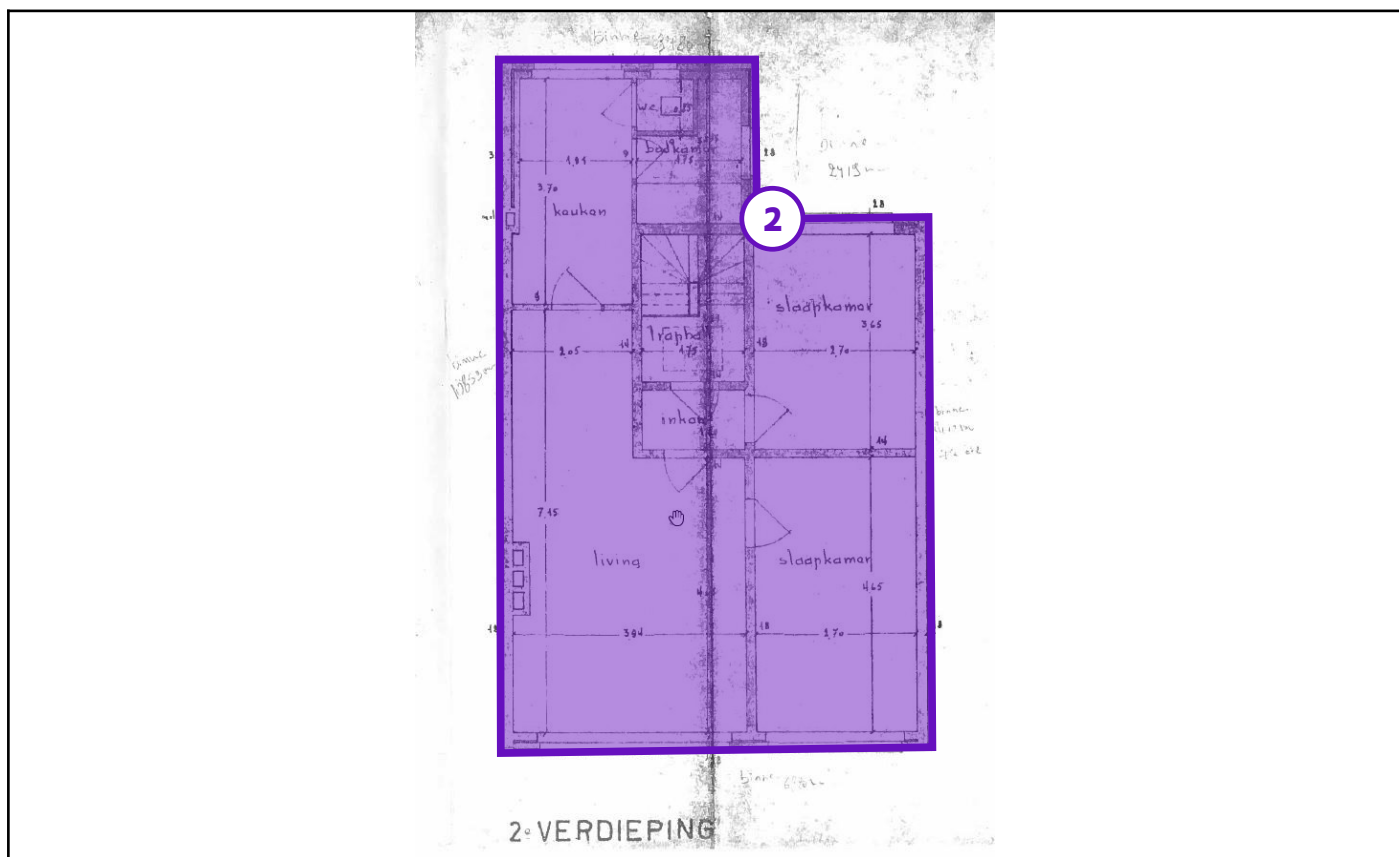
Plan 1.2: 114416_26142_Plan 2de verdieping

| Beschrijving | Type | Actie |
|---|---|---|
| 2. Plat dak | Advies | - |

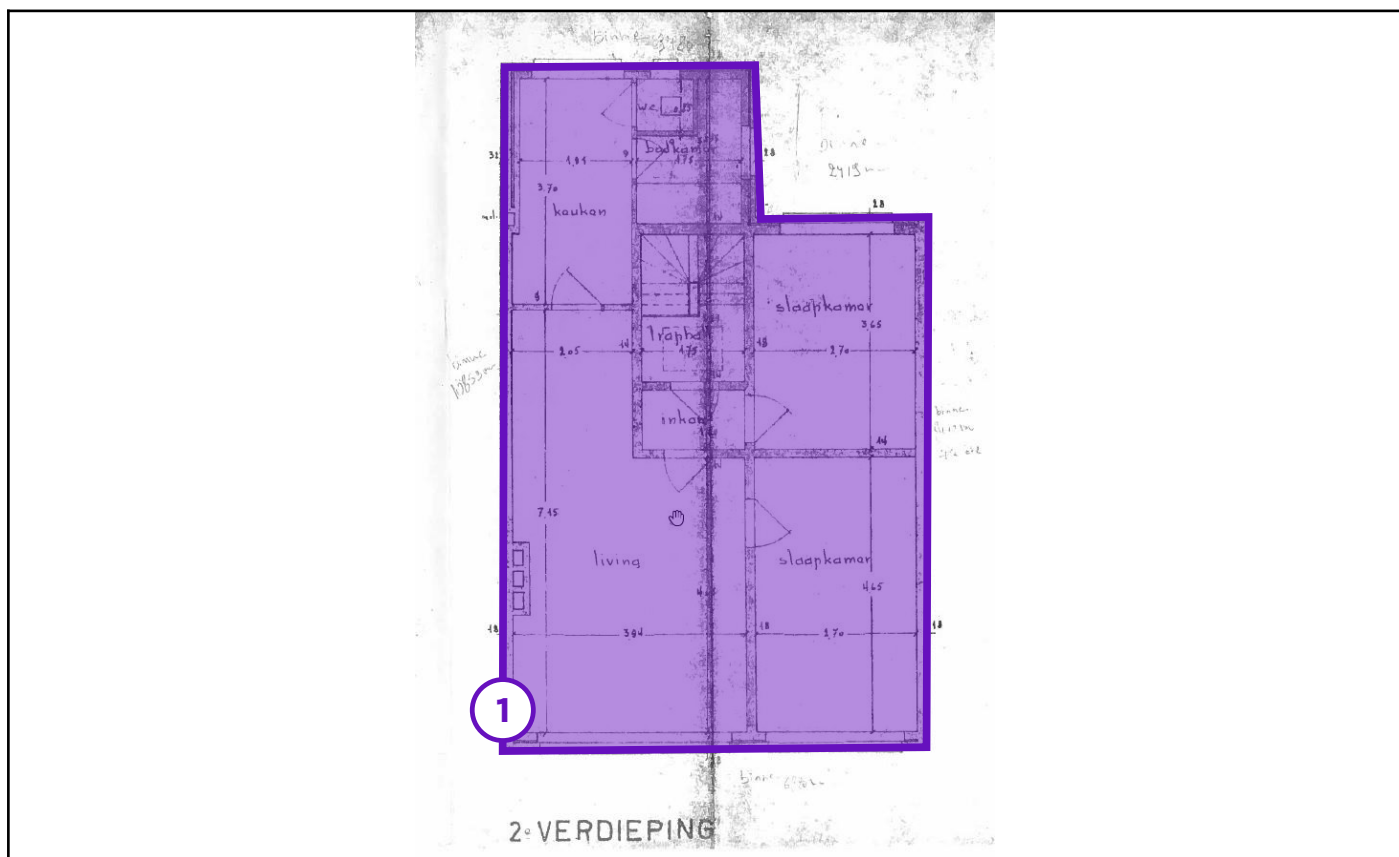
Plan 1.3: 114416_26142_Plan 2de verdieping

| Beschrijving | Type | Actie |
|---|---|---|
| 1. Valse plafonds | Advies | - |

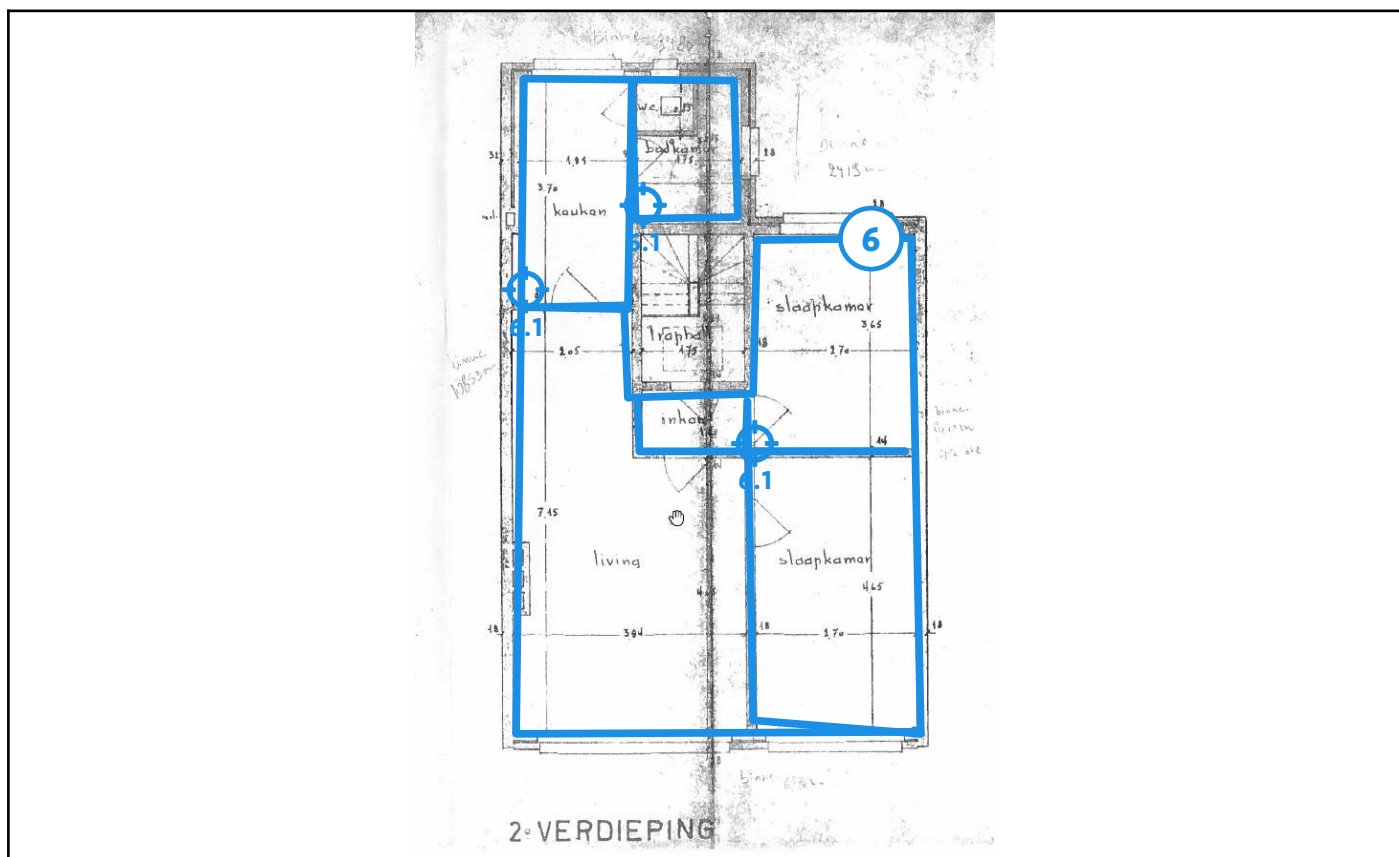
Plan 1.4: 114416_26142_Plan 2de verdieping

| Beschrijving | Type | Actie |
|---|---|---|
| 6.1 Code: 1 | Mengmonster | - |
