# Asbestinventarisatetest

Stokt 4, 2440 Geel

Attestnummer : 20260220-000253.000

Uitgegeven op : 20.02.2026

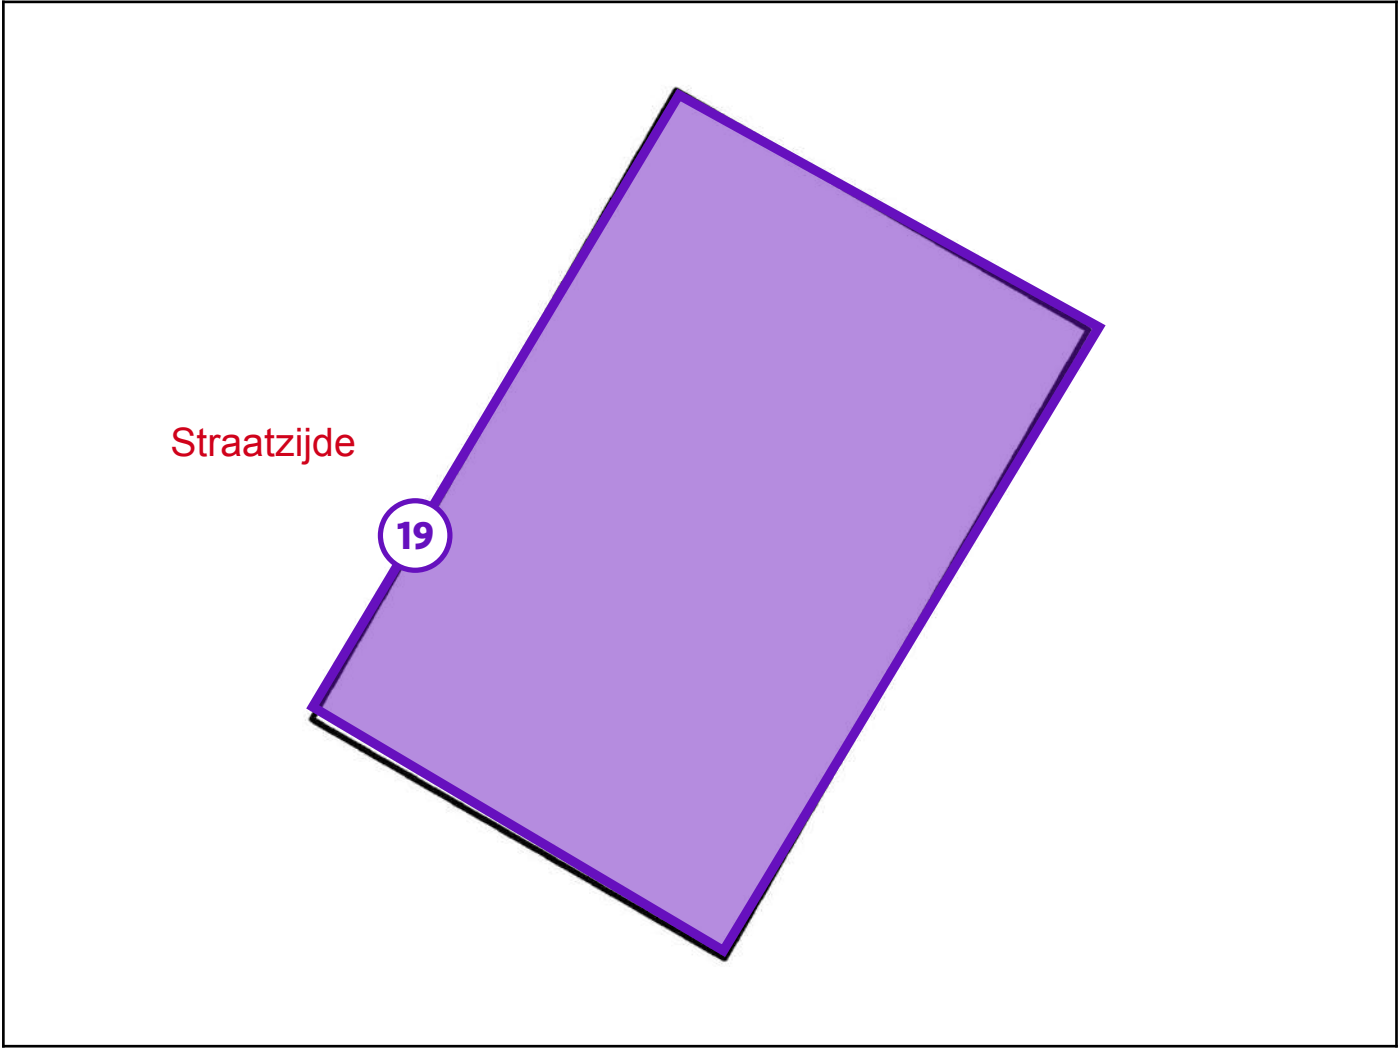
# Plan 3.1: Tuinberging west plan

| Beschrijving | Notitie | Terug te vinden op plannen |
|---|---|---|
| Fiche 19: Dakbedekking berging west | De dakbedekking werd gecontroleerd. Deze bestaat uit metaal plaatwerk en bevat geen asbest verdachte materialen. | Plan 3.1: Tuinberging west plan |

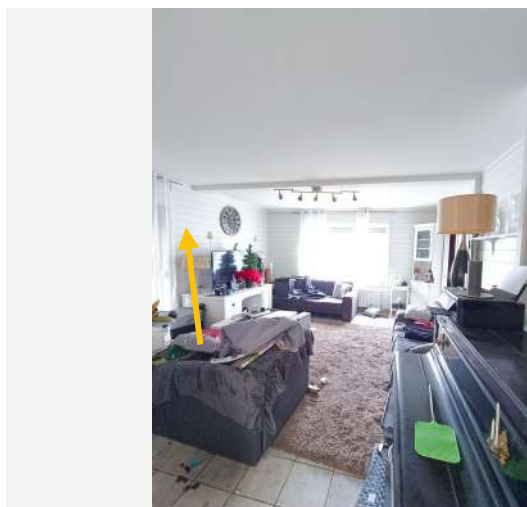
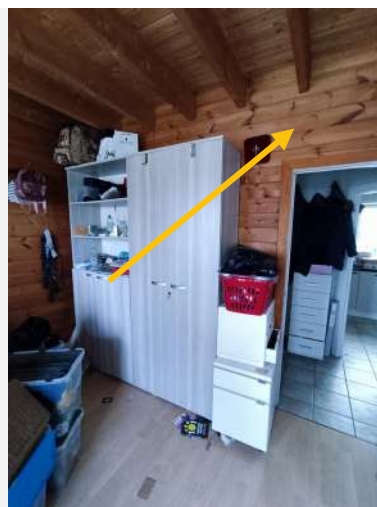
## Fiche 20: Pleisterwerk (niet aanwezig)

| Beschrijving | Notitie | Terug te vinden op plannen |
|---|---|---|
| Fiche 20: Pleisterwerk (niet aanwezig) | <p>Er is geen pleisterwerk aanwezig in de woning. De wanden werden afgewerkt met houtwerk.</p> <p>Het is niet duidelijk of er pleisterwerk of asbest toepassingen aanwezig zijn achter/op deze houten wanden, het is aangewezen om bijkomend onderzoek uit te voeren bij werken.</p> <p>Zonder destructieve handeling is het niet mogelijk om na te gaan of er asbesthoudende materialen aanwezig zijn achter de wand afwerking. Als bij sloop of renovatie blijkt dat er achter deze wanden nog pleisterwerk of asbest verdachte toepassingen aanwezig zijn, moet dit bemonsterd worden.</p> | - |
