# Asbestinventarisatattest

Winkelomseheide 25, 2440 Geel

Attestnummer : 20260824-000348.000

Uitgegeven op : 24.08.2026

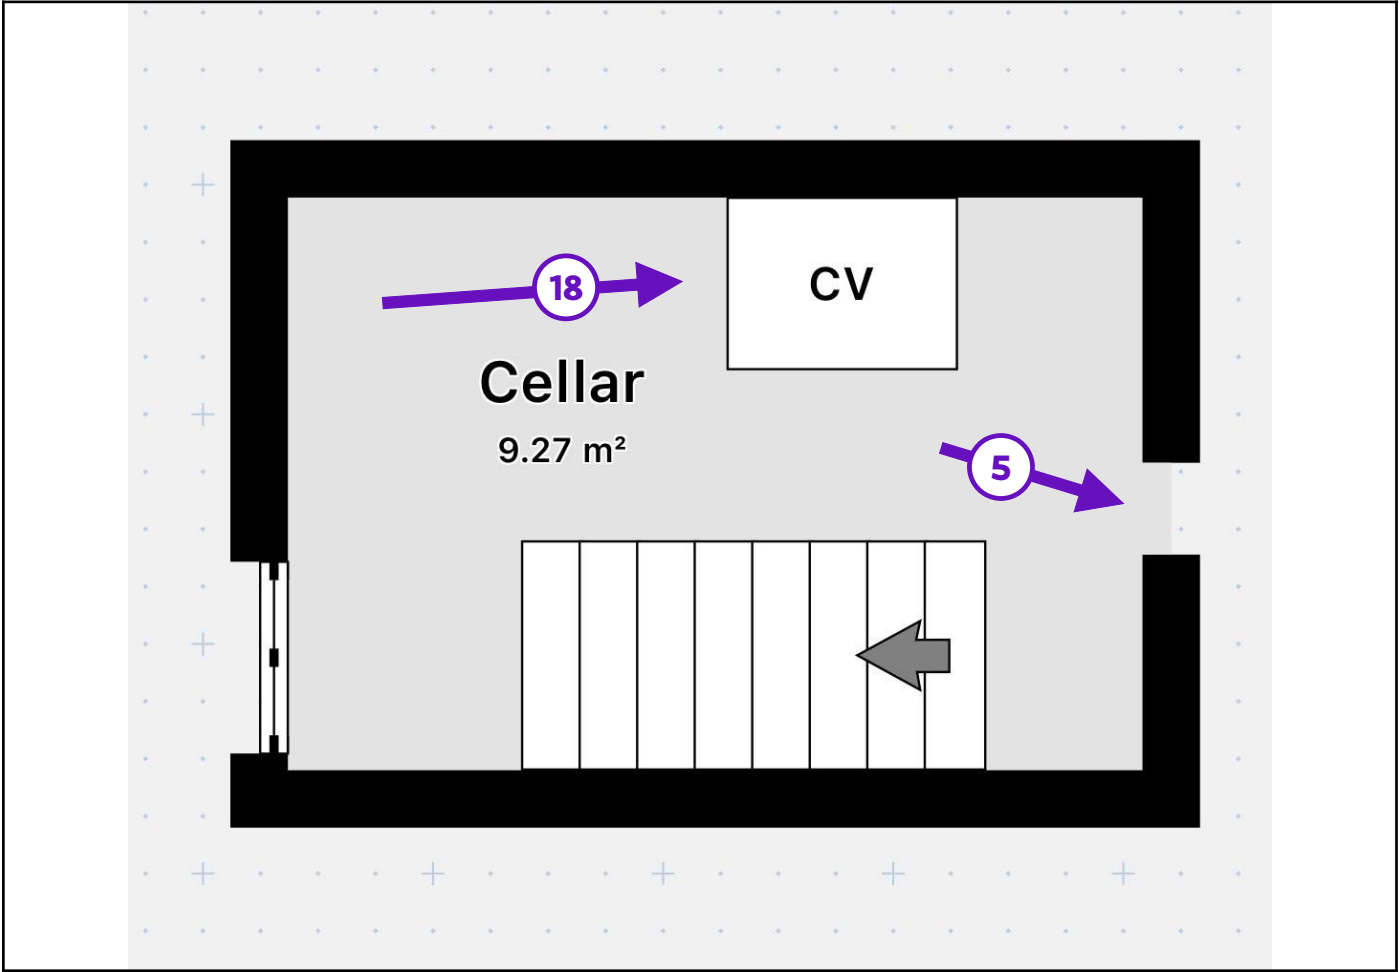
# Plan 1.4: Kelder

| Beschrijving | Type | Actie |
|---|---|---|
| 18. Cv ketel: geen info te vinden op het toestel | Overige ruimte of materiaal | - |

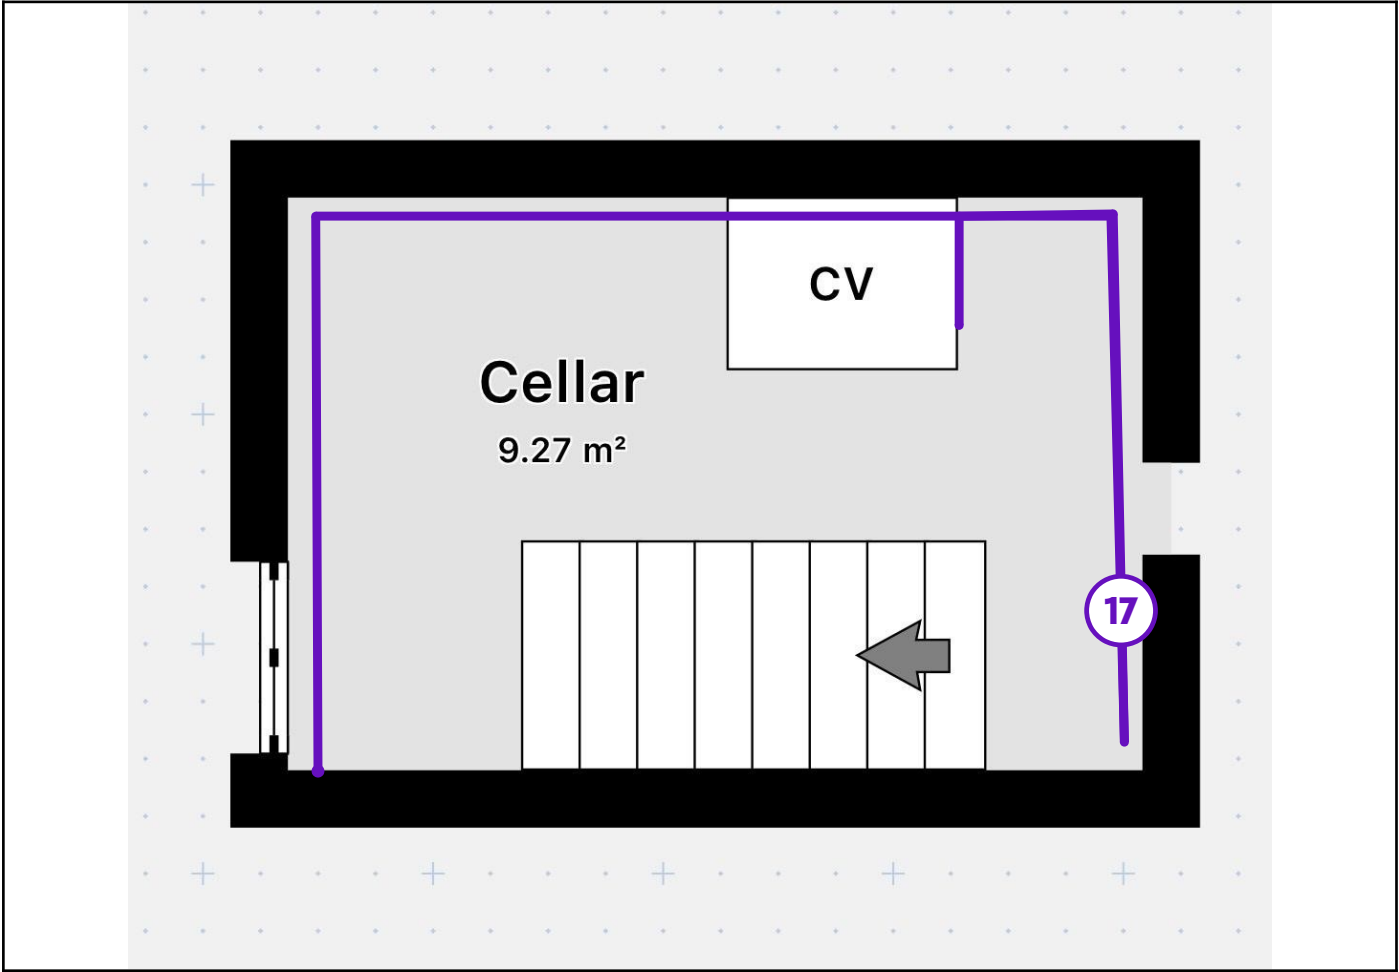
# Plan 1.5: Kelder

| Beschrijving | Type | Actie |
|---|---|---|
| 17. Leidingisolatie (niet verdacht) | Overige ruimte of materiaal | - |

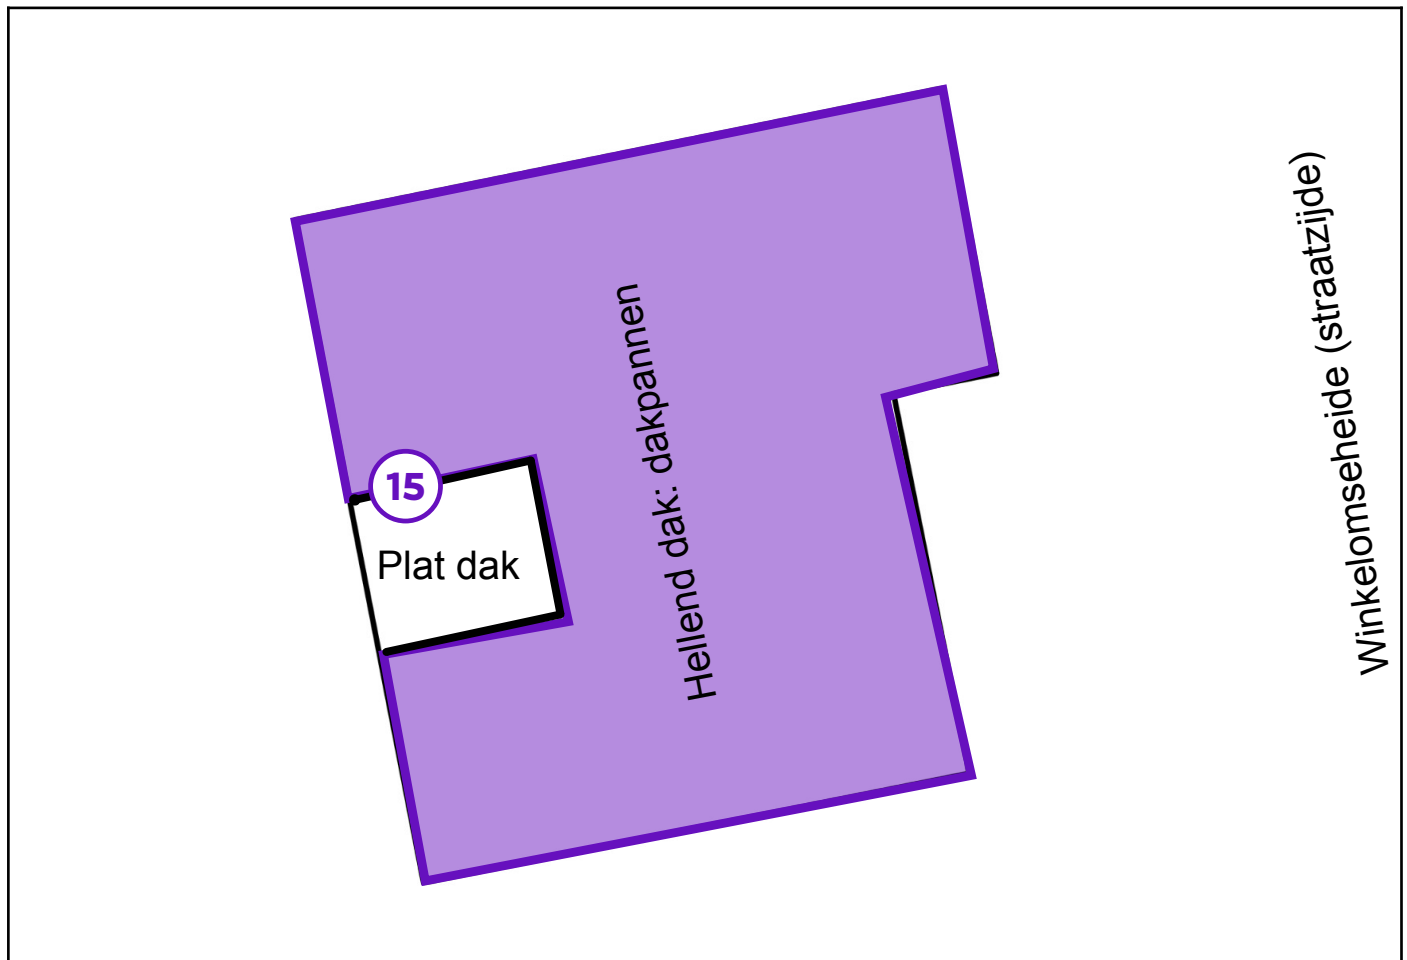
## Plan 1.6: Woning plan

| Beschrijving | Type | Actie |
|---|---|---|
| 15. Onderdak niet verdacht | Overige ruimte of materiaal | - |

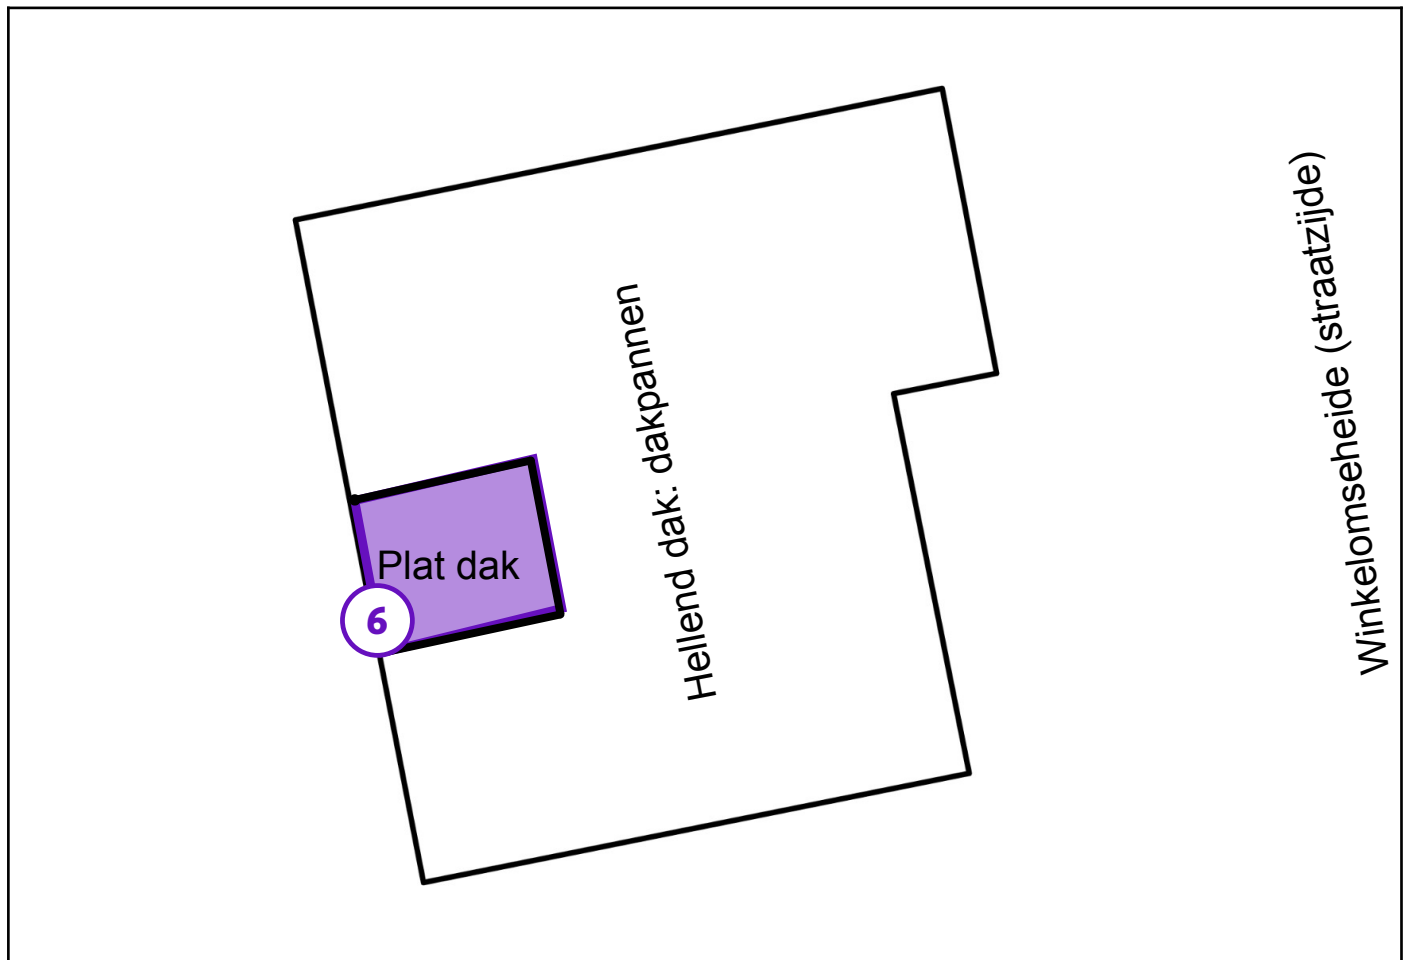
## Plan 1.7: Woning plan

| Beschrijving | Type | Actie |
|---|---|---|
| 6. Plat dak niet zichtbaar ( tijdelijke beperking) | Beperking | - |

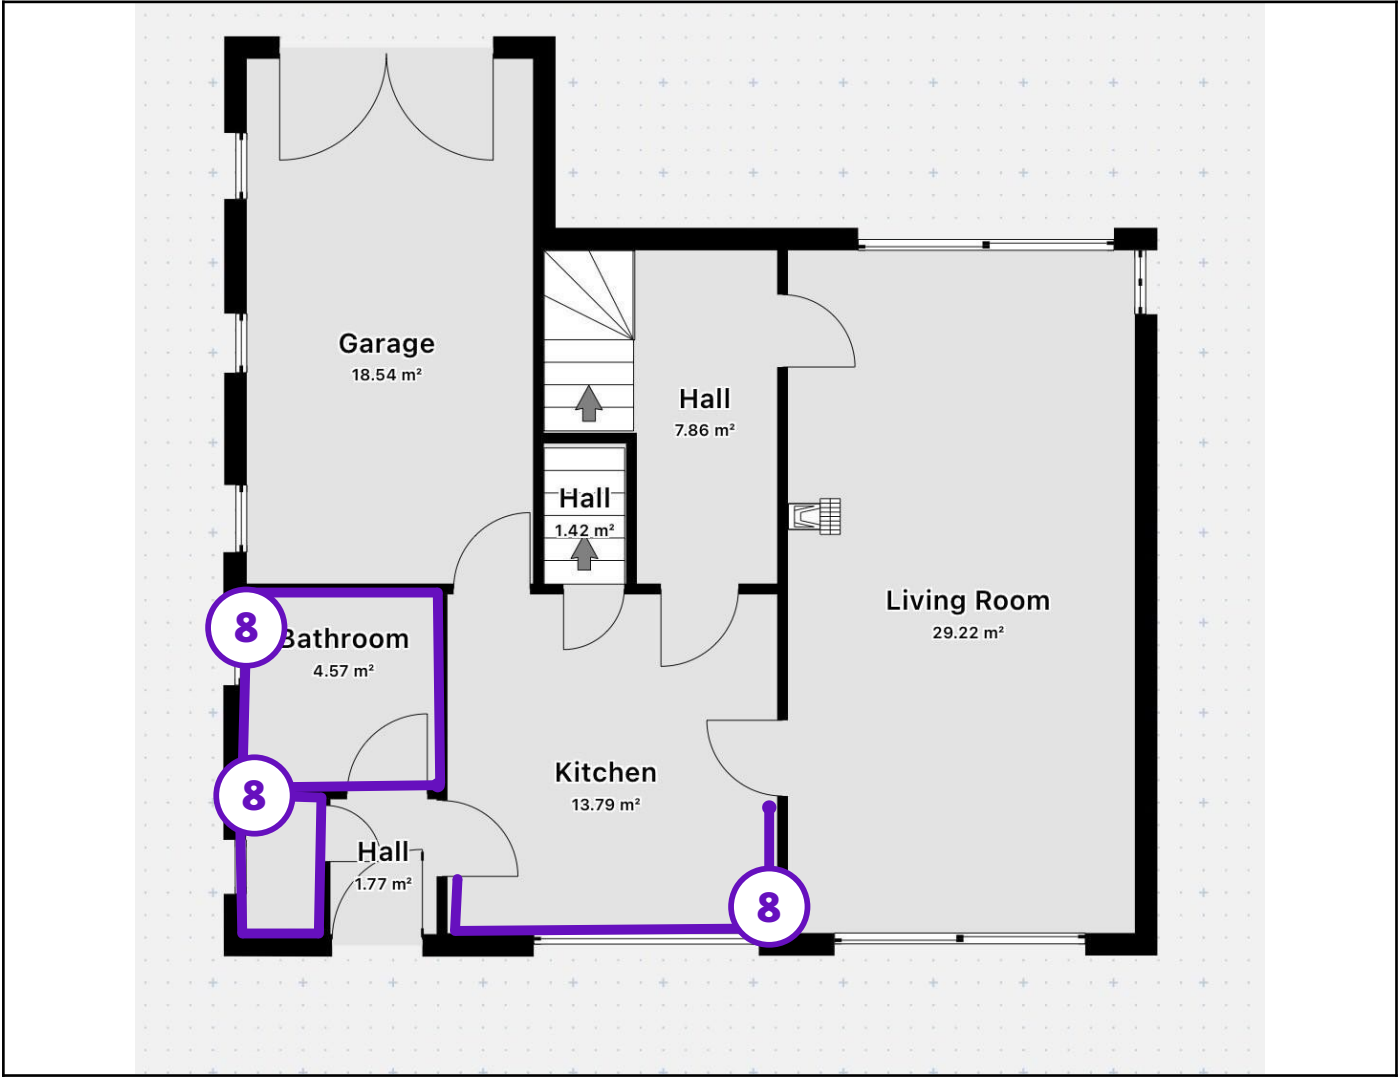
# Plan 1.8: Gelijkvloers

| Beschrijving | Type | Actie |
|---|---|---|
| 8. Tegellijm niet zichtbaar | Advies | - |

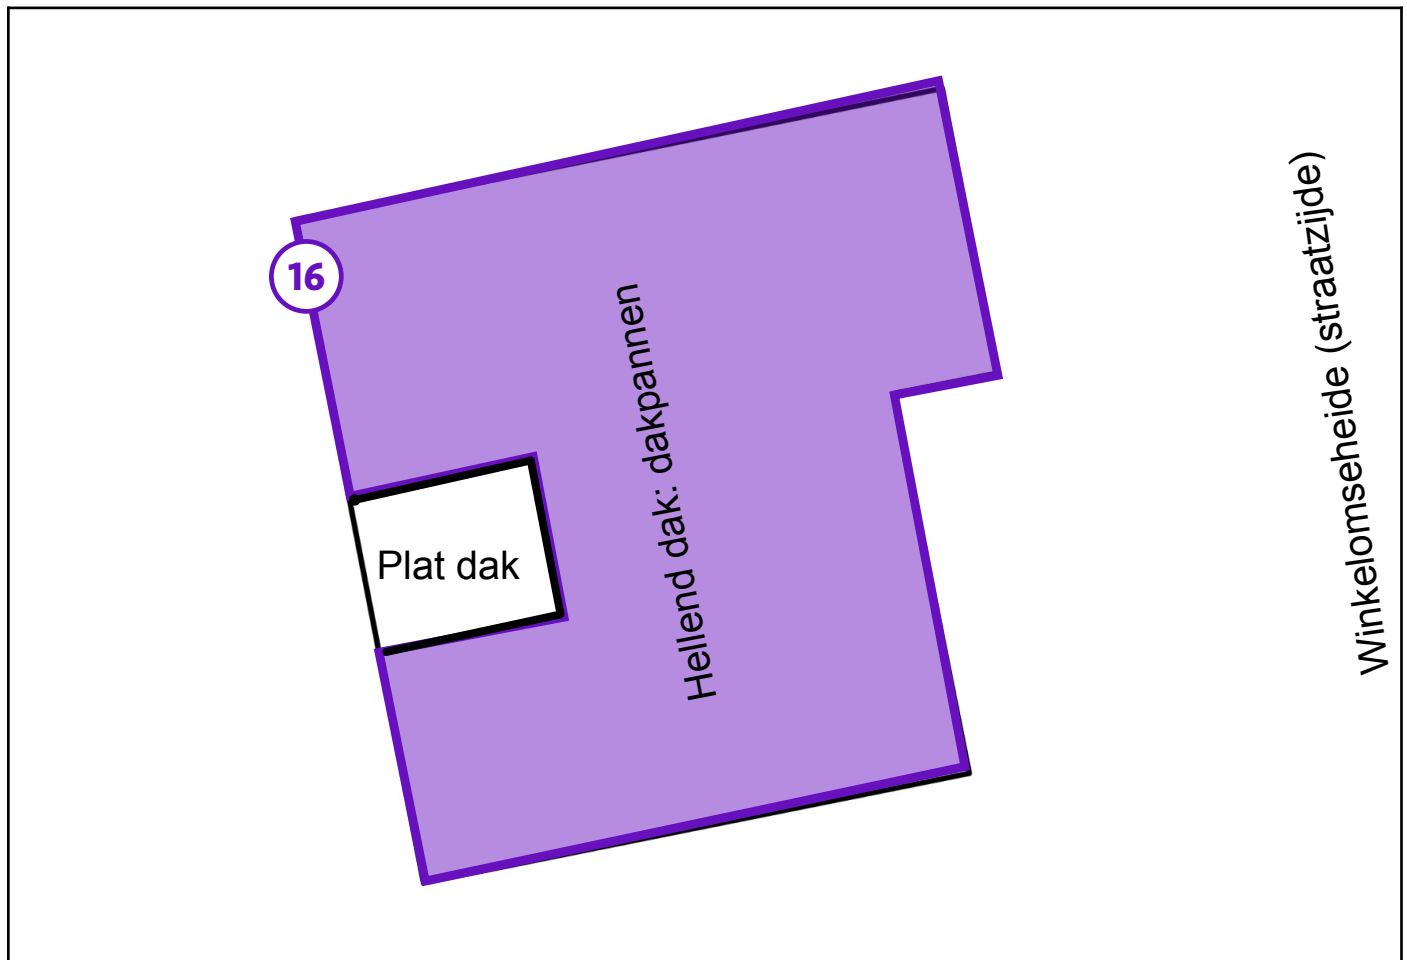
## Plan 1.9: Woning plan

| Beschrijving | Type | Actie |
|---|---|---|
| 16. Dakbedekking hellend dak niet verdacht. | Overige ruimte of materiaal | - |

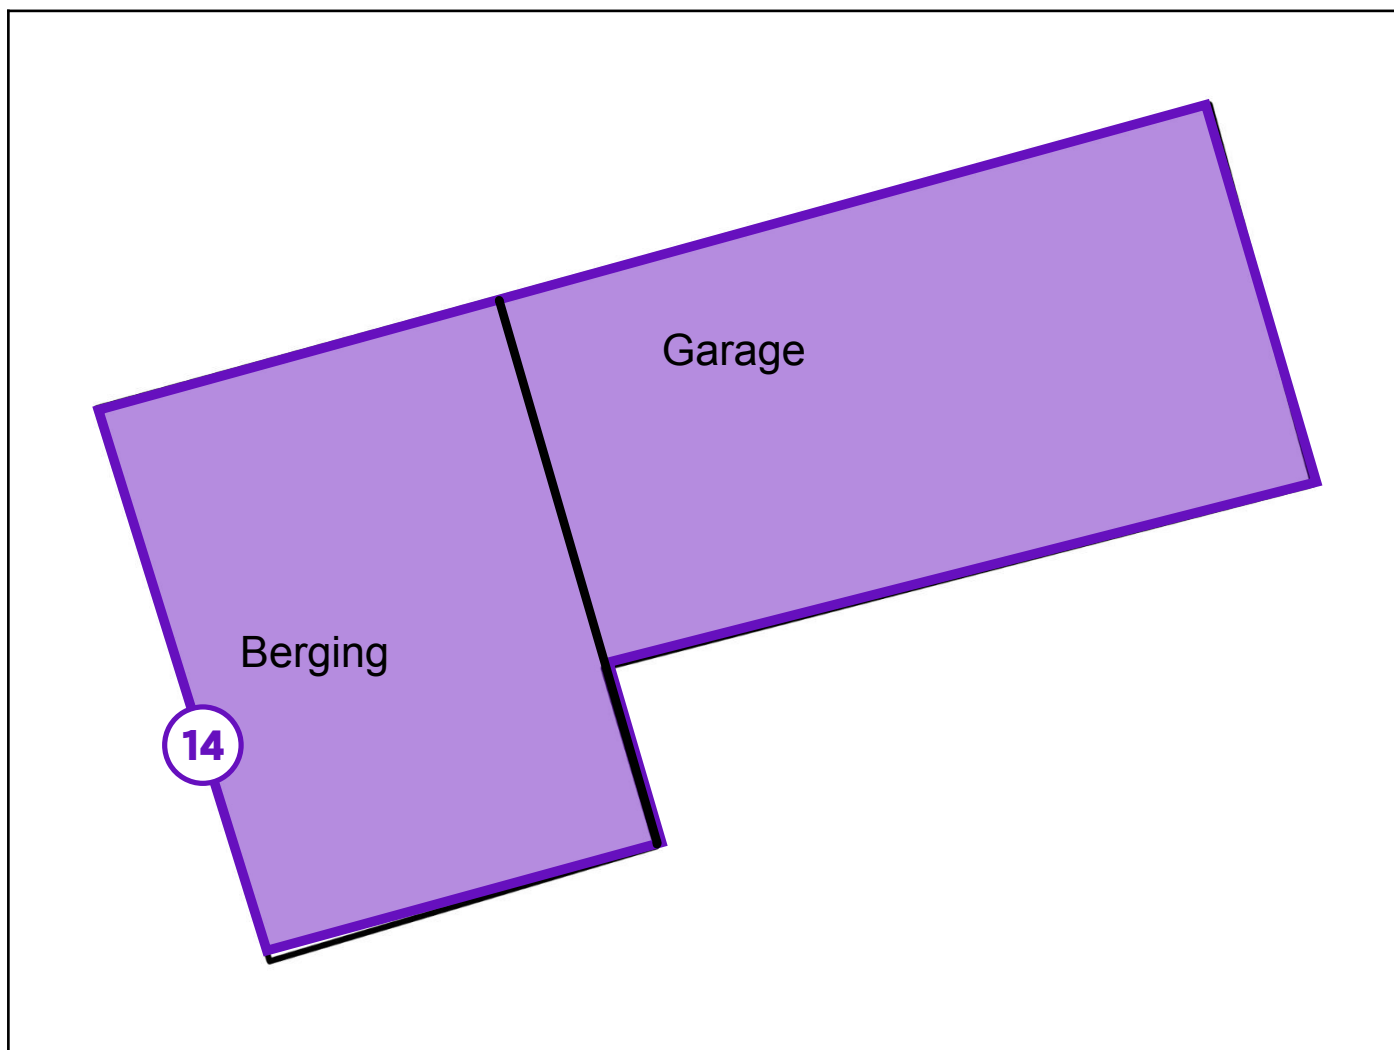
## Plan 2.1: Garage plan

| Beschrijving | Type | Actie |
|---|---|---|
| 14. Dakbedekking garage niet verdacht. | Overige ruimte of materiaal | - |

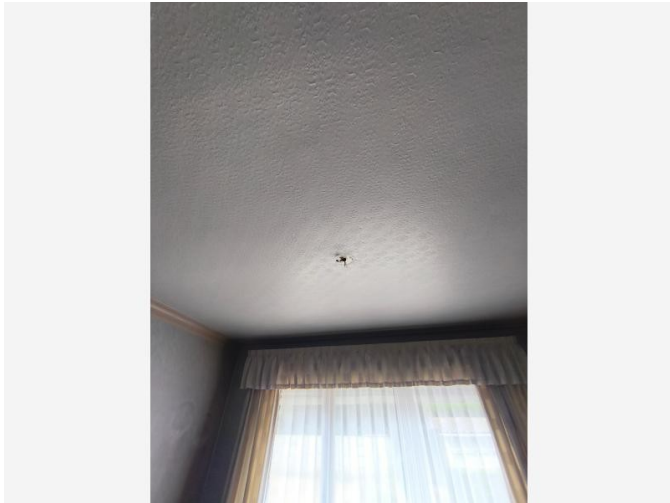
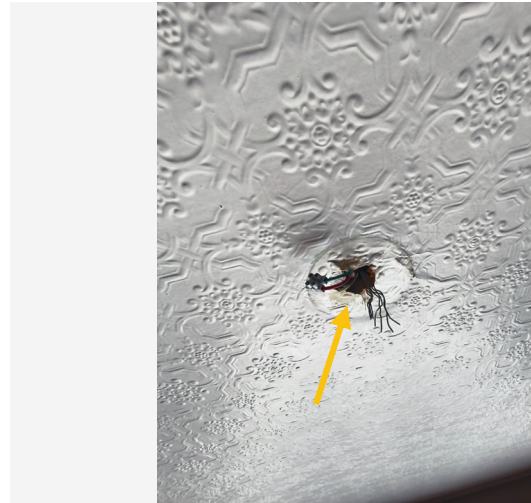
## Fiche 11: Plafondpleister

Geen asbest

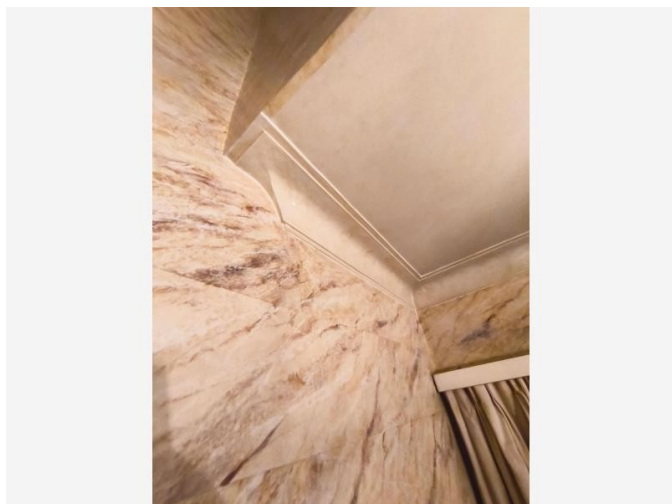
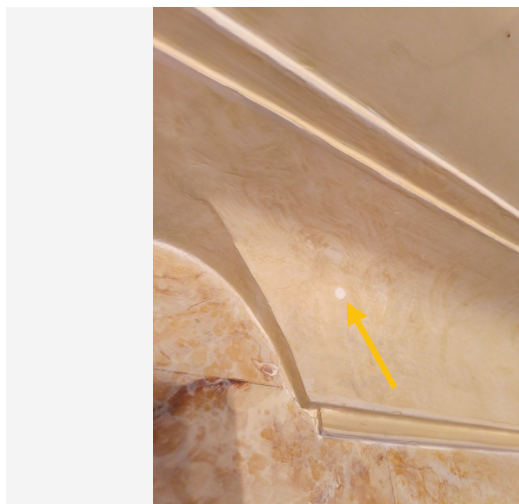
## Fiche 12: Sierlijsten in pleisterwerk

Geen asbest

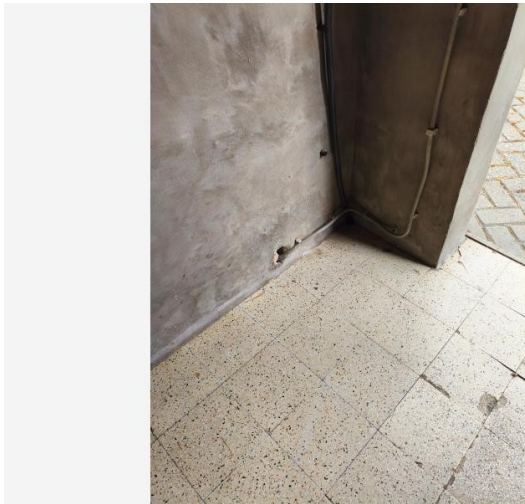
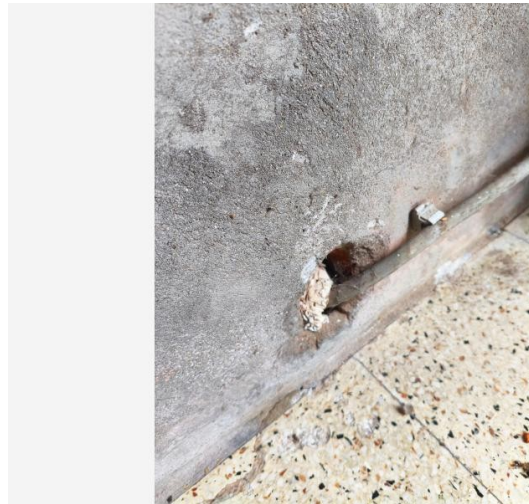
## Fiche 13: Cementering binnentoepassing (met staalname)

Geen asbest
