# Asbestinventarisatetest

Larumsebrugweg 133, 2440 Geel

Attestnummer : 20260611-000190.000

**Niet-asbestveilig**

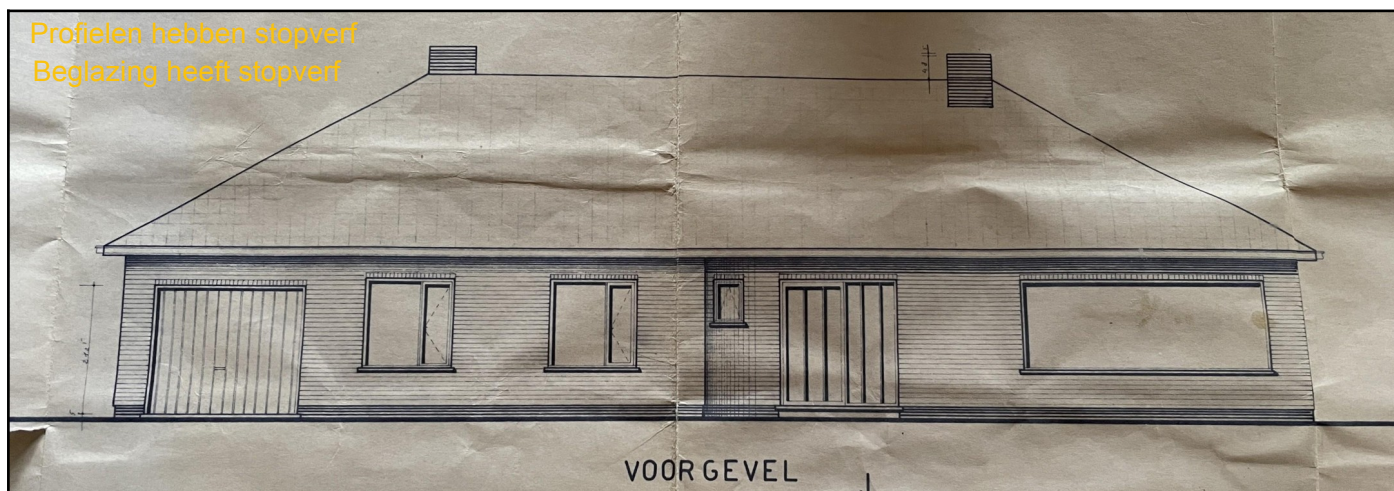
## Plan 1.1: Voorgevel

| Beschrijving | Type | Actie |
|---|---|---|
| 12. Stopverf/Mastiek aan de ramen en deuren tss profiel en muur | Asbestmateriaal | Zorgvuldig beheren |
| 14. Stopverf/Mastiek aan de ramen en deuren tss glas en profiel | Asbestmateriaal | Zorgvuldig beheren |

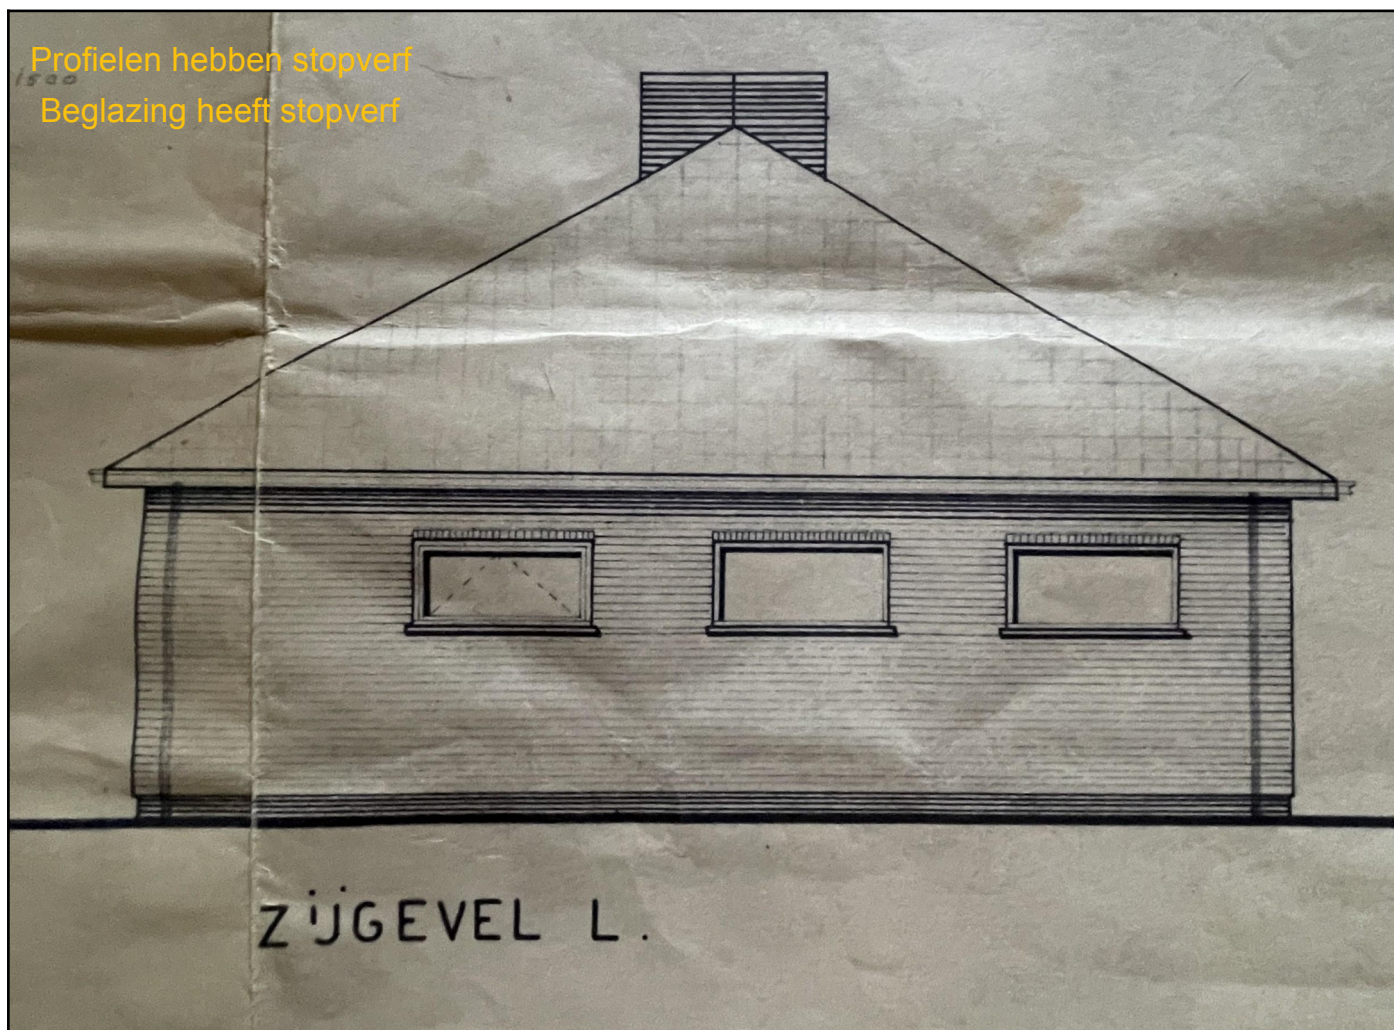
## Plan 1.2: Linkergevel

| Beschrijving | Type | Actie |
|---|---|---|
| 12. Stopverf/Mastiek aan de ramen en deuren tss profiel en muur | Asbestmateriaal | Zorgvuldig beheren |
| 14. Stopverf/Mastiek aan de ramen en deuren tss glas en profiel | Asbestmateriaal | Zorgvuldig beheren |

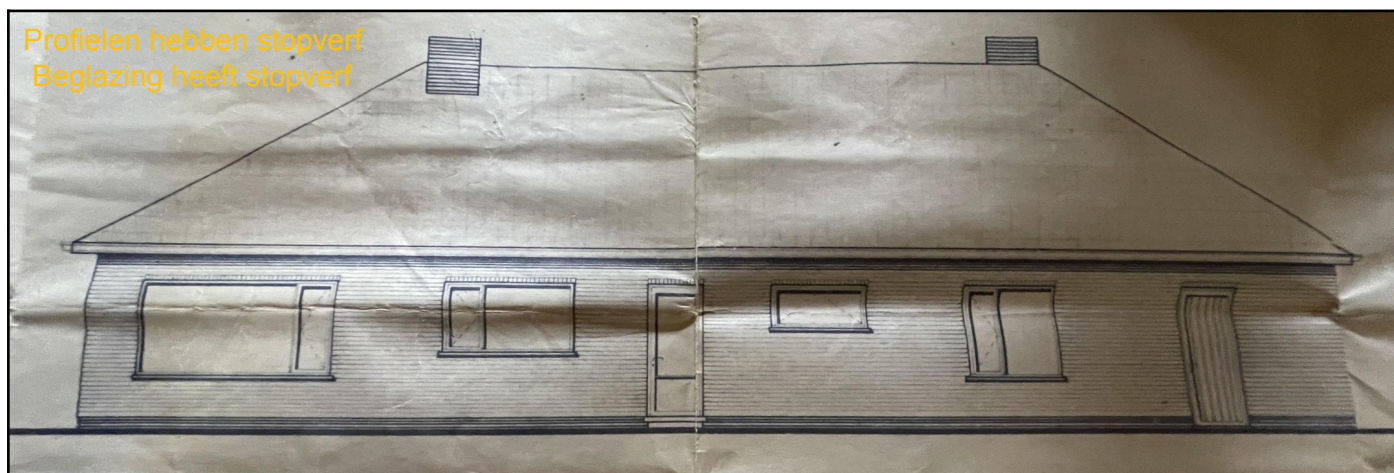
## Plan 1.3: Achtergevel

| Beschrijving | Type | Actie |
|---|---|---|
| 12. Stopverf/Mastiek aan de ramen en deuren tss profiel en muur | Asbestmateriaal | Zorgvuldig beheren |
| 14. Stopverf/Mastiek aan de ramen en deuren tss glas en profiel | Asbestmateriaal | Zorgvuldig beheren |

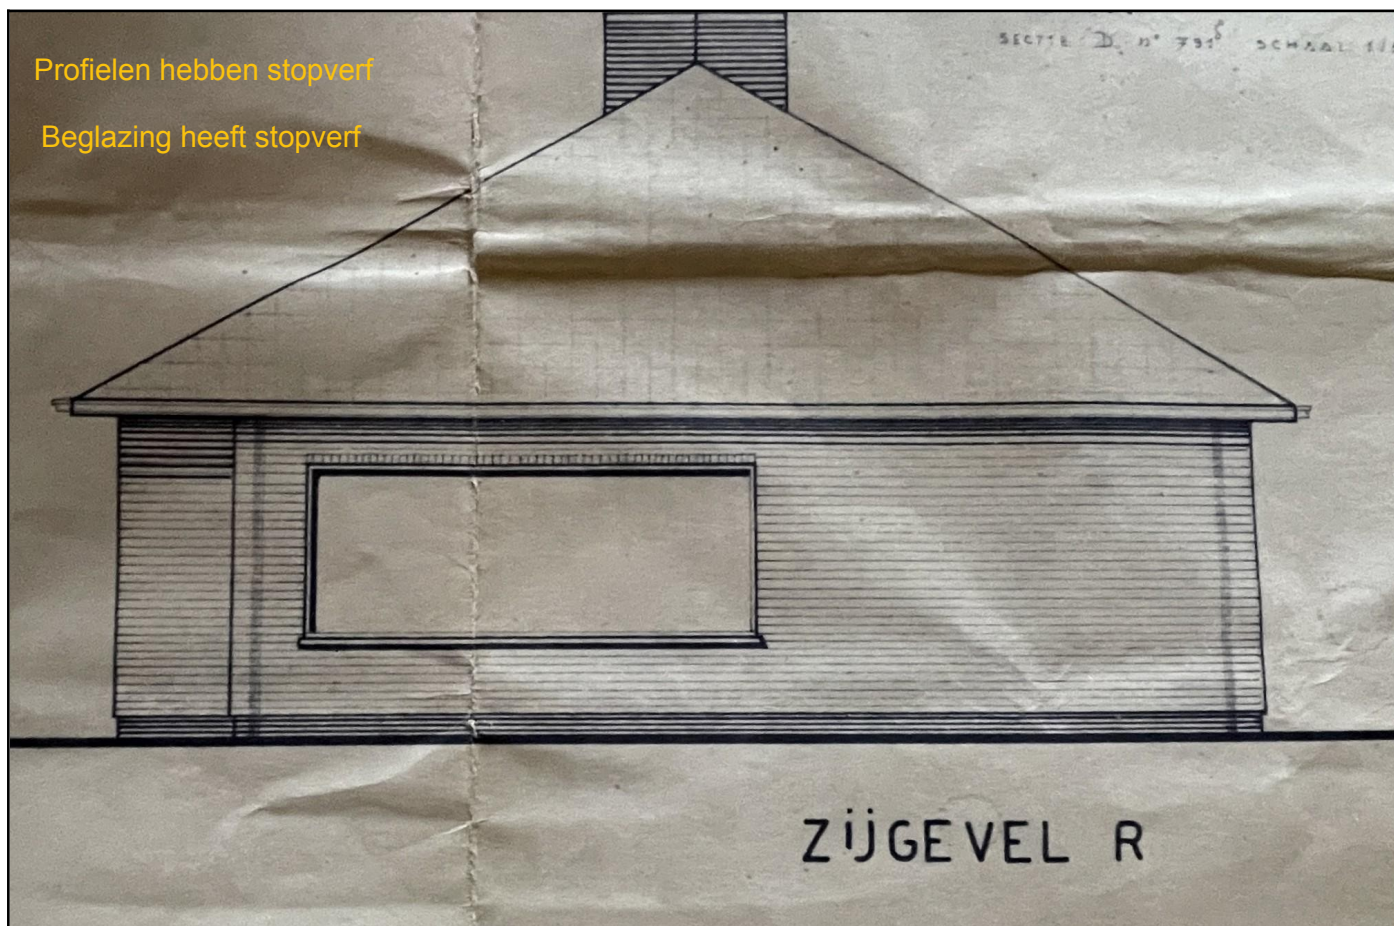
## Plan 1.4: Rechtergevel

| Beschrijving | Type | Actie |
|---|---|---|
| 12. Stopverf/Mastiek aan de ramen en deuren tss profiel en muur | Asbestmateriaal | Zorgvuldig beheren |
| 14. Stopverf/Mastiek aan de ramen en deuren tss glas en profiel | Asbestmateriaal | Zorgvuldig beheren |

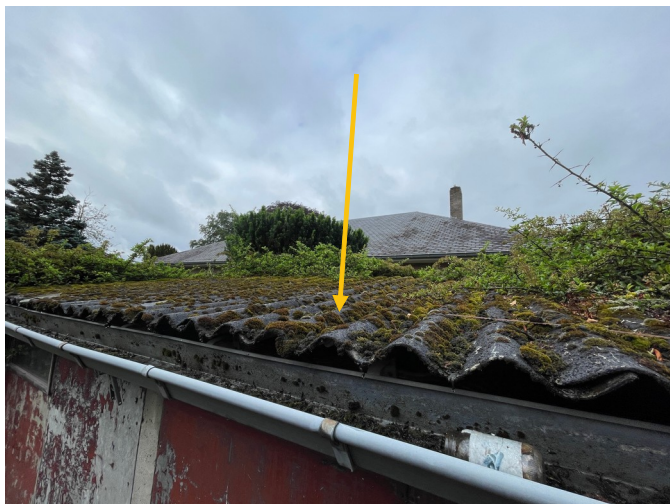
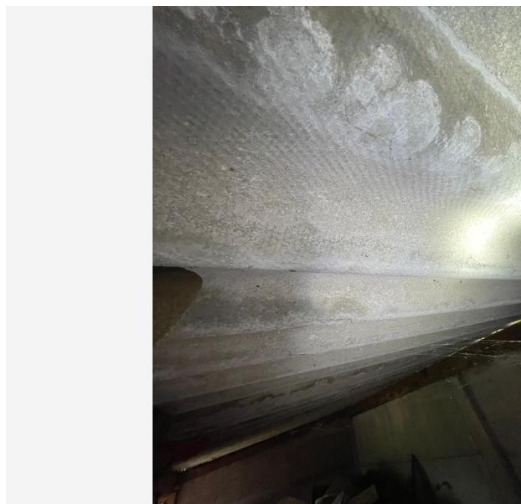
| Opmerking | <p>Golfplaten dak dak, waarvan het hemelwater via de dakgoot mogelijk naar een regenwaterput gaat.</p> <p>Gewicht van het sediment is niet te bepalen.</p> |

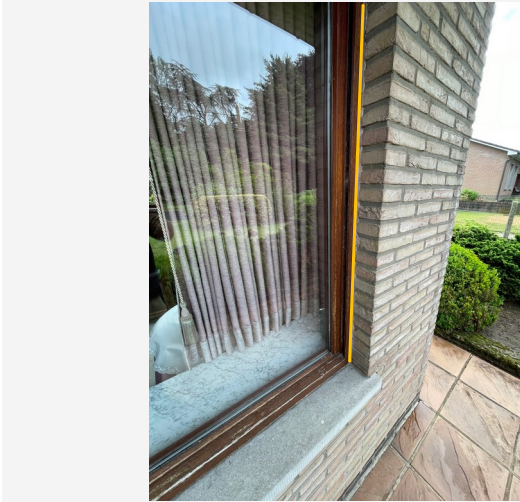
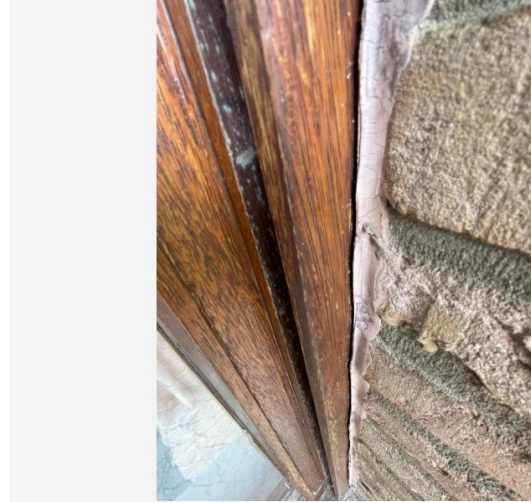
## Fiche 12: Stopverf/Mastiek aan de ramen en deuren tss profiel en muur

Asbestmateriaal

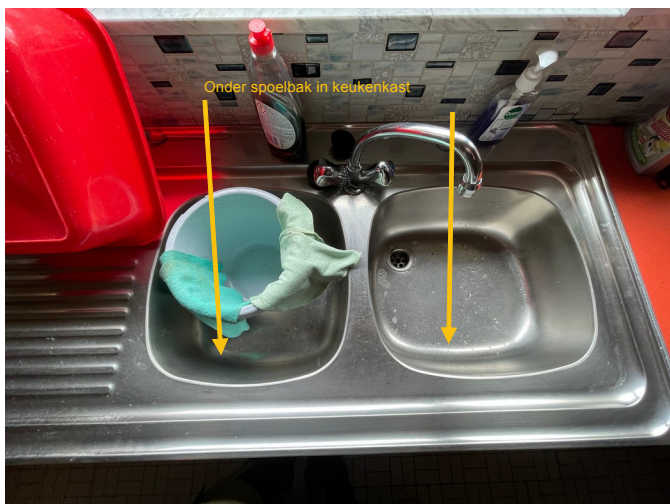
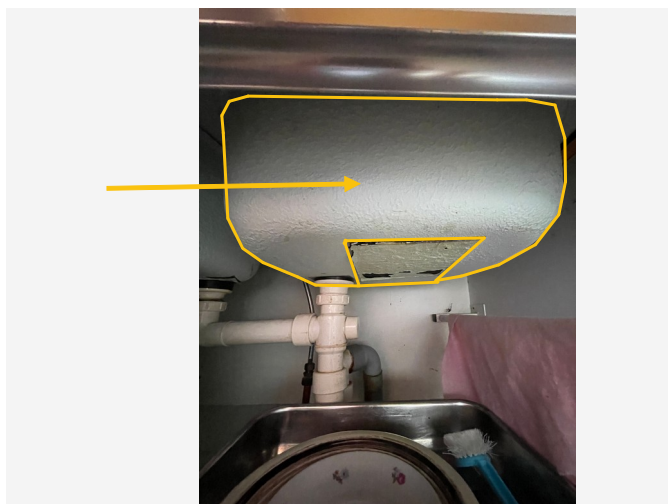
| Eindbeoordeling materiaalrisico | Laag materiaalrisico en/of verlaagde kans op vezelvrijgave |

| Toestand van het materiaal | Onbeschadigd, niet verweerd |

| Beschrijving | Spoelbak met coating |
| Identificatiemethode | <p>De asbestdeskundige beoordeelt het materiaal als asbestverdacht en dus asbesthoudend, en dit zonder monstername.</p> <p>Motivatie: De opdrachtgever weigert om het materiaal te laten bemonsteren.</p> |

Zorgvuldig beheren

- Zorg voor een veilig beheer. Vermijd het beschadigen van het asbestmateriaal. Controleer de toestand jaarlijks op wijzigingen.
- Voer bijkomende staalname(s) uit.

- Eenvoudige handelingen: mag via doe-het-zelf of door werknemer(s) met opleidingsattest eenvoudige handelingen  
Spoelbak in zijn geheel afvoeren .
