# Asbestinventarisatetest

Kloosterstraat 60/2, 3740 Bilzen

Attestnummer : 20240126-000096.000

Uitgegeven op : 26.01.2024

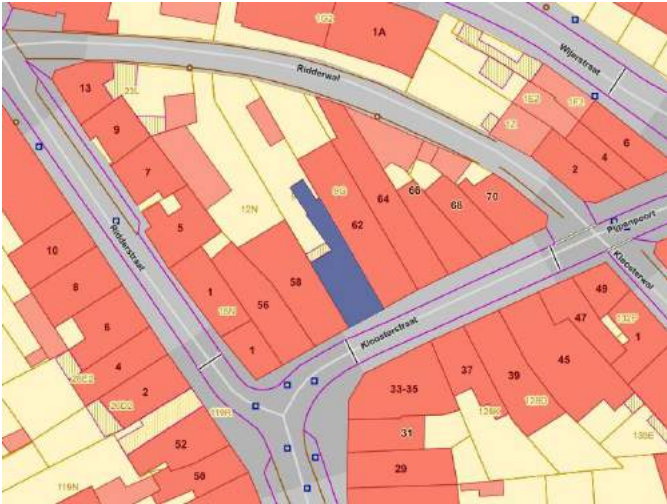
# Zone 1: Hoofdgebouw

Tijdens de inspectie vastgesteld:

- 3**    **Asbestmaterialen**
- 0    Beperkingen
- 0    Uitsluitingen
- 0    Roerende goederen
- 0    Puin, steenslag, (water)bodem
- 0    Adviezen
- 1**    **Geen asbest**
