Asbestinventarisatetest

Jonckholtstraat 23, 3746 Bilzen

Attestnummer : 20231005-000390.000

Uitgegeven op : 05.10.2023

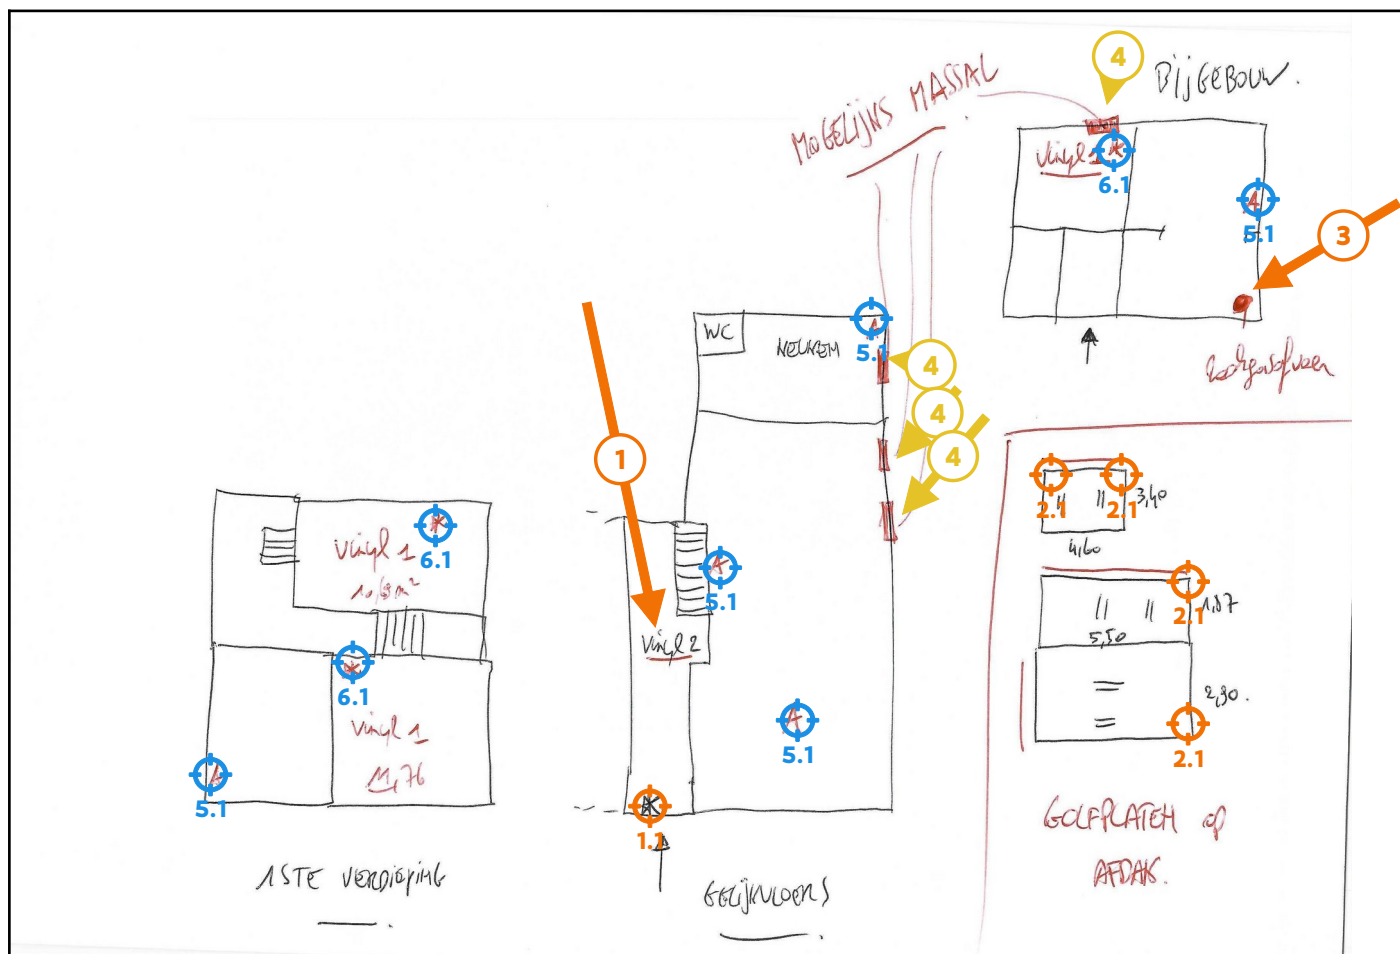
Plan 1.1: Schets

Beschrijving	Type	Actie
1. 3 MS Vinylvloer 2	Asbestmateriaal	Verwijderen
1.1 Code: 3 MS Vinylvloer 2	Mengmonster	-
2. 2 MS Golfplaten	Asbestmateriaal	Verwijderen
2.1 Code: 2 MS Golfplaten	Mengmonster	-
3. Rookgasafvoer uit asbestcement	Asbestmateriaal	Verwijderen
4. Massal venstertabletten	Asbestmateriaal	Zorgvuldig beheren
5. 1 MS Pleisterwerk	Geen asbest	-
5.1 Code: 1 MS Pleisterwerk	Mengmonster	-
