Asbestinventarisatetest

Martenslindestraat 13, 3742 Bilzen

Attestnummer : 20230802-000104.001

Uitgegeven op : 08.08.2023

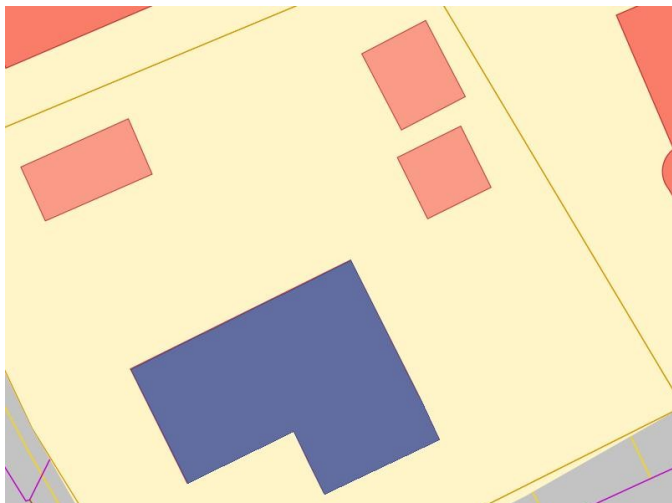
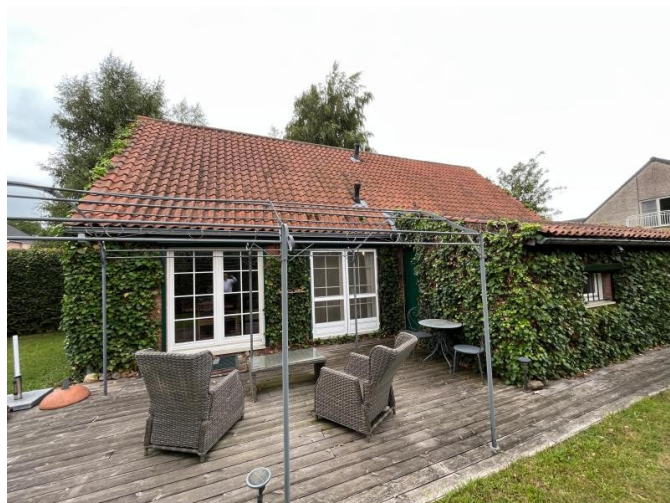
Zone 1: Woning

2 Asbestmaterialen

1 Adviezen

2 Geen asbest

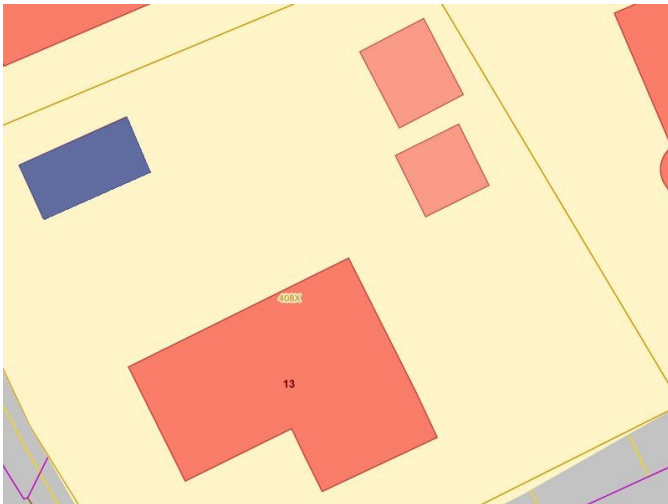
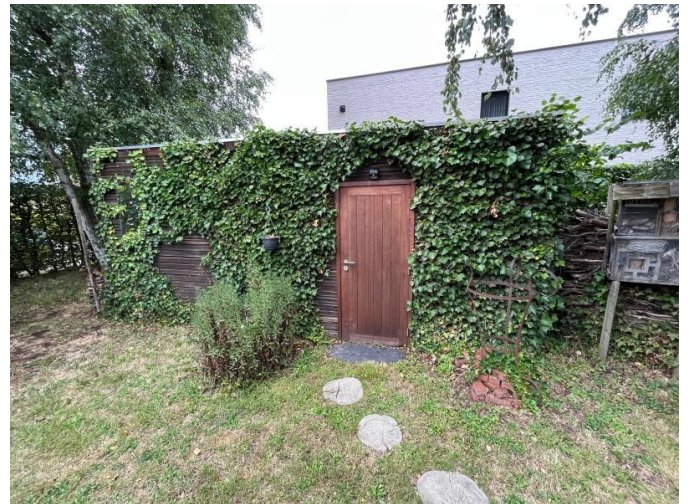
Zone 2: Houten Tuinhuis 1

- 0 Asbestmaterialen
- 0 Beperkingen
- 0 Uitsluitingen
- 0 Roerende goederen
- 0 Puin, steenslag, (water)bodem
- 1 Adviezen**
- 0 Geen asbest
