# Asbestinventarisatetest

Dieplaan 21/BU10, 3600 Genk

Attestnummer : 20241105-000269.000

Uitgegeven op : 05.11.2024

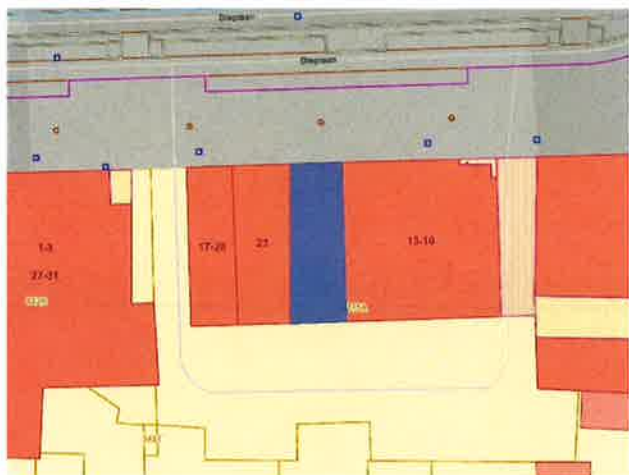
## Zone 1: Hoofdgebouw

- 1 **Asbestmateriaal**
- 0 Beperkingen
- 1 **Uitsluiting**
- 0 Roerende goederen
- 0 Puin, steenslag, (water)bodem
- 1 **Advies**
- 5 **Geen asbest**
