# Asbestinventarisatetest

Sint-Martinusplein 17, 3600 Genk

Attestnummer : **20260528-000289.000**

Uitgegeven op : **28.05.2026**

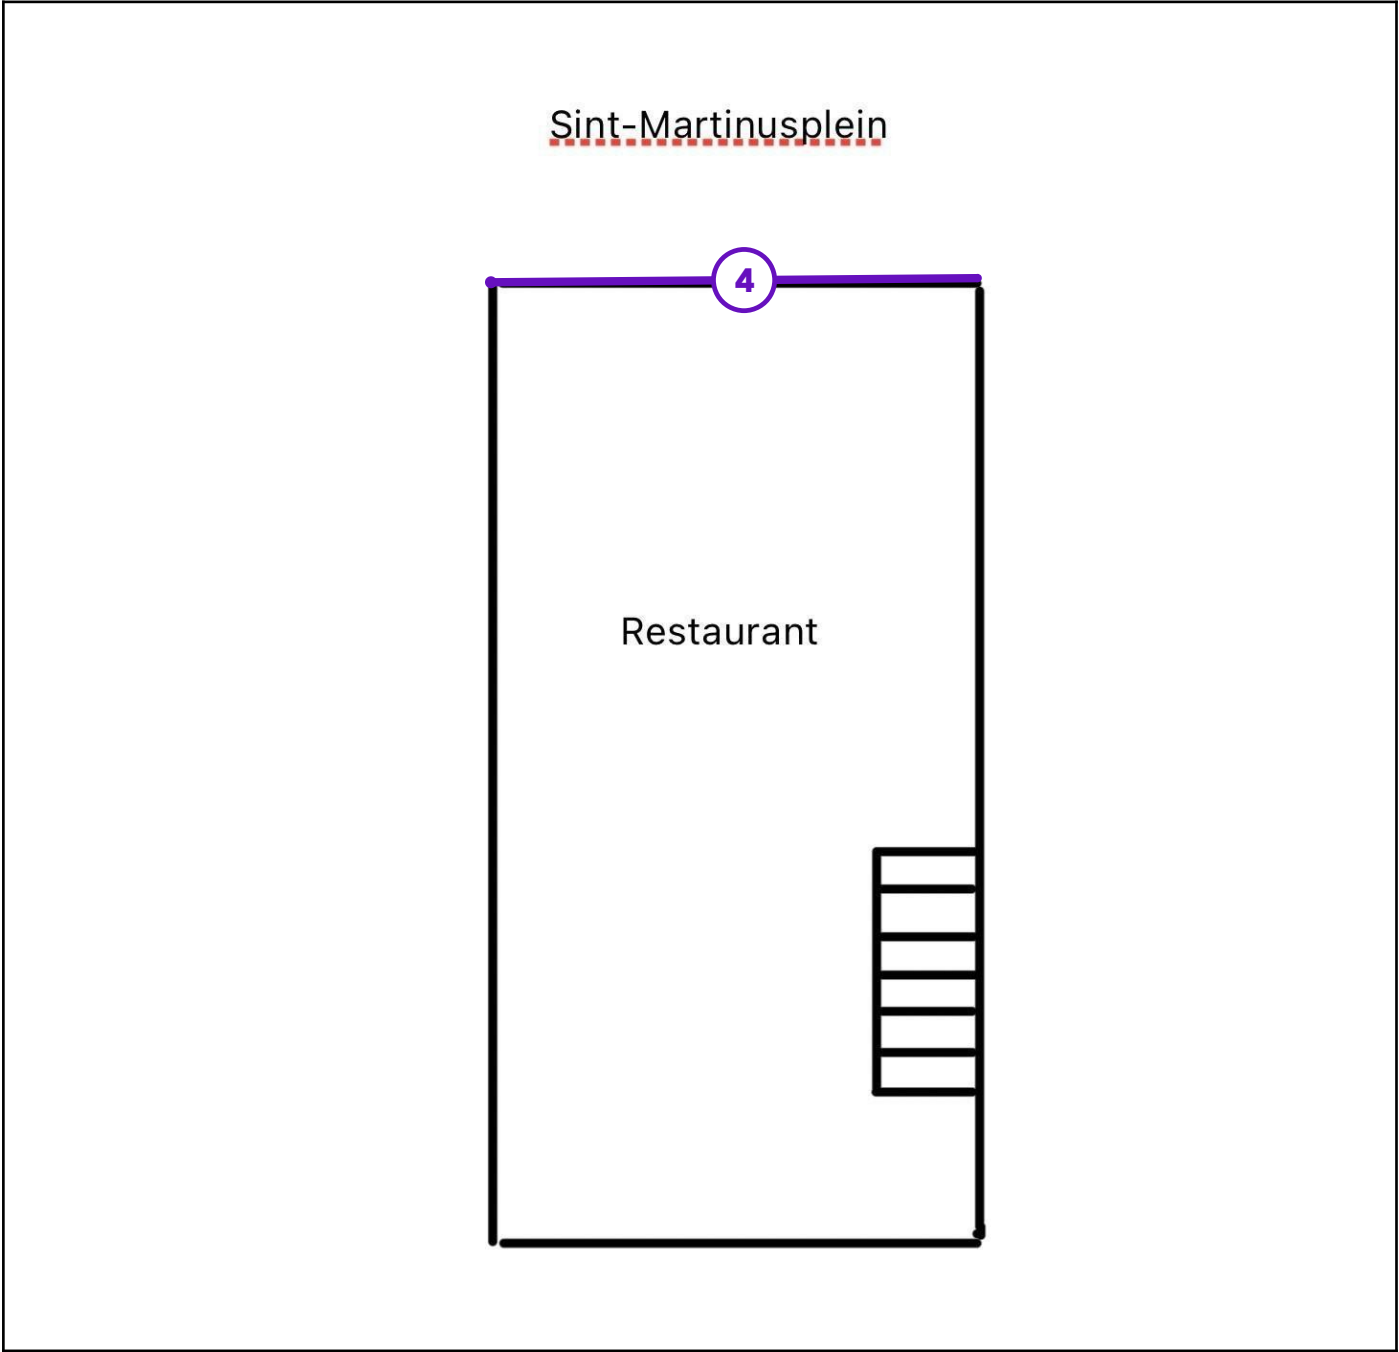
# Plan 1.3: Eerste verdieping kopie

| Beschrijving | Type | Actie |
|---|---|---|
| 4. Kit niet verdacht (visueel vastgesteld) | Overige ruimte of materiaal | - |
