Asbestinventarisatetest

Kapeldreef 25, 3001 Leuven

Attestnummer : 20240816-000207.000

Uitgegeven op : 16.08.2024

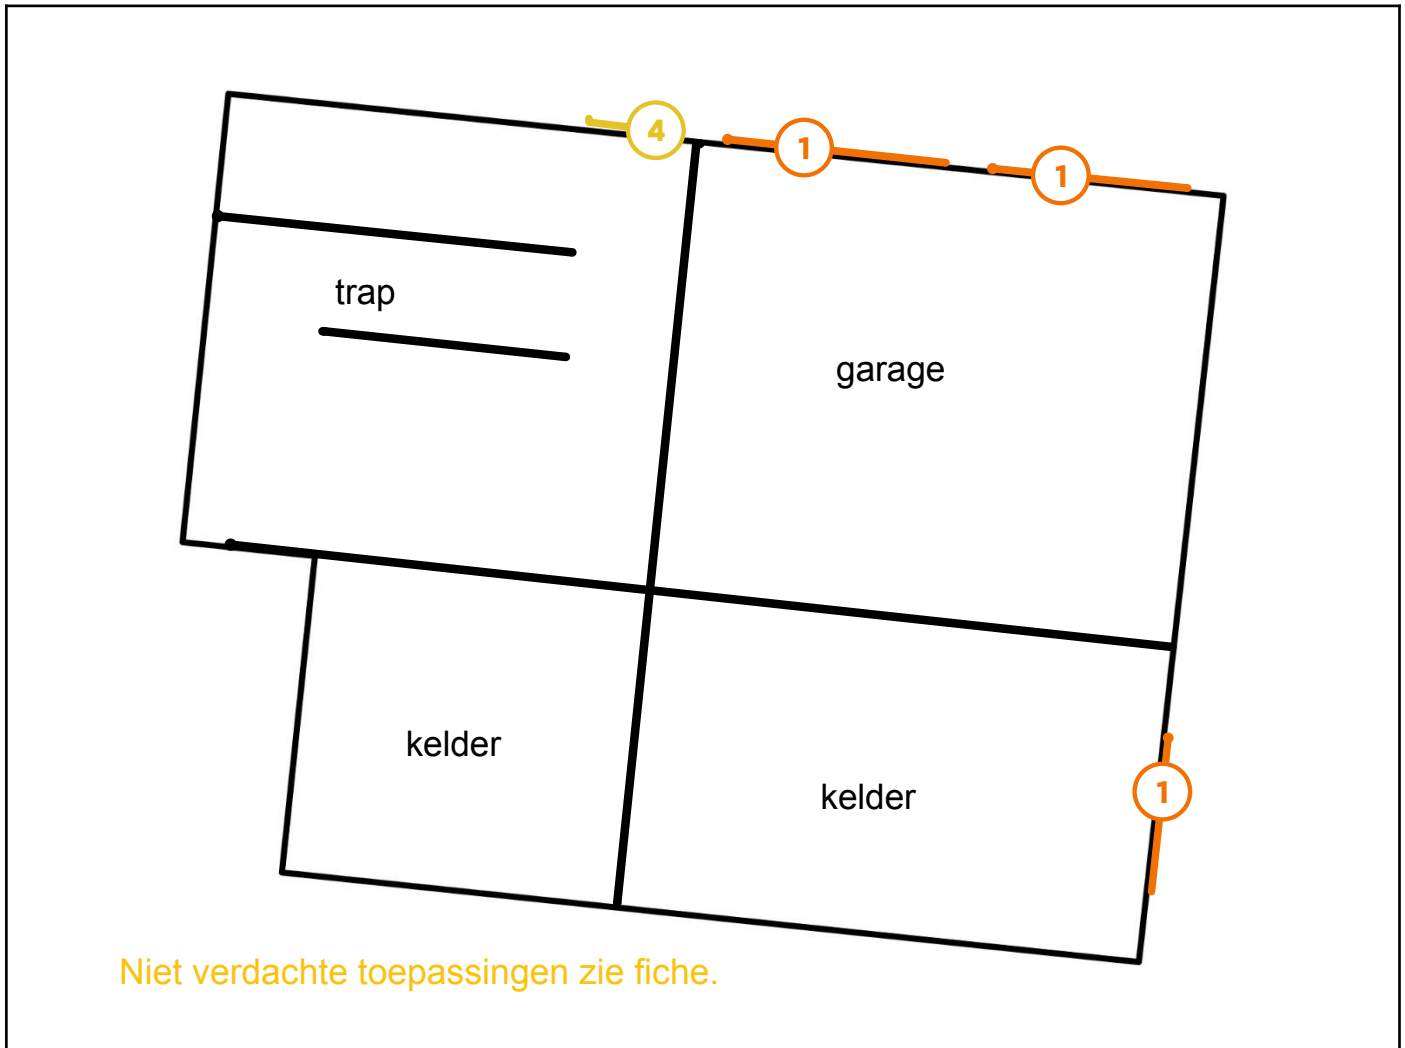
Plan 1.1: Kelder

Beschrijving	Type	Actie
1. Venstertabletten woning buiten	Asbestmateriaal	Verwijderen
4. Mastiek ramen en deuren tussen gevel en kozijn	Asbestmateriaal	Zorgvuldig beheren
7. Niet verdachte toepassingen	Advies	-

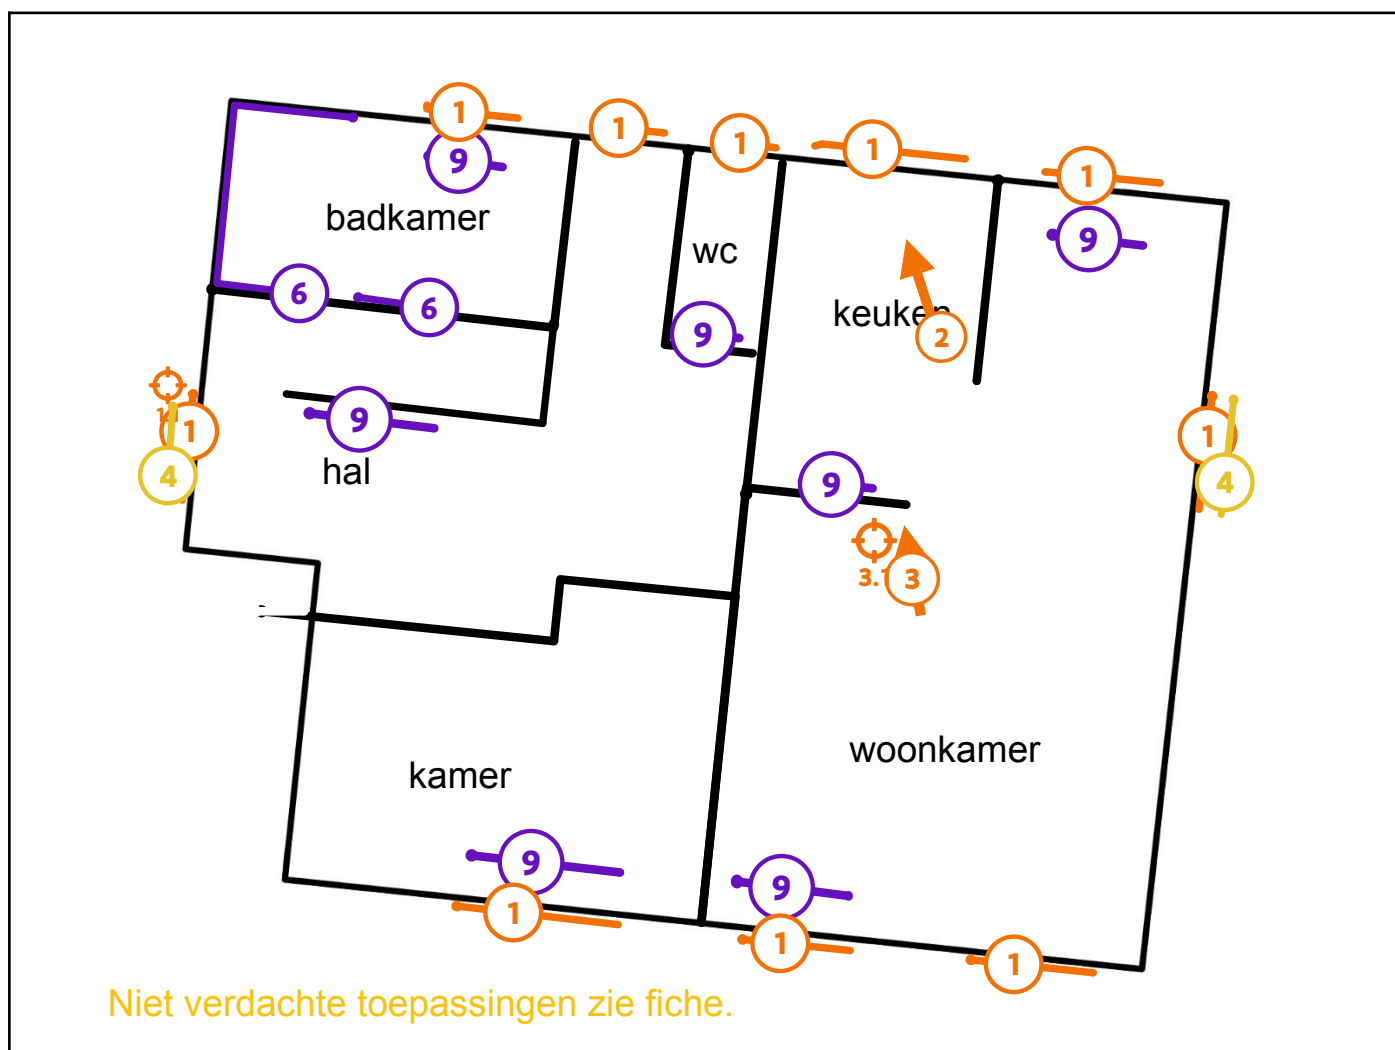
Plan 1.2: Gelijkvloers

Beschrijving	Type	Actie
1. Venstertabletten woning buiten	Asbestmateriaal	Verwijderen
1.1 Code: PM01	Puntmonster	-
2. Bitumen geluidslap onder spoeltafel keuken	Asbestmateriaal	Verwijderen
3. Koord in kachel woonkamer	Asbestmateriaal	Verwijderen
3.1 Code: PM02	Puntmonster	-
4. Mastiek ramen en deuren tussen gevel en kozijn	Asbestmateriaal	Zorgvuldig beheren

6. Tegelijk badkamers	Advies	-
7. Niet verdachte toepassingen	Advies	-
9. Elektrische verwarmingselementen	Advies	-

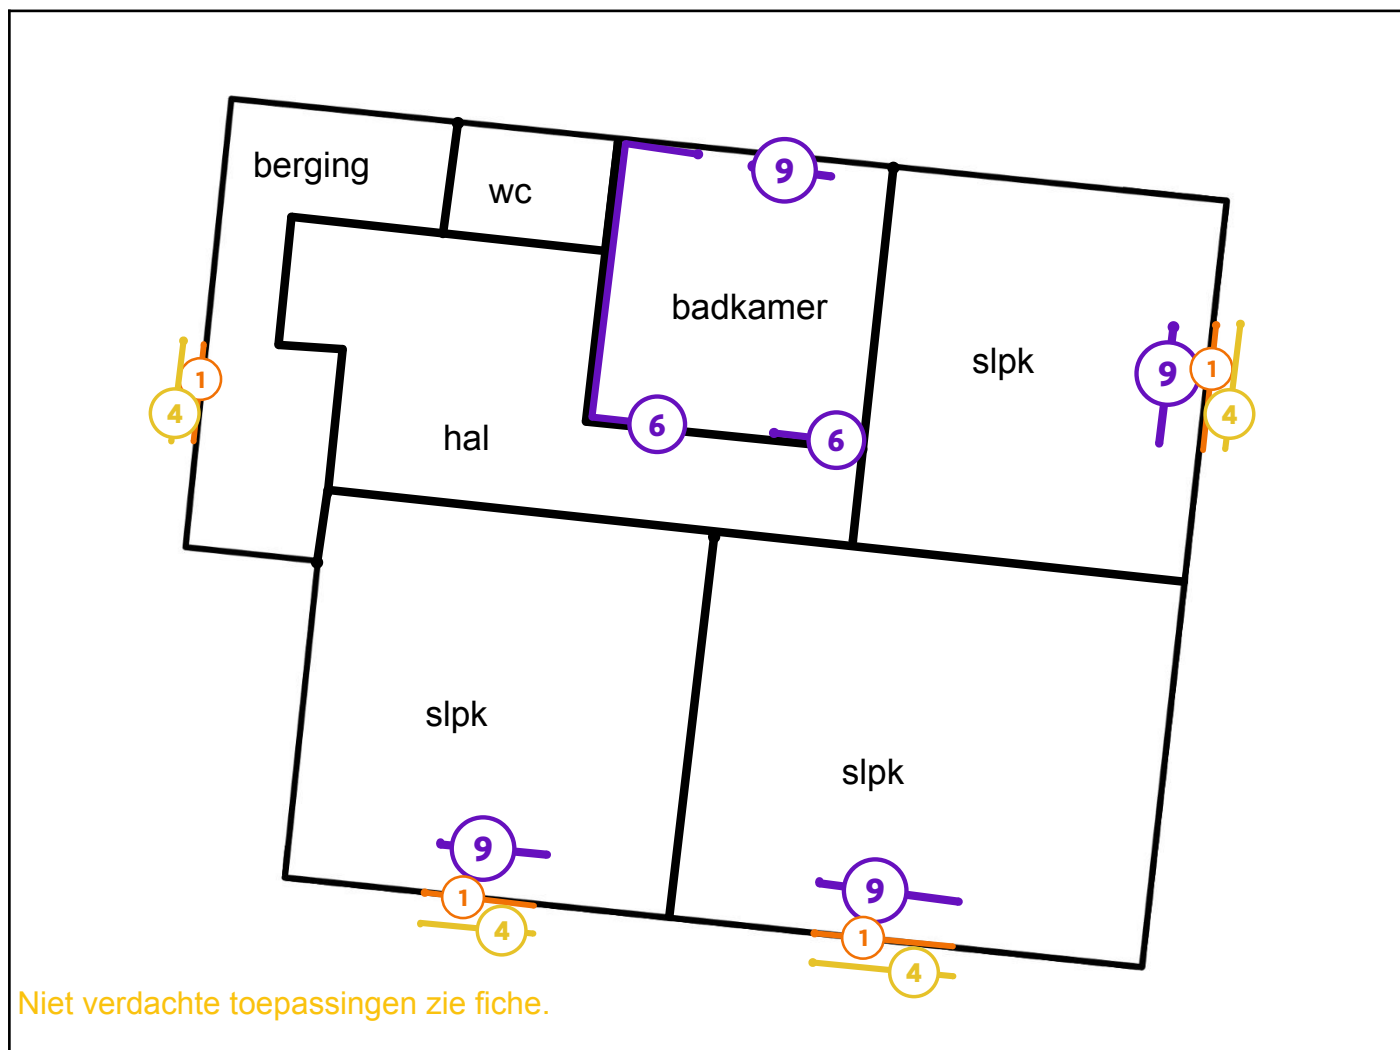
Plan 1.3: 1ste verdiep

Beschrijving	Type	Actie
1. Venstertabletten woning buiten	Asbestmateriaal	Verwijderen
4. Mastiek ramen en deuren tussen gevel en kozijn	Asbestmateriaal	Zorgvuldig beheren
6. Tegellijm badkamers	Advies	-
7. Niet verdachte toepassingen	Advies	-
9. Elektrische verwarmingselementen	Advies	-

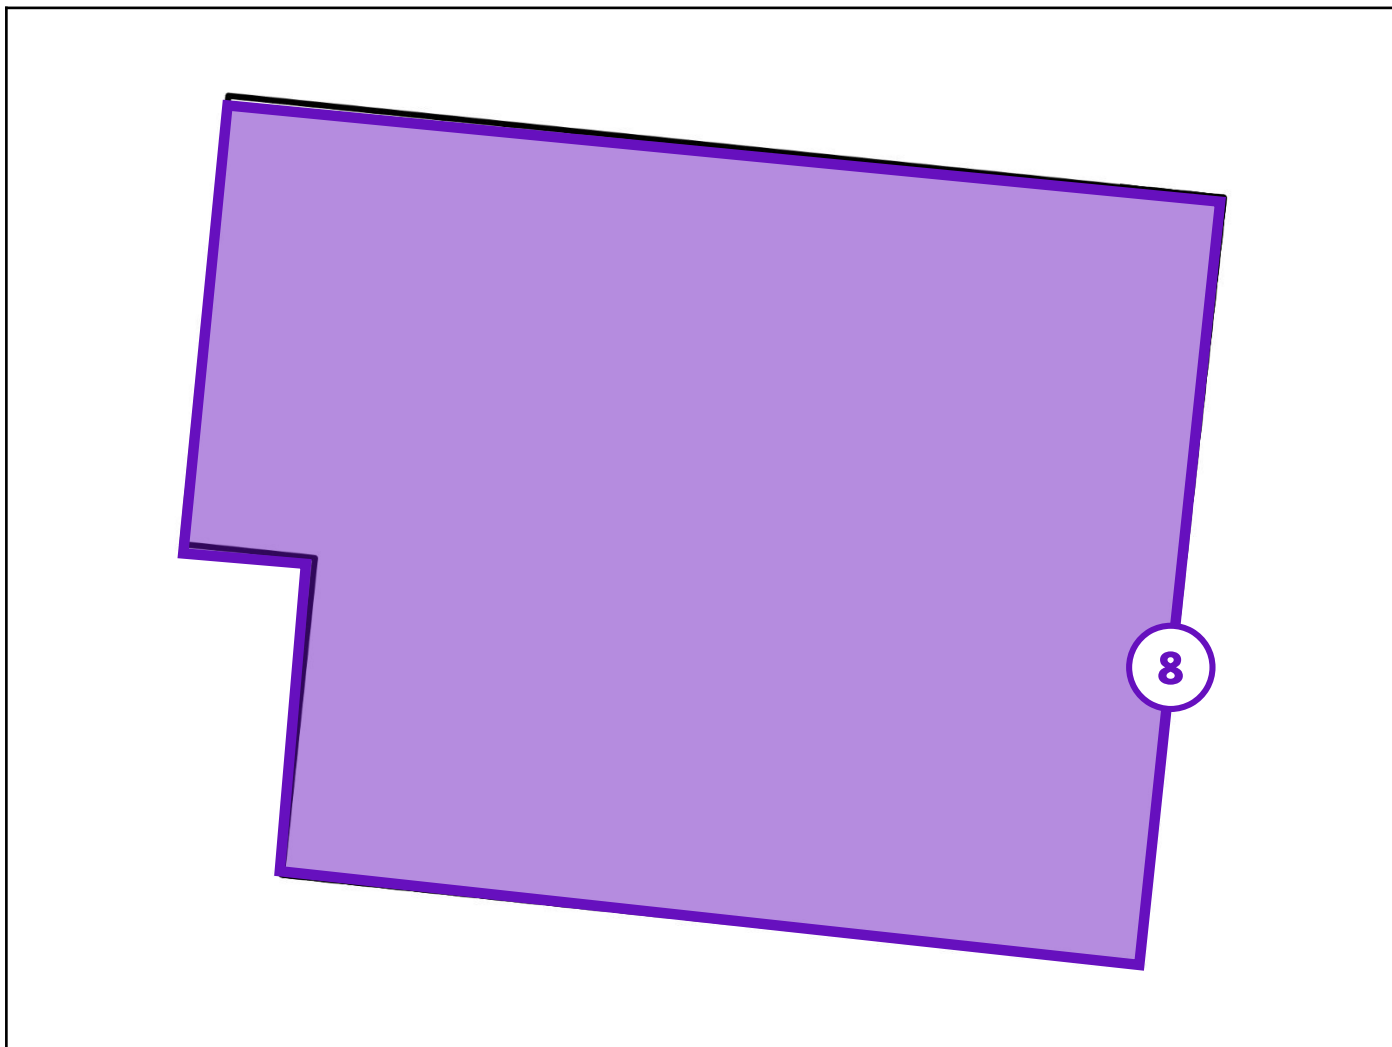
Plan 1.4: Dak

Beschrijving	Type	Actie
8. Onderdak woning	Advies	-

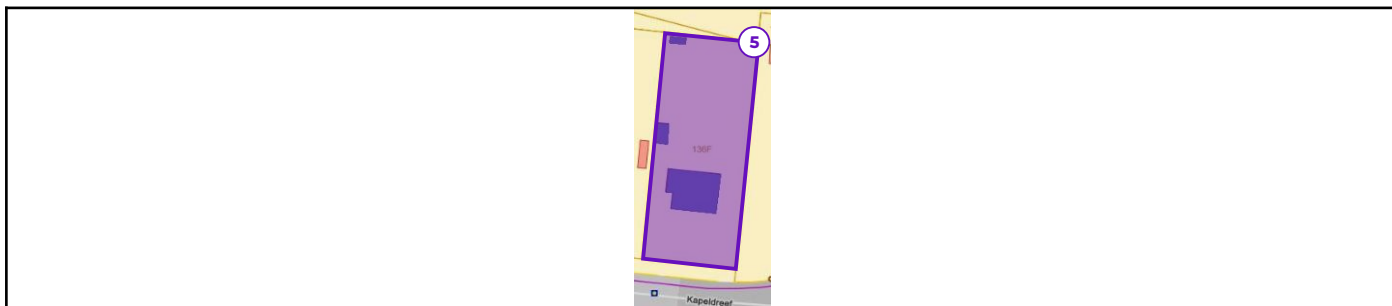
Plan 1.5: tuin

Beschrijving	Type	Actie
5. Tuin	Beperking	-
