# Asbestinventarisatetest

Naamsesteenweg 278, 3001 Leuven

Attestnummer : 20240823-000266.000

Uitgegeven op : 23.08.2024

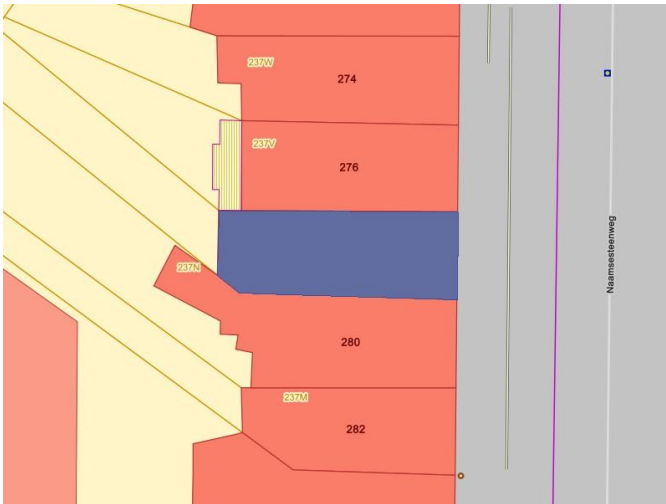
# Zone 1: Hoofdgebouw

Tijdens de inspectie vastgesteld:

- 5 Asbestmaterialen**
- 2 Beperkingen**
- 0 Uitsluitingen
- 0 Roerende goederen
- 0 Puin, steenslag, (water)bodem
- 1 Adviezen**
- 2 Geen asbest**
