# Asbestinventarisatattest

Broekstraat 41, 3001 Leuven  
Gemeenschappelijke delen

Attestnummer : 20260326-000136.000

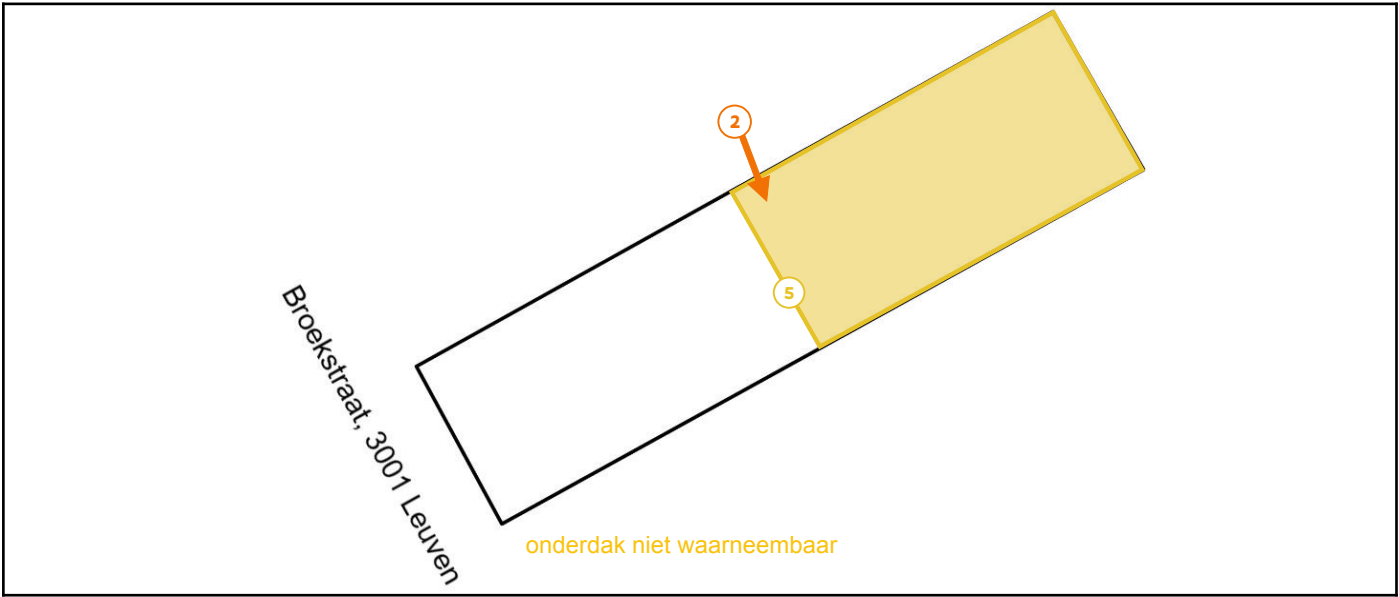
# Plan 1.5: dakenplan

| Beschrijving | Type | Actie |
|---|---|---|
| 11. Onderdak (onder roofing, leien, niet waarneembaar) | Overige ruimte of materiaal | - |

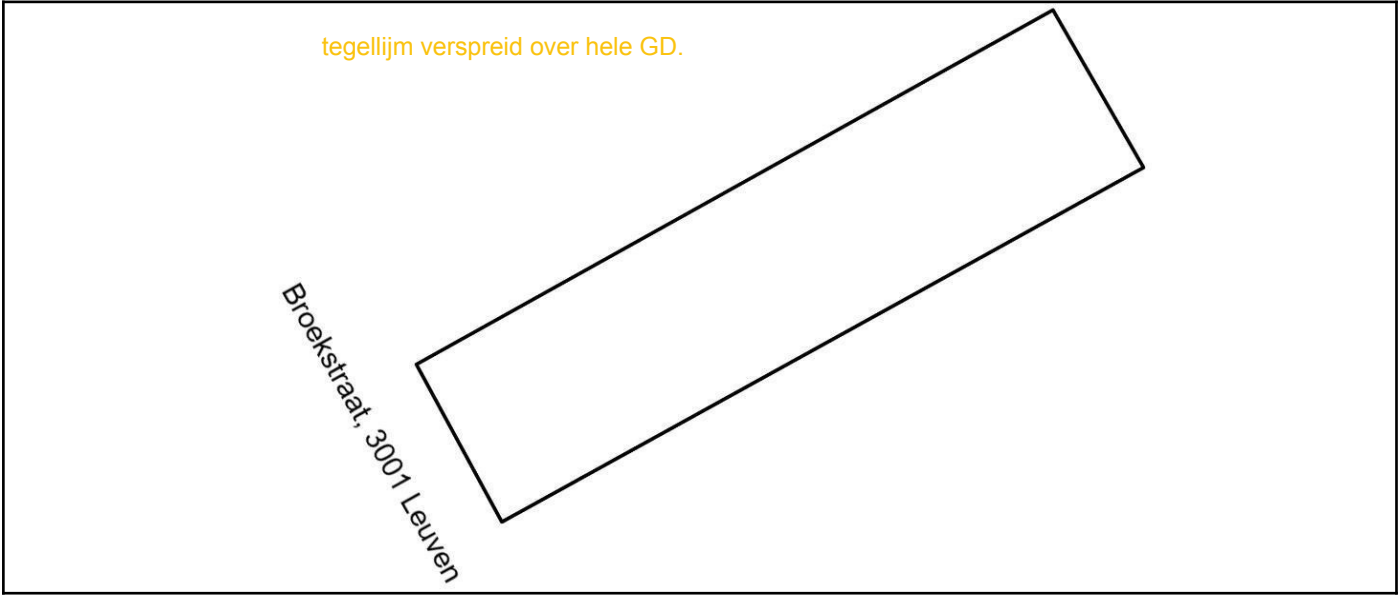
# Plan 1.6: overzichtsplan

| Beschrijving | Type | Actie |
|---|---|---|
| 6. Tegellijm | Advies | - |
