# Asbestinventarisat attest

Broekstraat 41/0001, 3001 Leuven

Attestnummer : 20260326-000141.000

Uitgegeven op : 26.03.2026

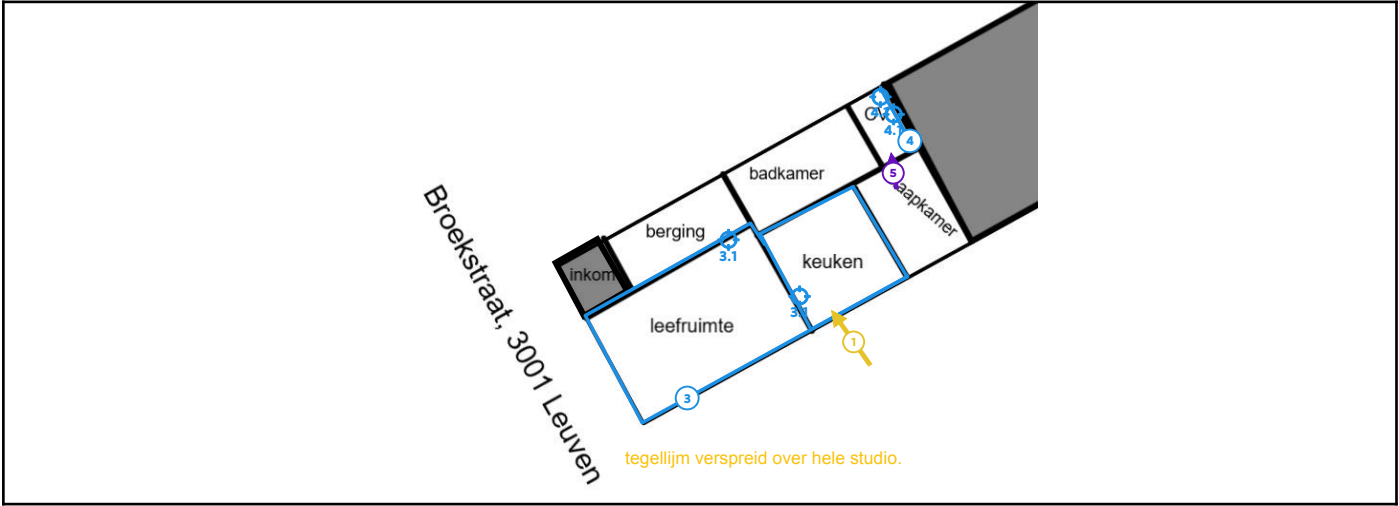
# Plan 1.1: GLV

- 1 **Asbestmateriaal**
- 0 Beperkingen
- 0 Uitsluitingen
- 0 Roerende goederen
- 0 Puin, steenslag, (water)bodem
- 1 **Advies**
- 2 **Geen asbest**
