Asbestinventarisatetest

Capucienenstraat 10, 3200 Aarschot

Attestnummer : 20240324-000033.000

Uitgegeven op : 24.03.2024

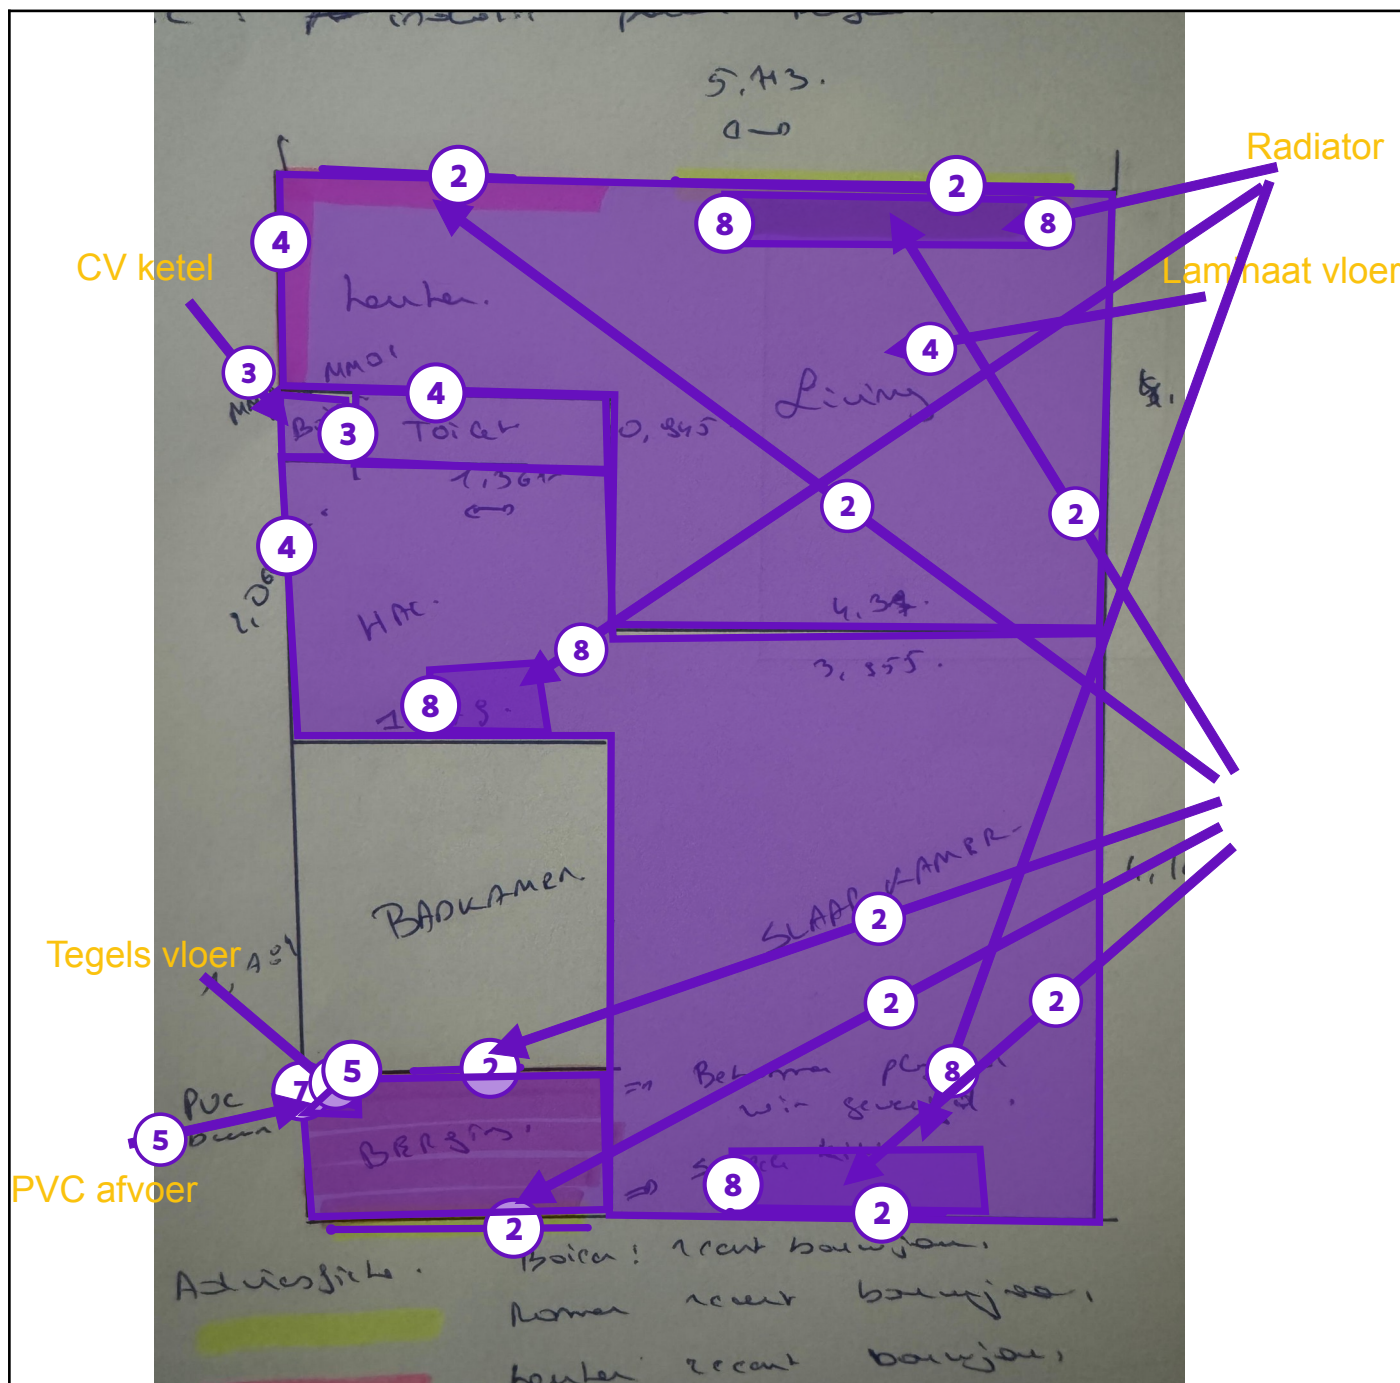
Plan 1.1: Appartement 0101 - adviezen

Beschrijving	Type	Actie
2. Ramen met soepele kit	Advies	-
3. Recente CV-ketel	Advies	-
4. Laminaat vloer	Advies	-

5. PVC afvoerbuis in berging	Advies	-
7. Tegels in berging	Advies	-
8. Radiatoren bestaande uit gekoppelde panelen	Advies	-

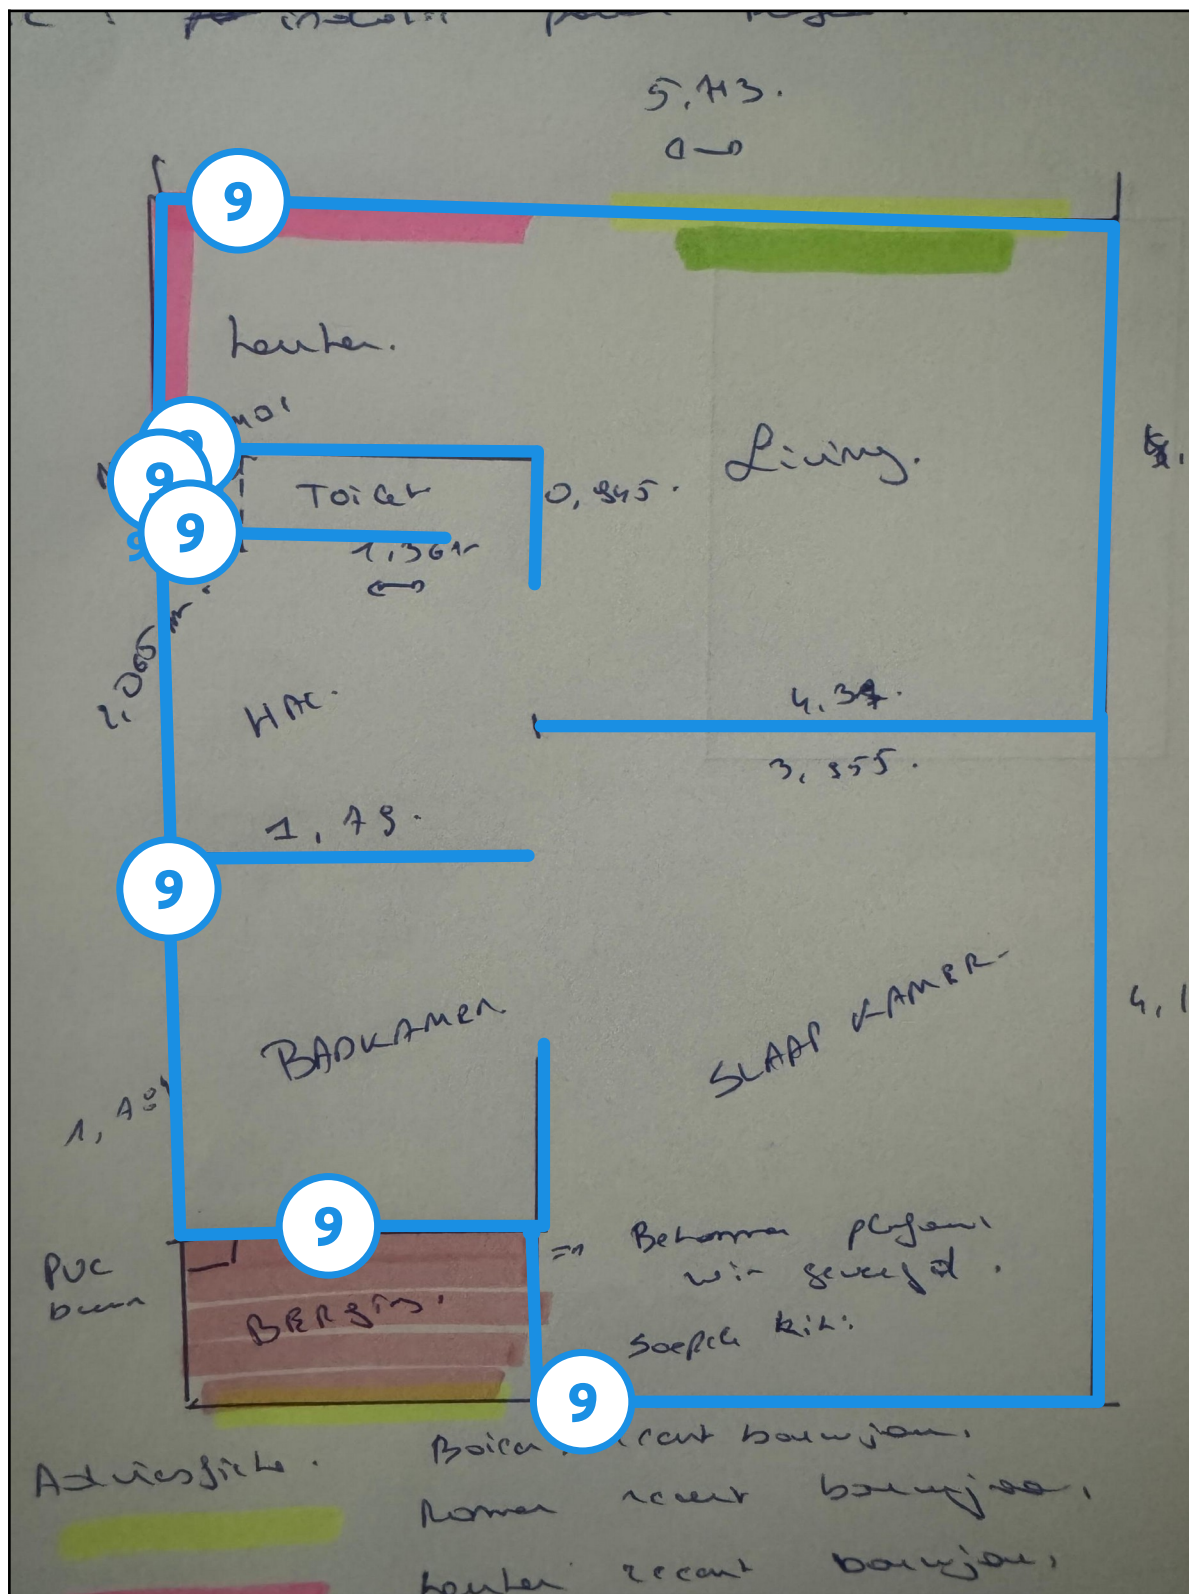
Plan 1.2: Appartement wanden

9. Pleister wanden	Geen asbest	-
9.1 Code: MM01 - Pleister wand	Mengmonster	-

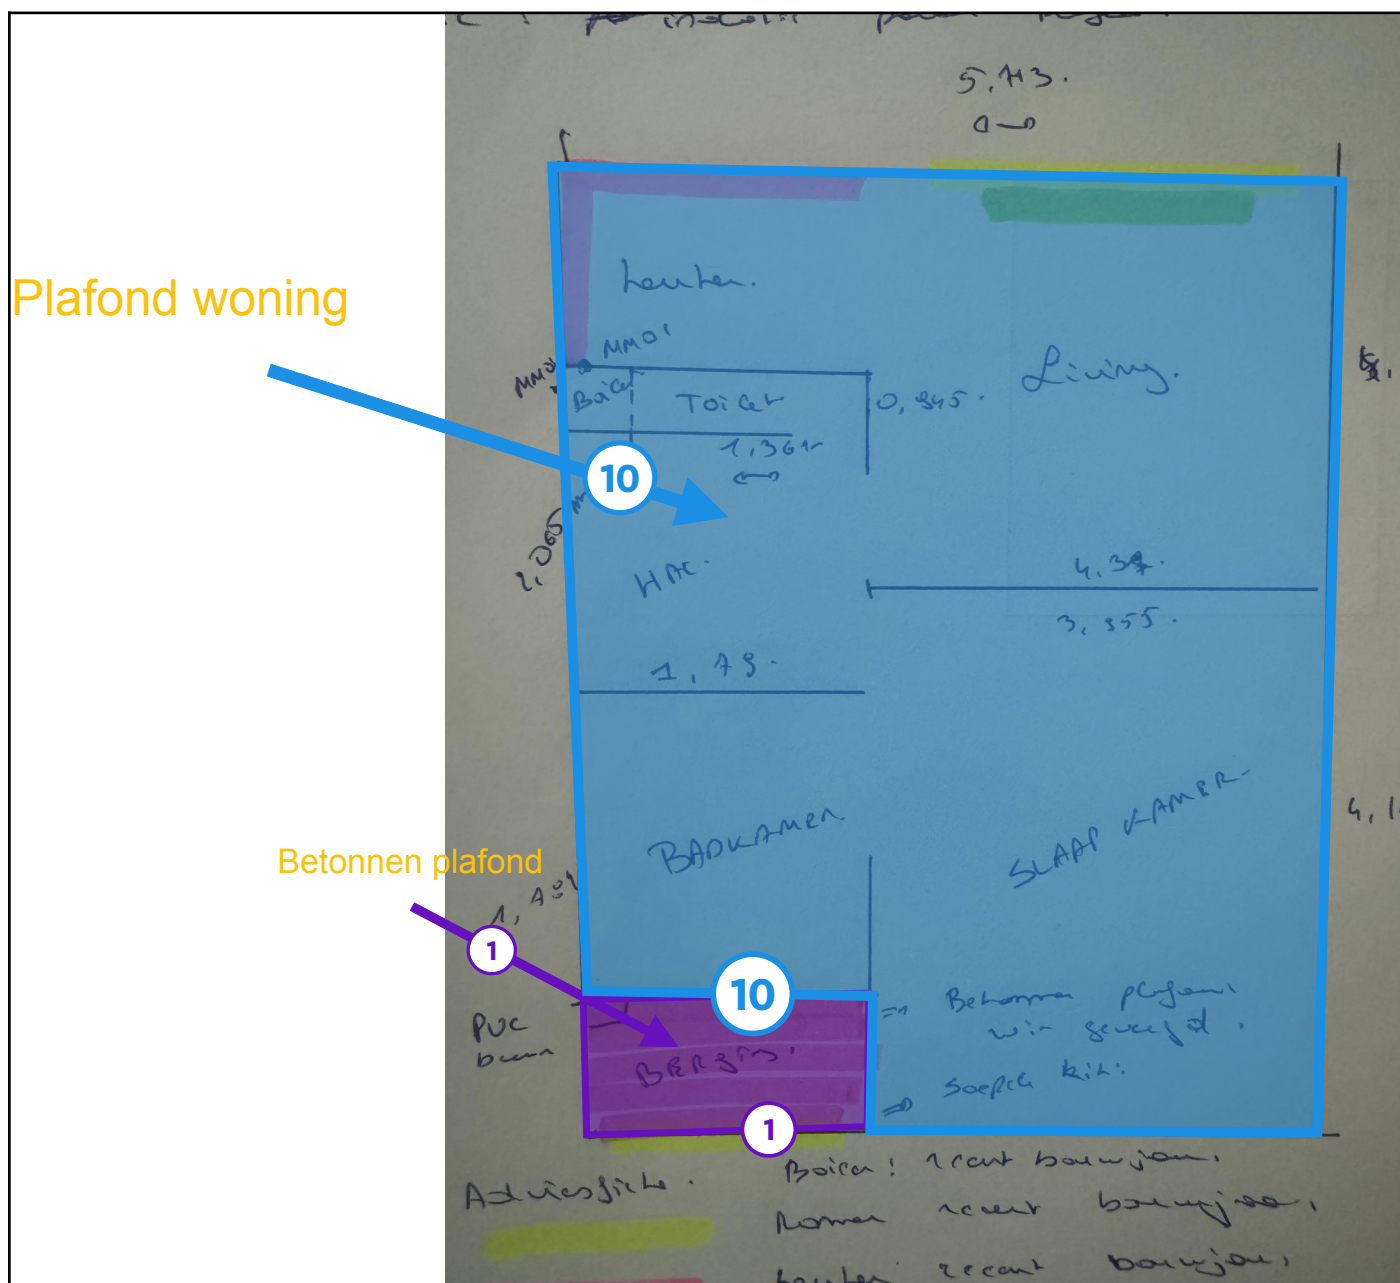
Plan 1.3: Appartement plafonds

Beschrijving	Type	Actie
1. Betonnen plafond berging	Advies	-
10. Pleister plafonds	Geen asbest	-

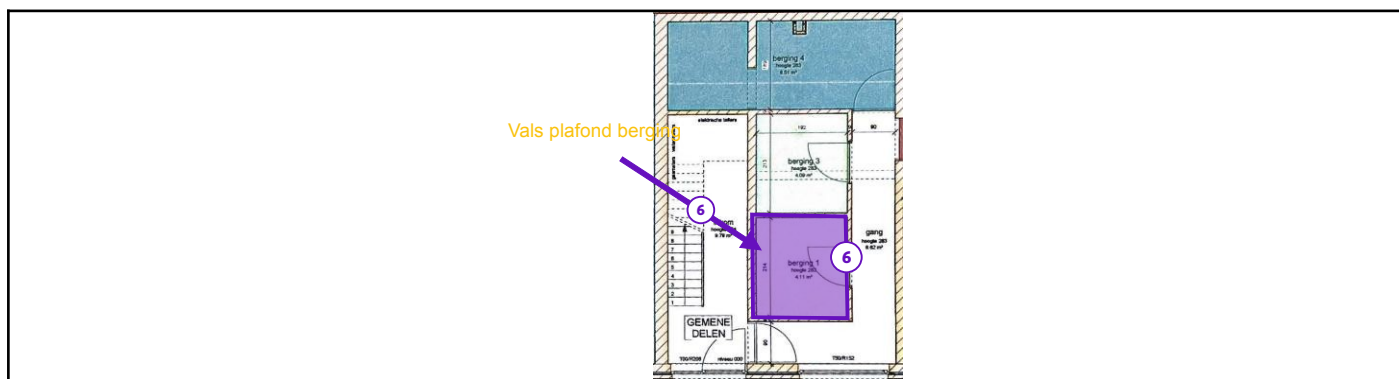
Plan 1.4: Berging Capucienenstraat 12

Beschrijving	Type	Actie
6. Valse plafonds in berging (kelder)	Advies	-
