Asbestinventarisatetest

Daalstraat 71, 3300 Tienen

Attestnummer : 20240806-000233.000

Niet-asbestveilig

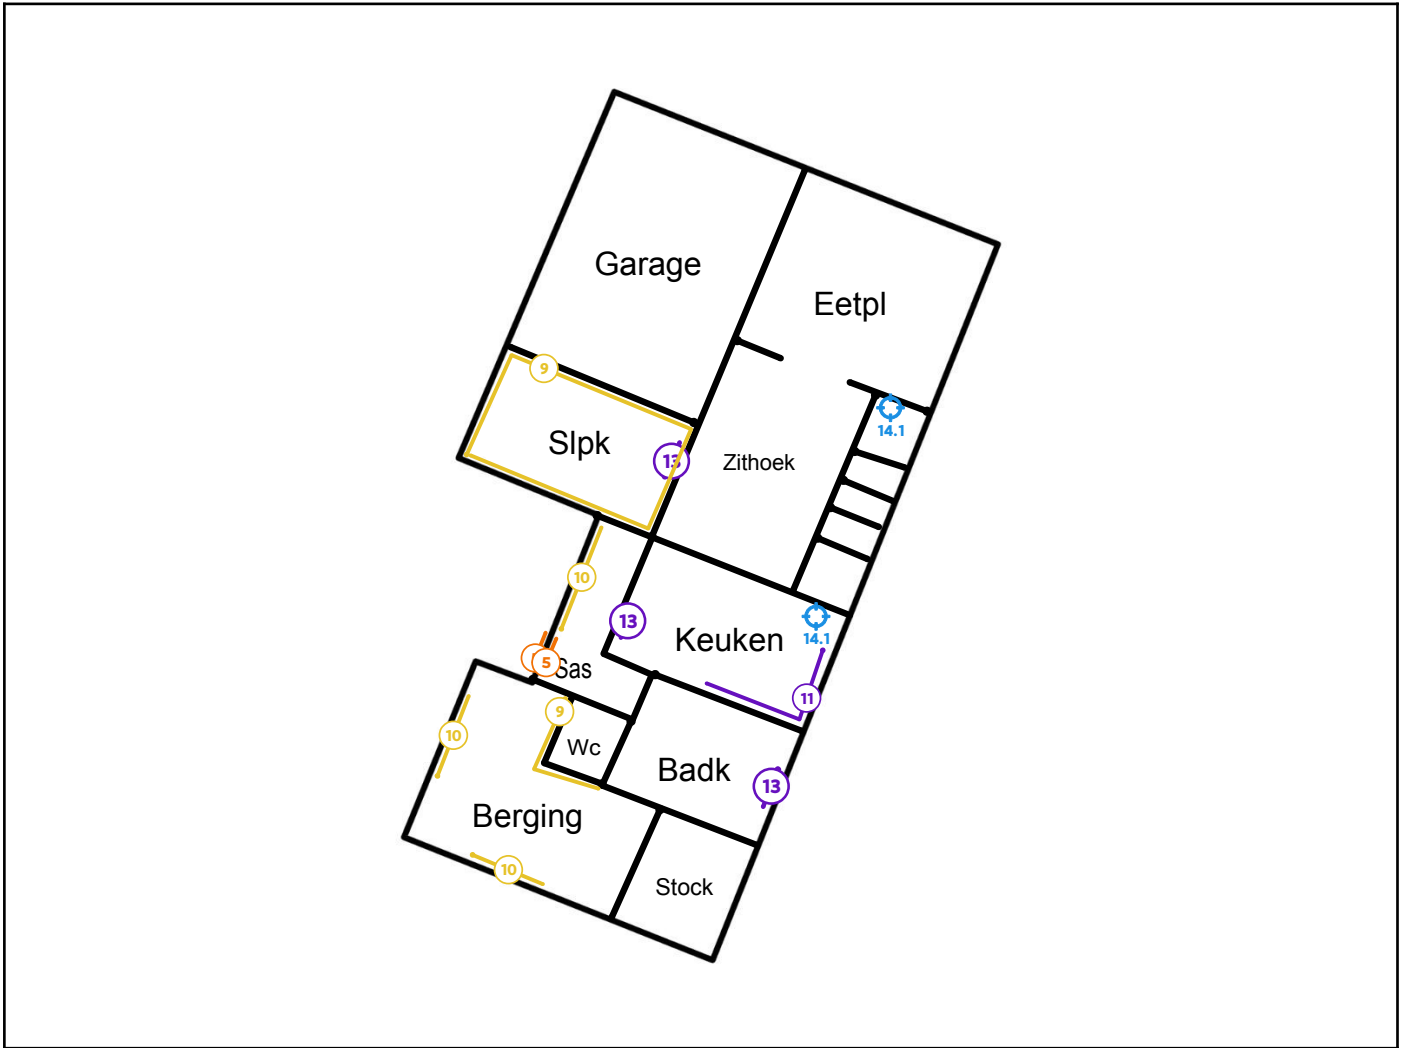
Plan 1.1: Gelijkvloers

Beschrijving	Type	Actie
5. Glasalplaat deur sas	Asbestmateriaal	Verwijderen
9. Menuiserieplaten binnenwanden slpk's/toilet	Asbestmateriaal	Zorgvuldig beheren
10. Imitatienatuursteen vensterbanken type Massal	Asbestmateriaal	Zorgvuldig beheren
11. Tegellijm faiencetegels keuken	Advies	-
13. Verwarmingstoestellen	Advies	-
14. Pleisterwerk muren	Geen asbest	-

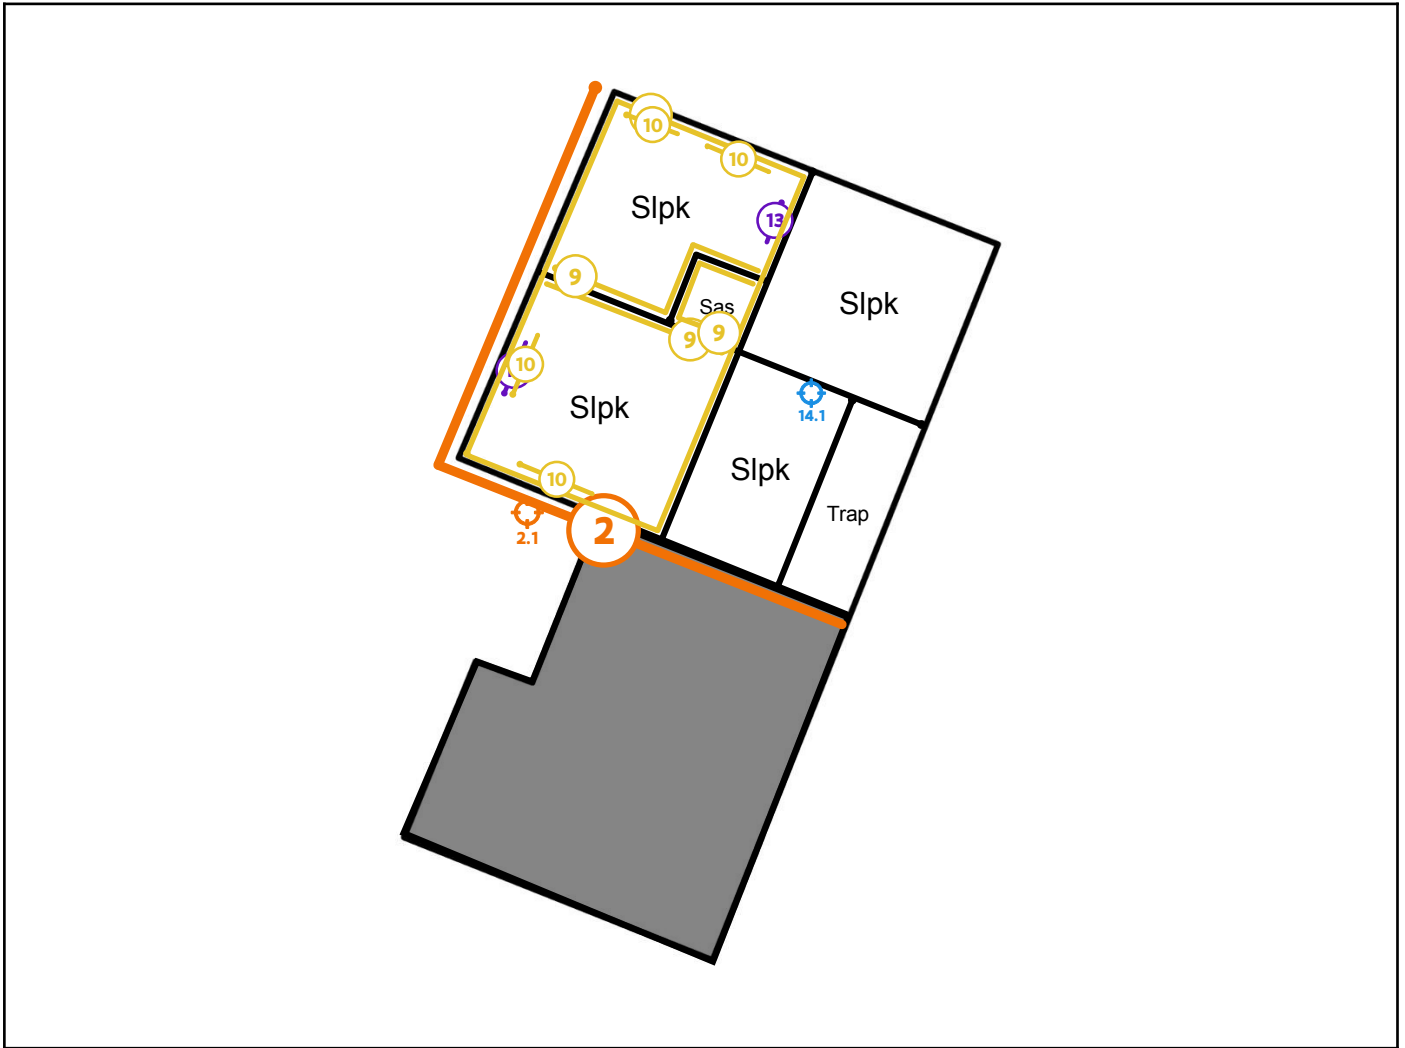
Plan 1.2: 1e Verdiep

Beschrijving	Type	Actie
2. Leien gevel woning	Asbestmateriaal	Verwijderen
2.1 Code: PM01	Puntmonster	-
9. Menuiserieplaten binnenwanden slpk's/toilet	Asbestmateriaal	Zorgvuldig beheren
10. Imitatienatuursteen vensterbanken type Massal	Asbestmateriaal	Zorgvuldig beheren
13. Verwarmingstoestellen	Advies	-
14. Pleisterwerk muren	Geen asbest	-

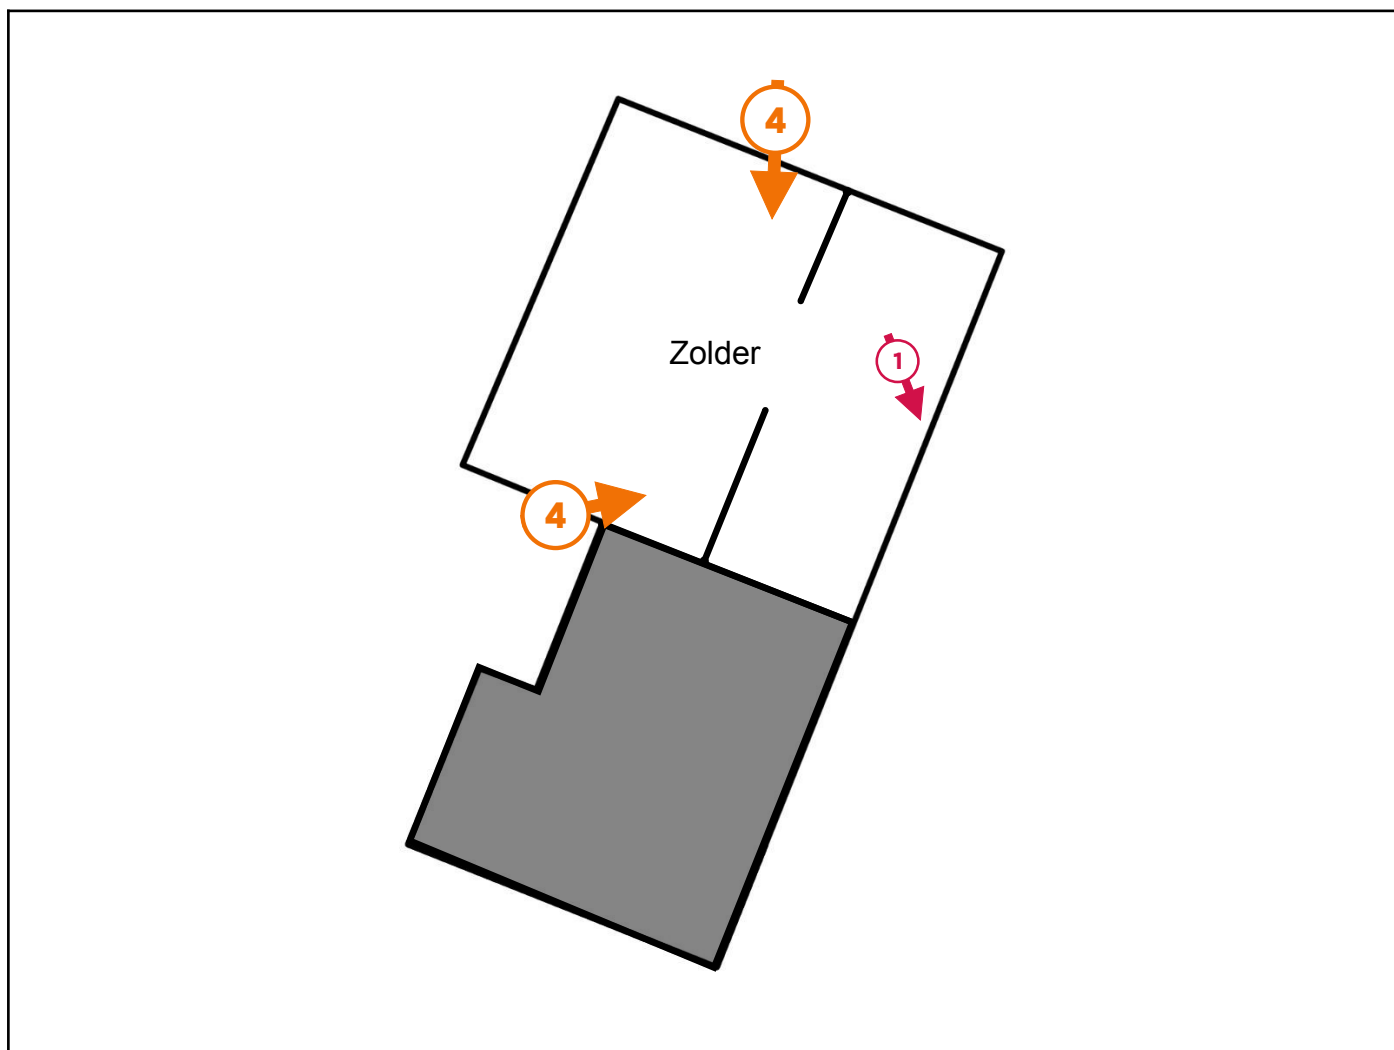
Plan 1.3: Zolder

Beschrijving	Type	Actie
1. Afval menuiserieplaat kelder/leien zolder	Asbestmateriaal	Dringend verwijderen
4. Cementbuizen schouw	Asbestmateriaal	Verwijderen

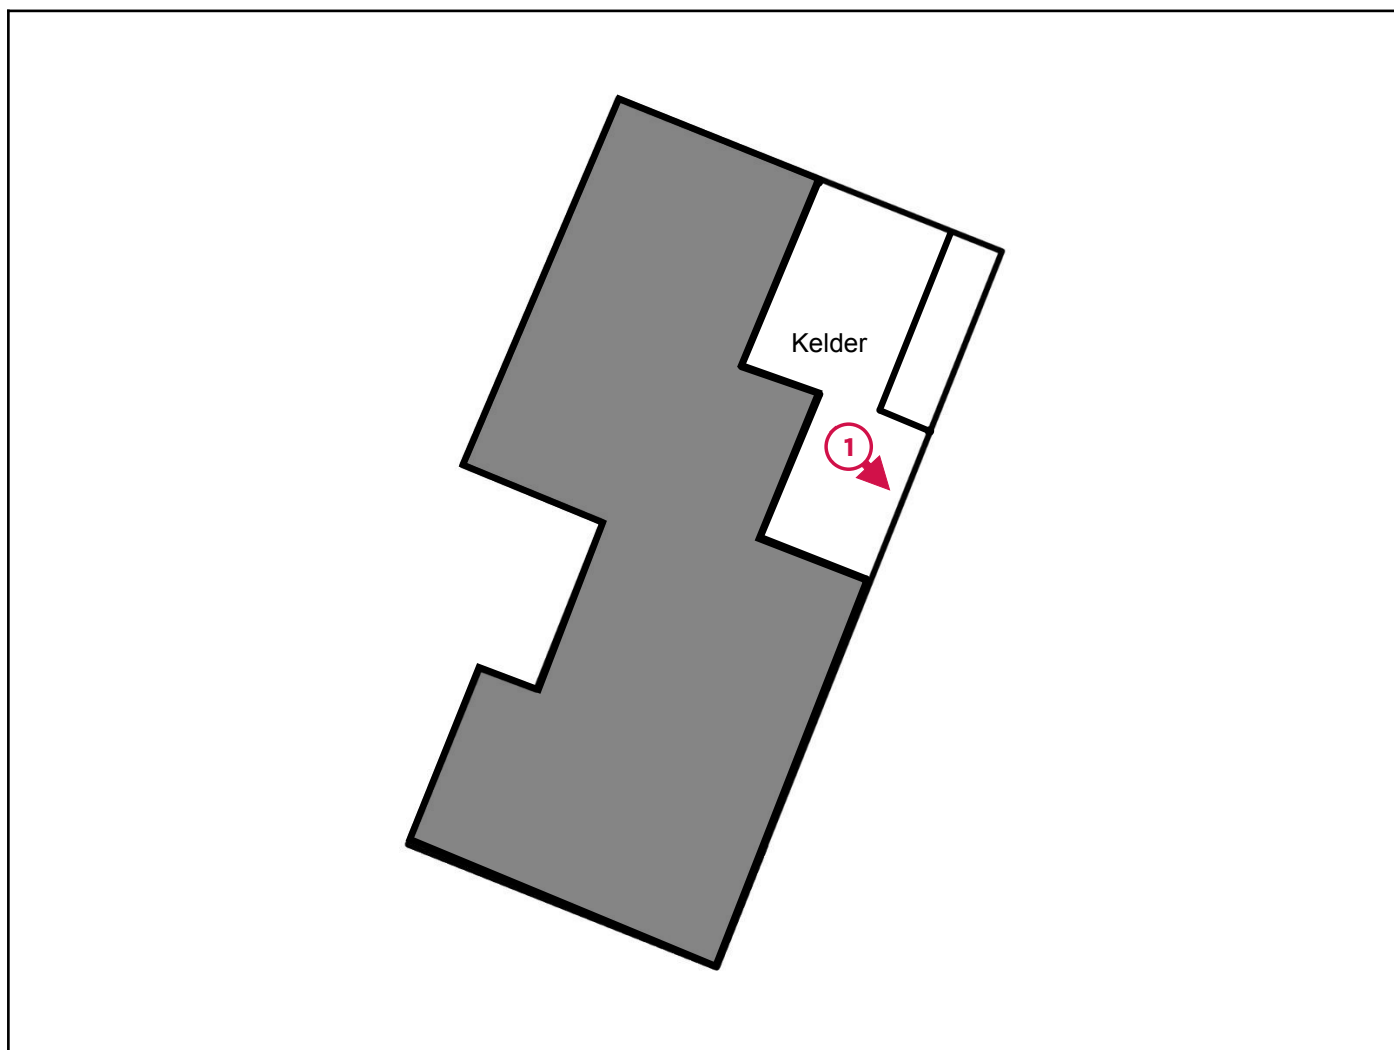
Plan 1.4: Kelder

Beschrijving	Type	Actie
1. Afval menuiserieplaat kelder/leien zolder	Asbestmateriaal	Dringend verwijderen

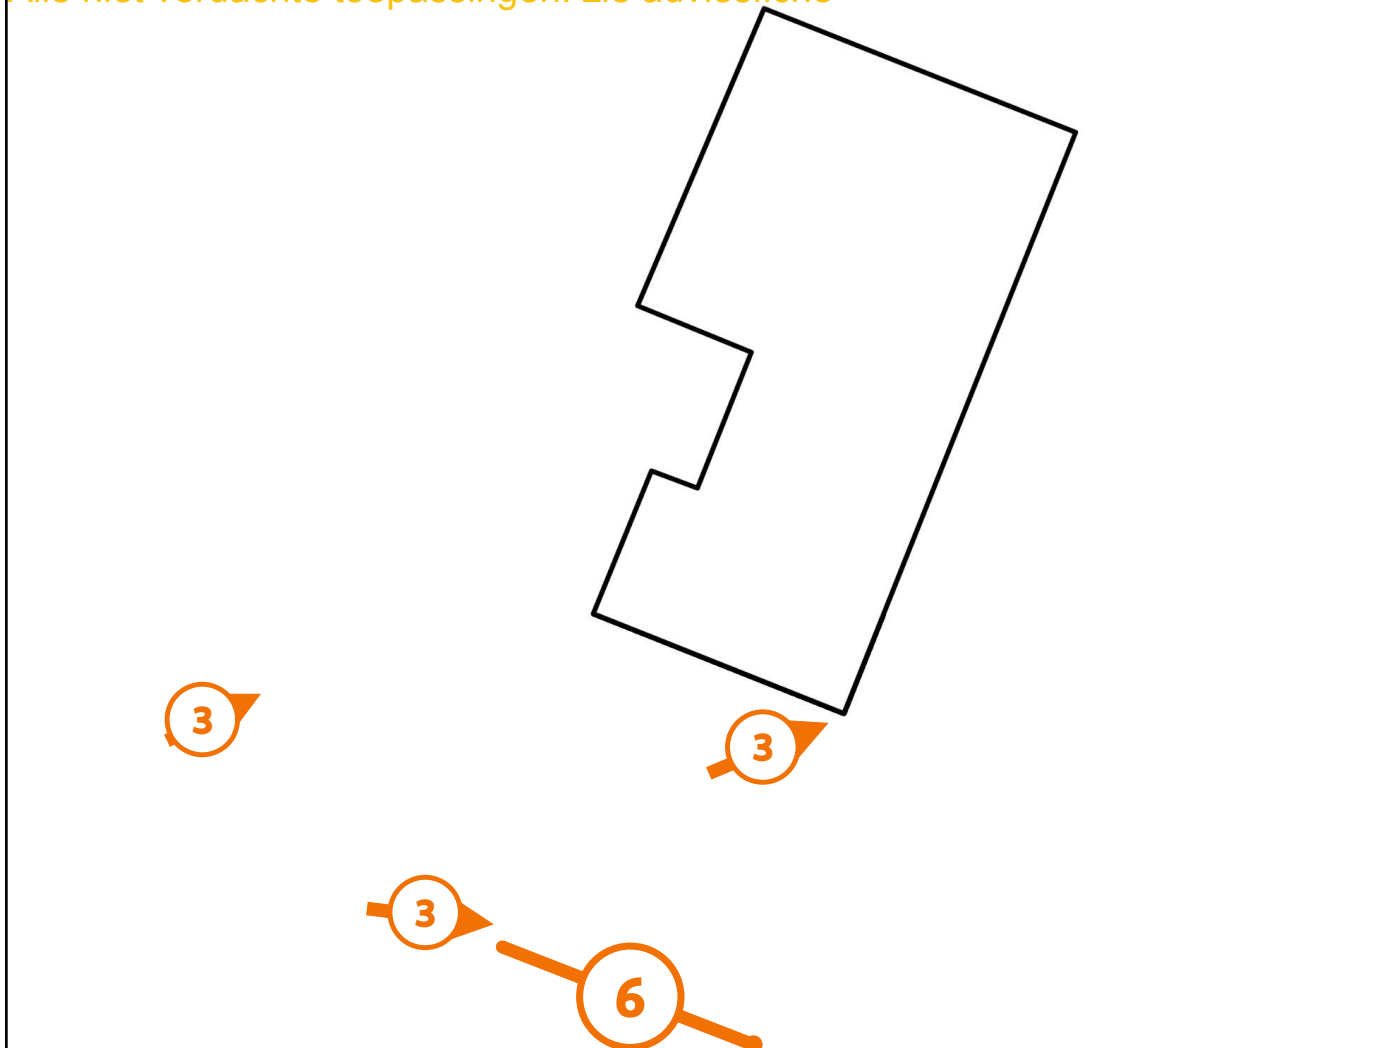
Plan 1.6: Overzichtsplan

Beschrijving	Type	Actie
3. Cementbuizen tuin	Asbestmateriaal	Verwijderen
6. Golfplaten afsluiting tuin	Asbestmateriaal	Verwijderen
7. Mastiek (oud) schrijnwerk	Asbestmateriaal	Zorgvuldig beheren
8. Bakeliet (oud elektrisch materieel)	Asbestmateriaal	Zorgvuldig beheren
12. Niet verdachte toepassingen	Advies	-
