Asbestinventarisatetest

Dekenstraat 49, 3000 Leuven

Attestnummer : 20240815-000191.000

Uitgegeven op : 15.08.2024

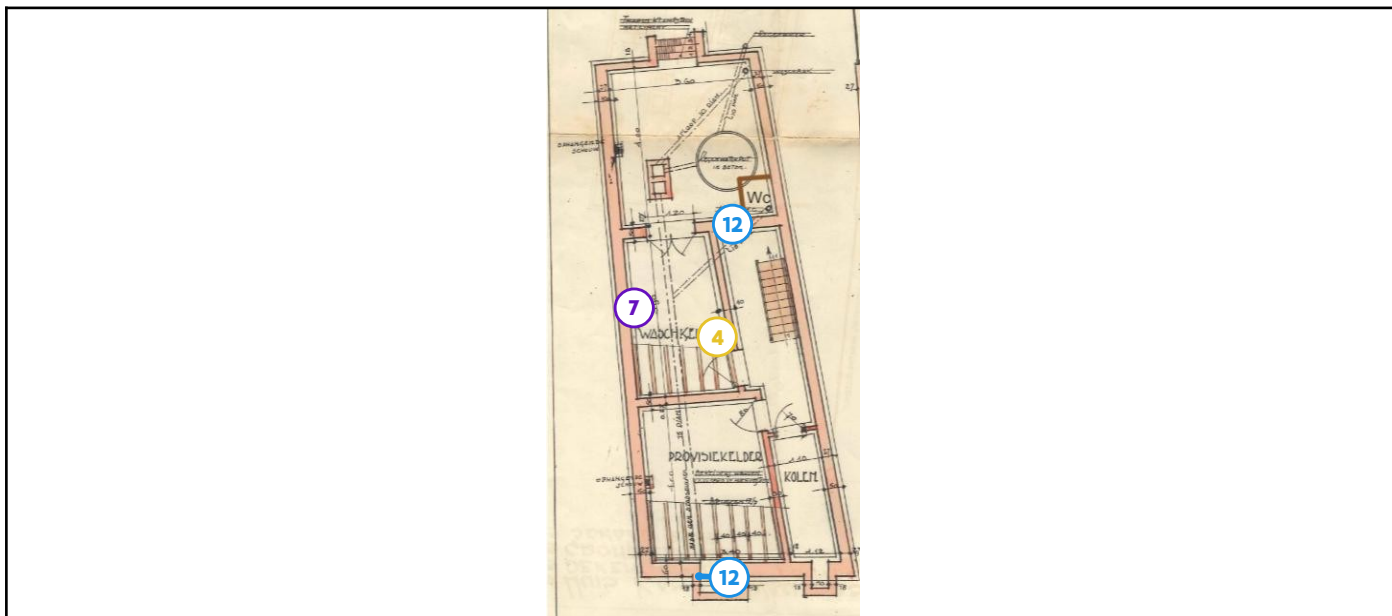
Plan 1.1: Hoofdgebouw Plan V-1

Beschrijving	Type	Actie
4. Bakeliet schakelaars/stopcontacten	Asbestmateriaal	Zorgvuldig beheren
7. Oude radiatoren	Advies	-
12. Stopverf houten ramen	Geen asbest	-

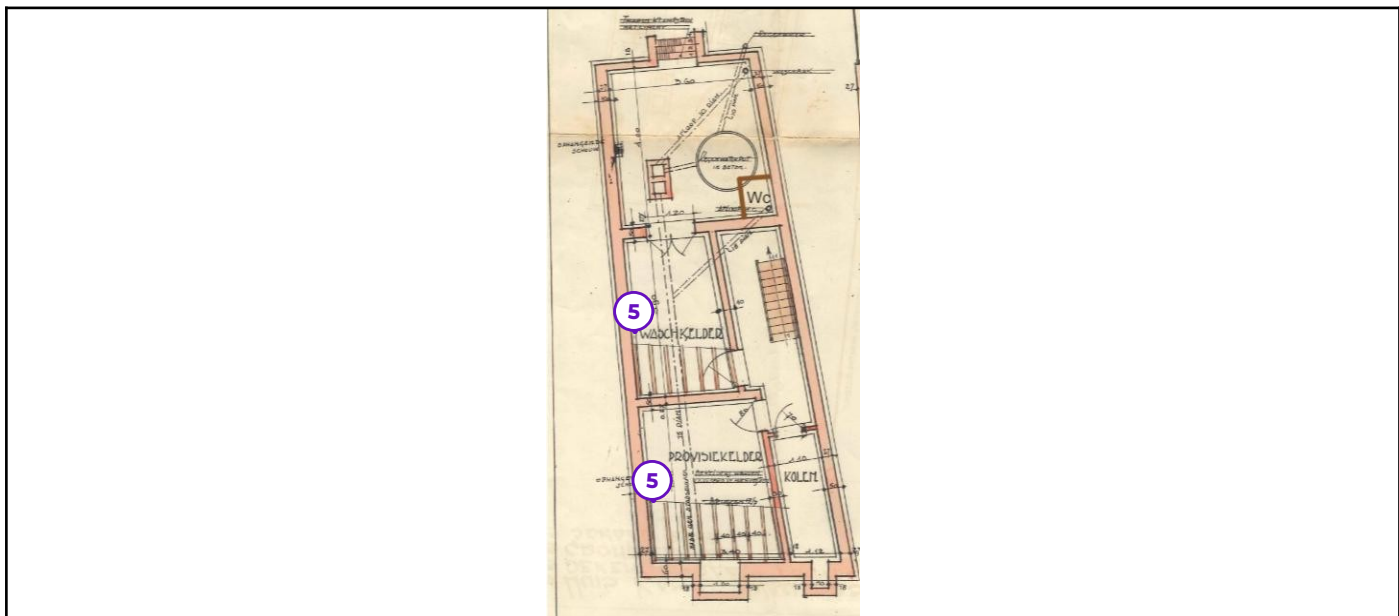
Plan 1.2: Hoofdgebouw Plan V-1

Beschrijving	Type	Actie
5. Roetluikjes	Advies	-

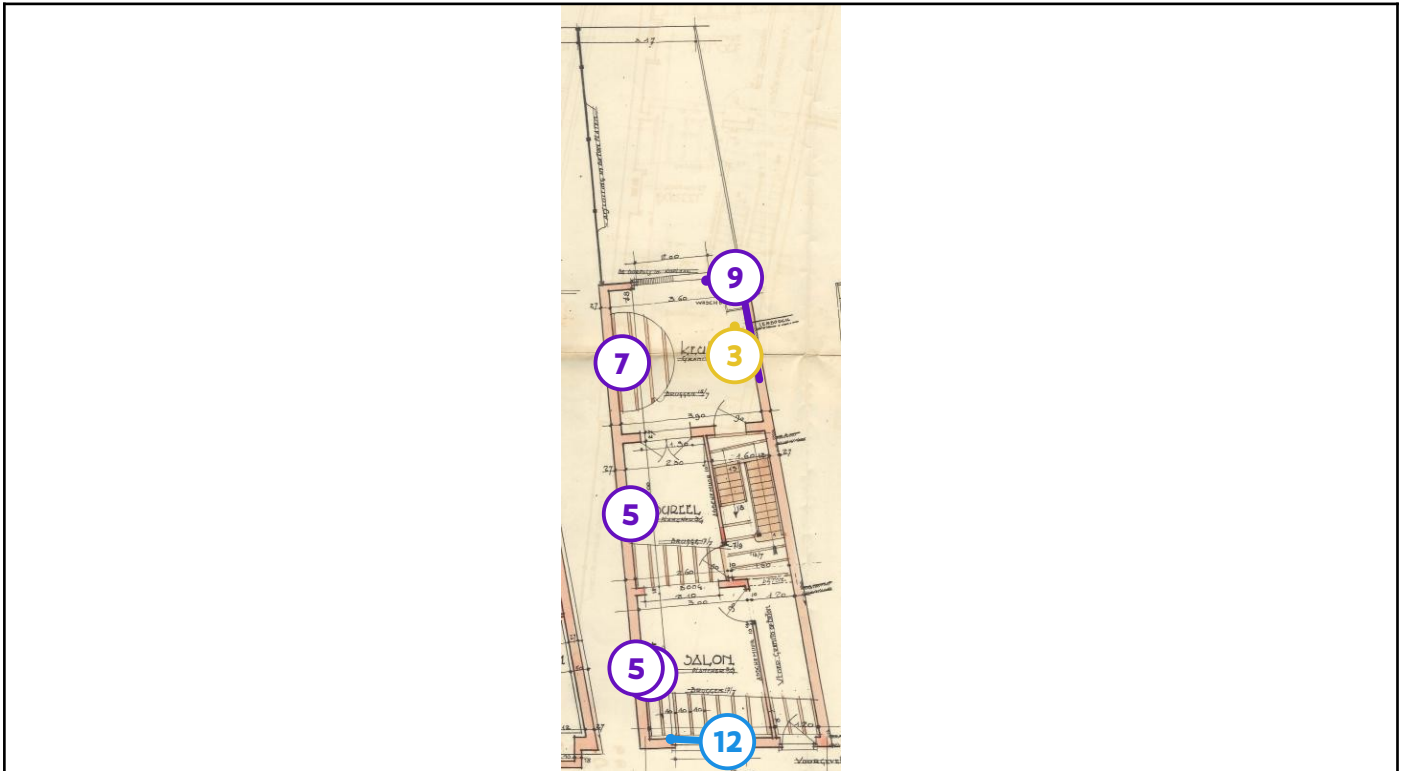
Plan 1.5: Hoofdgebouw Plan V+0

Beschrijving	Type	Actie
3. Antidreunplaatje spoelbak	Asbestmateriaal	Zorgvuldig beheren
5. Roetluikjes	Advies	-
7. Oude radiatoren	Advies	-
9. Faiencetegels	Advies	-
12. Stopverf houten ramen	Geen asbest	-

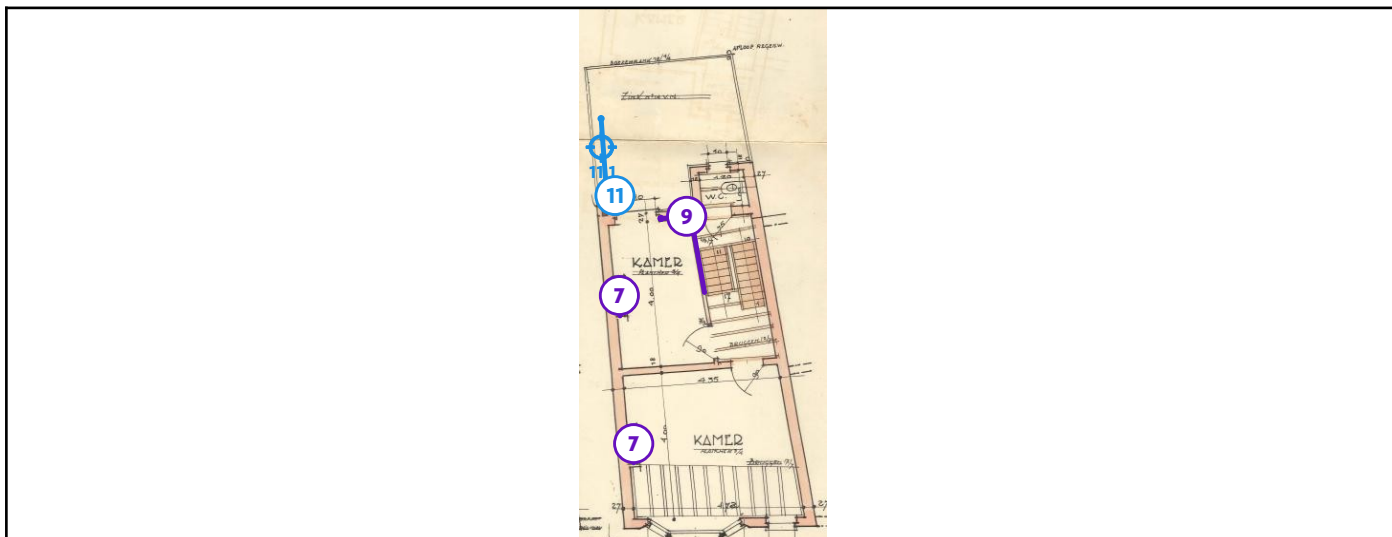
Plan 1.8: Hoofdgebouw Plan V+1

Beschrijving	Type	Actie
7. Oude radiatoren	Advies	-
9. Faiencetegels	Advies	-
11. Koker schouw	Geen asbest	-
11.1 Code: MM06	Puntmonster	-

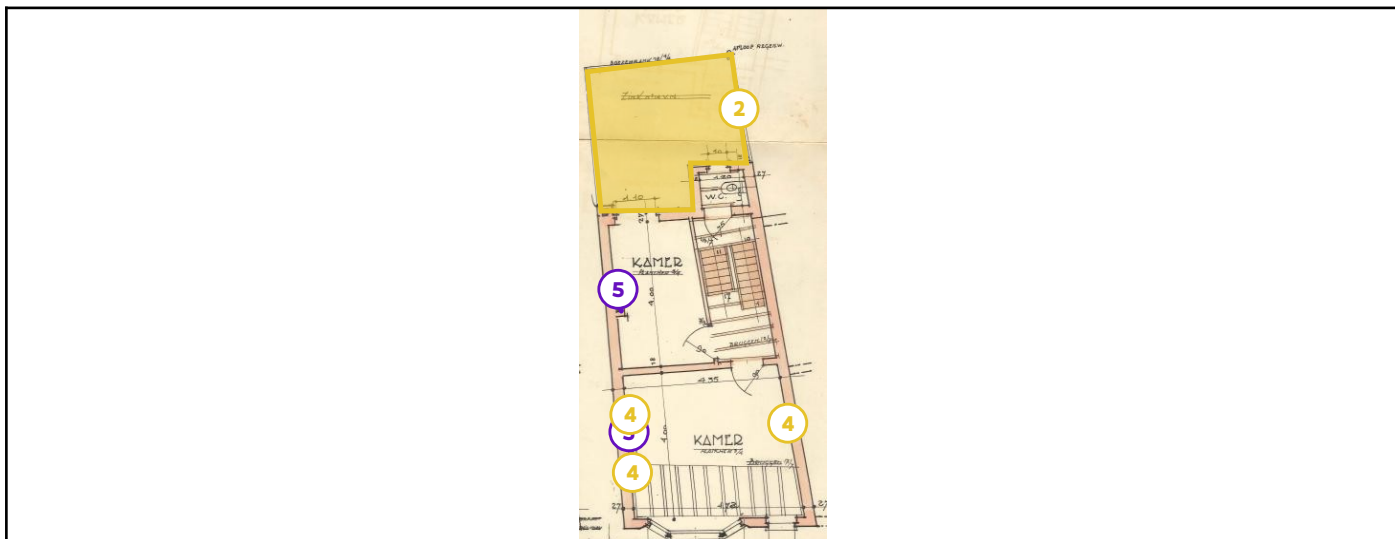
Plan 1.9: Hoofdgebouw Plan V+1

Beschrijving	Type	Actie
2. Dakbedekking plat dak	Asbestmateriaal	Zorgvuldig beheren
4. Bakeliet schakelaars/stopcontacten	Asbestmateriaal	Zorgvuldig beheren
5. Roetluikjes	Advies	-

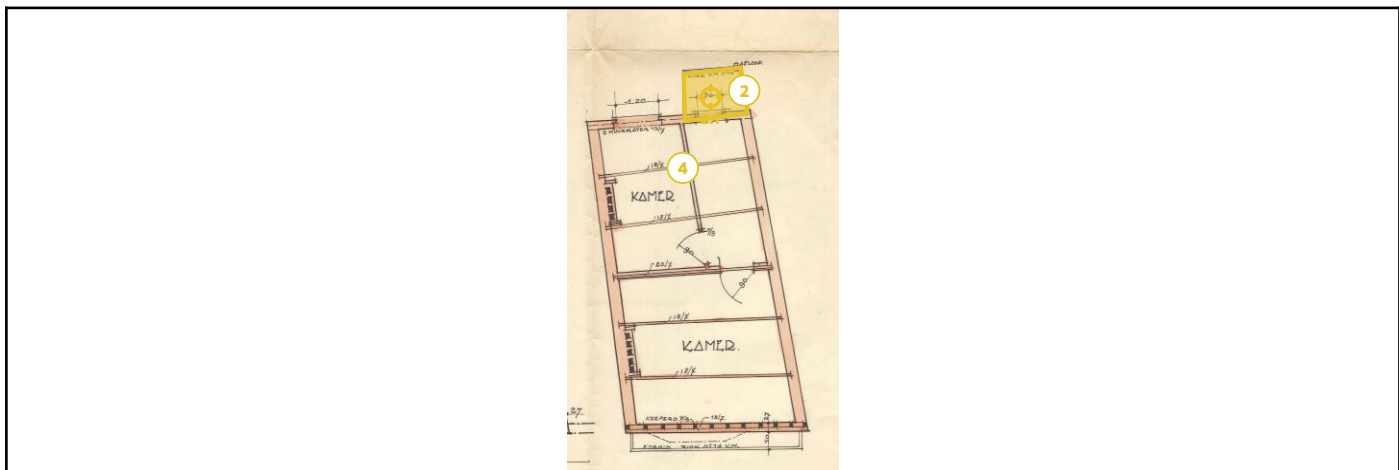
Plan 1.11: Hoofdgebouw Plan V+2

Beschrijving	Type	Actie
2. Dakbedekking plat dak	Asbestmateriaal	Zorgvuldig beheren
2.1 Code: MM04	Puntmonster	-
4. Bakeliet schakelaars/stopcontacten	Asbestmateriaal	Zorgvuldig beheren

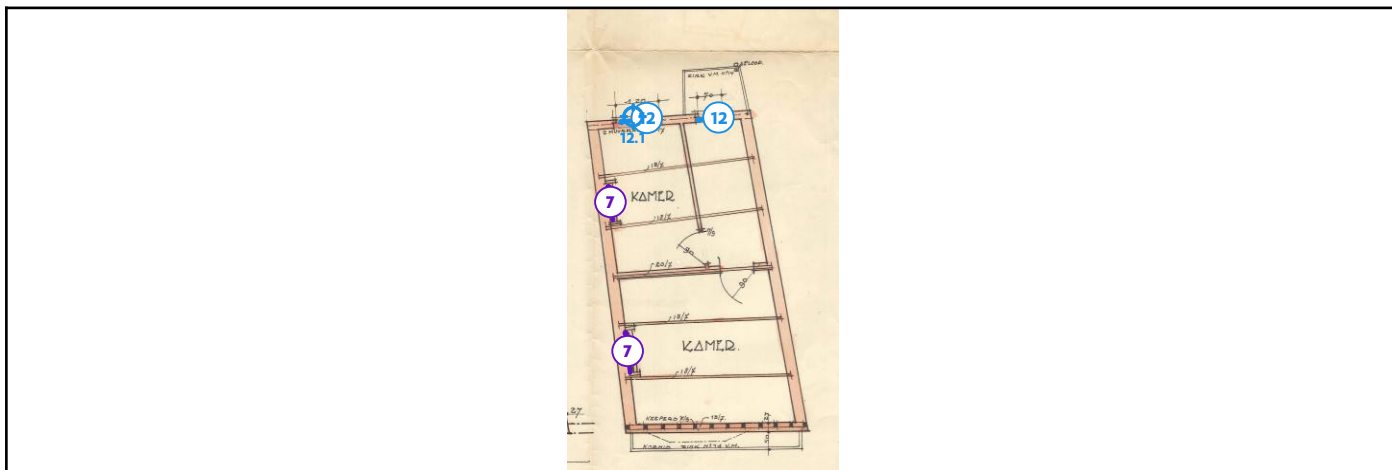
Plan 1.12: Hoofdgebouw Plan V+2

Beschrijving	Type	Actie
7. Oude radiatoren	Advies	-
12. Stopverf houten ramen	Geen asbest	-
12.1 Code: MM03	Puntmonster	-

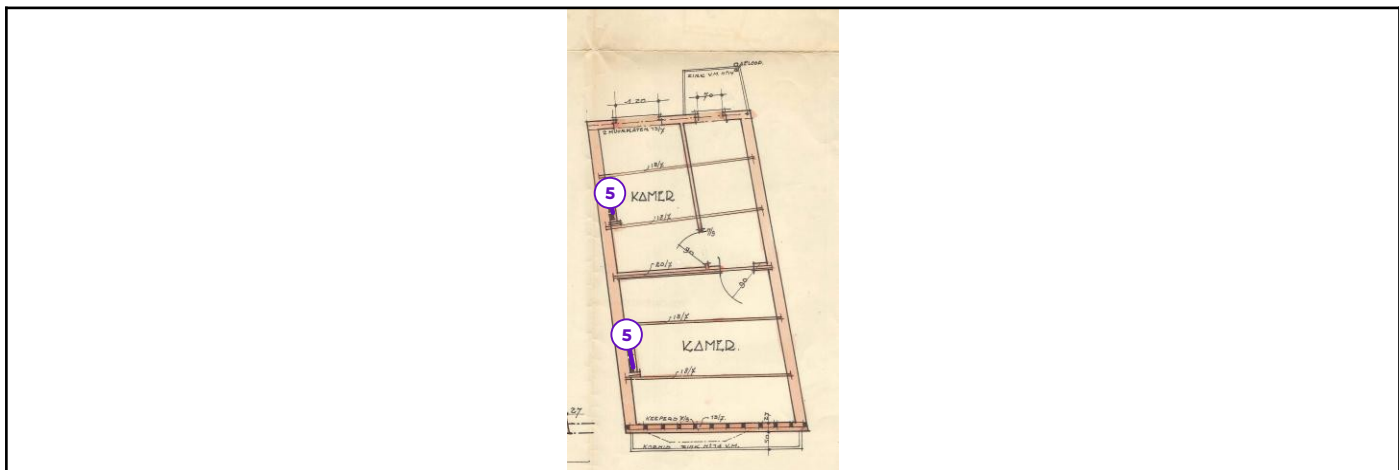
Plan 1.13: Hoofdgebouw Plan V+2

Beschrijving	Type	Actie
5. Roetluikjes	Advies	-

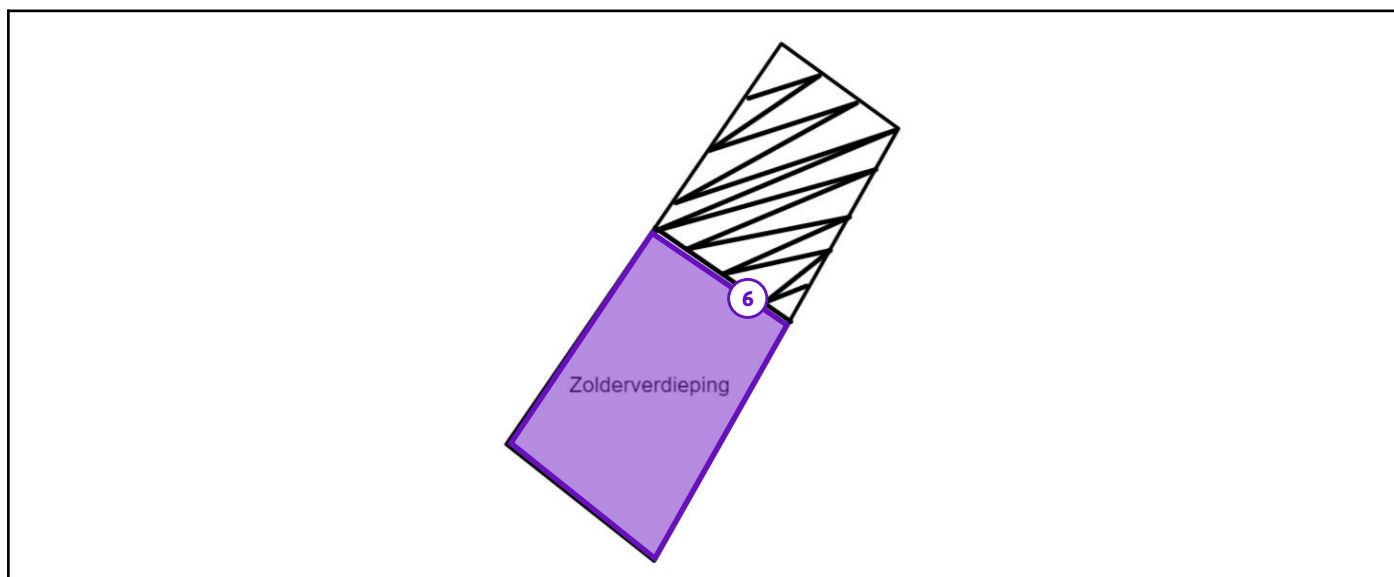
Plan 1.14: Hoofdgebouw Plan V+3

Beschrijving	Type	Actie
6. Balatum op zolder	Advies	-

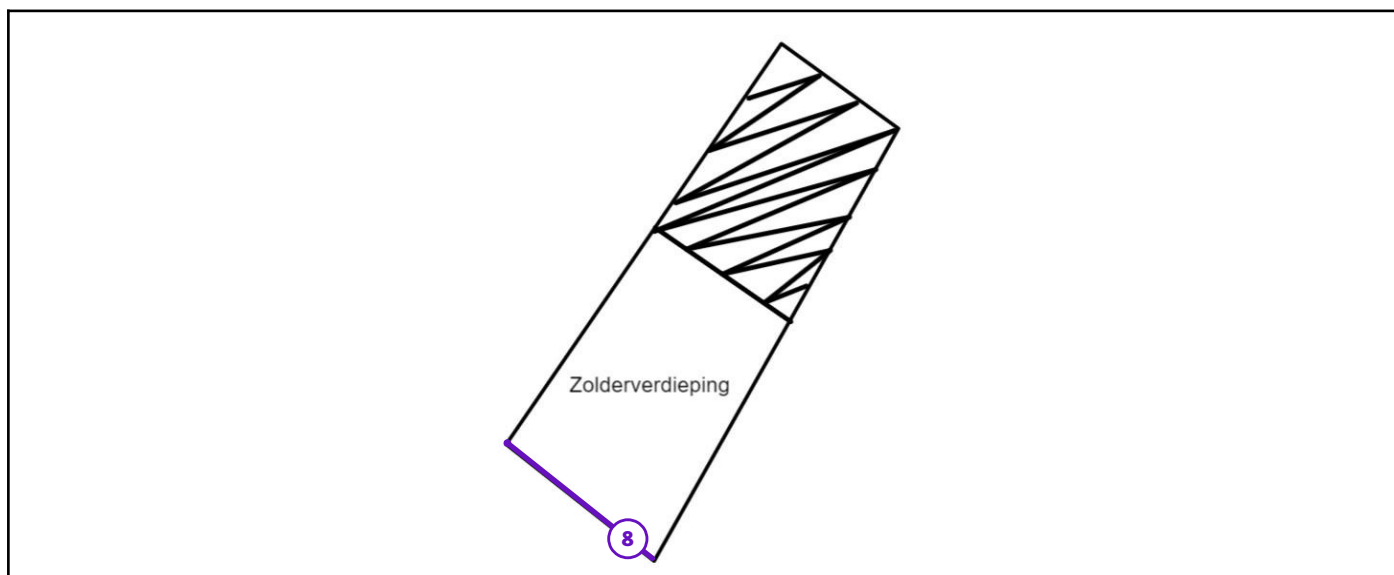
Plan 1.15: Hoofdgebouw Plan V+3

Beschrijving	Type	Actie
8. Leien op voorgevel	Advies	-

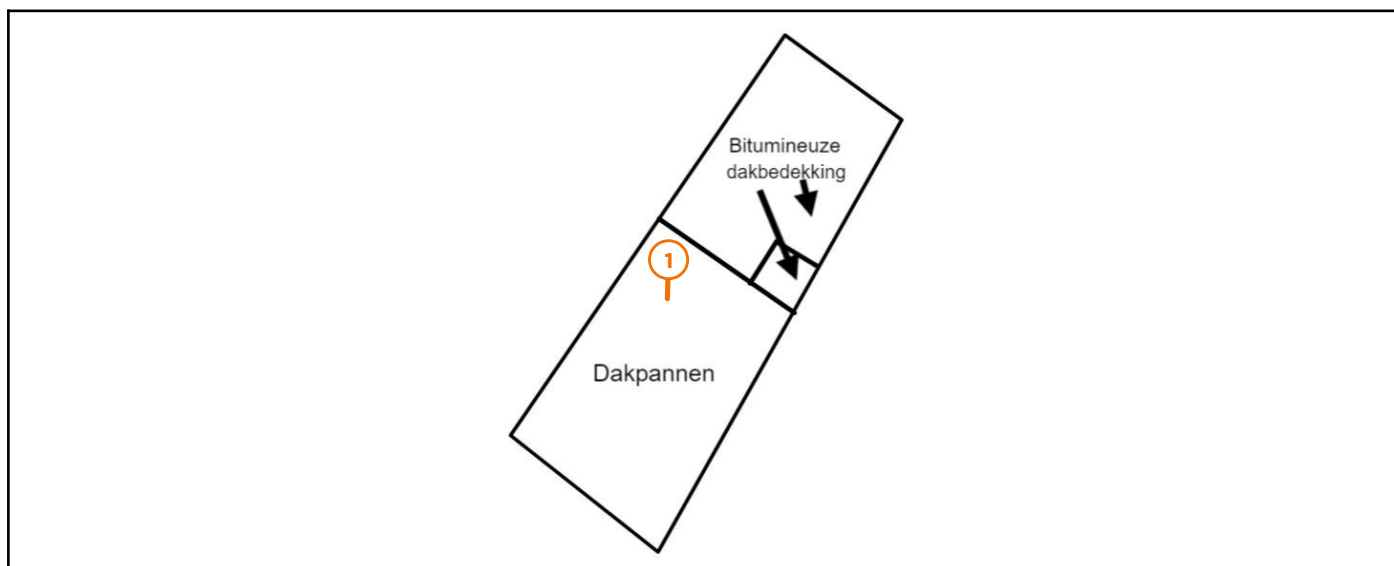
Plan 1.16: Hoofdgebouw Dakenplan

Beschrijving	Type	Actie
1. Rookgaskanaal	Asbestmateriaal	Verwijderen
