# Asbestinventarisatetest

Aarschotsesteenweg 742, 3012 Leuven

Attestnummer : 20240922-000118.004

## Niet-asbestveilig

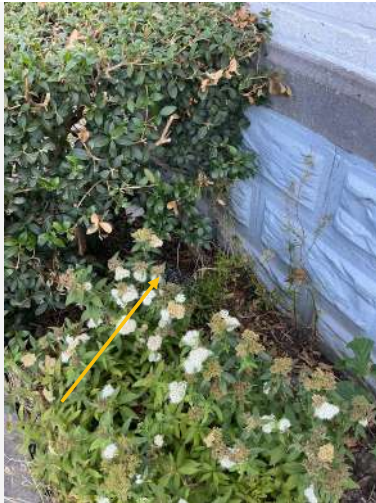
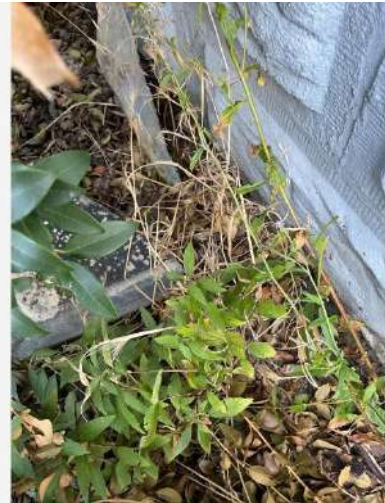
Het asbestmateriaal valt onder de mijlpaal van 2040.

Beschrijving	Leien van dak op grond
Type afvalstof	Betreft stock-voorraad of gedemonteerde asbestmaterialen
Aanwezige resten	2 dakleien die op de grond liggen. Er kunnen nog altijd fragmenten in de beplanting aanwezig zijn. Dit was niet waarneembaar.
Omgeving	Buiten
Primaire drager	Bodem
Asbestmaterialen	<ul style="list-style-type: none"><li>Dak- en gevelbekleding - Lei, shingle</li></ul>
Bindmiddel van asbestmateriaal	Cement
Gebondenheid op basis van bindmiddel	Hecht
Hoeveelheid (gewicht - aantal)	<ul style="list-style-type: none"><li>0,50 kg - 2 stuks</li></ul>
Totaal gewicht	1,00 kg
Eenvoudig bereikbaar	Ja
Identificatiemethode	Vaststelling zonder monsternamen

- Verwijder het asbestafval.

- Eenvoudige handelingen: mag via doe-het-zelf of door werknemer(s) met opleidingsattest eenvoudige handelingen  
Asbestcement dakleien zijn hechtgebonden toepassingen en kunnen verwijderd worden door de methode eenvoudige handelingen. De gdakleien zijn nog in dermate goede staat dat deze in hun geheel kunnen verwijderd worden zonder uit elkaar te vallen. De nodige preventiemaatregelen dienen genomen te worden indien de materialen via de doe-het-zelf methode worden verwijderd. Deze procedure kan teruggevonden worden via volgende link <https://ovam.vlaanderen.be/wie-mag-wat-verwijderen> of in de rubriek "toelichting" achteraan dit attest.

De dakleien kunnen ook verwijderd worden door een dakwerker/aannemer met een opleidingsattest van 8u voor het verwijderen van asbesthoudende materialen. Personen met een erkend opleidingsattest voor het verwijderen van asbest mogen via 'eenvoudige handelingen' de volgende asbesttoepassingen verwijderen: Alle vormen van hecht gebonden asbest, zowel intact als beschadigd losgebonden asbesthoudend plaatmateriaal en asbestkarton. Het asbest moet gefixeerd zijn en de aannemer/dakwerker moet het eenvoudig kunnen demonteren, wegnemen en verpakken zonder de asbesthoudende materialen te breken of beschadigen.

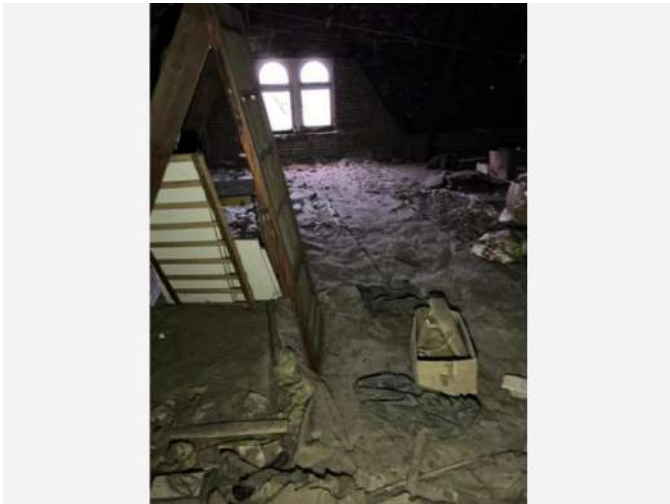
## Fiche 2: contaminatie van verwerking dakleien op zoldervloer

Asbestmateriaal - afvalstof

#	Type	Referentie	Resultaat
2.1	Mengmonster	KM20 - stof op zolder	Chrysotiel

<b>Beschrijving</b>	contaminatie van verwerking dakleien op zoldervloer
<b>Type afvalstof</b>	Betreft resten (contaminatie) van verwerking of beschadiging
<b>Type resten (contaminatie)</b>	<ul style="list-style-type: none"><li>• Stof, deeltjes &lt; 4 mm, flinters, gruis (los, opliggend)</li><li>• Stof, deeltjes &lt; 4 mm, flinters, gruis (vermengd in materiaal)</li><li>• Stukken, fragmenten (vermengd in materiaal)</li></ul>
<b>Besmette materialen</b>	<ul style="list-style-type: none"><li>• Minerale wol (isolatie)</li></ul>
<b>Bron van de resten</b>	De resten zijn nog steeds aanwezig en zijn verspreid over de volledige vloeroppervlakte van de zolder. Het betreft hier te gaan over stofdeeltjes die losgekomen zijn van de asbestcement leien door verwerking en zich over de zoldervloer verspreid hebben..
<b>Omgeving</b>	Binnen
<b>Primaire drager</b>	Vloer
<b>Gebondenheid resten</b>	Niet hecht
<b>Hoeveelheid (gewicht - aantal)</b>	<ul style="list-style-type: none"><li>• 5,00 kg - 1 stuk</li></ul>

- Scherm in afwachting van verwijdering het asbestafval af van luchtstromingen en verstoring: bijvoorbeeld door het te verpakken, te fixeren, af te dekken, signalisatie - afbakening aan te brengen, ...
- Sluit de ruimte luchtdicht af en vermijd het betreden van de ruimte in afwachting van verwijdering.
- Verwijder het asbestafval.

- Hermetische zone (erkend asbestverwijderaar)  
De verwerking van asbestcement leien betreft om een losgebonden asbesthoudende toepassing te gaan. De toepassing is tevens ook vermengd in de rotswol waardoor de verwijdering zonder verstuing bijzonder moeilijk is. Om geen asbestvezels te verspreiden naar de omgeving, dient dit in hermetische zone verwijderd te worden.

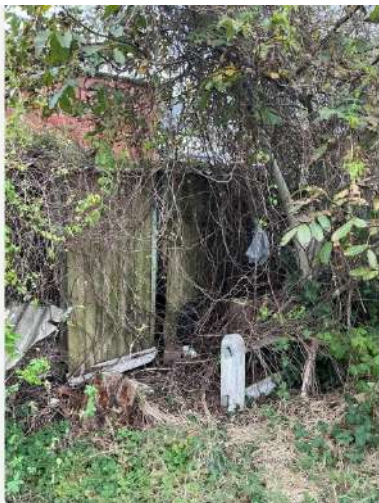
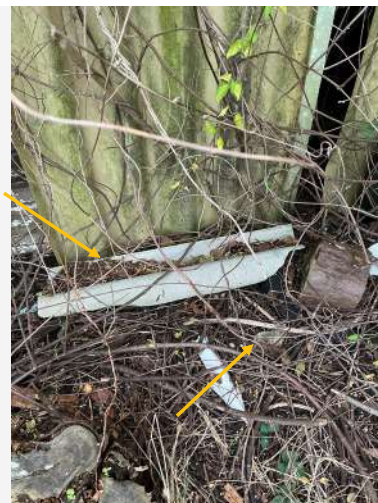
## Fiche 3: Fragmenten van golfplaten naast overkapping.

Asbestmateriaal - afvalstof

Het asbestmateriaal valt onder de mijlpaal van 2040.

- Verwijder het asbestafval.

- Eenvoudige handelingen: mag via doe-het-zelf of door werknemer(s) met opleidingsattest eenvoudige handelingen  
Asbestcement golfplaten zijn hechtgebonden toepassingen en kunnen verwijderd worden door de methode eenvoudige handelingen. De golfplaten zijn nog in dermate goede staat dat deze in hun geheel kunnen verwijderd worden zonder uit elkaar te vallen. De nodige preventiemaatregelen dienen genomen te worden indien de materialen via de doe-het-zelf methode worden verwijderd. Deze procedure kan teruggevonden worden via volgende link <https://ovam.vlaanderen.be/wie-mag-wat-verwijderen> of in de rubriek "toelichting" achteraan dit attest.

eenvoudig kunnen demonteren, wegnemen en verpakken zonder de asbesthoudende materialen te breken of beschadigen.

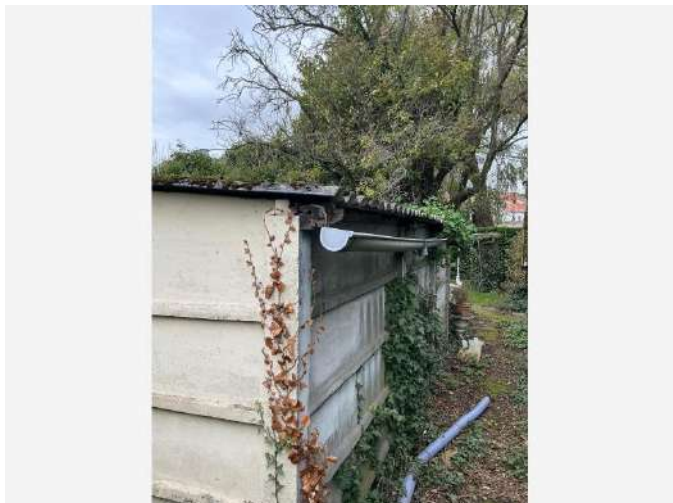
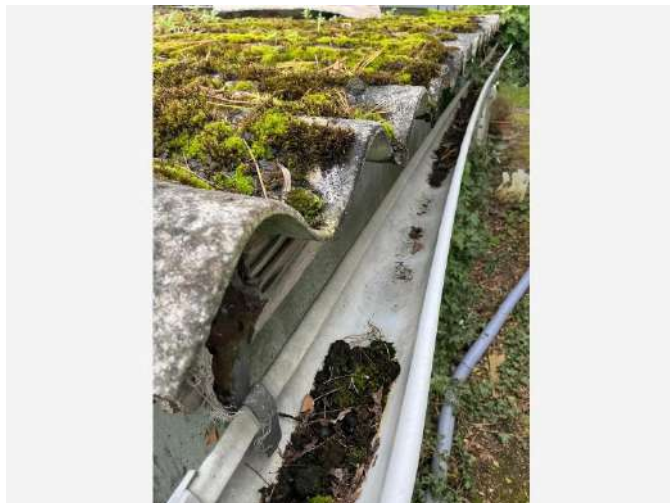
## Fiche 4: Slib in dakgoten aan garages en woning.

Asbestmateriaal - afvalstof

Beschrijving	Slib in dakgoten aan garages en woning.
Type afvalstof	Betreft resten (contaminatie) van verwerking of beschadiging
Type resten (contaminatie)	<ul style="list-style-type: none"><li>Stof, deeltjes &lt; 4 mm, flinters, gruis (vermengd in materiaal)</li></ul>
Besmette materialen	<ul style="list-style-type: none"><li>Sediment (dakgoot, afvoerbuï, regenwaterput, ...)</li></ul>
Bron van de resten	golfplaten dak van garages en asbestcement leien op dak.
Omgeving	Buiten
Primaire drager	Infrastructuur hemelwater (opvang en afvoer)
Gebondenheid resten	Niet hecht
Hoeveelheid (gewicht - aantal)	<ul style="list-style-type: none"><li>1,00 kg - 1 stuk</li></ul>
Totaal gewicht	1,00 kg
Eenvoudig bereikbaar	Ja
Identificatiemethode	Vaststelling zonder monstername
Opmerking	Het gewicht is een schatting. Het exacte gewicht is niet vast te stellen.

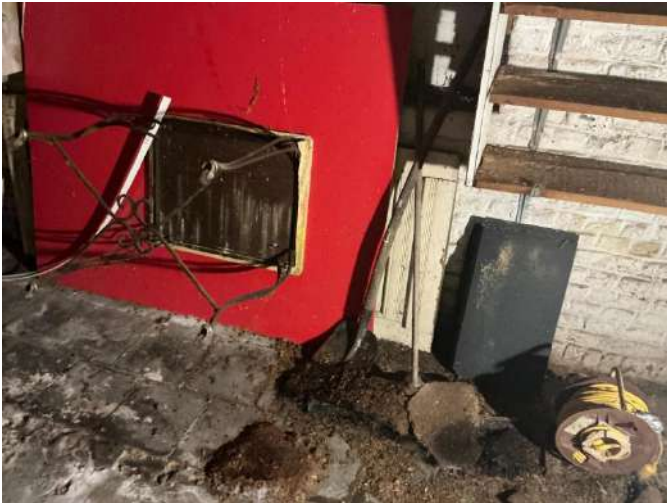
Beschrijving	10 reserve leien in garage woning
Type afvalstof	Betreft stock-voorraad of gedemonteerde asbestmaterialen
Aanwezige resten	De 10 leien zijn onbeschadigd en er zijn geen fragmenten van de leien aanwezig.
Omgeving	Binnen
Primaire drager	Vloer
Asbestmaterialen	<ul style="list-style-type: none"><li>Dak- en gevelbekleding - Lei, shingle</li></ul>
Bindmiddel van asbestmateriaal	Cement
Gebondenheid op basis van bindmiddel	Hecht
Hoeveelheid (gewicht - aantal)	<ul style="list-style-type: none"><li>0,50 kg - 10 stuks</li></ul>
Totaal gewicht	5,00 kg
Eenvoudig bereikbaar	Ja
Identificatiemethode	Vaststelling zonder monstername
Opmerking	De stock van asbestcement leien staat in de garaga aan de woning.

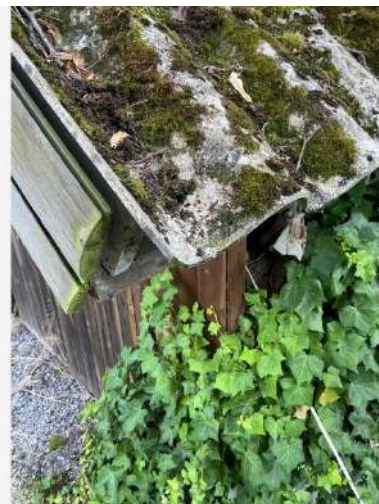
Detailfoto

Eindbeoordeling materiaalrisico	Verhoogd materiaalrisico en/of verhoogde kans op vezelvrijgave
---------------------------------	--

Gebondenheid	Categorie 1: hechtgebonden in oorsprong
Asbestsoort (vezeltype)	Alleen chrysotiel
Asbestconcentratie	Laag (< 50%)
Afschermingsgraad van het gehele materiaal	Geheel of deels vrij aan de buitenlucht
Toestand van het materiaal	Matig beschadigd, matig verweerd

#	Type	Referentie	Resultaat
8.1	Puntmonster	KM04 cement golfplaat tuinhuis	Chrysotiel

Beschrijving	Golfplaten op tuinhuis & overkapping
Omgeving	Buiten
Primaire drager	Schuin dak
Asbestmateriaal	Dak- en gevelbekleding - Golfplaat
Bindmiddel van asbestmateriaal	Cement
Gebondenheid op basis van bindmiddel	Hecht
Hoeveelheid (oppervlakte - aantal)	<ul style="list-style-type: none"><li>• 31,00 m<sup>2</sup> - 1 stuk</li></ul>
Totale oppervlakte	31,00 m <sup>2</sup>
Eenvoudig bereikbaar	Ja
Bevestigingswijze	<ul style="list-style-type: none"><li>• Geschroefd</li></ul>
Identificatiemethode	Vaststelling met monstername
Destructieve handeling voor identificatie	Nee

- Zorg voor een veilig beheer. Vermijd het beschadigen van het asbestmateriaal. Controleer de toestand jaarlijks op wijzigingen.

- Eenvoudige handelingen: mag via doe-het-zelf of door werknemer(s) met opleidingsattest eenvoudige handelingen  
Asbestcement golfplaten zijn hechtgebonden toepassingen en kunnen verwijderd worden door de methode eenvoudige handelingen. De golfplaten zijn nog in dermate goede staat dat deze in hun geheel kunnen verwijderd worden zonder uit elkaar te vallen. De nodige preventiemaatregelen dienen genomen te worden indien de materialen via de doe-het-zelf methode worden verwijderd. Deze procedure kan teruggevonden worden via volgende link <https://ovam.vlaanderen.be/wie-mag-wat-verwijderen> of in de rubriek "toelichting" achteraan dit attest.

Gezien de grote oppervlakte van de asbesthoudende golfplaten op het perceel kan de verwijdering best gebeuren door een dakwerker met een opleidingsattest van 8u voor het verwijderen van asbesthoudende materialen. Personen met een erkend opleidingsattest voor het verwijderen van asbest mogen via 'eenvoudige handelingen' de volgende asbesttoepassingen verwijderen: Alle vormen van hecht gebonden asbest, zowel intact als beschadigd. Losgebonden asbesthoudend plaatmateriaal en asbestkarton. Het asbest

moet gefixeerd zijn en de aannemer/dakwerker moet het eenvoudig kunnen demonteren, wegnemen en verpakken zonder de asbesthoudende materialen te breken of beschadigen.

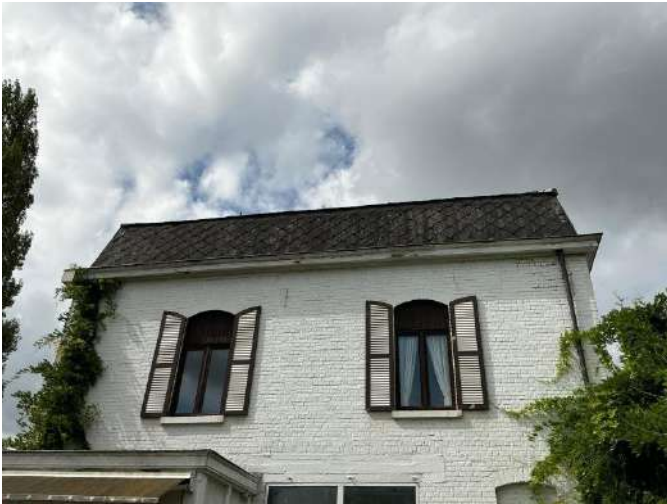
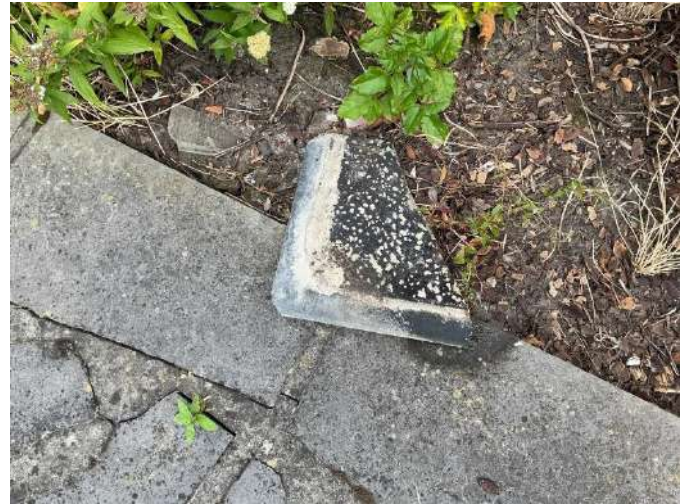
Beschrijving	Cement leien op dak woonhuis
Omgeving	Buiten
Primaire drager	Schuin dak
Asbestmateriaal	Dak- en gevelbekleding - Lei, shingle
Bindmiddel van asbestmateriaal	Cement
Gebondenheid op basis van bindmiddel	Hecht
Hoeveelheid (oppervlakte - aantal)	<ul style="list-style-type: none"><li>• 119,00 m<sup>2</sup> - 1 stuk</li></ul>
Totale oppervlakte	119,00 m <sup>2</sup>
Eenvoudig bereikbaar	Ja
Bevestigingswijze	<ul style="list-style-type: none"><li>• Genageld, geniet</li></ul>
Identificatiemethode	Vaststelling met monstername
Destructieve handeling voor identificatie	Nee
Opmerking	De vermelde oppervlakte betreft een beredeneerde schatting op basis van metingen ter plaatse en via cadgids. Er worden geen rechten verleend aan deze oppervlaktes.

- Eenvoudige handelingen: mag via doe-het-zelf of door werknemer(s) met opleidingsattest eenvoudige handelingen  
Hechtgebonden asbestcement leien die niet beschadigd zijn of hechtgebonden asbest dat wel beschadigd is en waarbij vrije asbestvezels zichtbaar zijn mogen verwijderd worden via de methode eenvoudige handelingen. Een beschadigde asbesttoepassing of asbest in slechte staat kan makkelijk verder breken of vergruizen. Er komen dan schadelijke asbestvezels vrij die ingeademd kunnen worden.

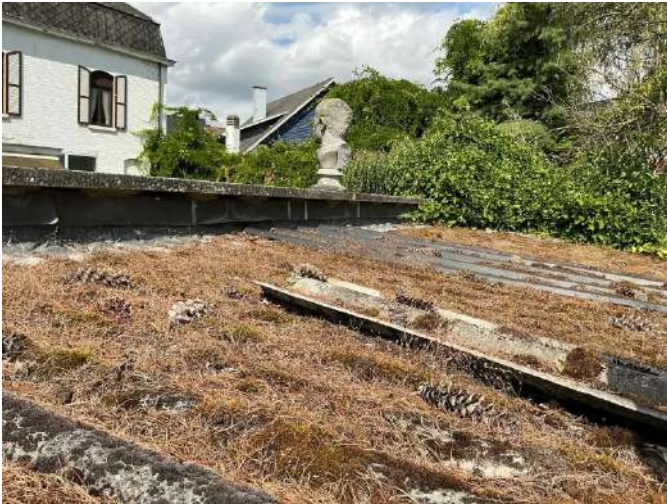
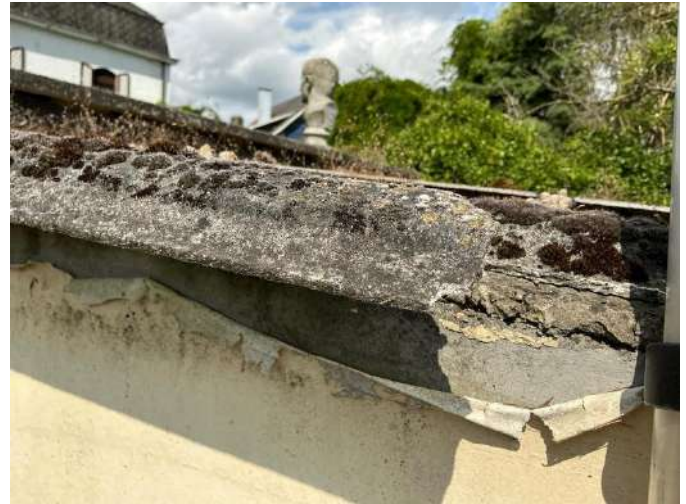
Beschrijving	Golfplaten op garages 2 stuks
Omgeving	Buiten
Primaire drager	Schuin dak
Asbestmateriaal	Dak- en gevelbekleding - Golfplaat
Bindmiddel van asbestmateriaal	Cement
Gebondenheid op basis van bindmiddel	Hecht
Hoeveelheid (oppervlakte - aantal)	<ul style="list-style-type: none"><li>• 34,00 m<sup>2</sup> - 1 stuk</li></ul>
Totale oppervlakte	34,00 m <sup>2</sup>
Eenvoudig bereikbaar	Ja
Bevestigingswijze	<ul style="list-style-type: none"><li>• Geschroefd</li></ul>
Identificatiemethode	Vaststelling met monstername
Destructieve handeling voor identificatie	Nee
Opmerking	Golfplaten op dak van garage naast de woning.

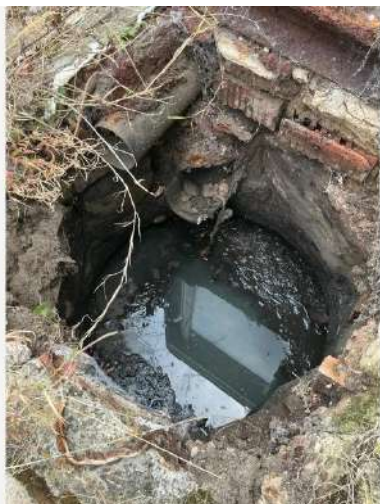
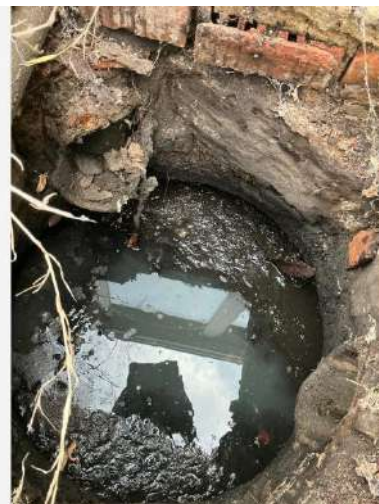
Beschrijving	Cementen leidingen septische put
Omgeving	Buiten
Primaire drager	Sanitaire infrastructuur en uitrusting (toe- en afvoer)
Asbestmateriaal	Buis, koker, leiding, pijp, doorvoer
Bindmiddel van asbestmateriaal	Cement
Gebondenheid op basis van bindmiddel	Hecht
Hoeveelheid (lengte - omtrek - dikte - aantal)	<ul style="list-style-type: none"> <li>• 1,00 m - 20,00 cm - 1,00 cm - 4 stuks</li> </ul>
Totaal volume	0,008 m <sup>3</sup>
Eenvoudig bereikbaar	Ja
Bevestigingswijze	<ul style="list-style-type: none"> <li>• Verlijmd, ingegoten, versmeerd</li> </ul>
Identificatiemethode	Vaststelling met monstername
Destructieve handeling voor identificatie	Nee
Opmerking	<p>De toepassing kwam uit in opvangput. Deskundige kan geen uitspraak doen over verborgen toepassing in de grond. Volgens de eigenaar loopt de leiding onder de veranda door.</p> <p>De toepassing dient met een putdeksel (dit is vandaag zo) afgeschermd te worden van de omgeving. De toepassing dient veilig beheerd te worden in afwachting van verwijdering. Het verven van de toepassing (indien voldoende beschermingsmaatregelen genomen worden) kan verdere vezelverspreiding voorkomen.</p>

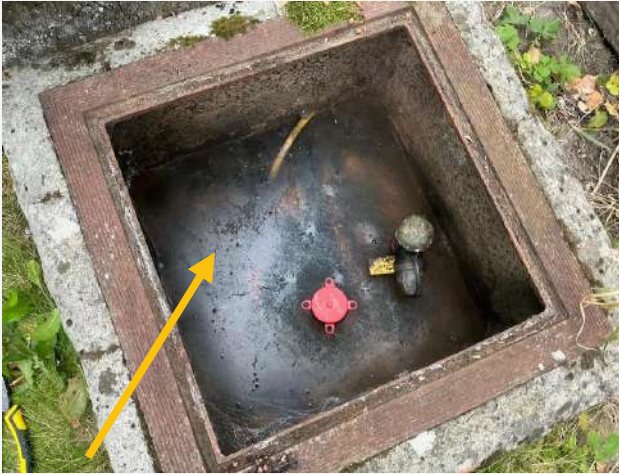
Water vermeng met olie

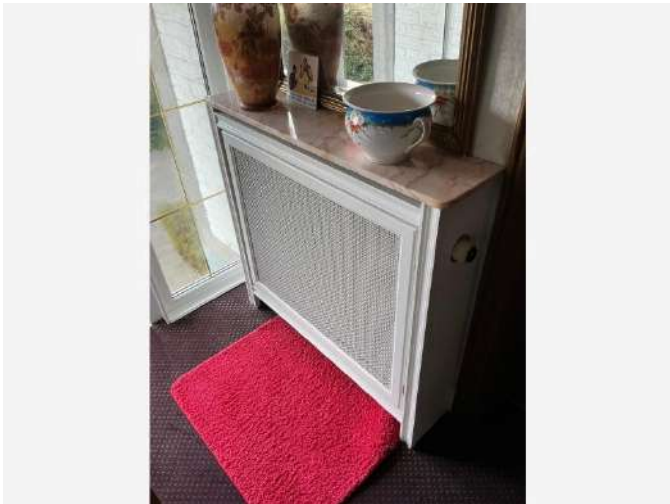
# Fiche 28: Gietijzeren radiatoren in gang en WC gelijkvloers

<b>Identificatiemethode</b>	Redelijk vermoeden
<b>Primaire drager</b>	Ruimteverwarming
<b>(Asbest)materiaal</b>	Pakking, dichting
<b>Bindmiddel</b>	Karton - papier - viltachtig
<b>Gebondenheid bindmiddel</b>	Niet-hechtgebonden

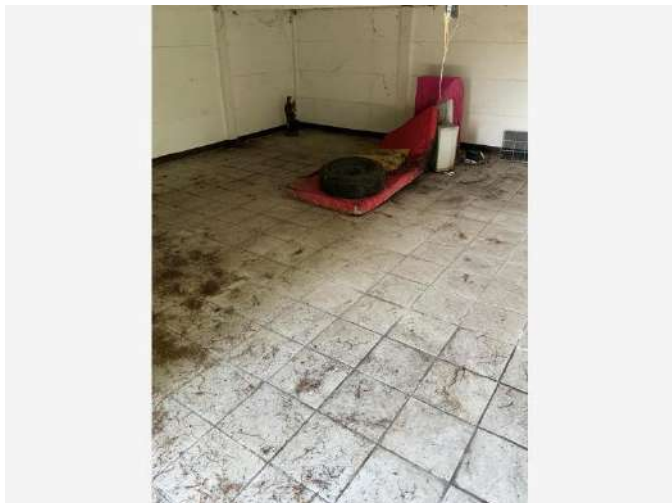
# Fiche 30: Cementlaag onder tegels van de garages & tuinhuis

Identificatiemethode	Redelijk vermoeden
Primaire drager	Vloer
(Asbest)materiaal	In-situ afwerkingslagen - Lijm laag
Bindmiddel	Cement
Gebondenheid bindmiddel	Hecht

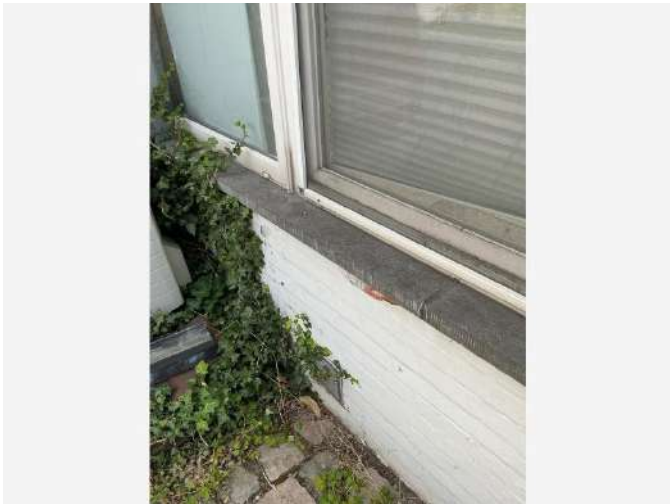
# Fiche 37: Arduin vensterbanken en vloerdorpels in woning

Identificatiemethode	Vaststelling & expertise (niet-asbestverdacht)
Primaire drager	Wandopening verticaal (raam, deur, ...)

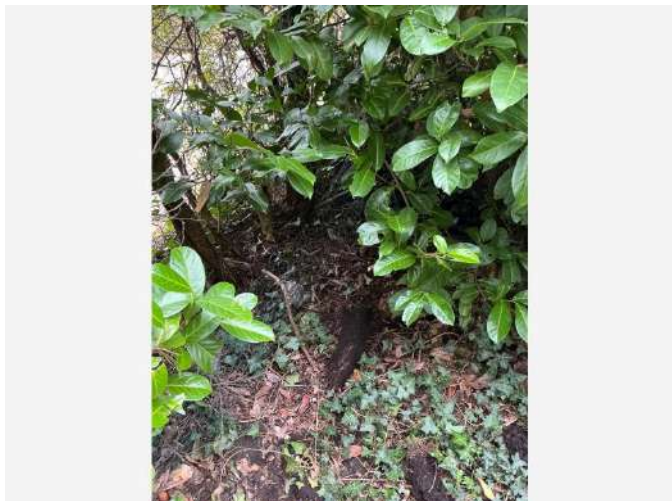
# Fiche 39: Fragmenten van golfplaten in tuin (verwijderd)

Identificatiemethode	Bewijsdocument
(Asbest)materiaal	Dak- en gevelbekleding - Golfplaat
Bindmiddel	Cement
Gebondenheid bindmiddel	Hecht

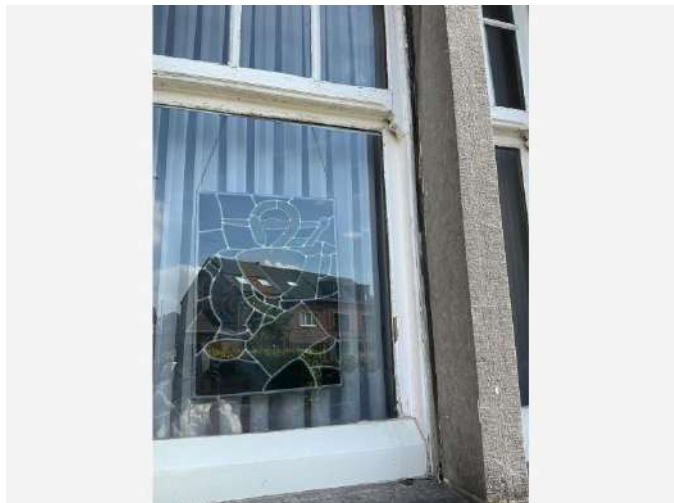
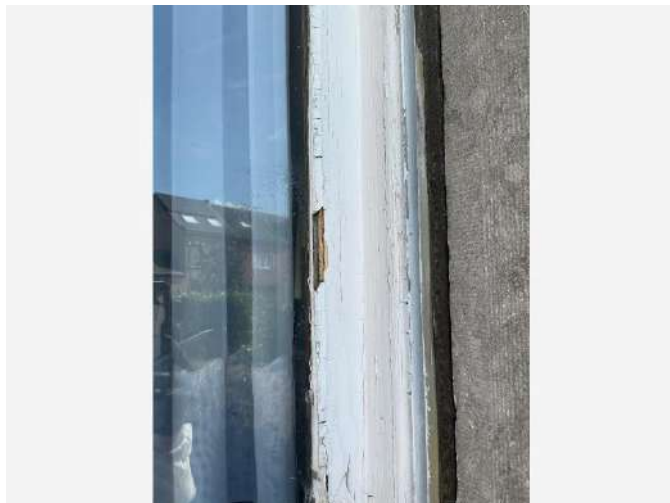
# Fiche 42: Mastiek tussen raamglas en buitenschrijnwerk

Geen asbest

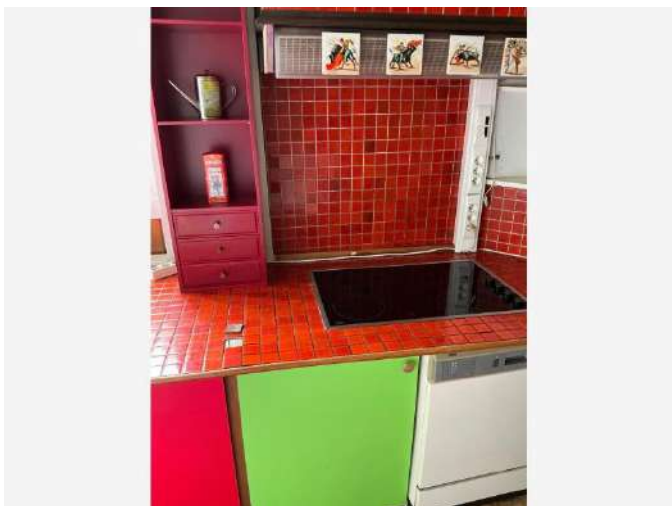
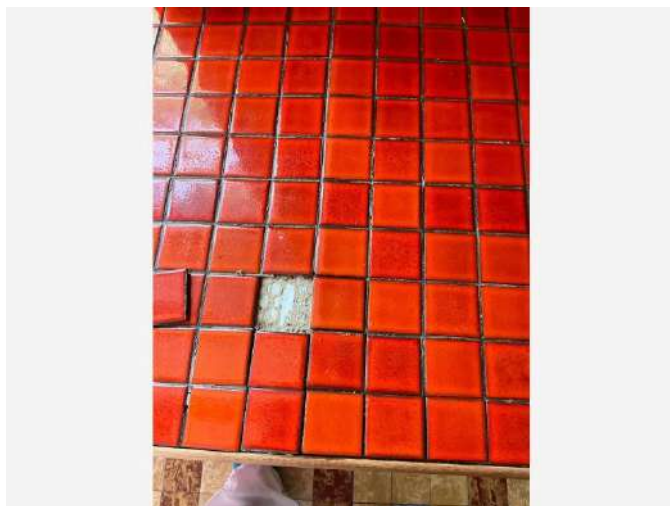
## Fiche 43: Lijm onder faiancetegels keuken

Geen asbest

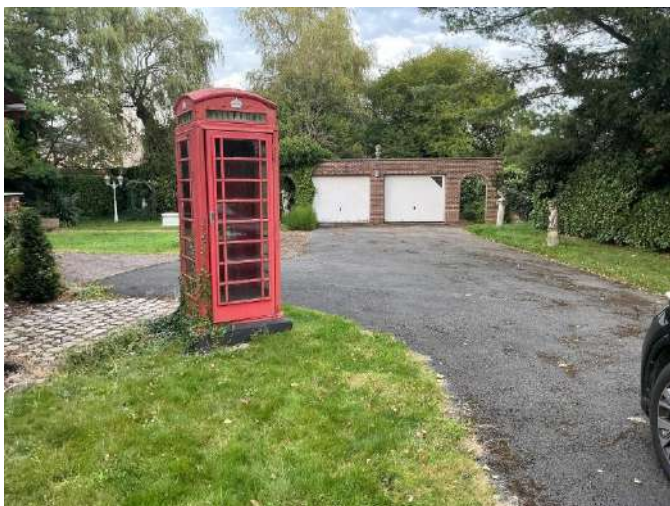
## Fiche 47: Tarmac

Geen asbest

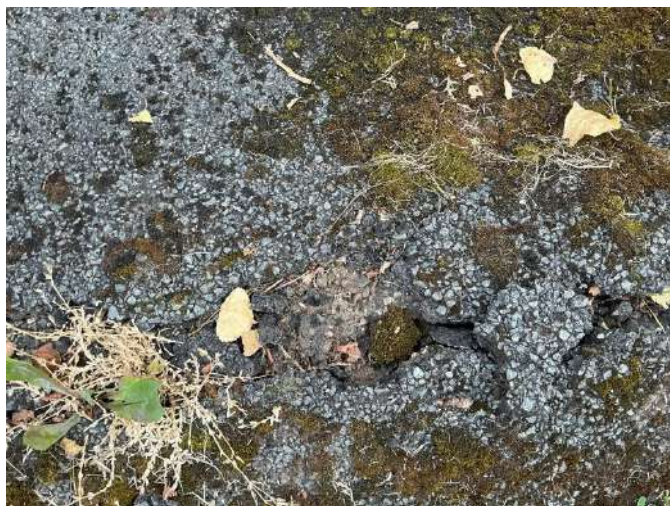
Detailfoto

Geen asbest

#	Type	Referentie	Resultaat
47.1	Puntmonster	PM16 - Asfalt	Geen asbest

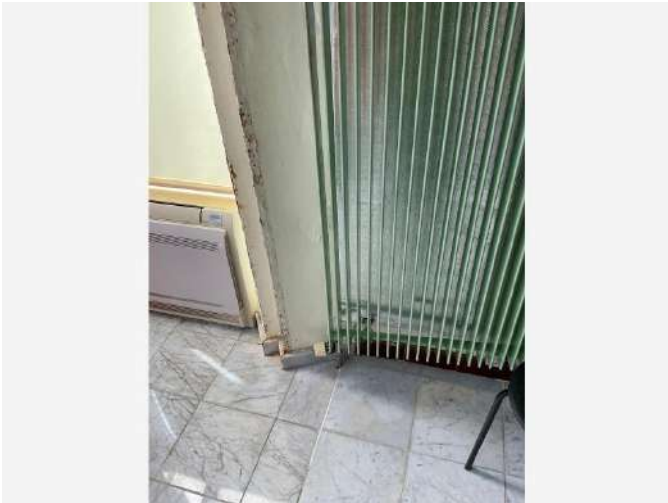
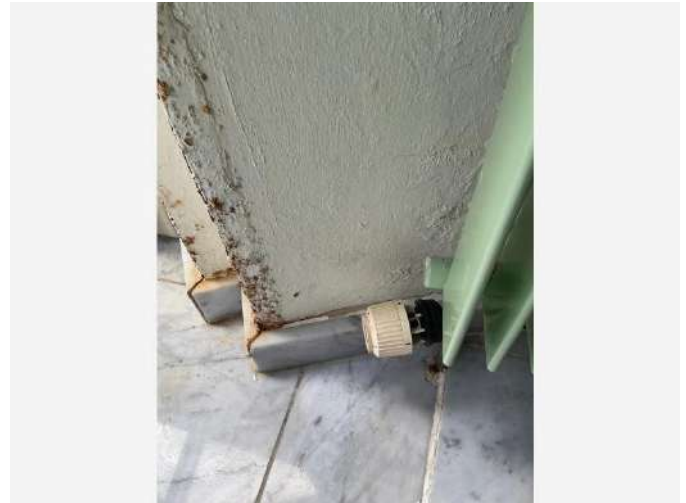
Geen asbest

#	Type	Referentie	Resultaat
48.1	Mengmonster	MM01 - Pleister wanden	Geen asbest

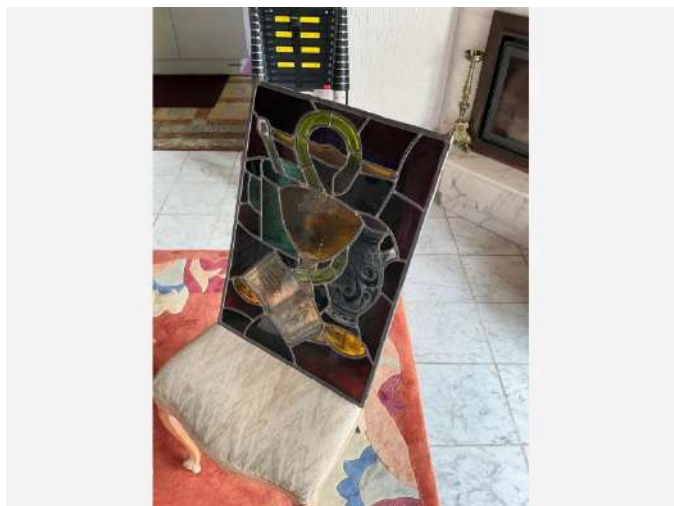
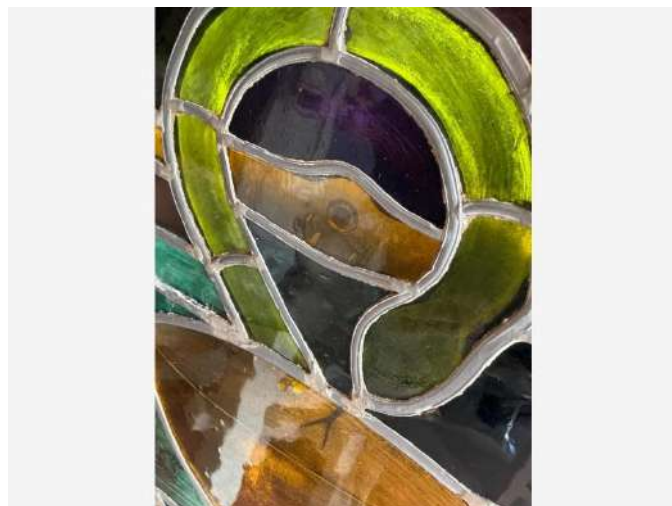
# Fiche 49: Mastiek aan glas in lood

Geen asbest

#	Type	Referentie	Resultaat
49.1	Puntmonster	Pm15 mastiek raamglas	Geen asbest

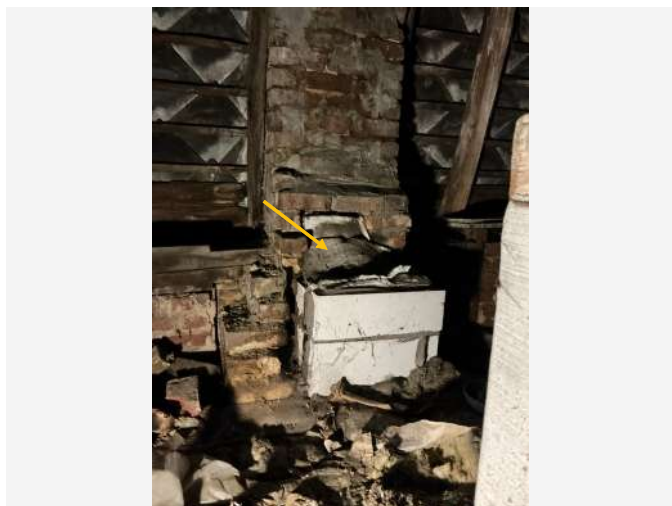
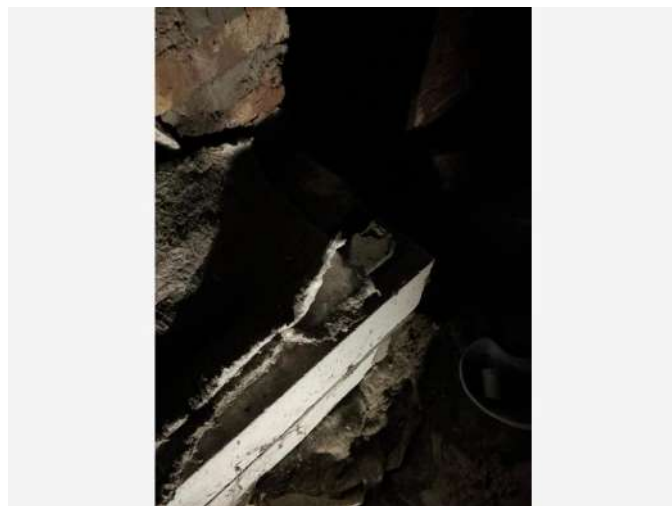
## Fiche 50: Isolatiedoek op zolder

Geen asbest

#	Type	Referentie	Resultaat
50.1	Puntmonster	PM21 - isolatiedoek	Geen asbest

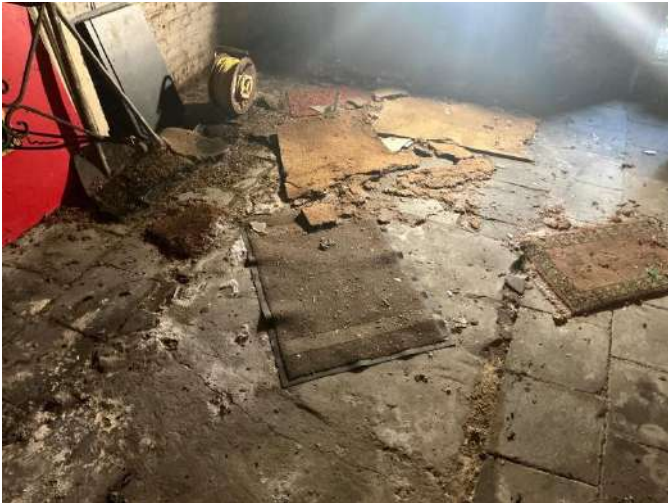
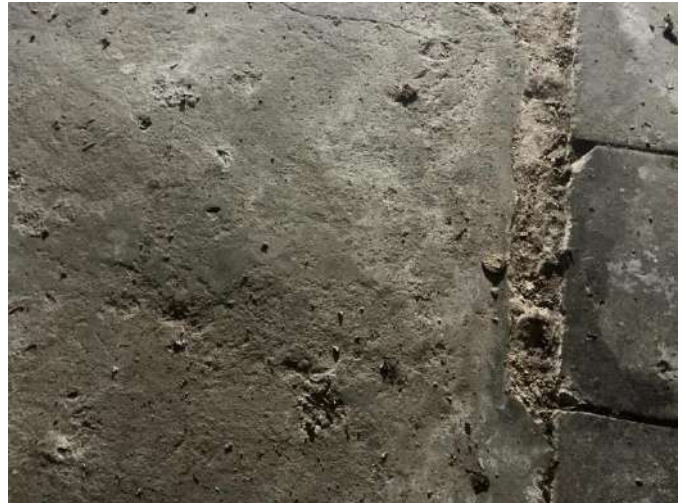
# Fiche 51: Cementering onder tegels garage

Geen asbest
