Asbestinventarisatetest

Leemstraat 63, 2861 Sint-Katelijne-Waver

Attestnummer : 20240201-000236.000

Niet-asbestveilig

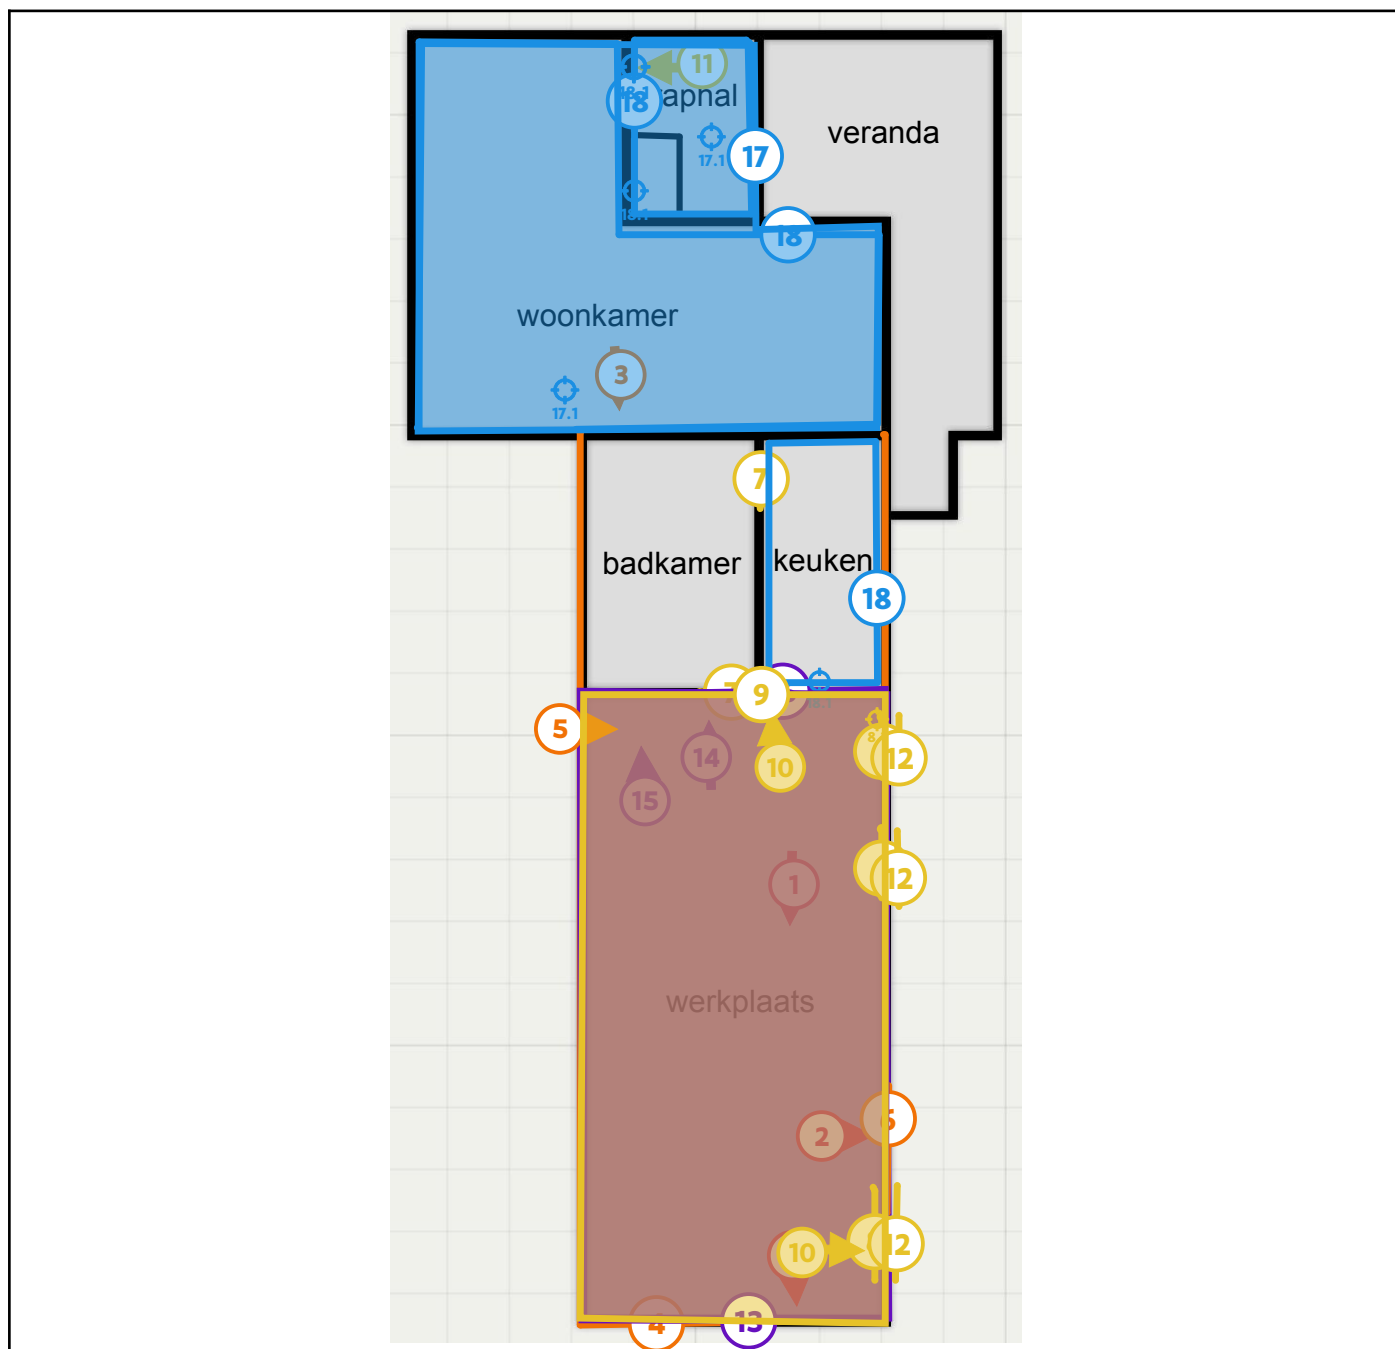
Plan 1.1: Gelijkvloers

Beschrijving	Type	Actie
1. Leiding vezelcement	Asbestmateriaal	Dringend verwijderen
2. Pakking	Asbestmateriaal	Dringend verwijderen
3. Afdichtingskoord kachel	Asbestmateriaal	Verwijderen

4. Dekstenen	Asbestmateriaal	Verwijderen
5. Schouwpijp vezelcement	Asbestmateriaal	Verwijderen
6. Plaat Menuiserite	Asbestmateriaal	Verwijderen
7. Dorpels imitatie natuursteen	Asbestmateriaal	Zorgvuldig beheren
8. Venstertablet binnen	Asbestmateriaal	Zorgvuldig beheren
8.1 Code: 03	Puntmonster	-
9. Roofing dakbedekking	Asbestmateriaal	Zorgvuldig beheren
10. Stopcontacten bakeliet	Asbestmateriaal	Zorgvuldig beheren
11. Kasten bakeliet	Asbestmateriaal	Zorgvuldig beheren
12. Venstertablet buiten	Asbestmateriaal	Zorgvuldig beheren
13. Werkplaats	Beperking	-
14. Boiler	Advies	-
15. Brander	Advies	-
16. Opruiming	Advies	-
17. Pleisterwerk plafond	Geen asbest	-
17.1 Code: 02	Mengmonster	-
18. Pleisterwerk muren	Geen asbest	-
18.1 Code: 01	Mengmonster	-

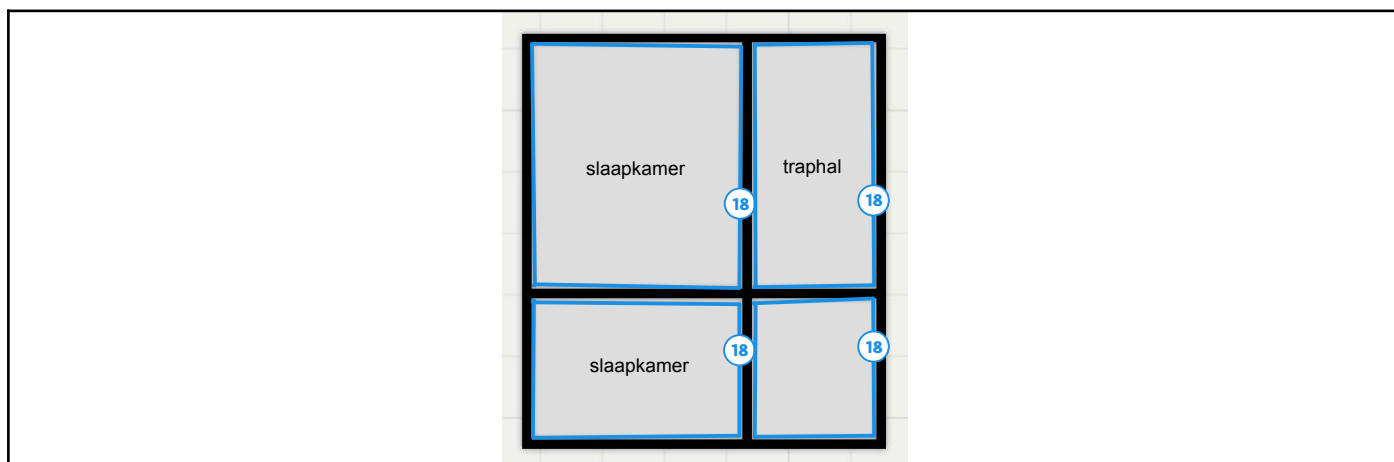
Plan 1.2: Eerste verdieping

Beschrijving	Type	Actie
18. Pleisterwerk muren	Geen asbest	-
