Asbestinventarisatetest

Liersesteenweg 213, 2520 Ranst

Attestnummer : 20231218-000470.000

Uitgegeven op : 18.12.2023

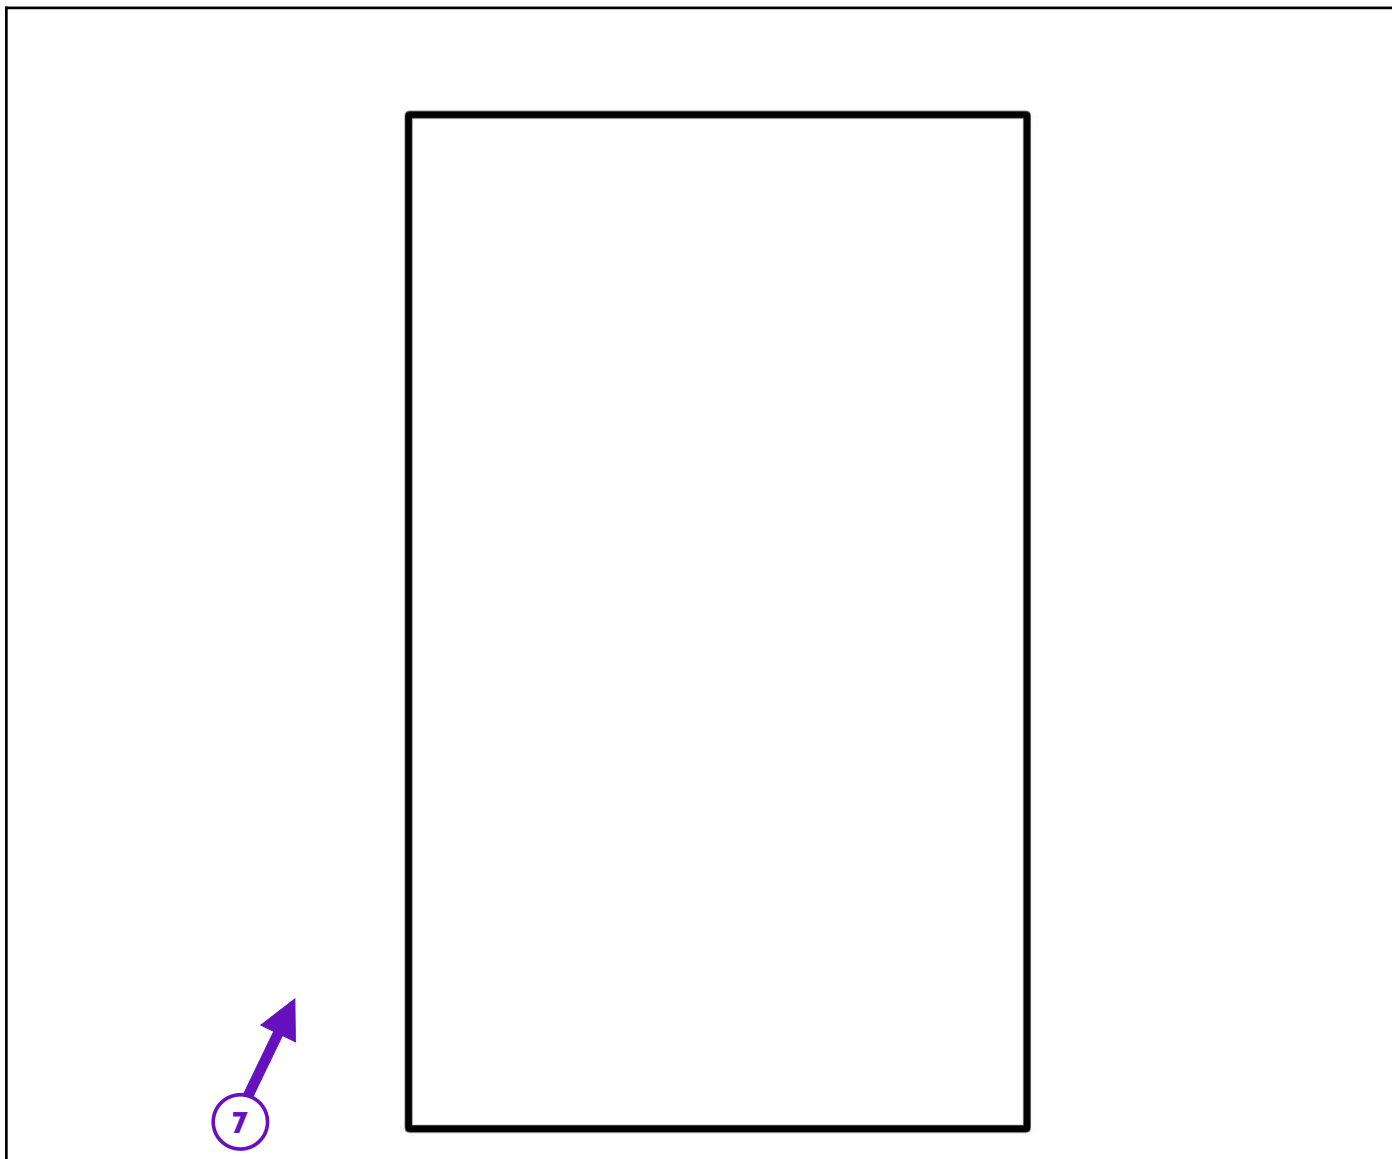
Plan 1.1: -1 kelder

Beschrijving	Type	Actie
7. -1 kelder vloer	Advies	-

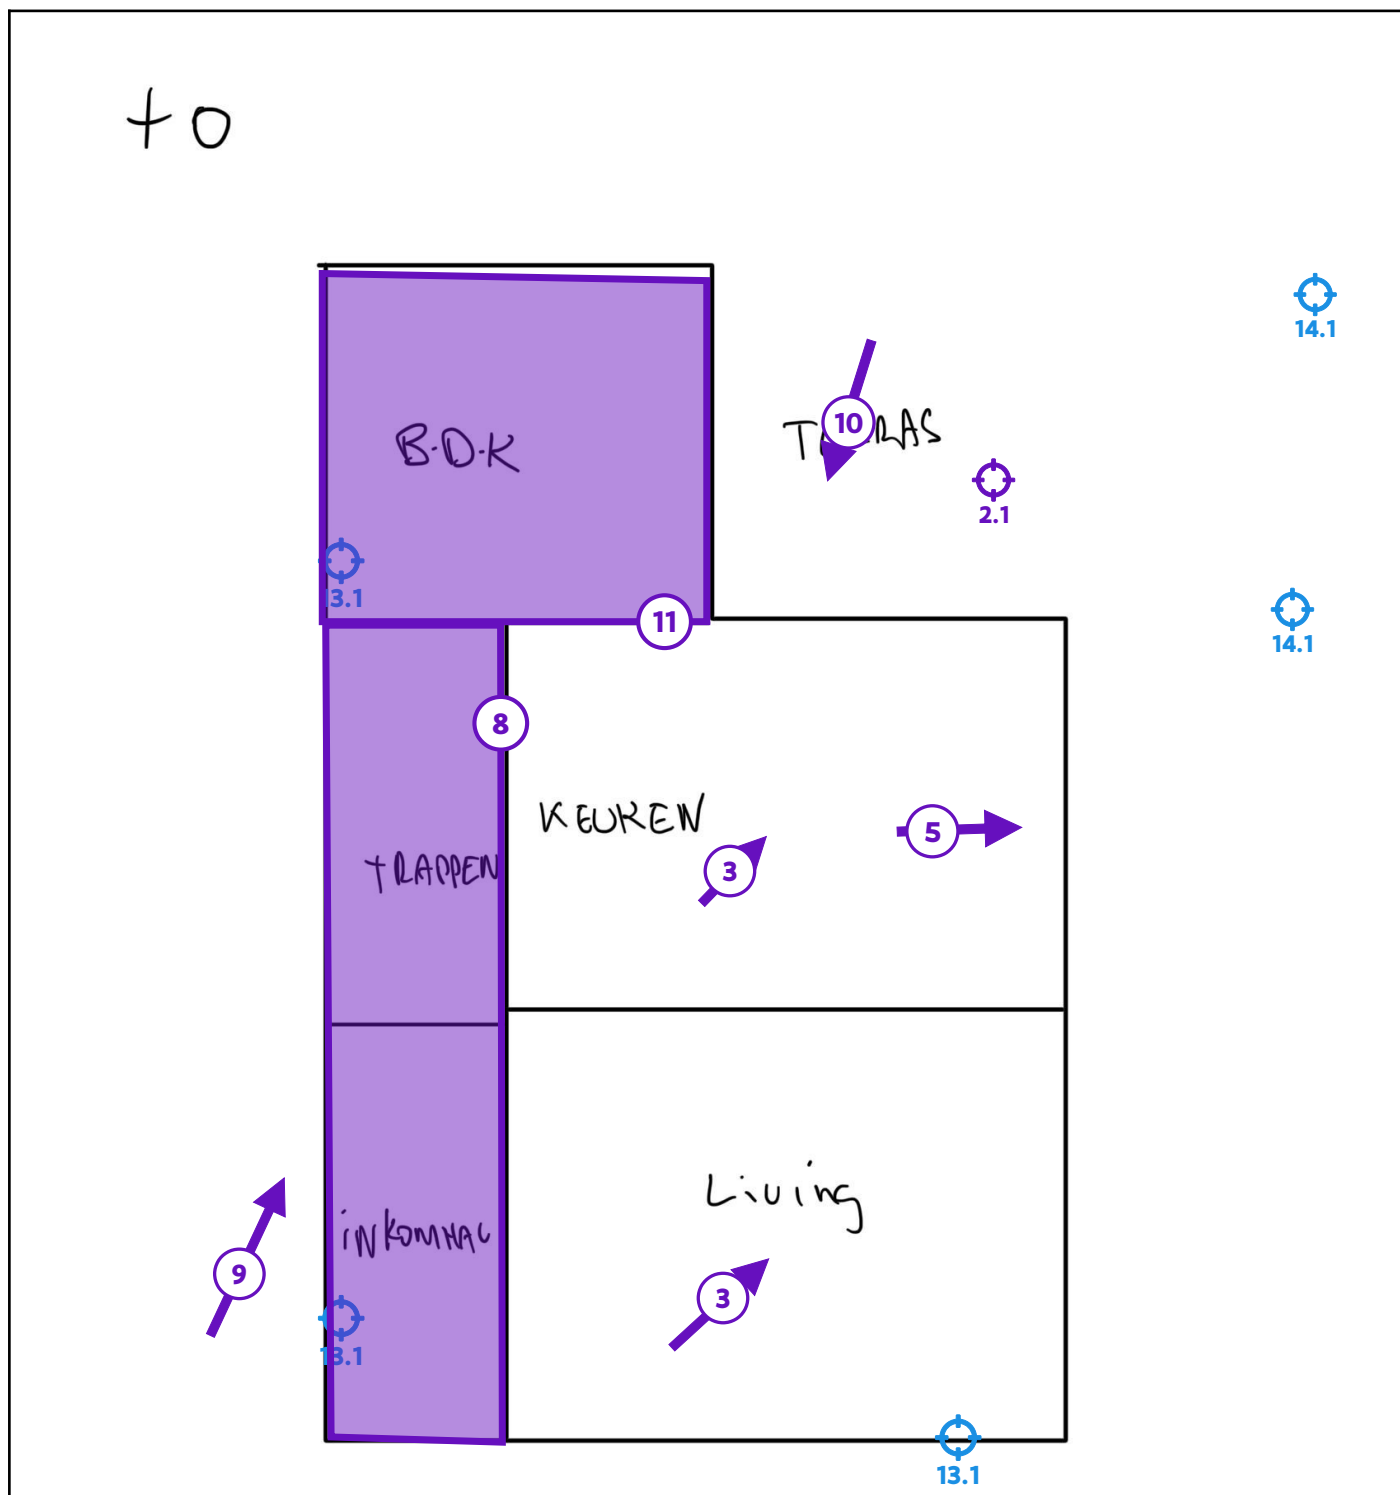
Plan 1.2: +0 verdieping

Beschrijving	Type	Actie
2. Plantenbak	Roerend goed	-

2.1 Code: 3	Puntmonster	-
3. Vloer keuken living	Advies	-
5. +0 kachel algemeen	Advies	-
8. Inkomhal vloer	Advies	-
9. +0 alle plafond (bekleding in hout)	Advies	-
10. Terras vloer	Advies	-
11. Badkamer vloer	Advies	-
13. Pleisterwerken	Geen asbest	-
13.1 Code: 1	Mengmonster	-
14. Plat dak koterijen	Geen asbest	-
14.1 Code: 4	Mengmonster	-

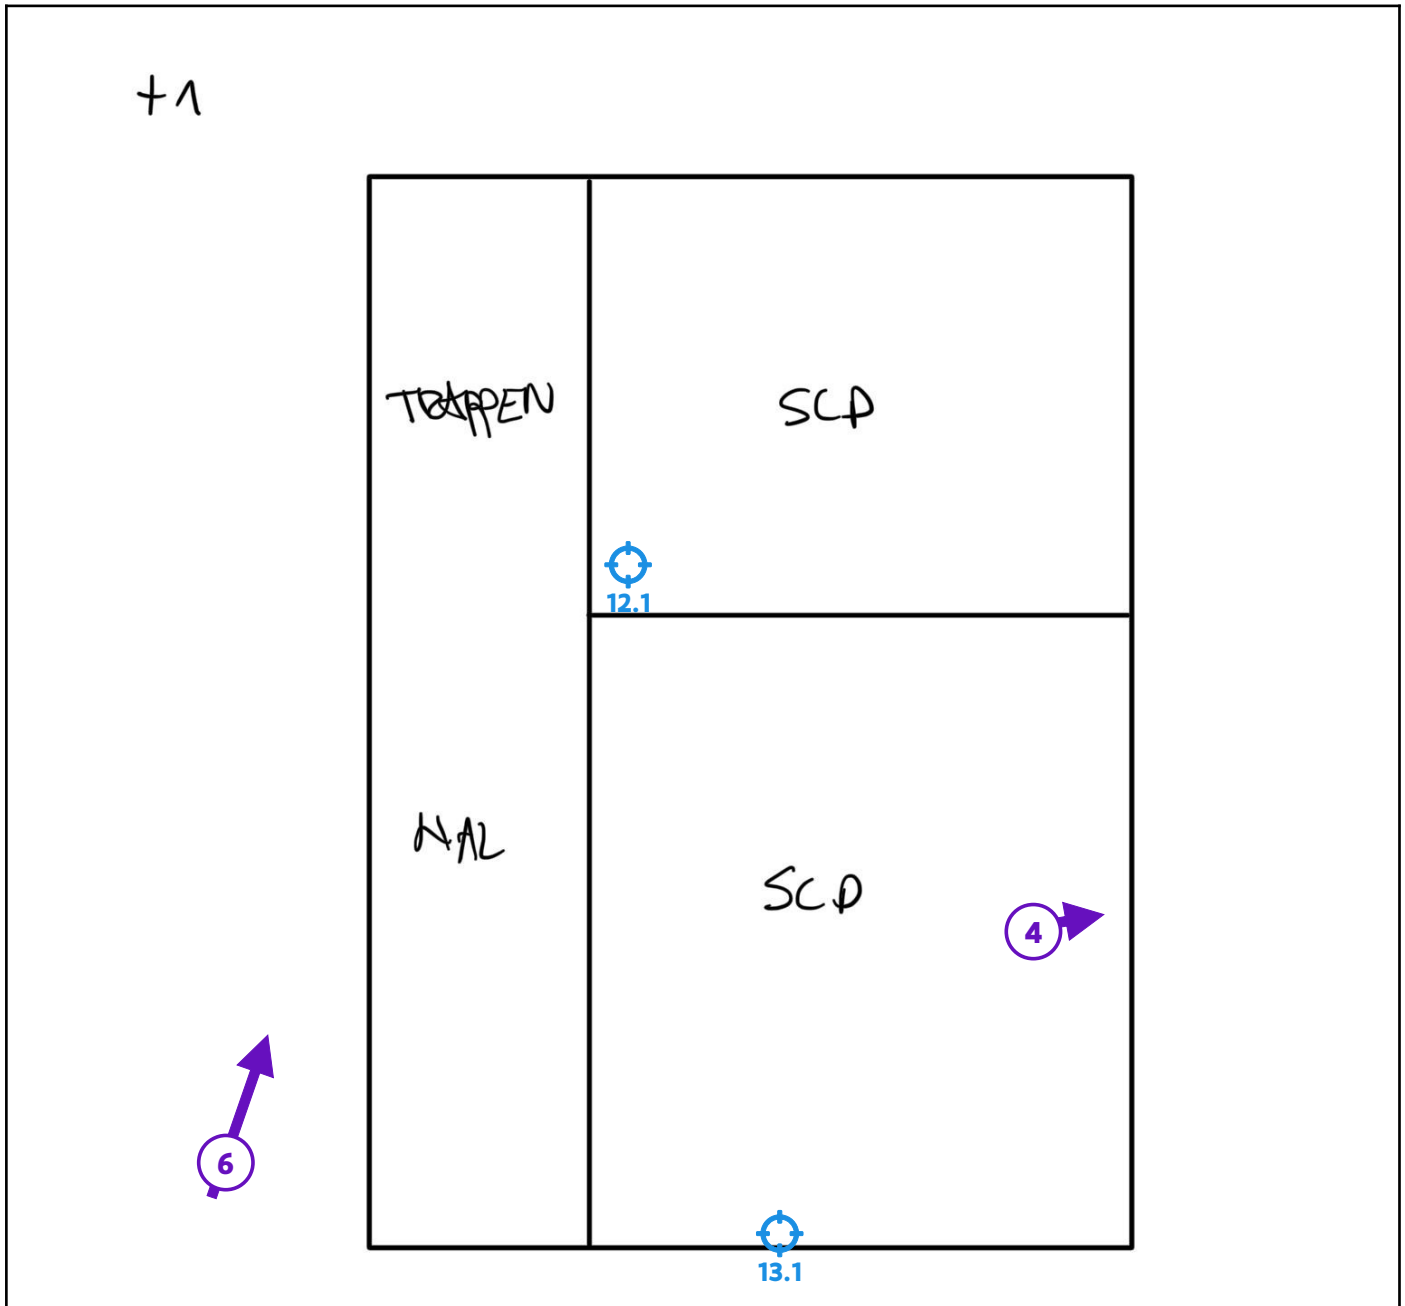
Plan 1.3: +1 verdieping

Beschrijving	Type	Actie
4. +1 kachel algemeen	Advies	-
6. +1 alle plafonds (bekleding in hout)	Advies	-
12. +1 vinyl vloer	Geen asbest	-
12.1 Code: 2	Puntmonster	-

13. Pleisterwerken	Geen asbest	-
13.1 Code: 1	Mengmonster	-

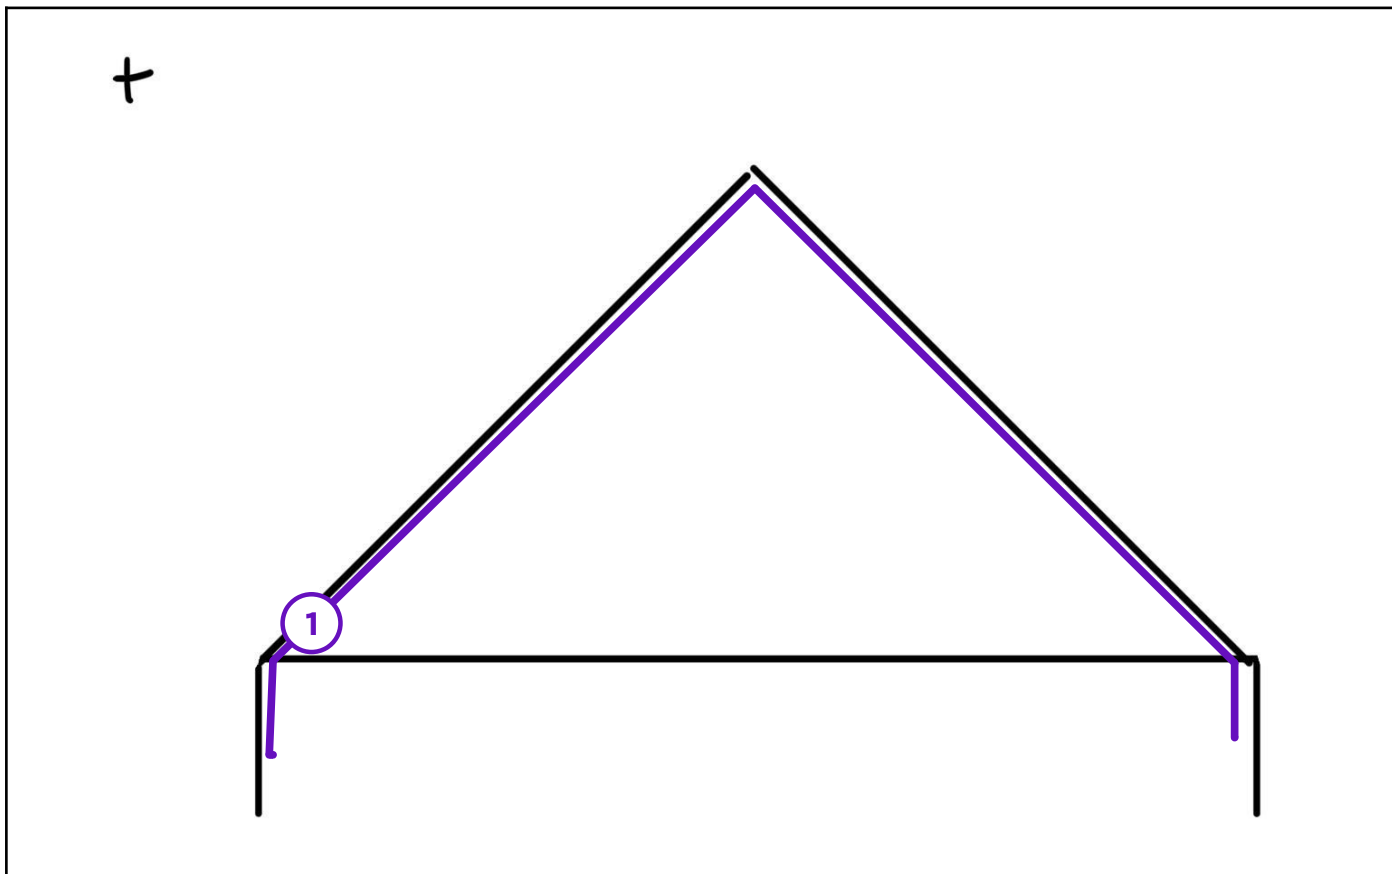
Plan 1.4: + dak

Beschrijving	Type	Actie
1. Onderdak plaat	Beperking	-
