Asbestinventarisatetest

Liersesteenweg 211, 2520 Ranst

Attestnummer : 20231218-000471.000

Uitgegeven op : 18.12.2023

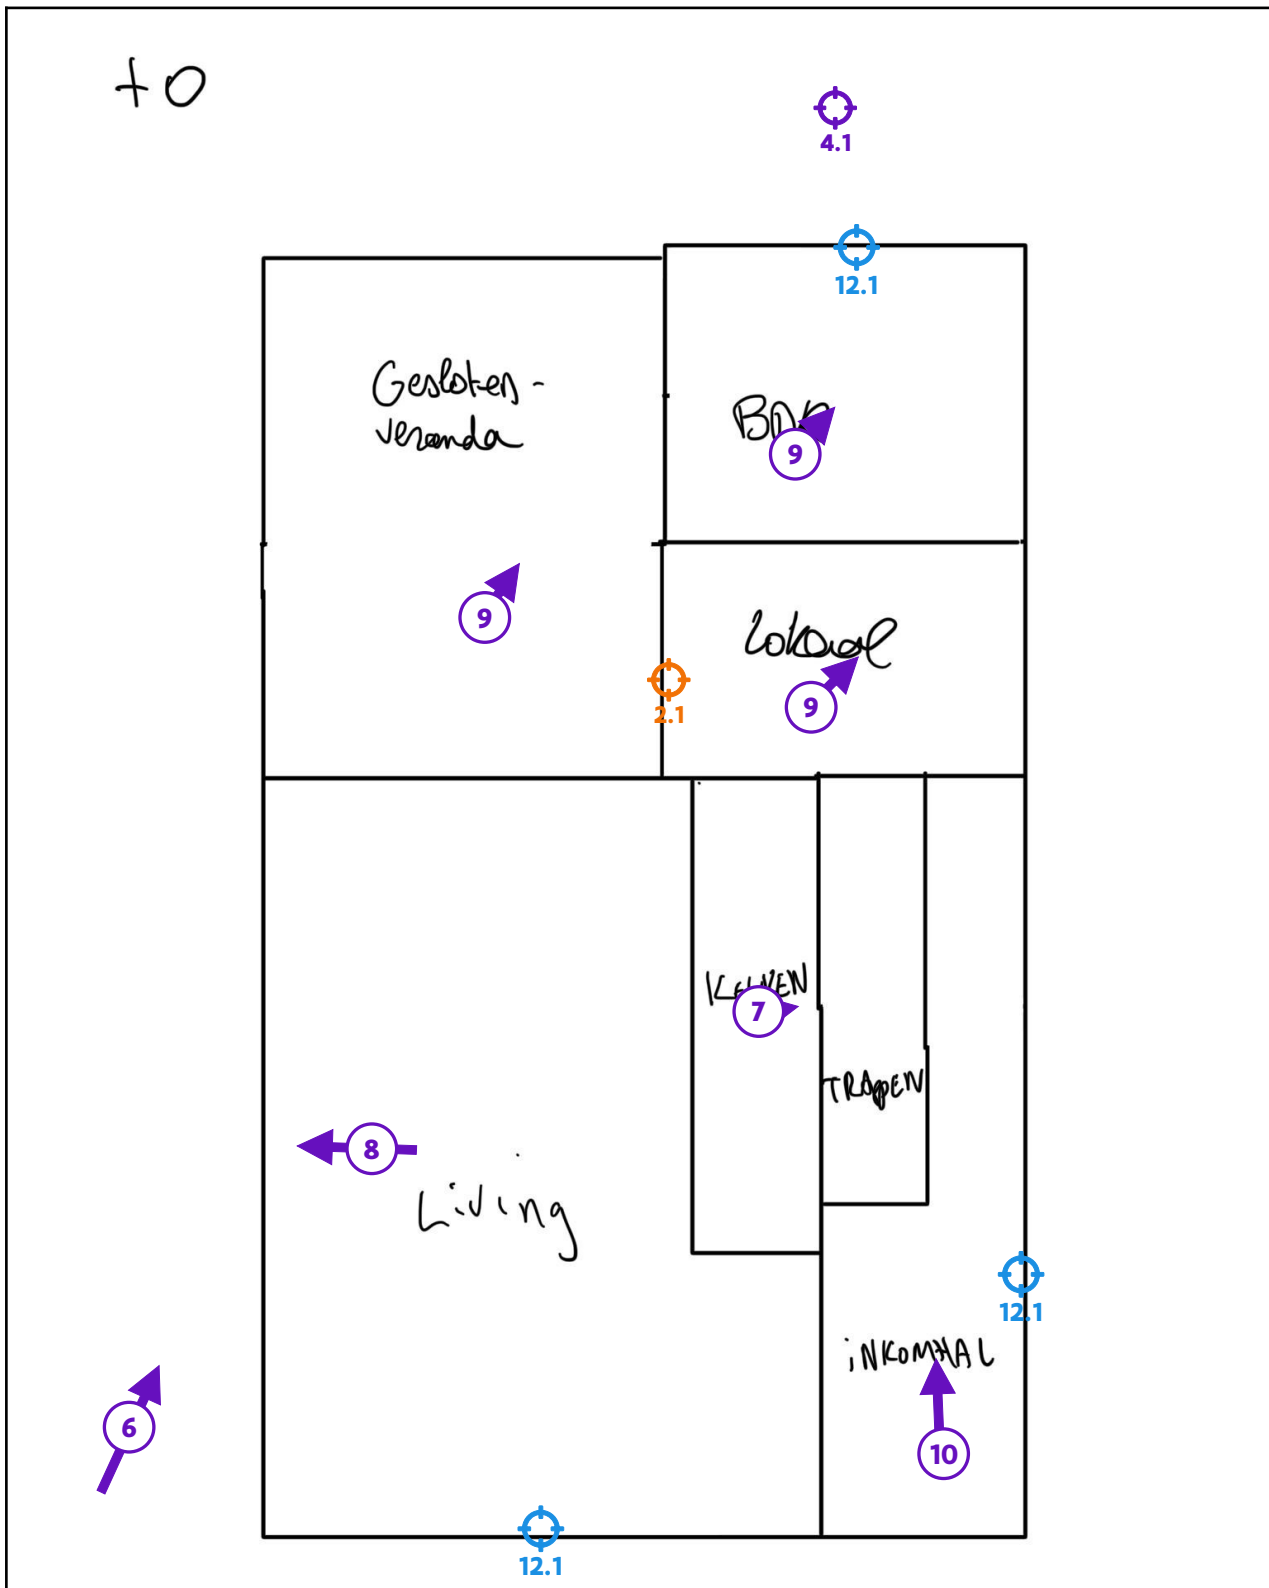
Plan 1.1: +0 verdieping

2. Deur dorpels	Asbestmateriaal	Maatregelen nemen
2.1 Code: 3	Puntmonster	-
4. Plantbak	Roerend goed	-
4.1 Code: 4	Puntmonster	-
6. plafonds +0 (alle plafonds bekleding in hout)	Advies	-
7. Keuken wand	Advies	-
8. Haard algemeen	Advies	-
9. Vloer lokaal, badkamer en veranda	Advies	-
10. Inkomhal vloer	Advies	-
12. Pleisterwerken	Geen asbest	-
12.1 Code: 1	Mengmonster	-

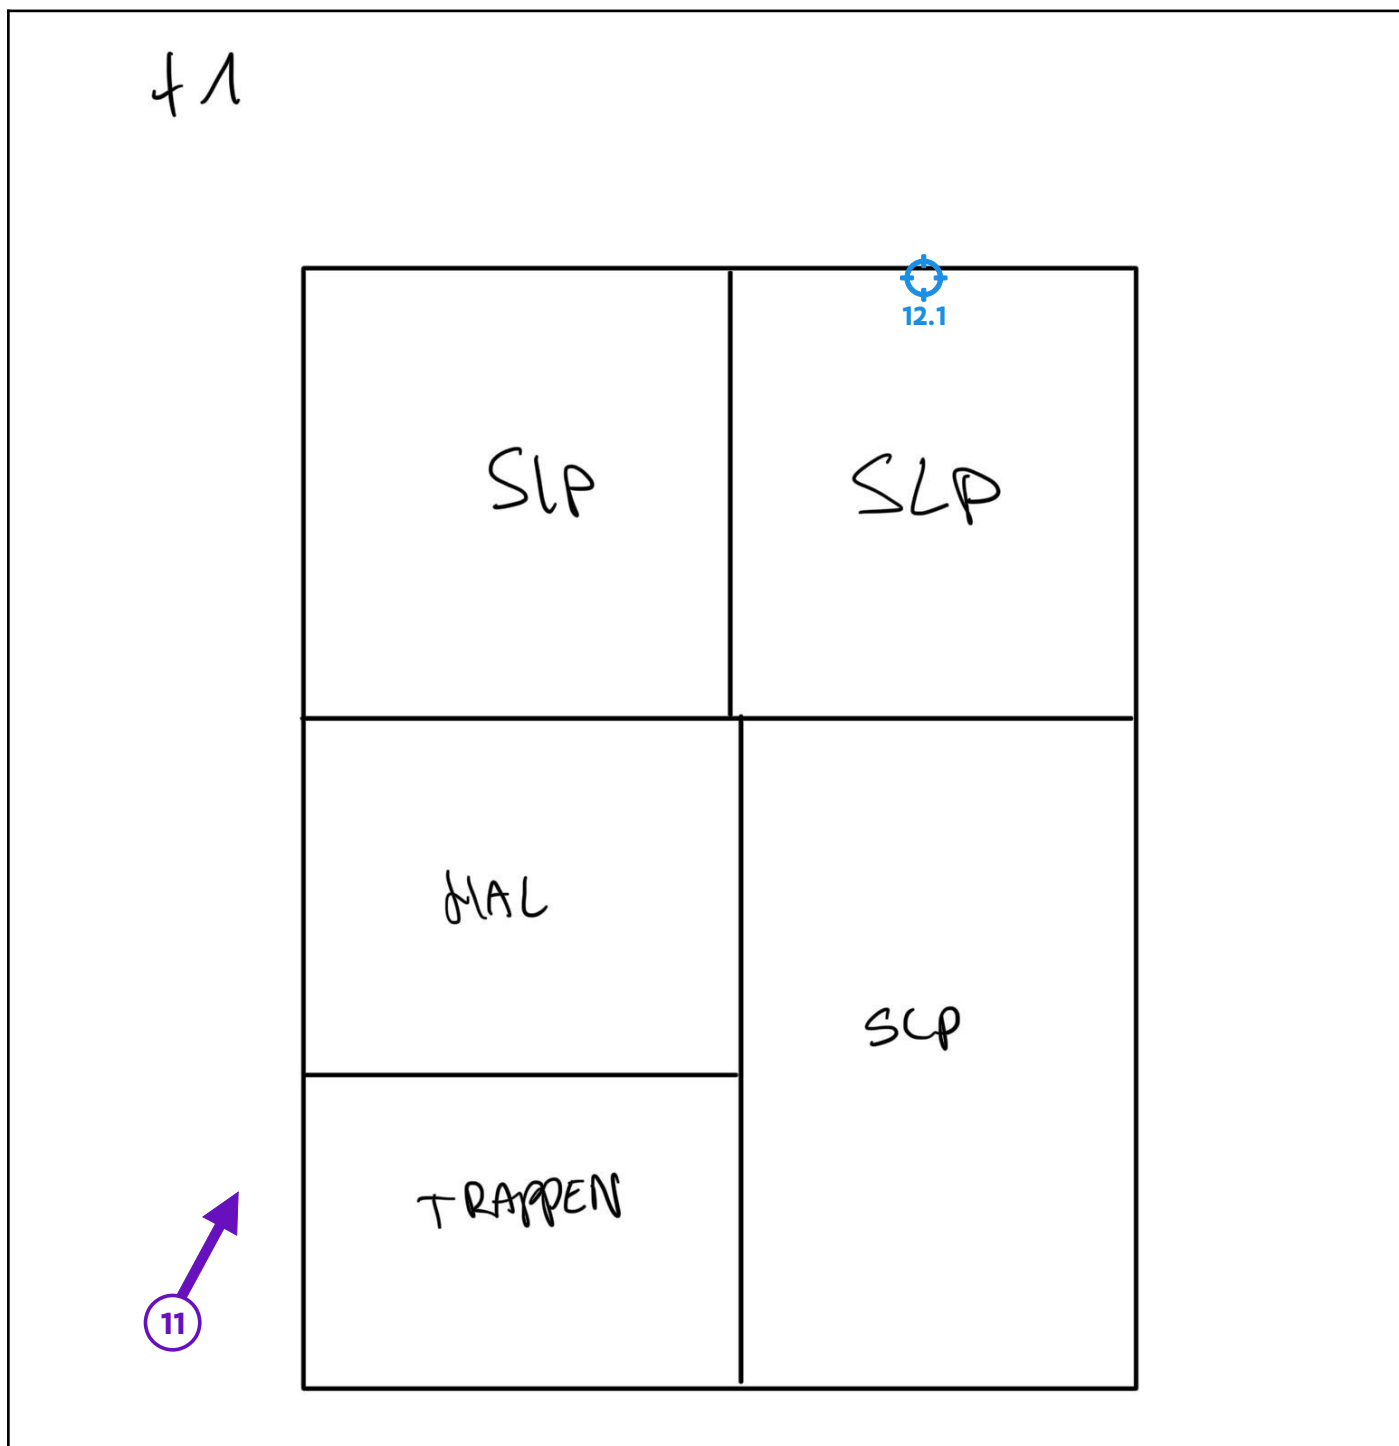
Plan 1.2: +1 verdieping

Beschrijving	Type	Actie
11. plafonds +1 (alle plafonds bekleding in hout)	Advies	-
12. Pleisterwerken	Geen asbest	-

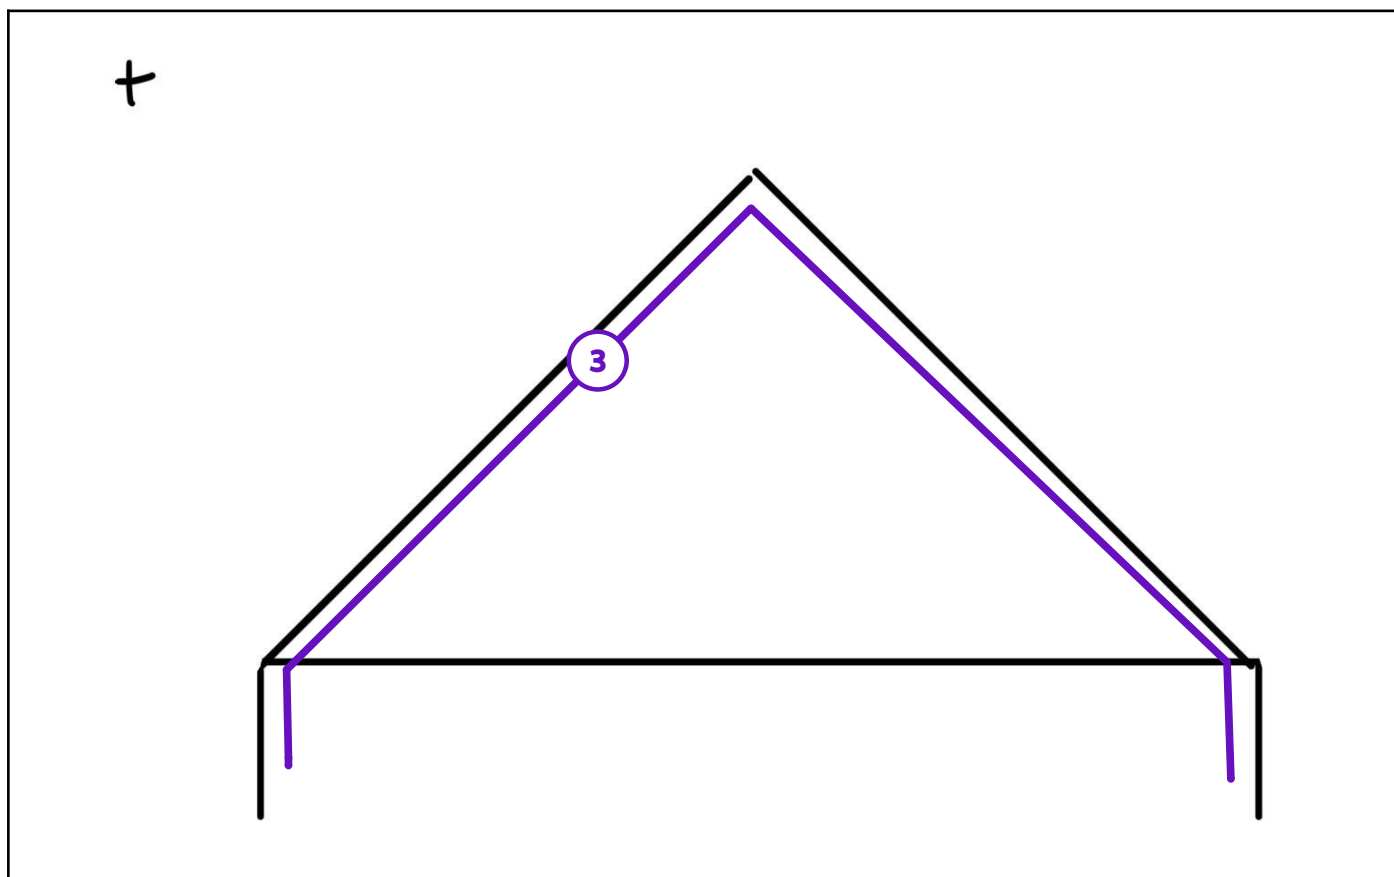
Plan 1.3: + dak

Beschrijving	Type	Actie
3. Onderdak plaat	Beperking	-

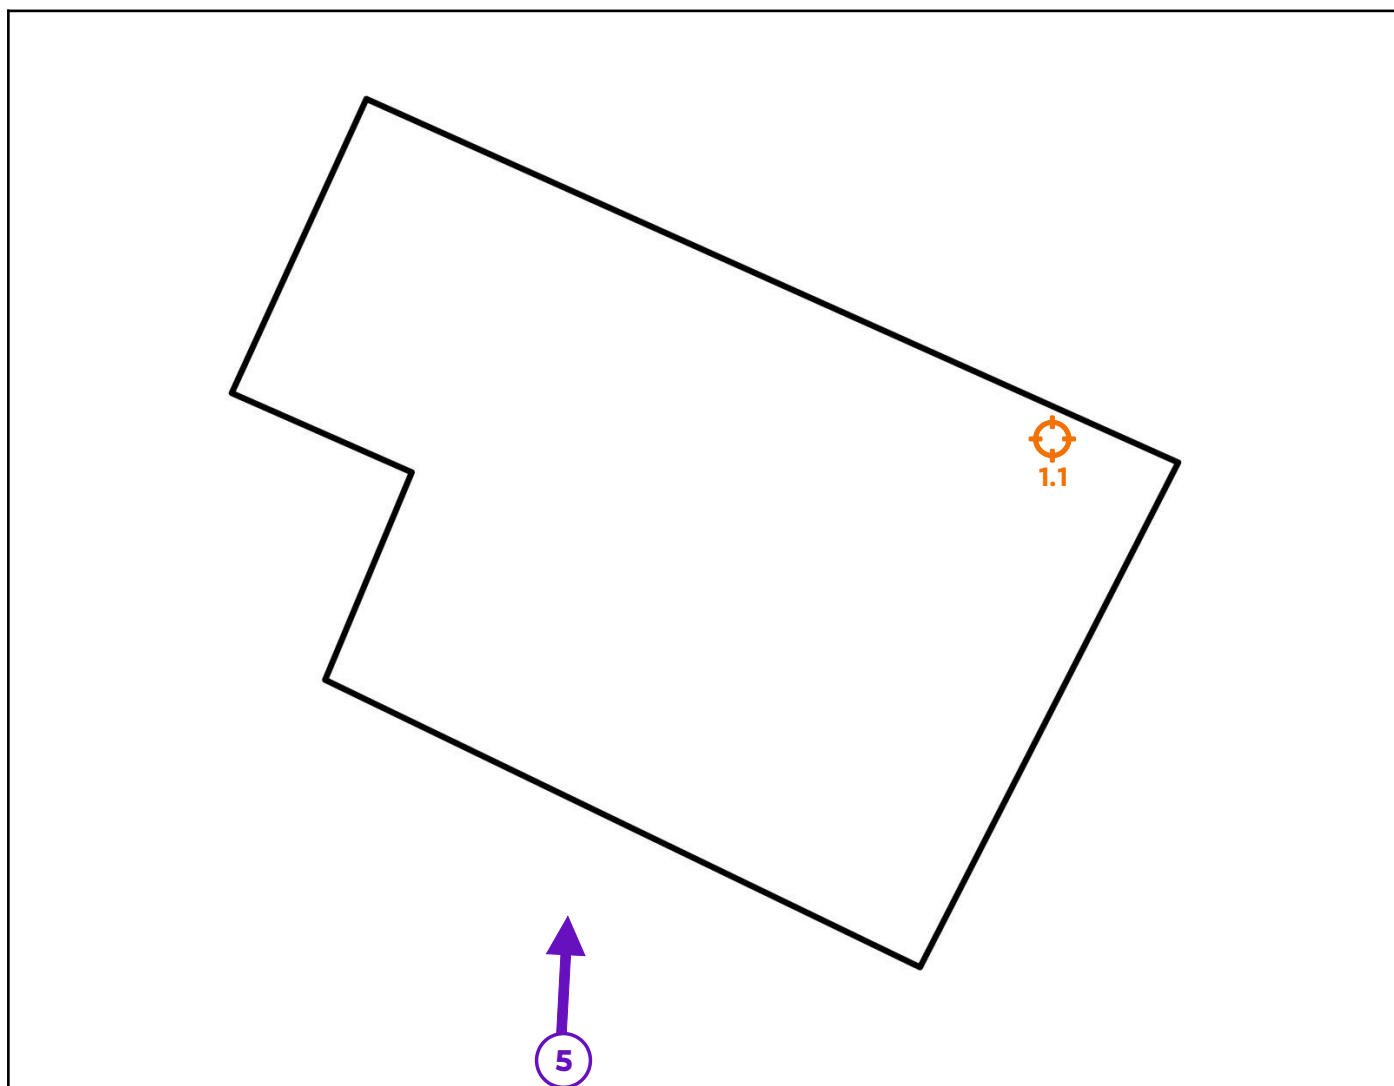
Plan 2.1: Koterij

Beschrijving	Type	Actie
1. Golfplaat koterij	Asbestmateriaal	Verwijderen
1.1 Code: 2	Puntmonster	-
5. Koterij in het algemeen	Advies	-
