Asbestinventarisatetest

Clemenceaustraat 30, 2860 Sint-Katelijne-Waver

Attestnummer : 20240904-000124.000

Niet-asbestveilig

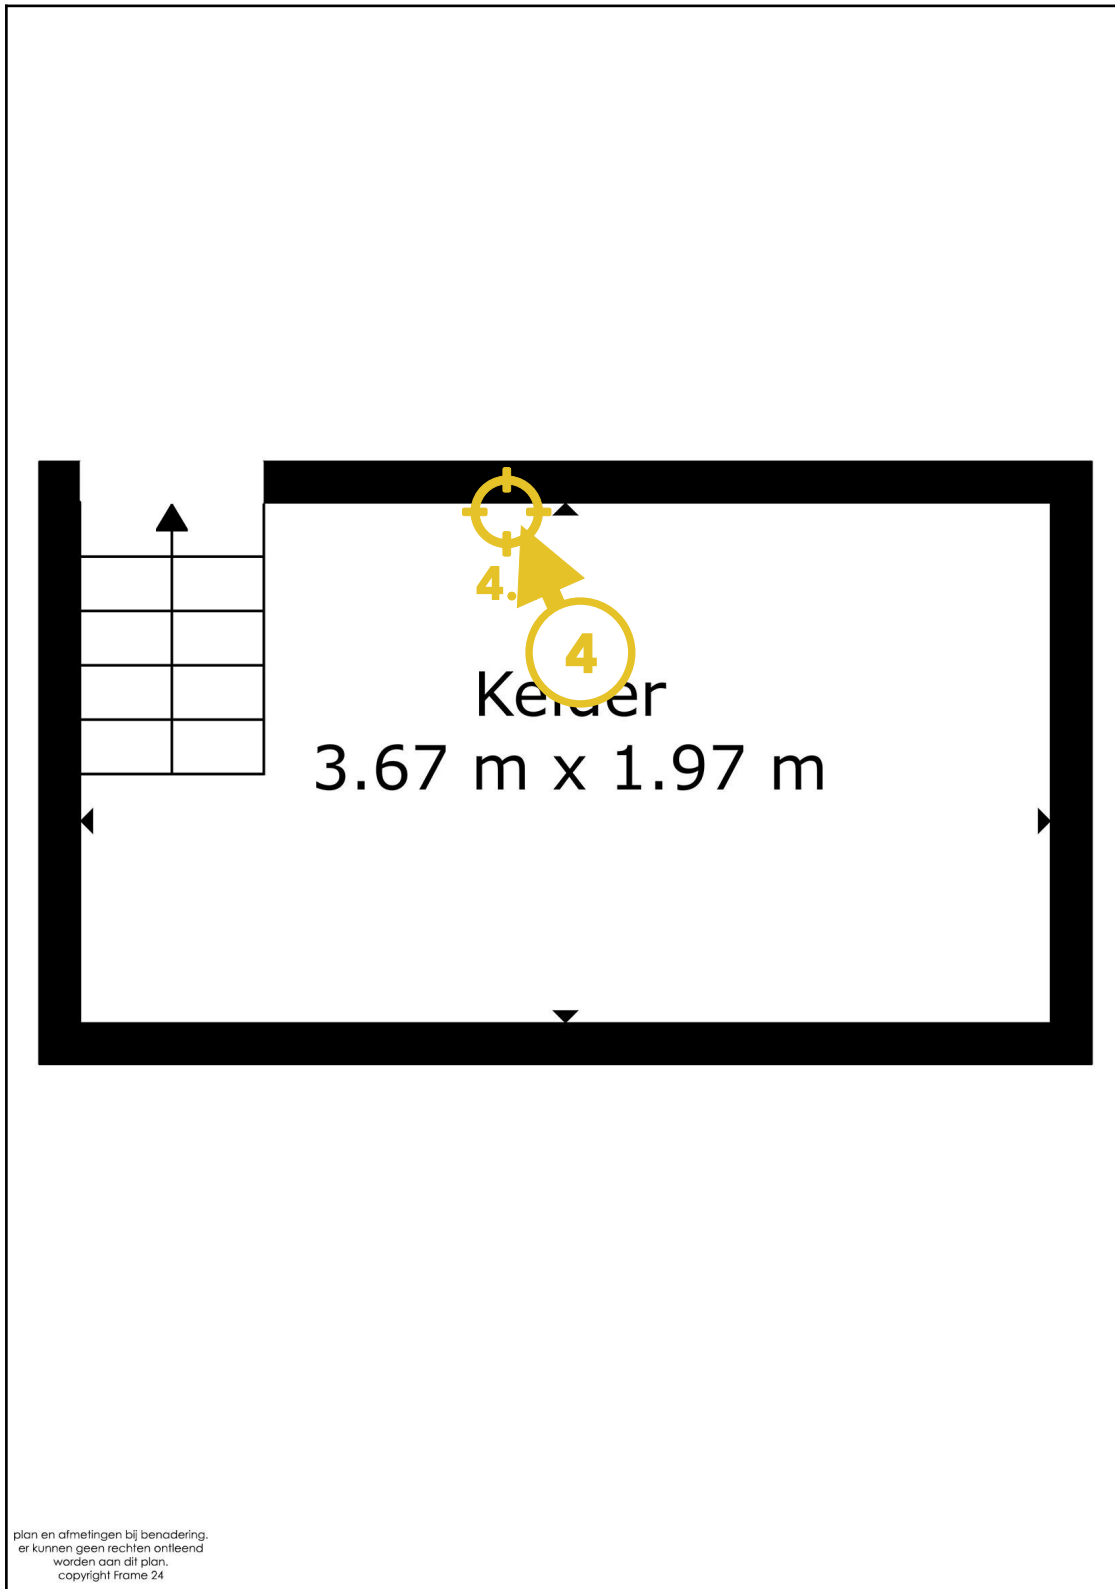
Plan 1.1: Kelder

4. Buis watermeter kelder	Asbestmateriaal	Zorgvuldig beheren
4.1 Code: PM02	Puntmonster	-

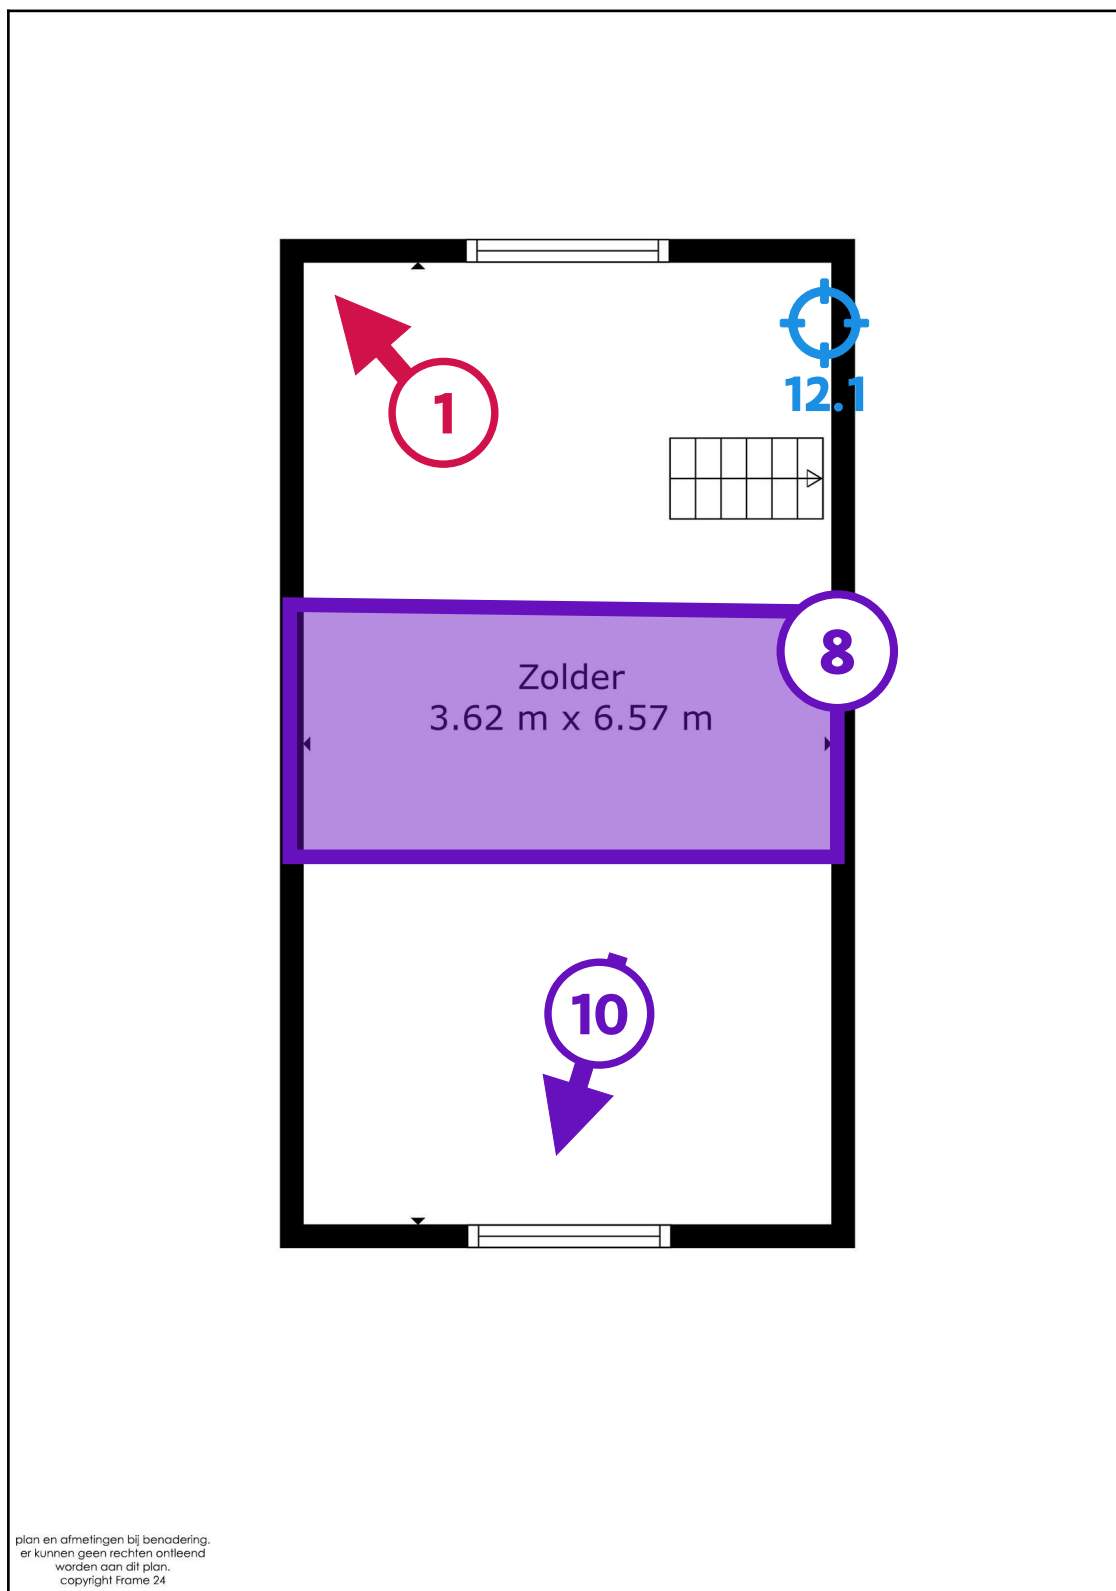
Plan 1.4: 2de verdiep - zolder

1. Stock voorraad leien	Asbestmateriaal	Dringend verwijderen
8. Ruimte onder nok (deels boven plafond 2V)	Beperking	-
10. Onderdak woning	Advies	-
12. pleisterwerk aan muren	Geen asbest	-
12.1 Code: MM01	Mengmonster	-

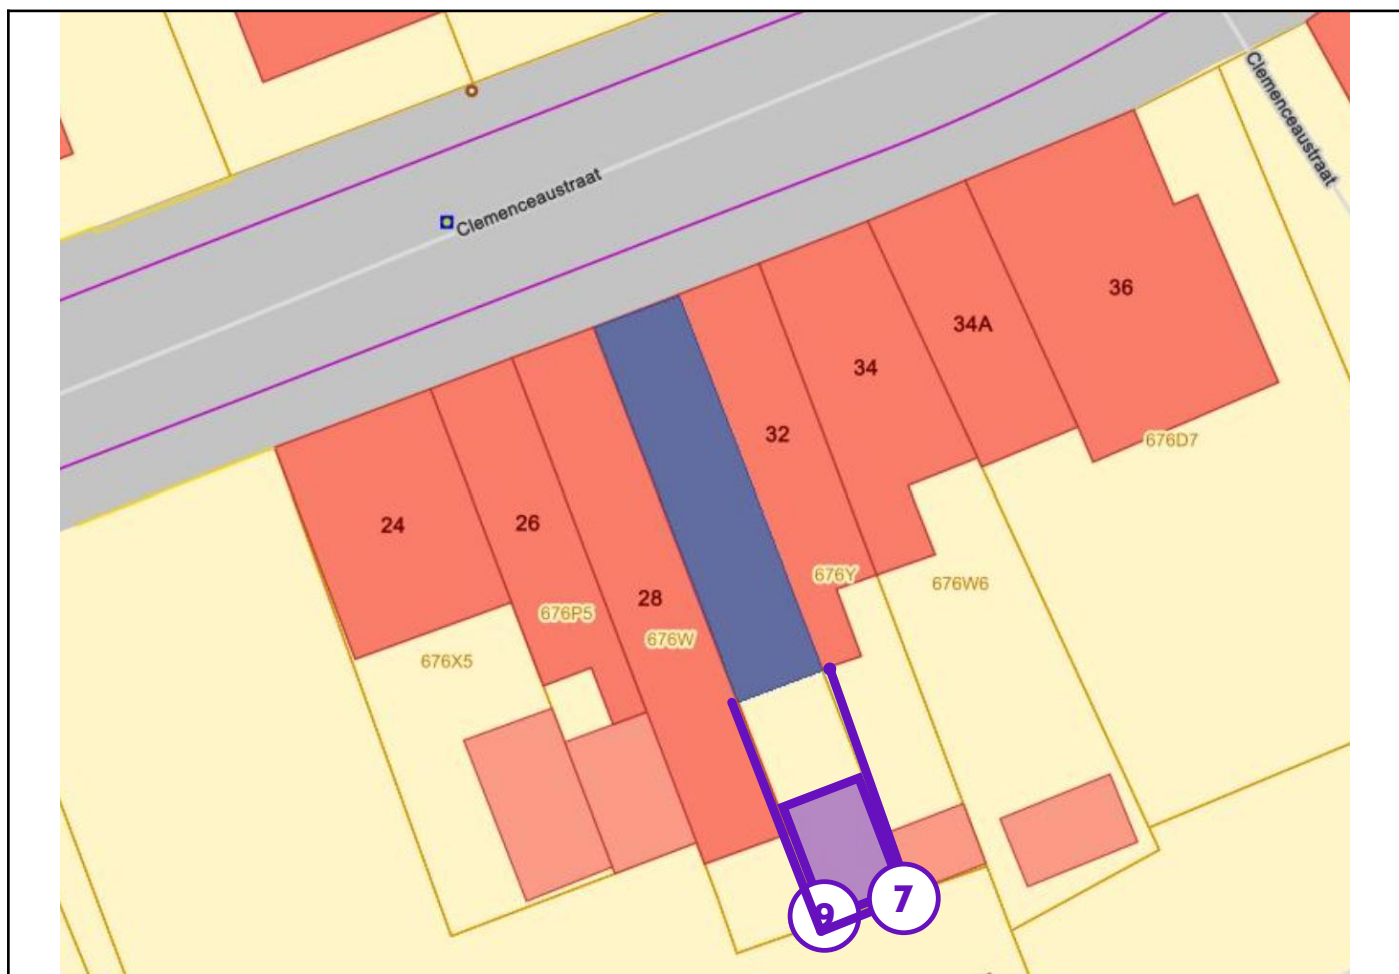
Plan 1.5: Perceelplan

Beschrijving	Type	Actie
7. Niet waarneembare zijde scheidingsmuur	Beperking	-
9. Vegetatie/overgroeiing in tuin	Beperking	-

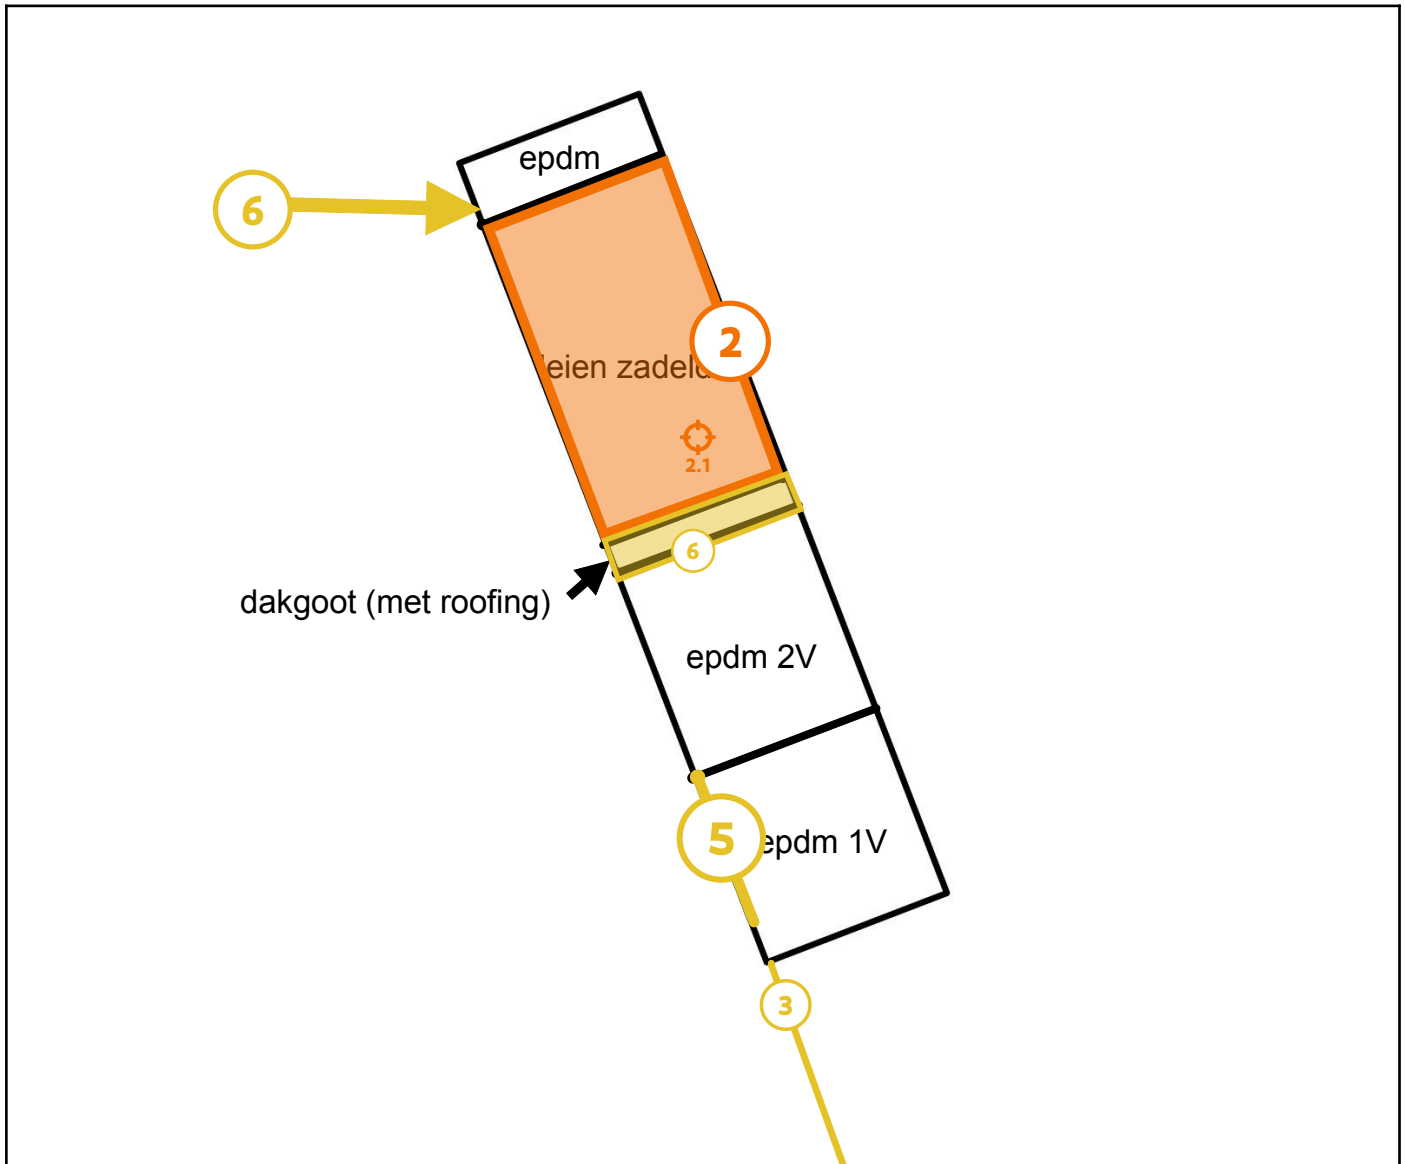
Plan 1.6: Daken plan

Beschrijving	Type	Actie
2. Leien dak	Asbestmateriaal	Verwijderen
2.1 Code: PM01	Puntmonster	-
3. Roofing op scheidingsmuur	Asbestmateriaal	Zorgvuldig beheren
5. Deksteen op scheidingsmuurtje aan dak 1V	Asbestmateriaal	Zorgvuldig beheren
6. Roofing in/aan dakgoten	Asbestmateriaal	Zorgvuldig beheren
